○法枠

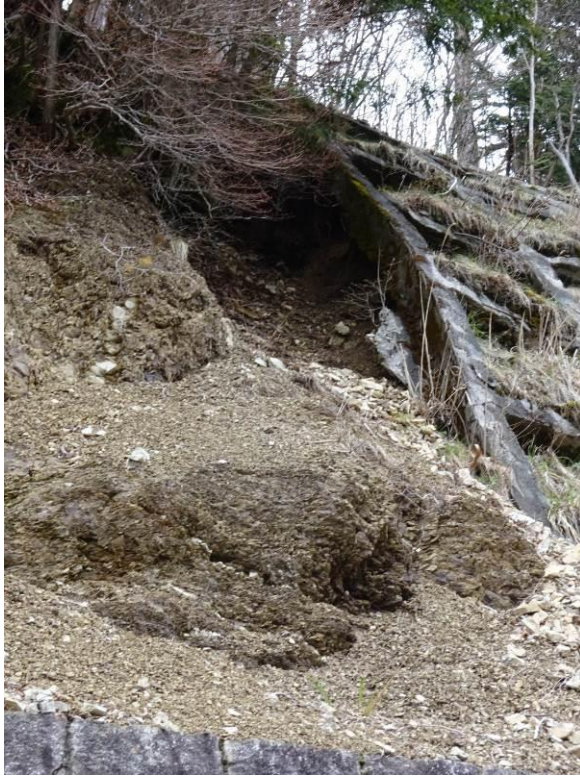
隣接斜面の浸食（枠内に貯留した水が浸透？）

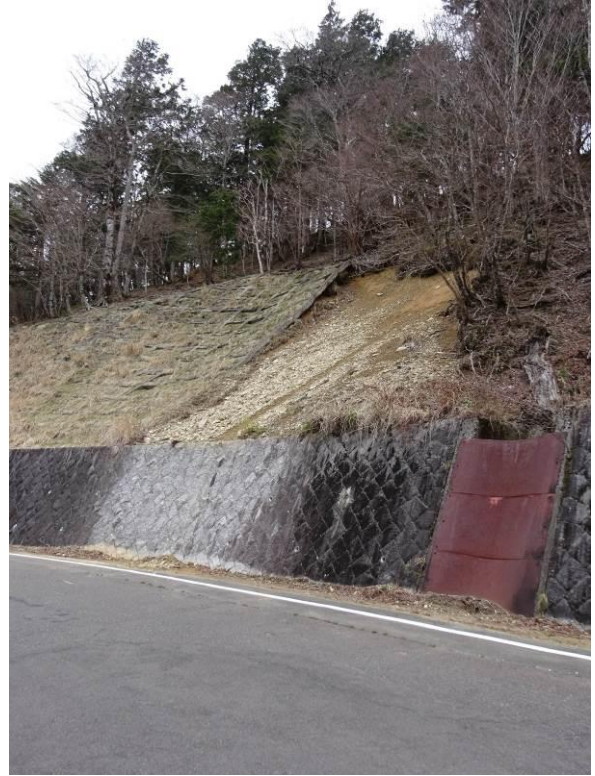
所要施工範囲の判断ミス？

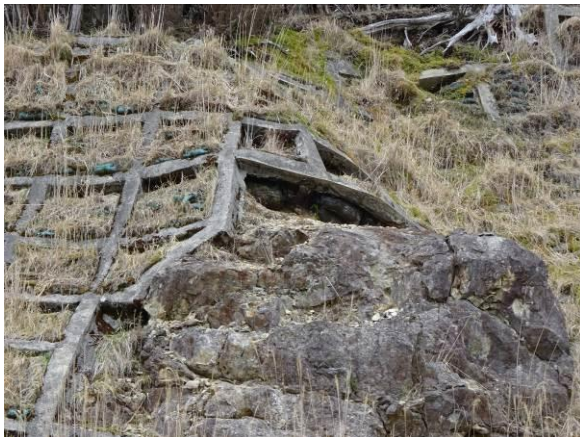
“法枠の基礎”に対する理解不足

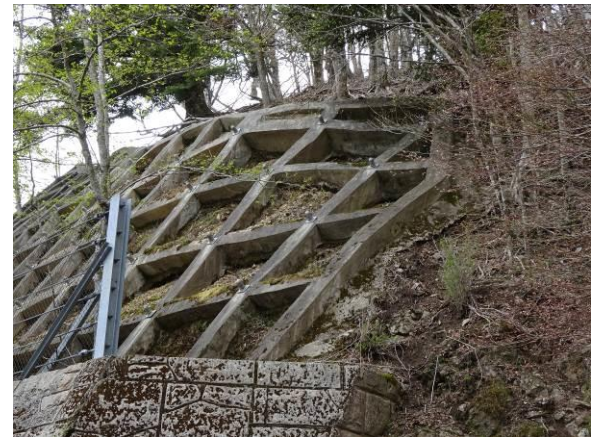
枠内の浸食（＝土砂流出）

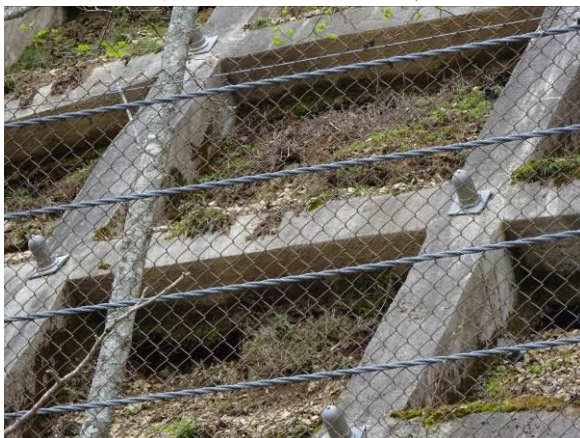
梁の位置で大きく浸食
（梁＝不連続面の形成＝地表水の誘導＝浸食助長）
→梁の水抜き穴で解決？

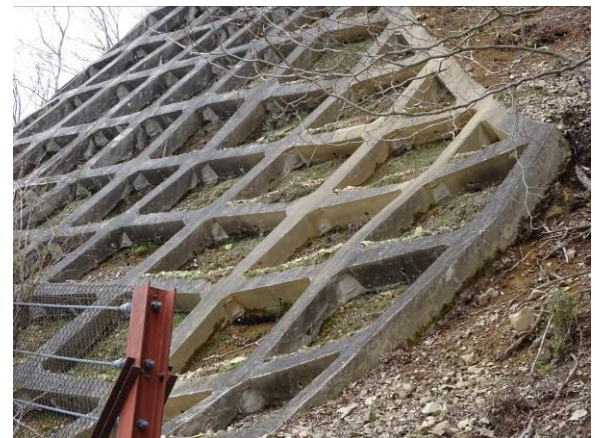
同左、水抜き穴1ヶ
…目詰まりによる機能不全、穴の数量不足？
→改善策として、水切りモルタルの導入？

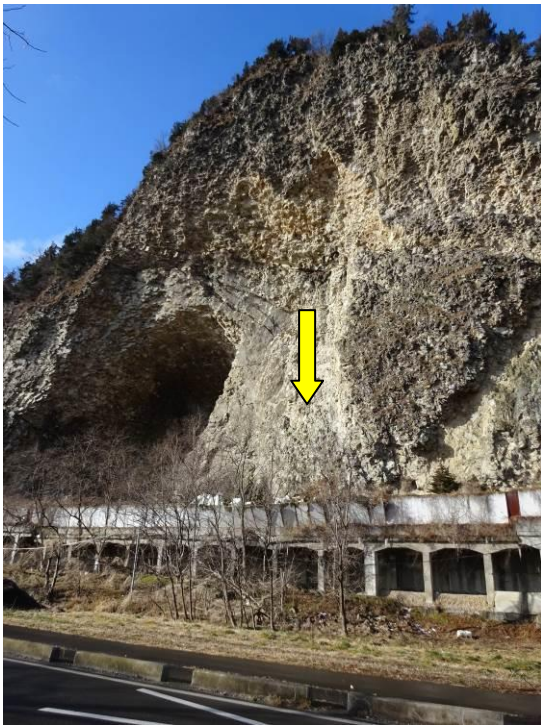
洞門の被災（岩盤崩落）

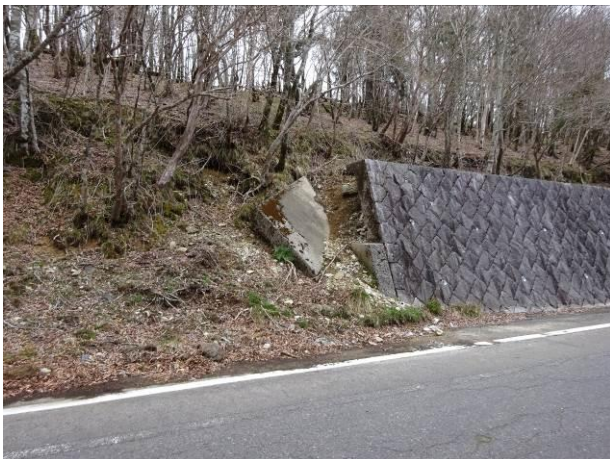
袖部の崩落（根入れ不足）

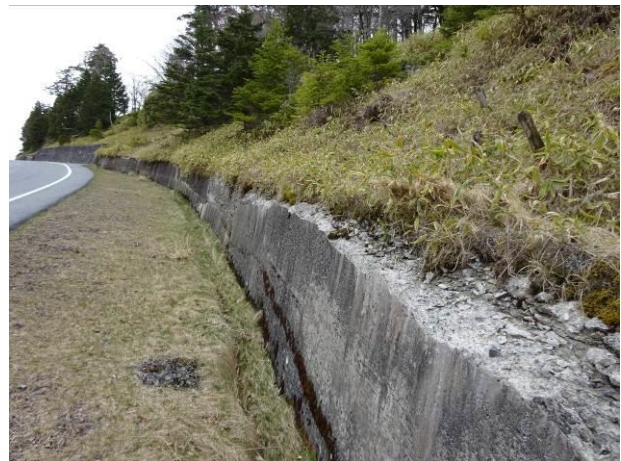
天端の損傷（施工不良による凍害？）

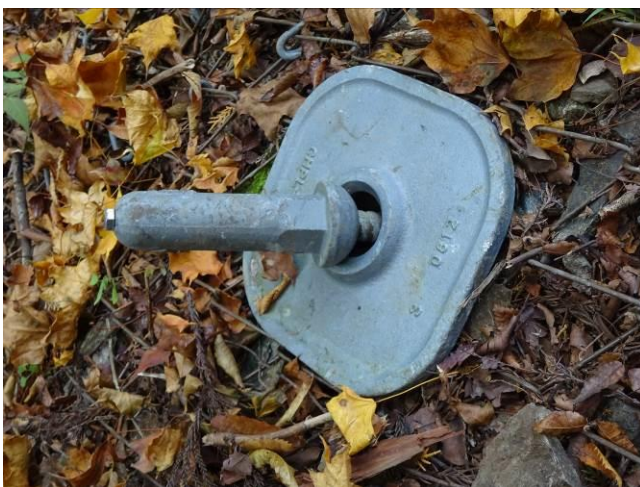
鉄筋挿入

移動土塊の沈下（流動）により、頭部が浮き上がり、かつ斜めに傾いた状態（倒伏：移動土塊中腹部）

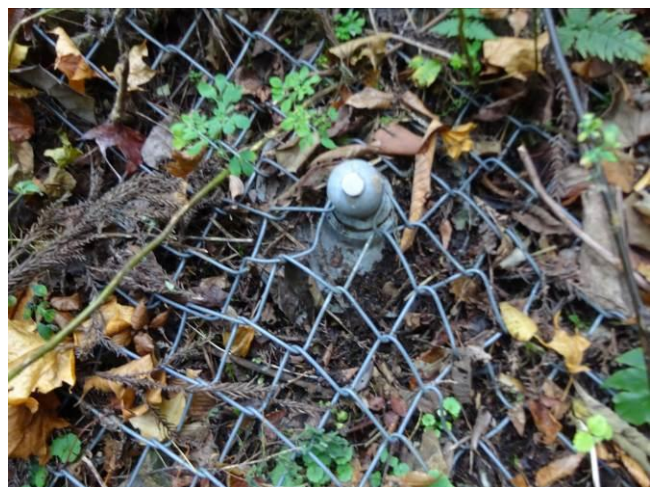
同左、支圧版面積が不足するため、地中に引きずり込まれた状態（移動土塊末端付近）

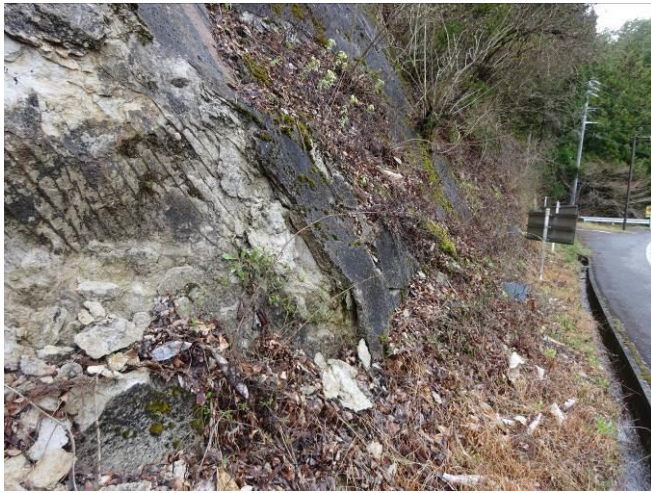
金網に沿った剥離

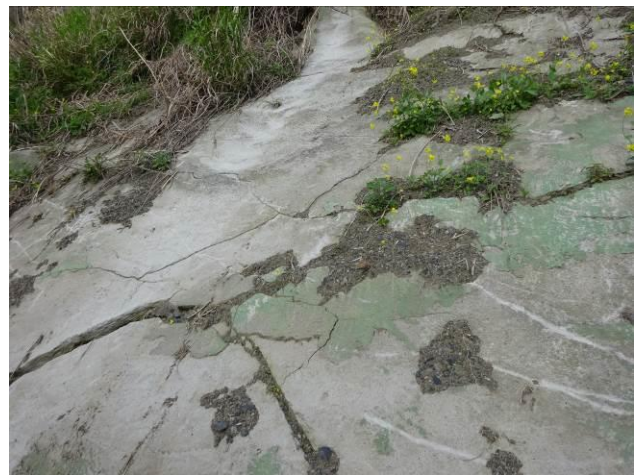
土砂部への吹き付け結果
