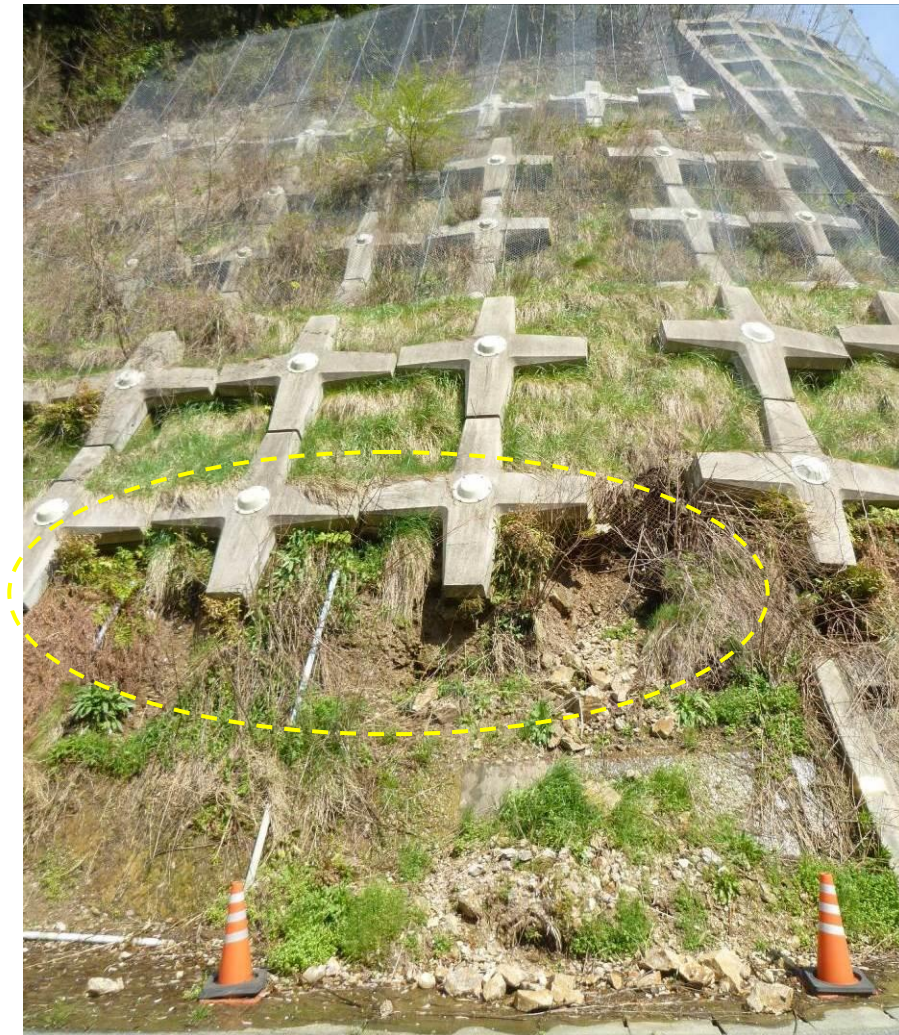
○受圧版脚部浸食はアンカー工の弱点であり，相応の補強策が必要である．

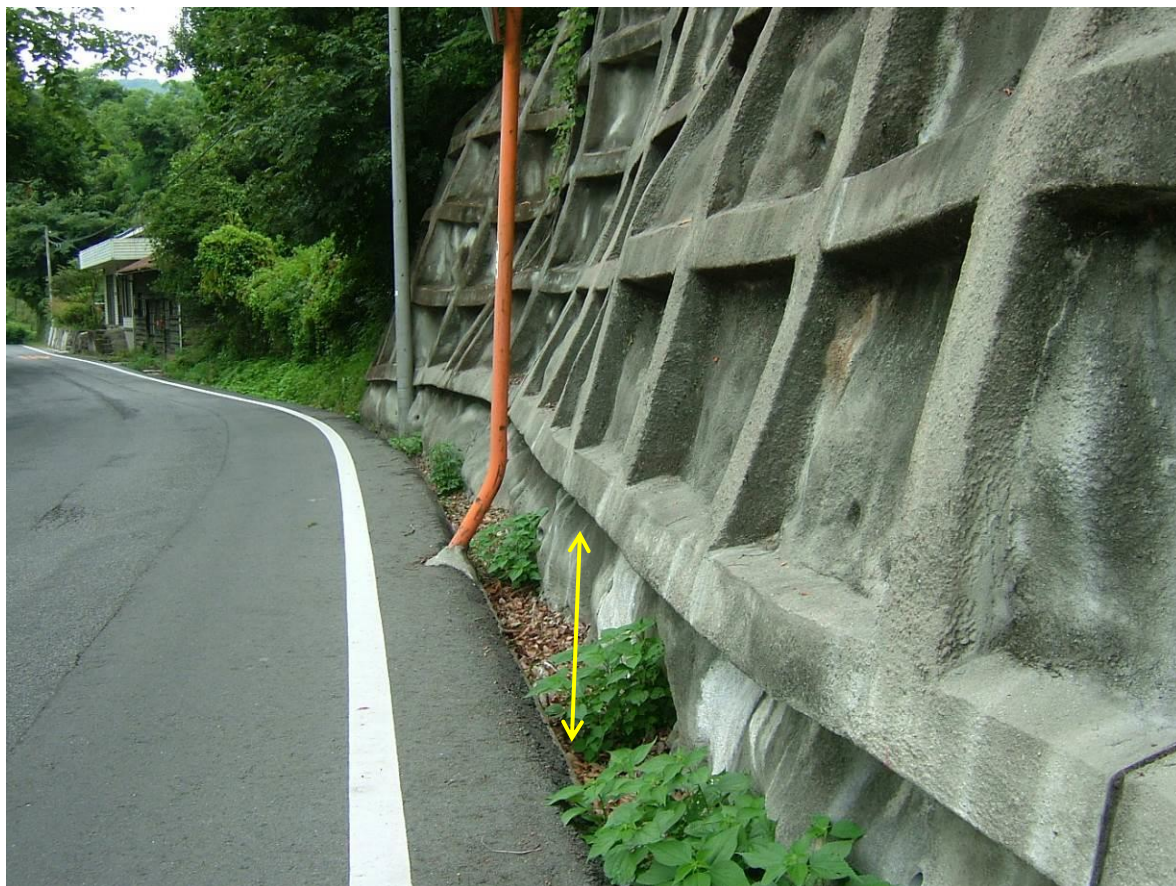
○法枠の基礎が浮いた状態・・・すべり層準が深い場合は不安定斜面に盛土した状態（不安定化）となる．

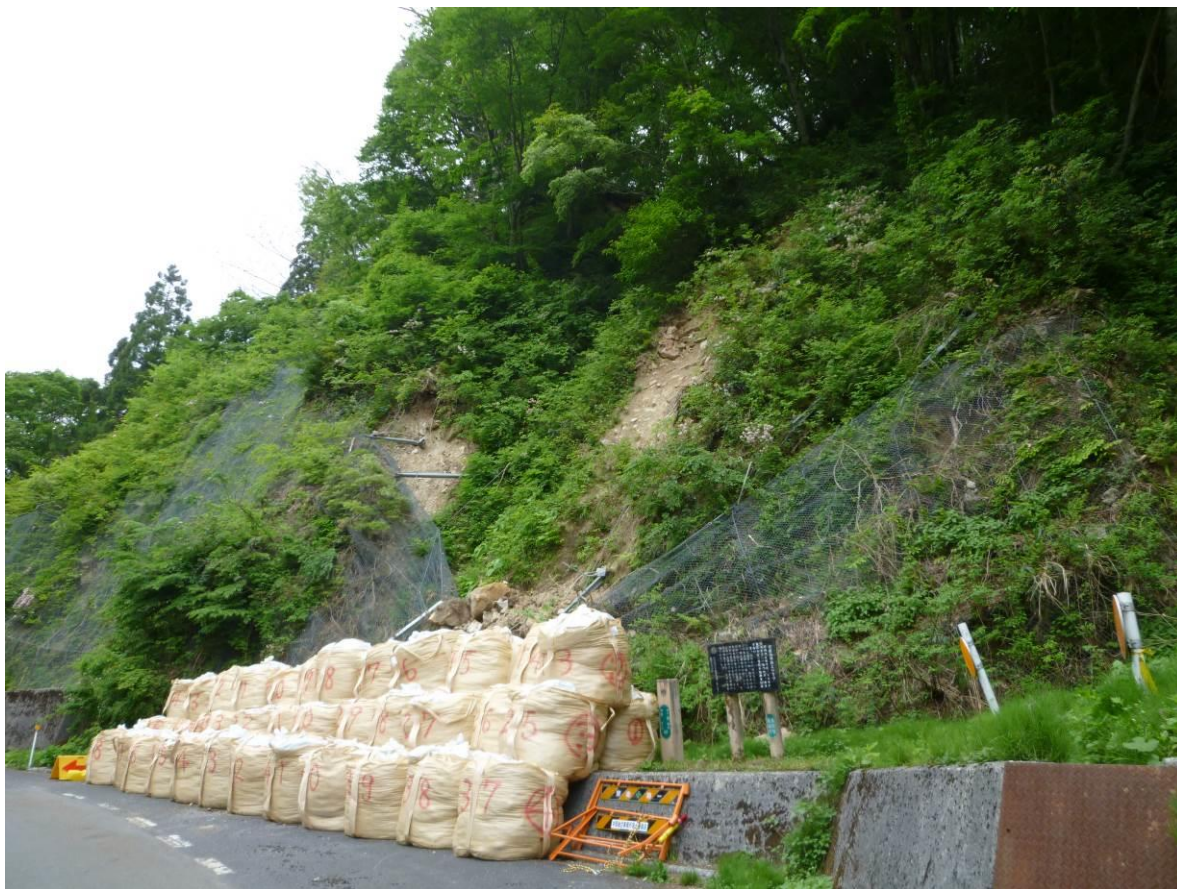
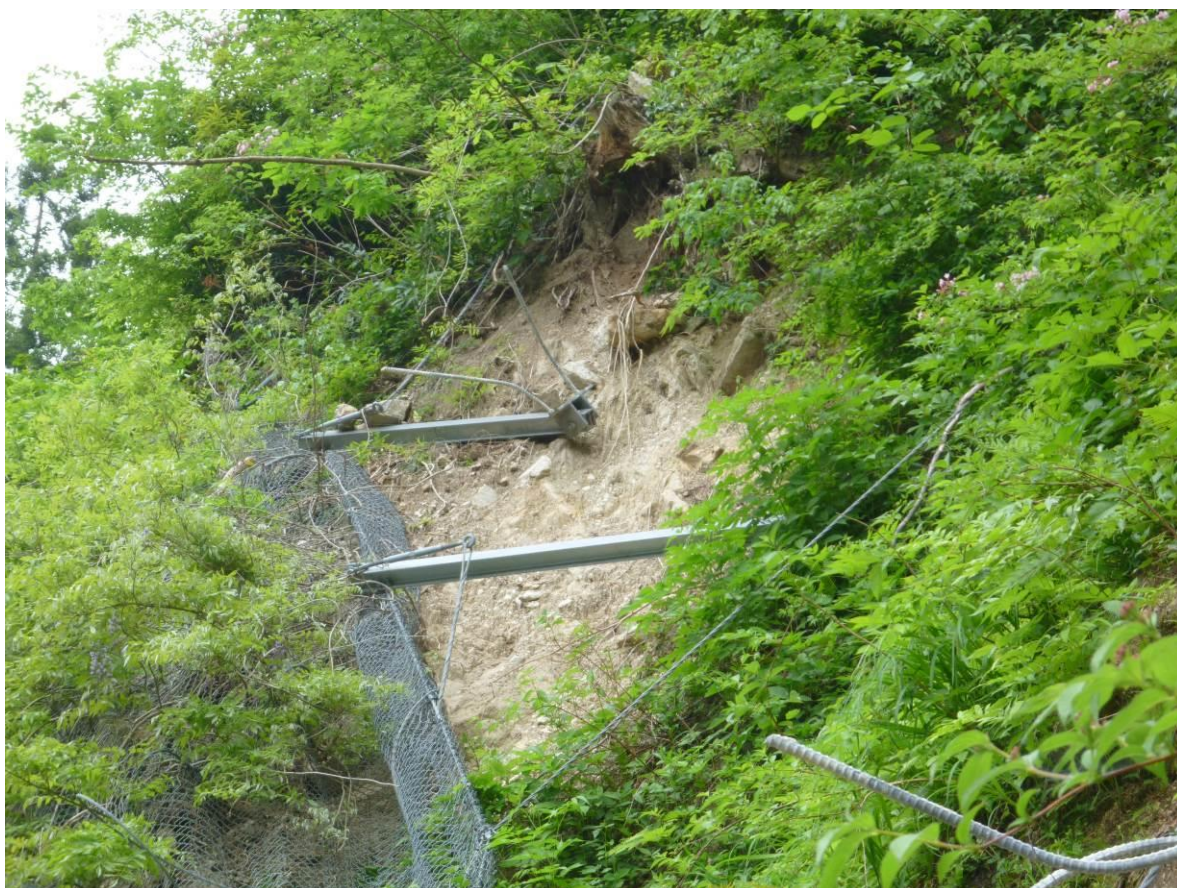
○アンカーの引抜け（ポケット式落石防護網工）

斜面はルーズな崖錐が分布するように見えるが、引き抜けアンカーは“岩用”であり、誤った使用が考えられる。→現場は積雪地帯

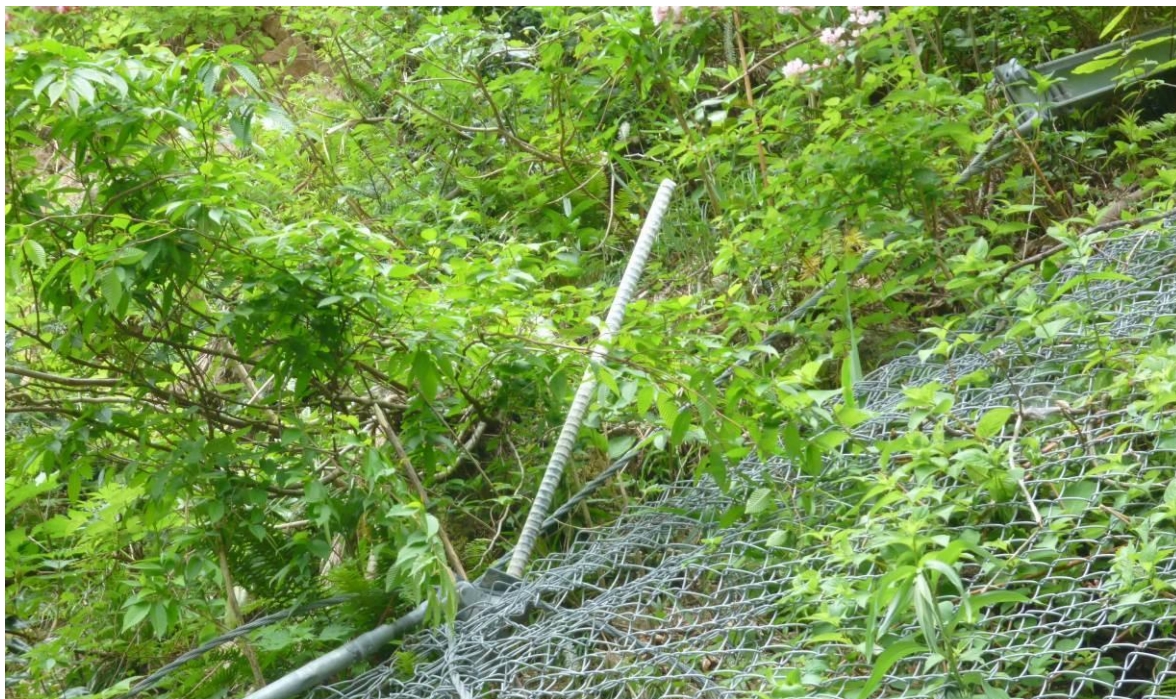
○岩用アンカーの引き抜け

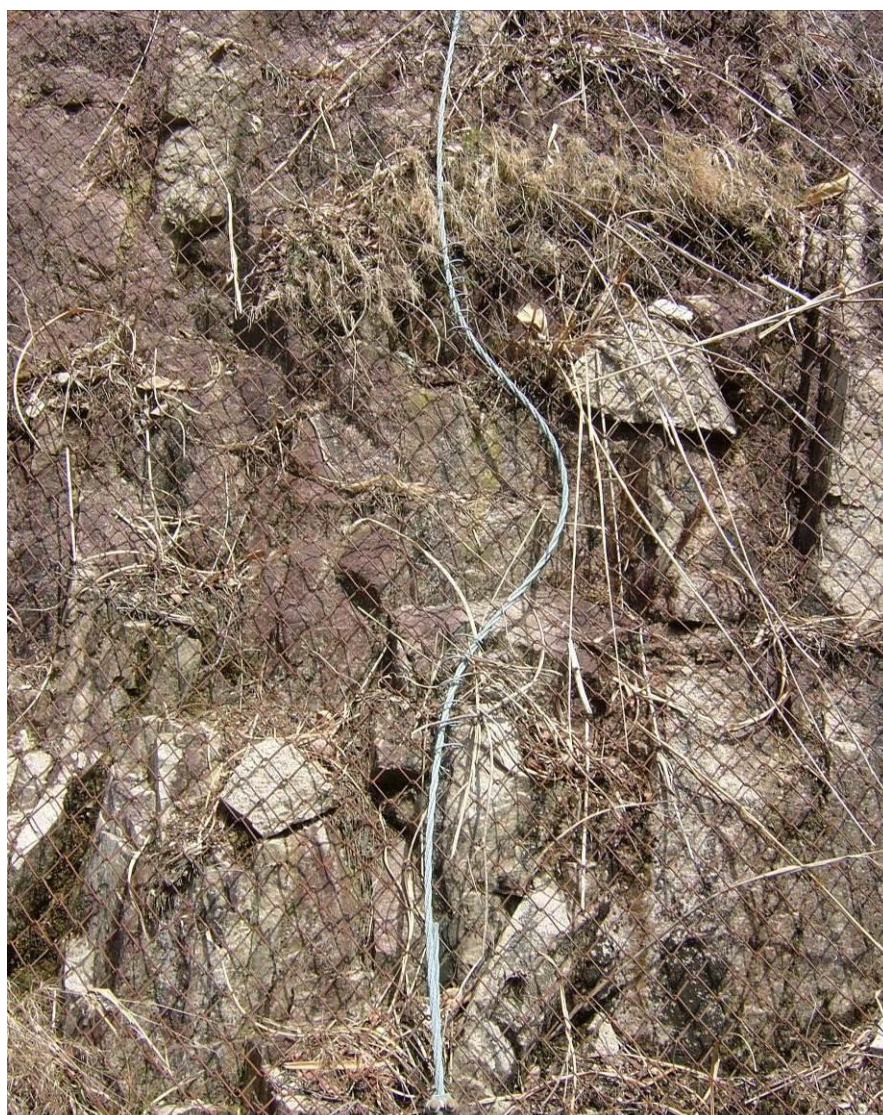
○アンカーの引抜け（覆式落石防護網工）

…ワイヤーの弛みから，頭部アンカーの引抜けが考えられる．

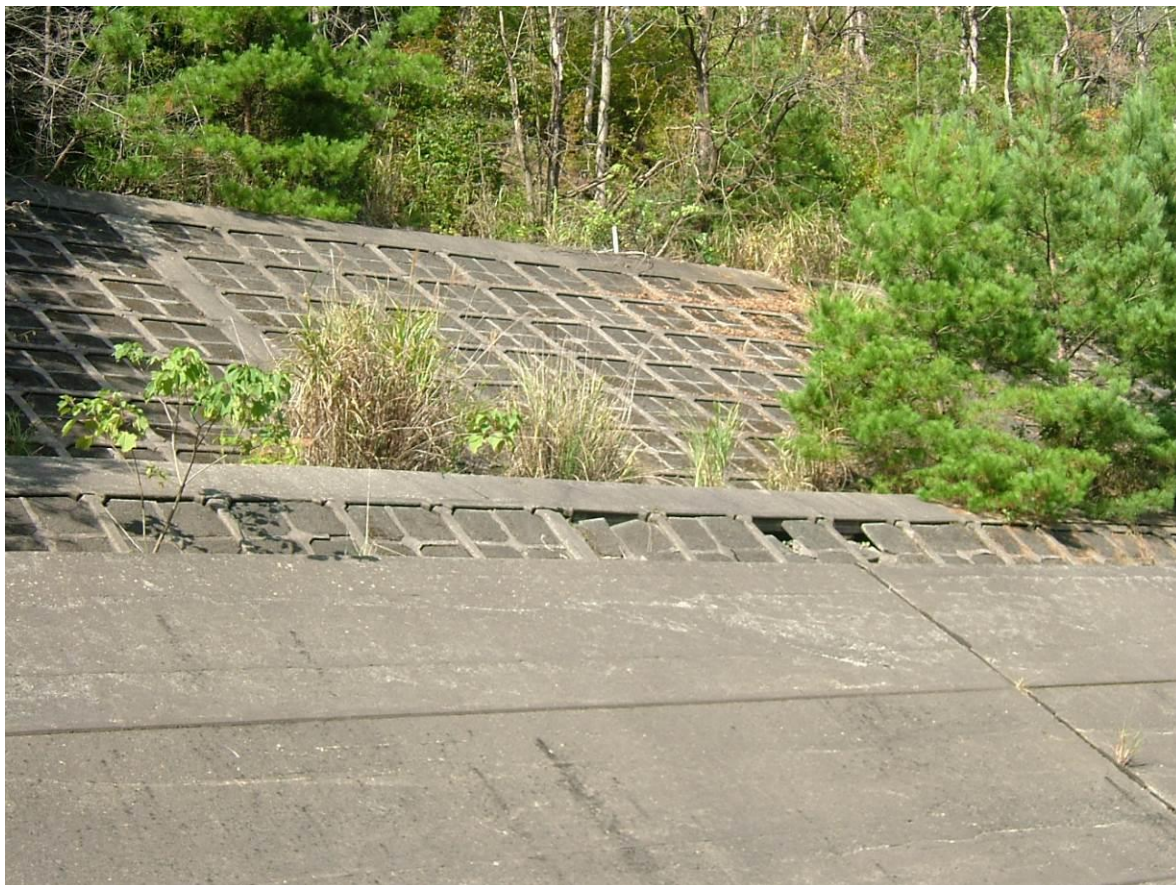
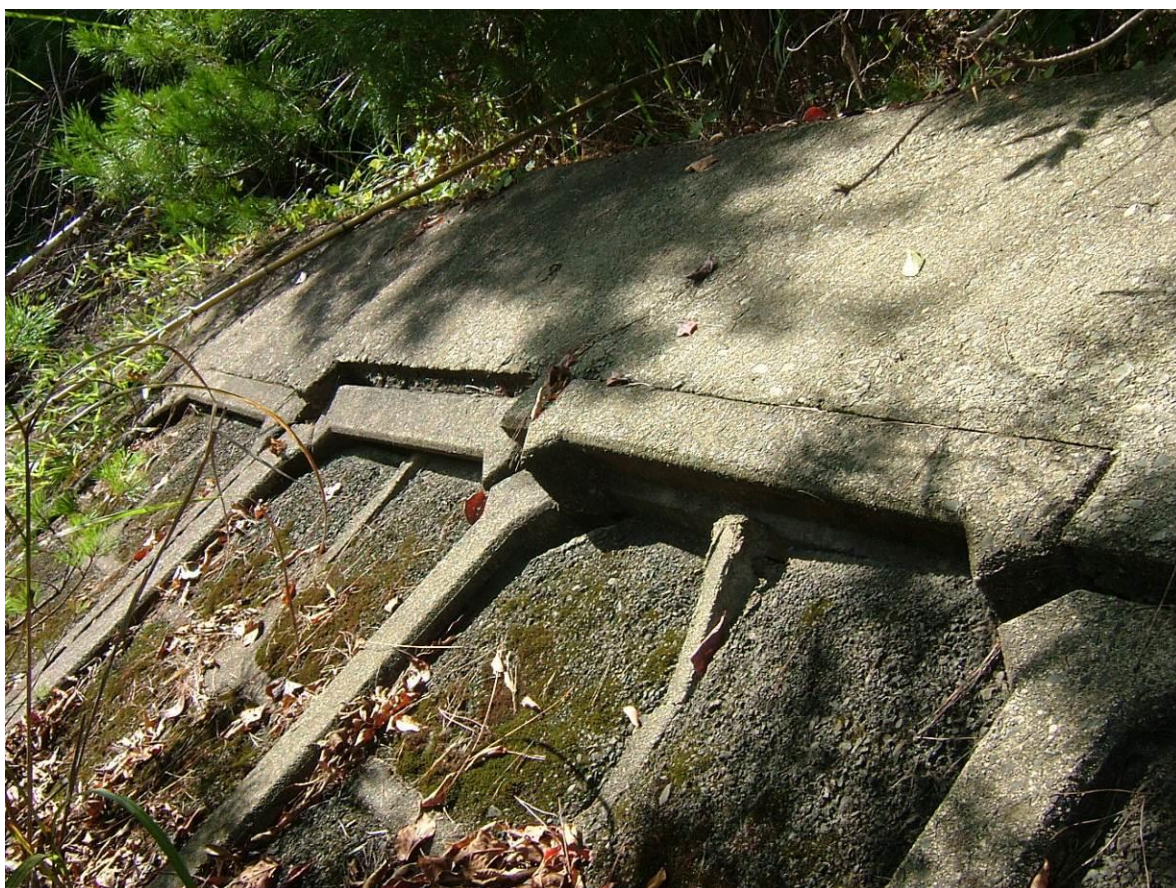
○プレキャスト法枠の変状・・・泥岩からなる法面である。ステップ直下であり、水路からの漏水による浸食（土砂流出→陥没）が考えられる。

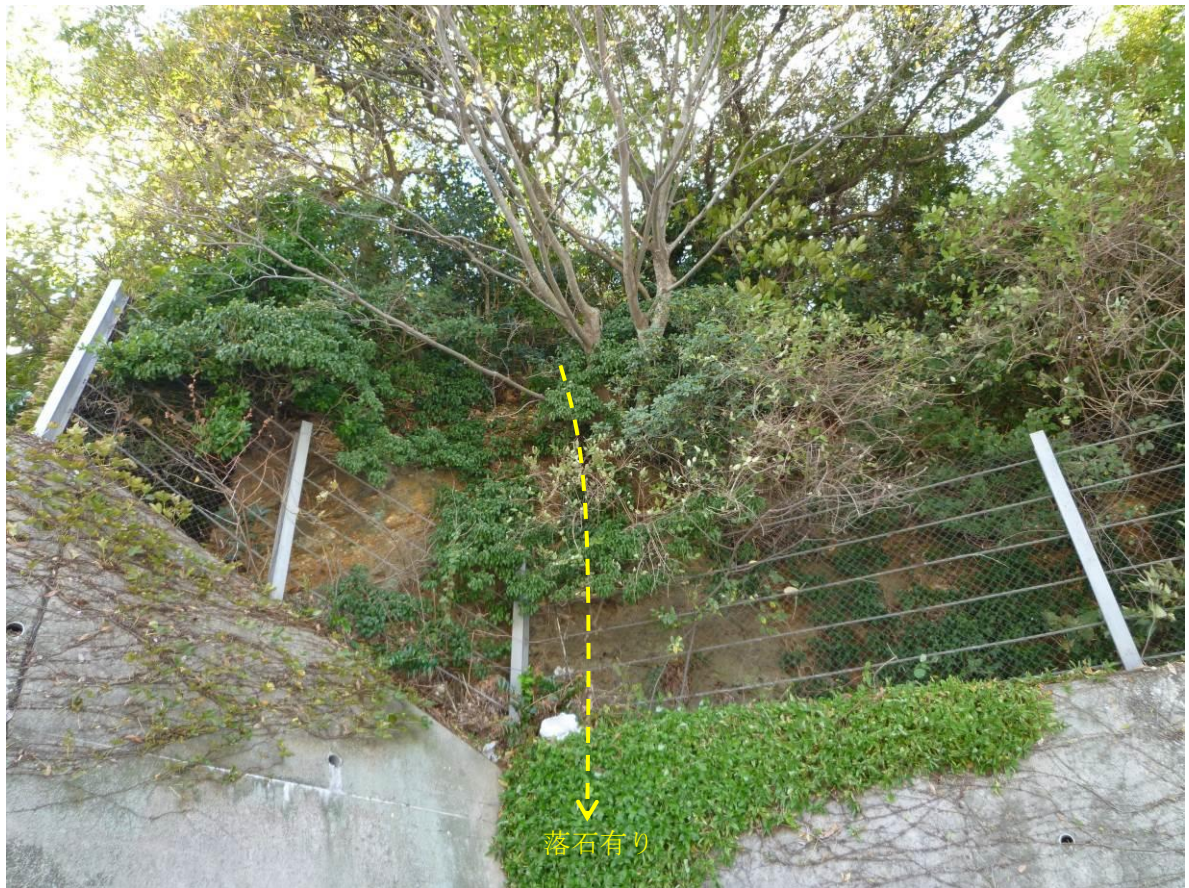
○機能しない落石防護柵（設計，施工管理，検査ミス）

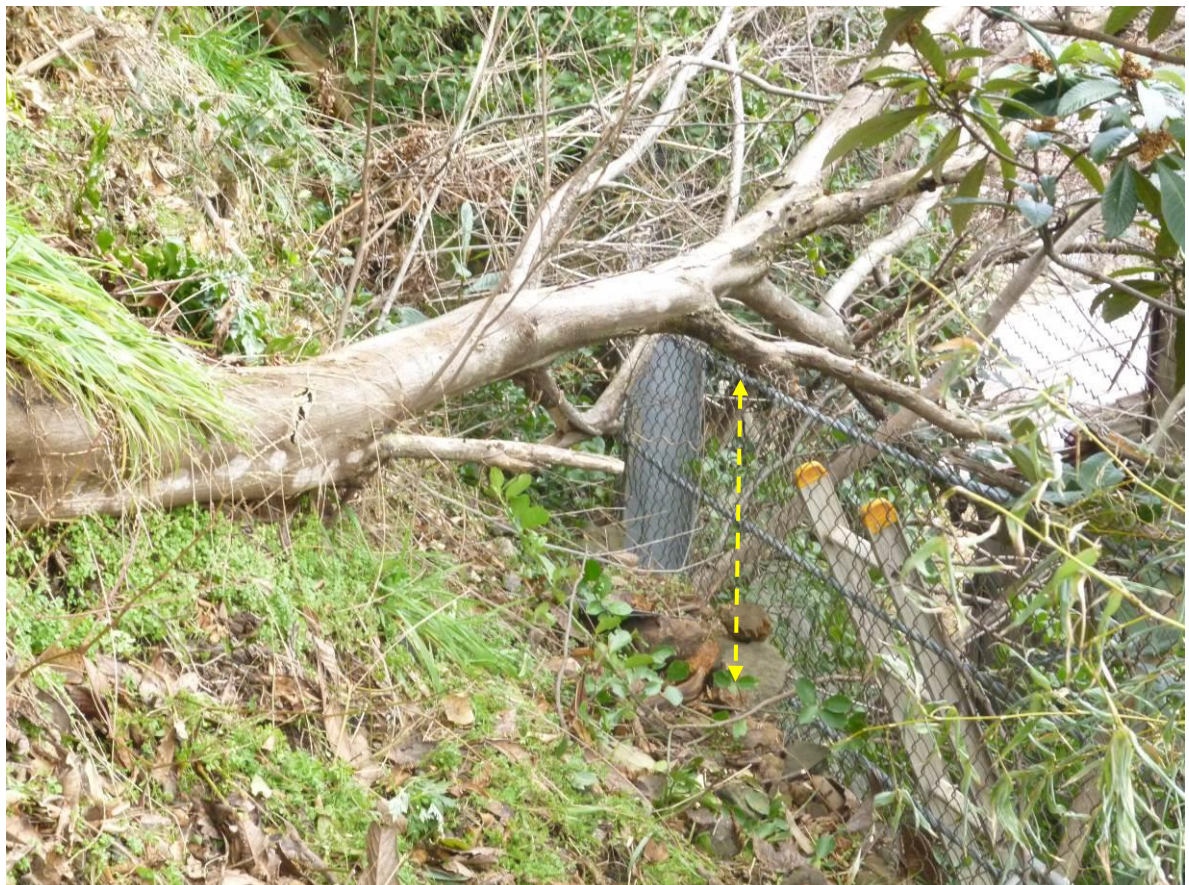
○表層土の堆積で柵高（ポケット）が減少・・・このようなことを考慮した柵高の決定が必要

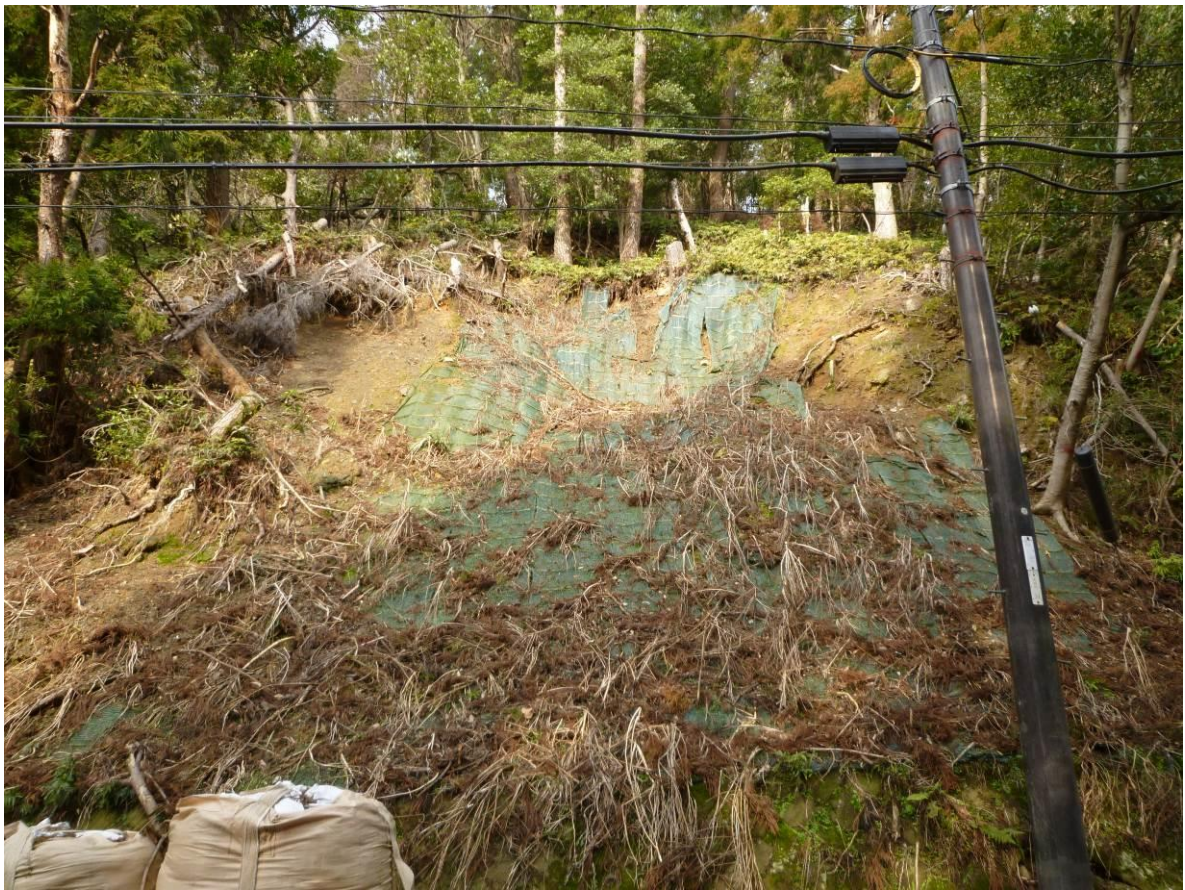
○復旧法面の再被災…判断ミス？

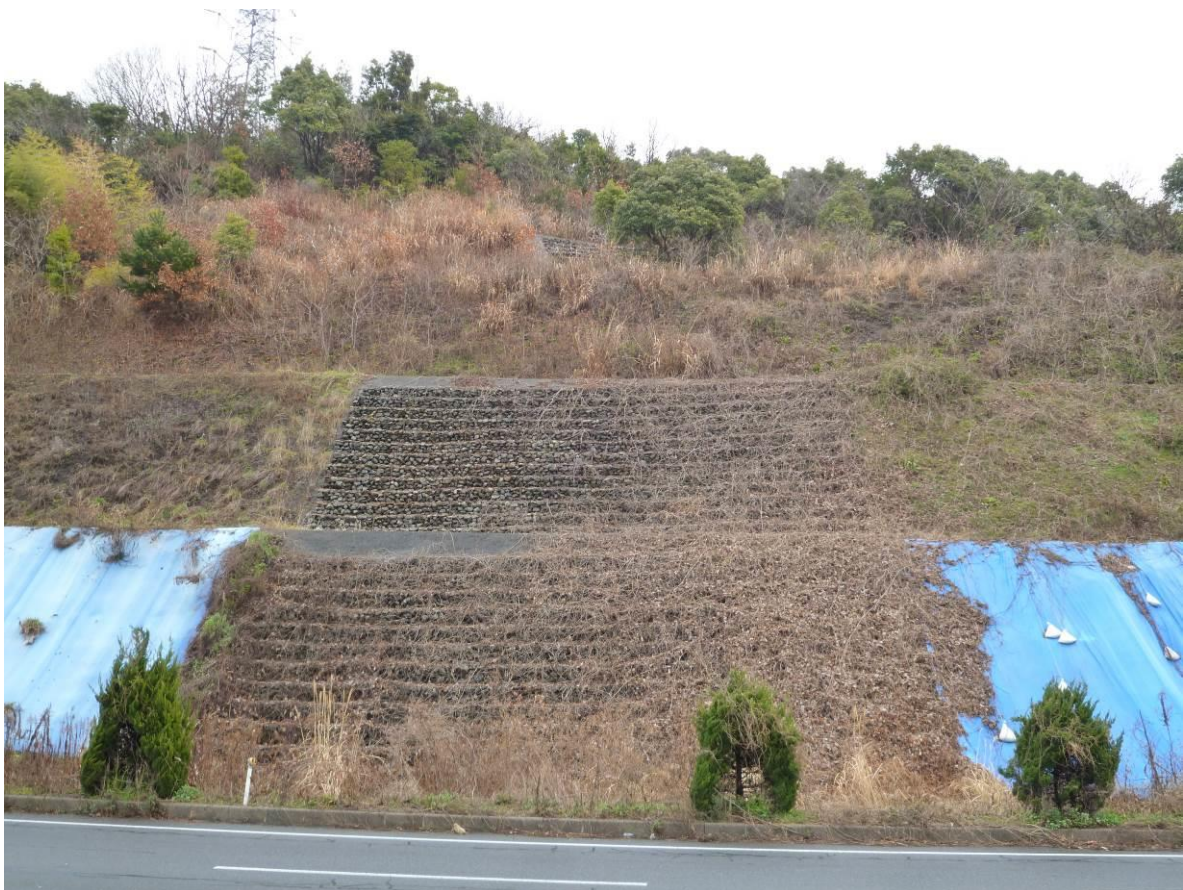
○水路（犬走）からの漏水／流入が考えられる．

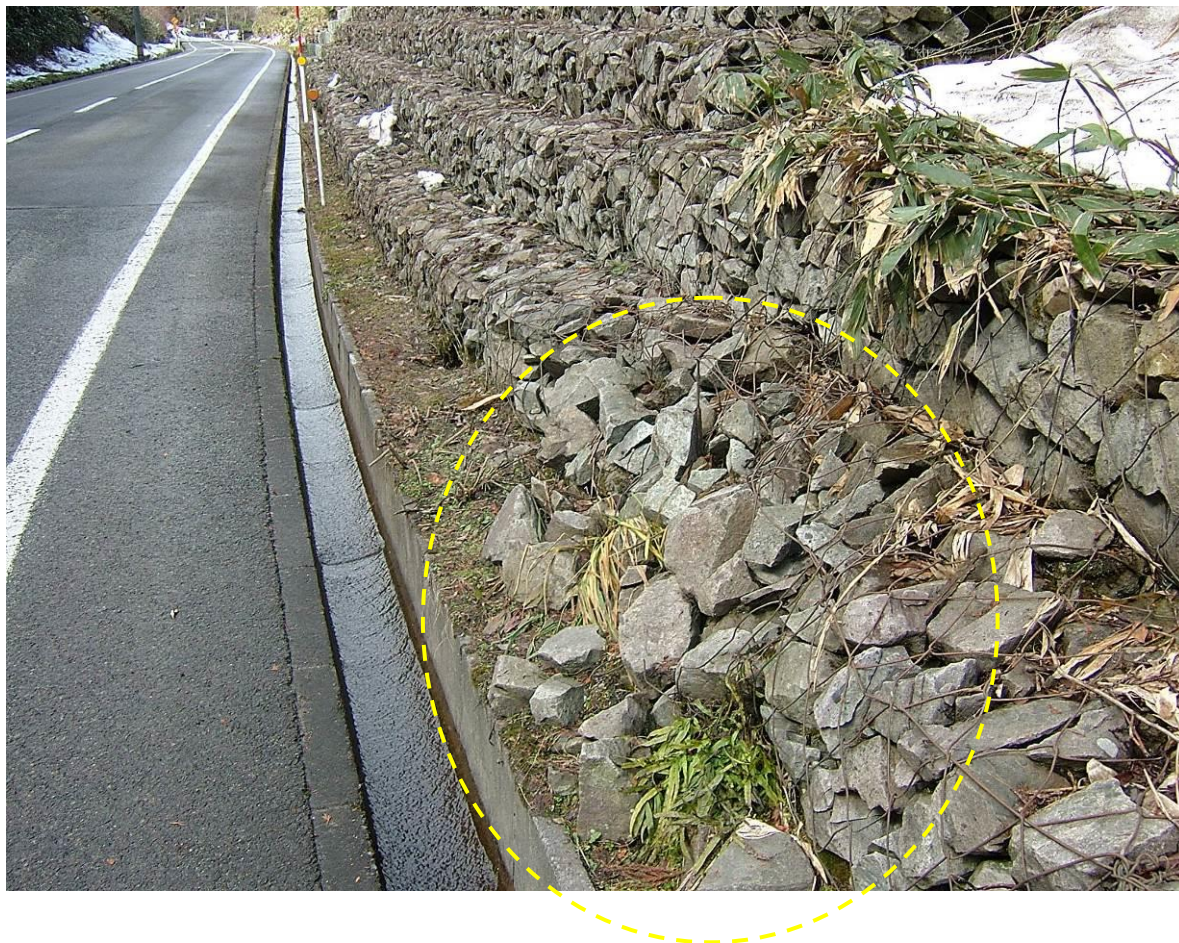
○蛇籠・・・鉄線が破断した場合の処理が面倒

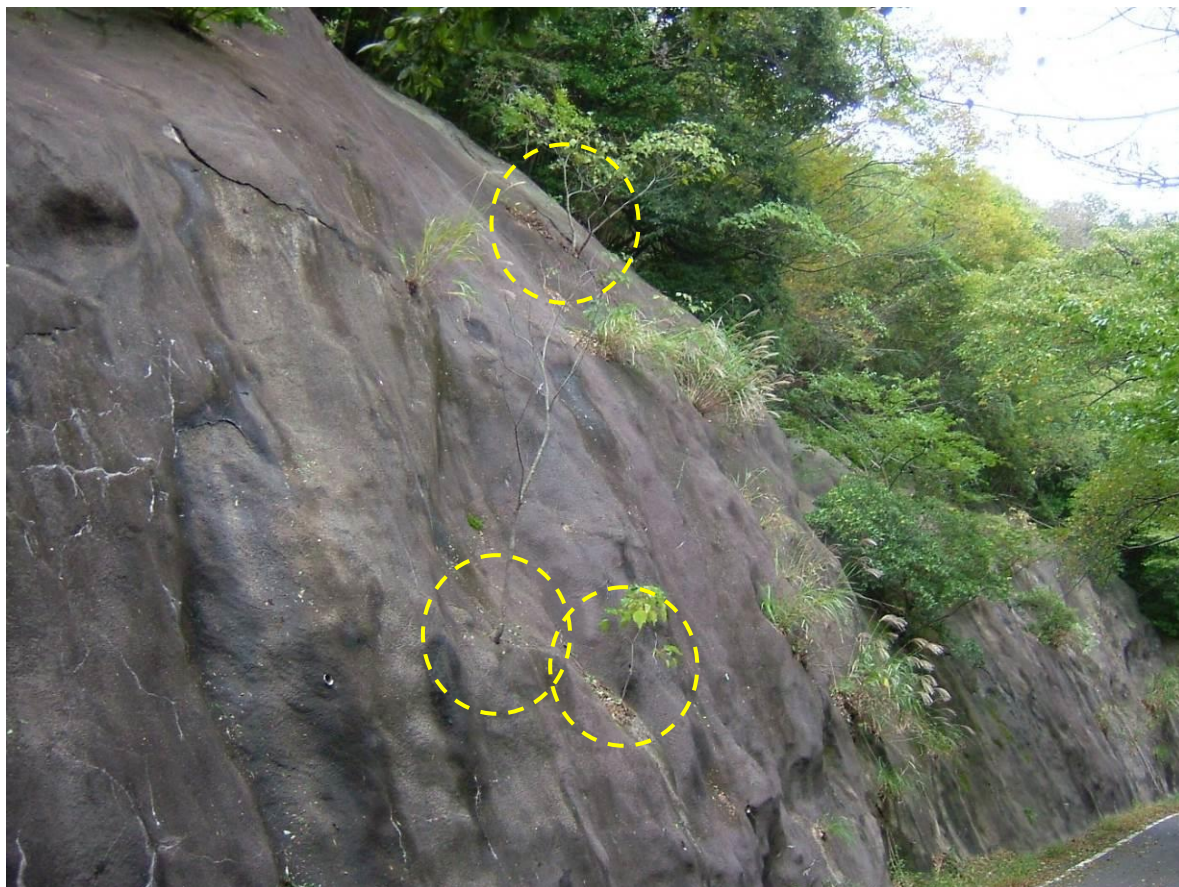
○モルタル吹付け・・・木本類等，早い段階で除伐が必要

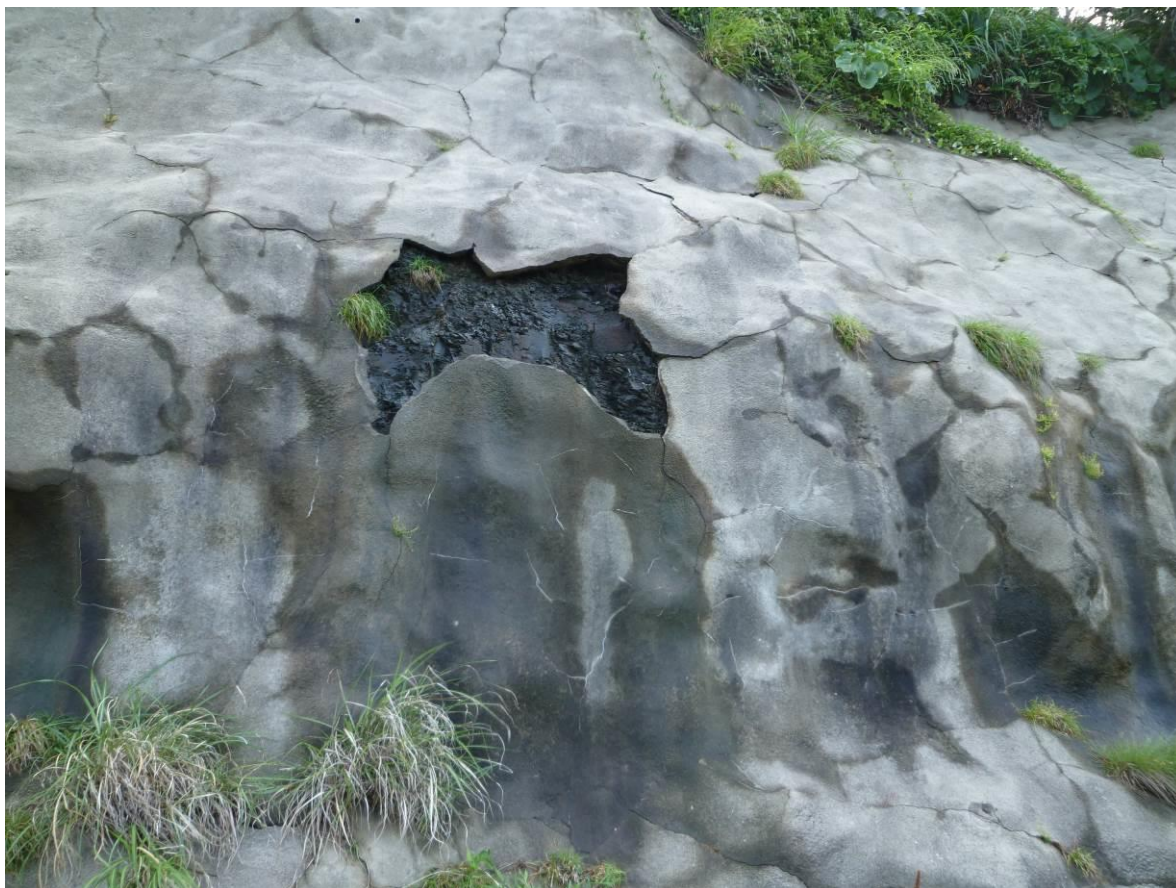
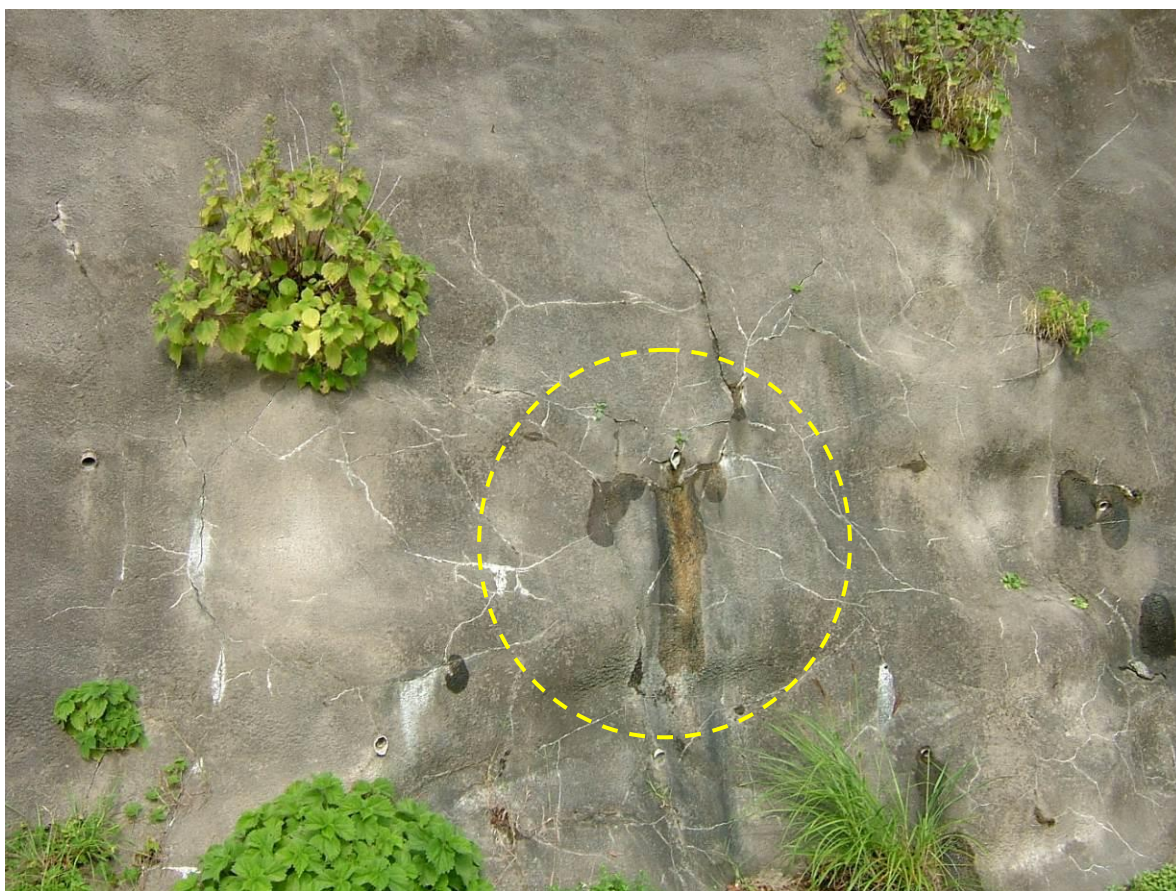
○湧水箇所を中心とした剥離
