○被災例

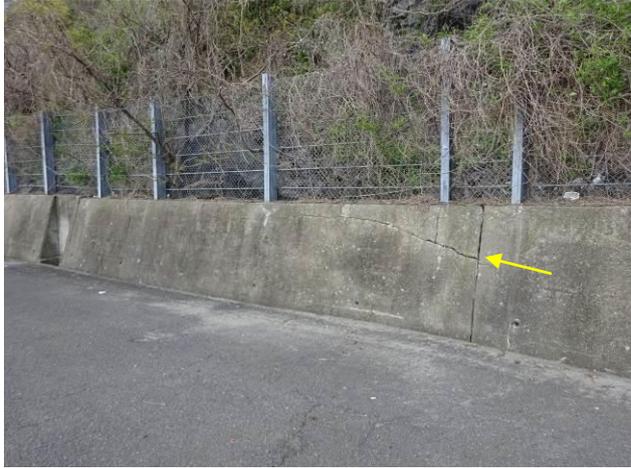
支柱位置のせん断

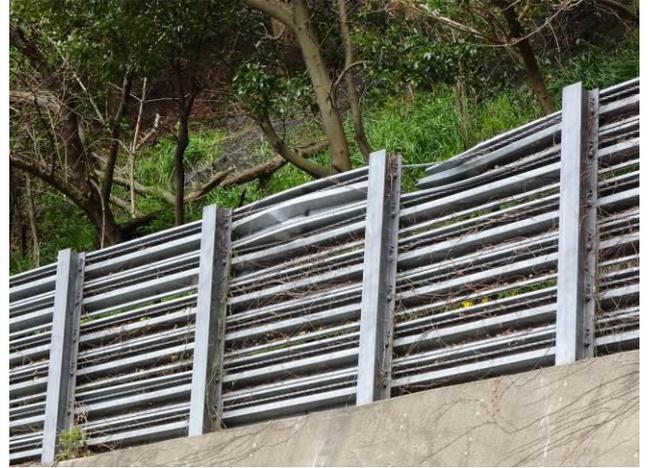
天端破損状況

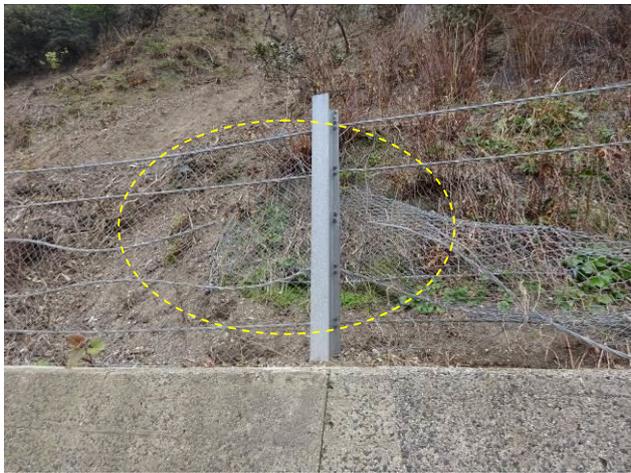
横ロープの破断

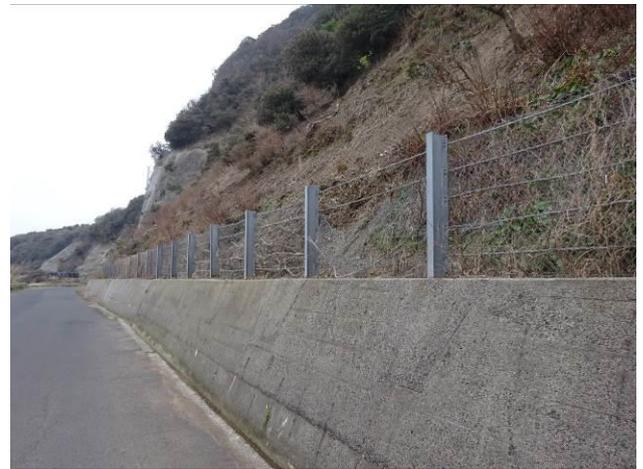
同左, 全景

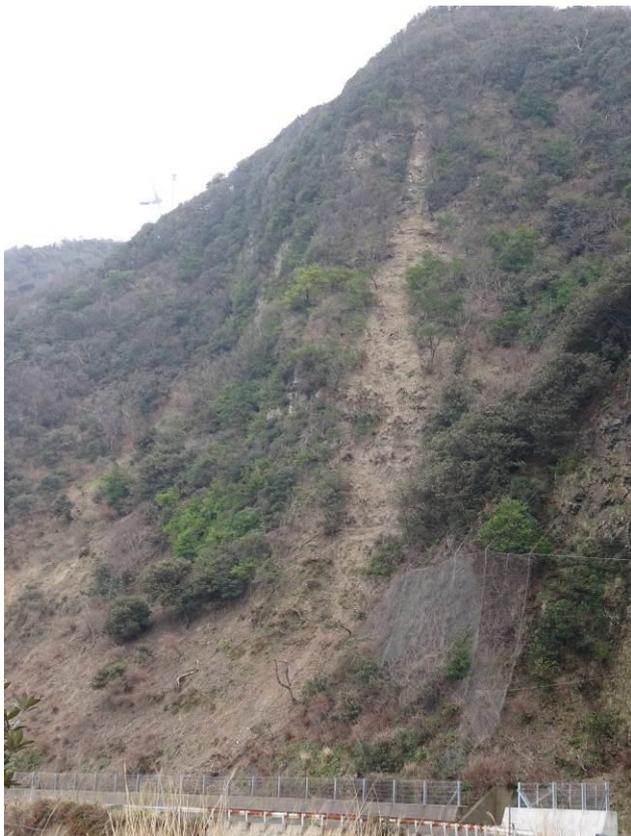
同上, 発生源
落石対策は発生源と待ち受けのセットが基本

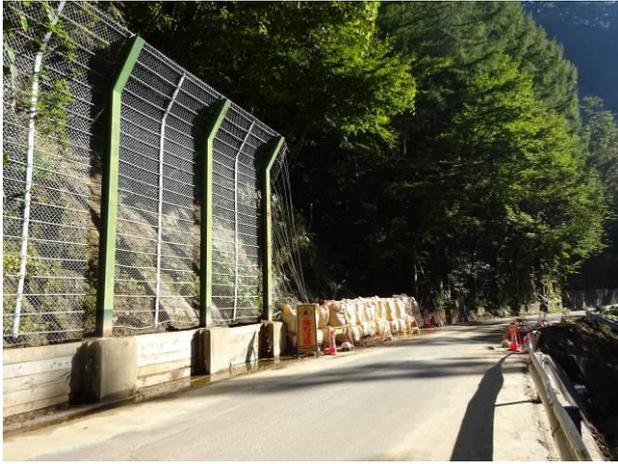
崩壊による破損

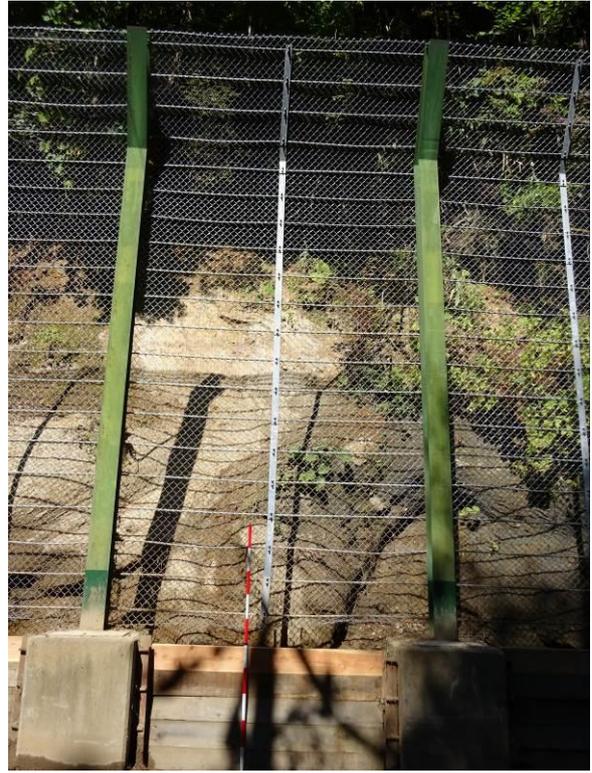
同左, 衝突区間 (下 2m 程度) の横ロープの変形

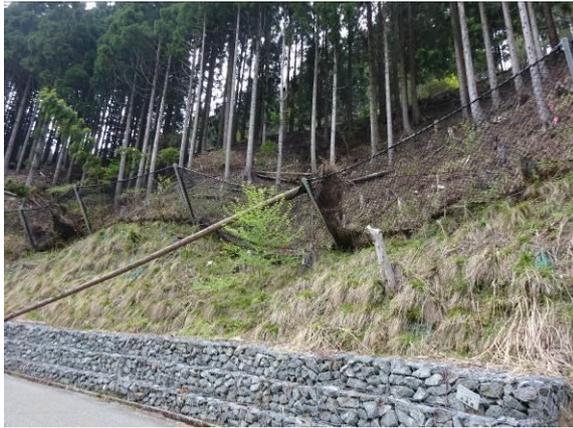
倒木による変形

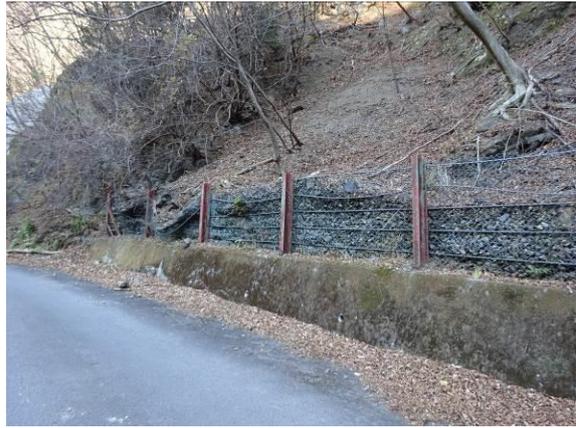
崖錐堆積による破損
高さや強度があれば、堆積土砂によるステップ（土堤）が構築できる → 排土不要、捕獲性能向上

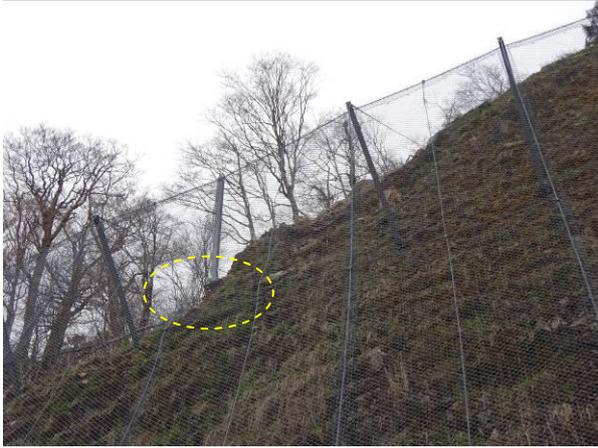
支柱アンカーの抜け

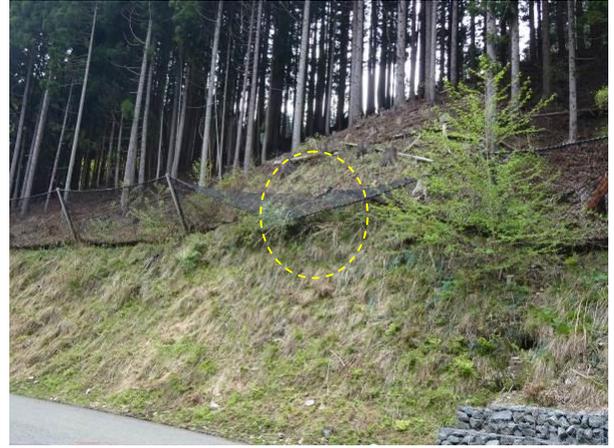
アンカーの抜け（積雪？）

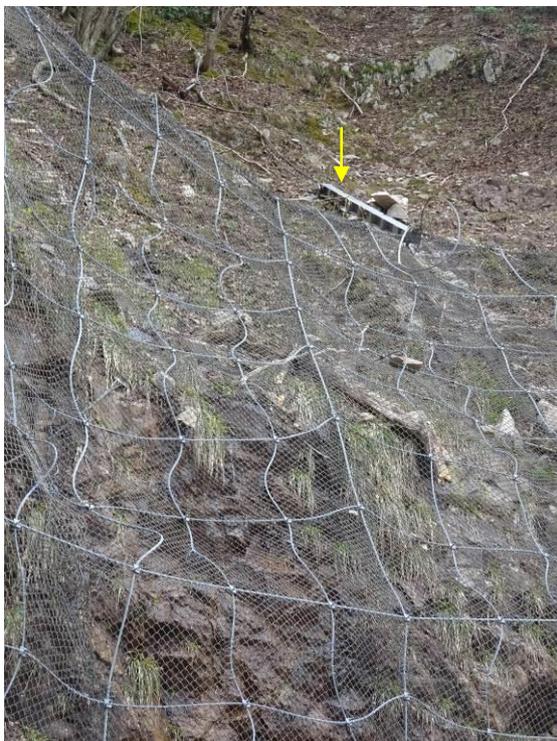
アンカーの抜け：…積雪荷重？

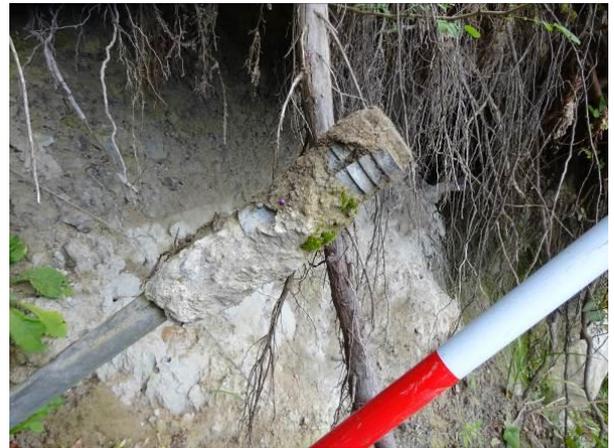
防護ネット用アンカーの引き抜け
(先端圧縮型、泥岩地盤)

…全荷重がアンカー先端に取り付けたマンションに集中するタイプは、荷重を小さくしない限り軟質地盤等には適さない。

→先端部マンションは地盤内をすり抜ける形で引き抜ける。文献に示すような漏斗状の引抜破壊はしない（専門家からも“根拠のない説明”との指摘）。現に当該現場でも、そのような現象は認められない。

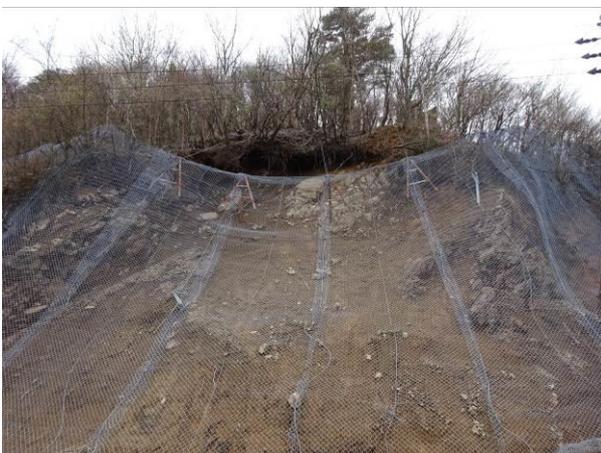
支柱位置は退行性浸食を考慮した選定が必要

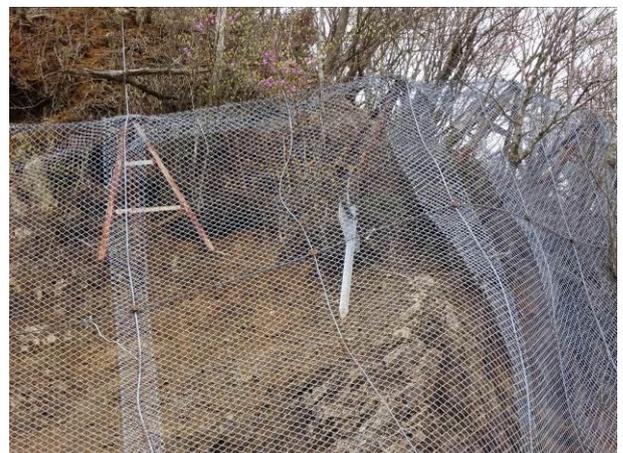
支柱の位置とアンカータイプの選定ミス？

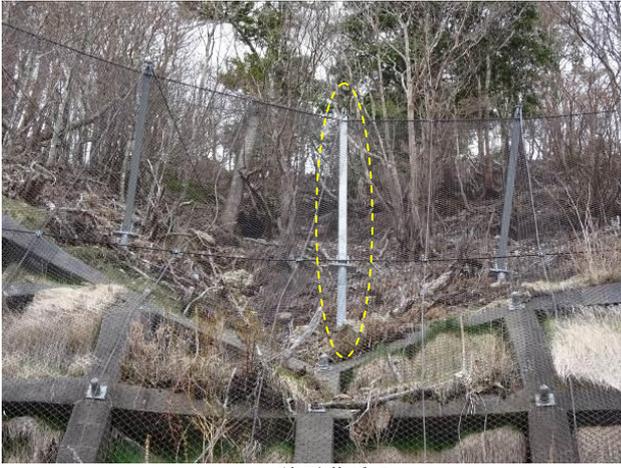
積雪荷重?

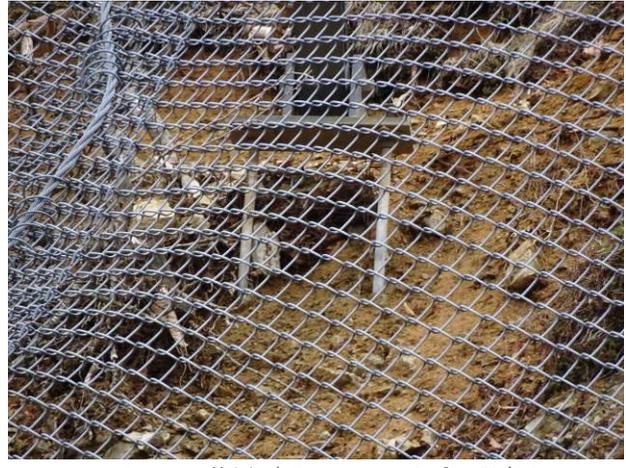
アンカー位置/アンカータイプの選定ミス

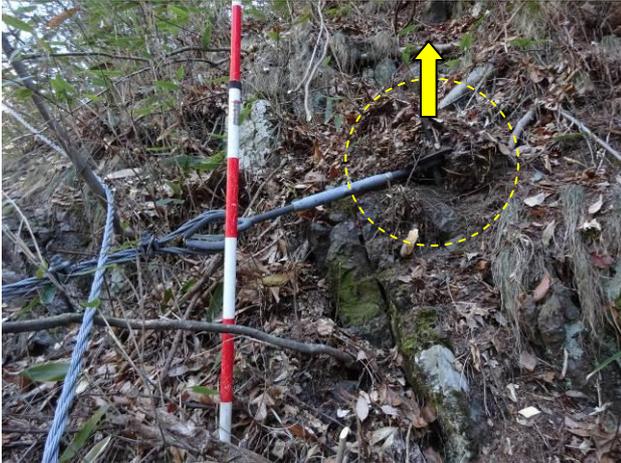
節理の発達した岩盤では、徐々に抜け上がりやすい

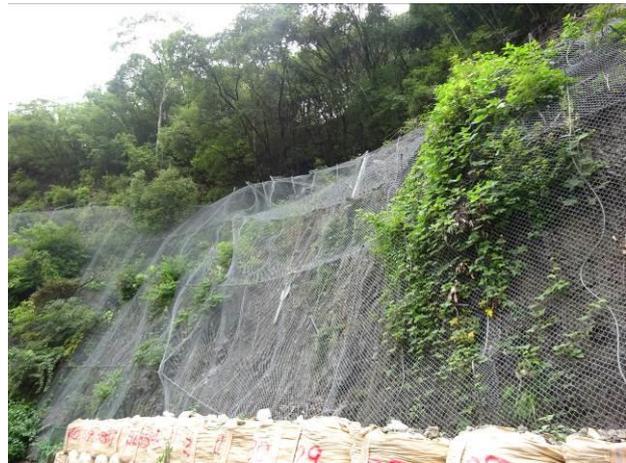
崩壊（設計ミス？）

落石要因として“崩壊や地すべり”があり，その見極めが重要．これら进行处理しない限り落石対策は成り立たない！

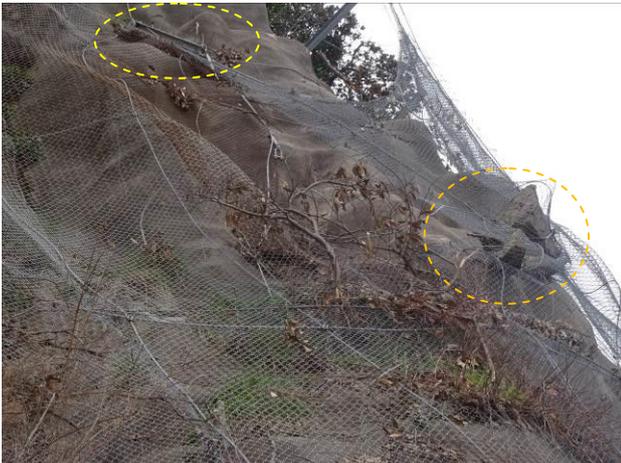
落石による支柱アンカーの抜け

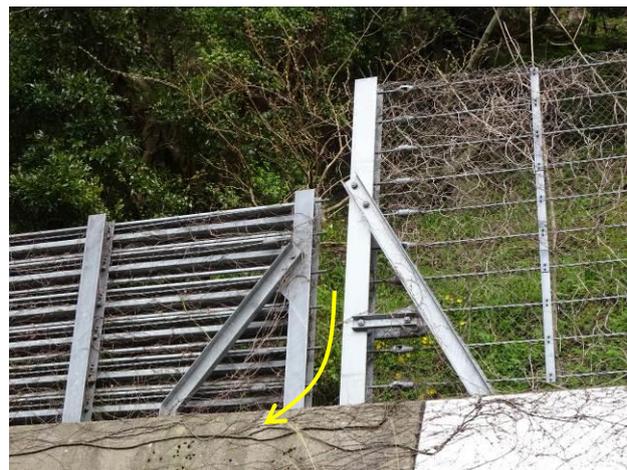
隙間からの転落事故が発生しており, 柵は必ず重複させる必要がある.

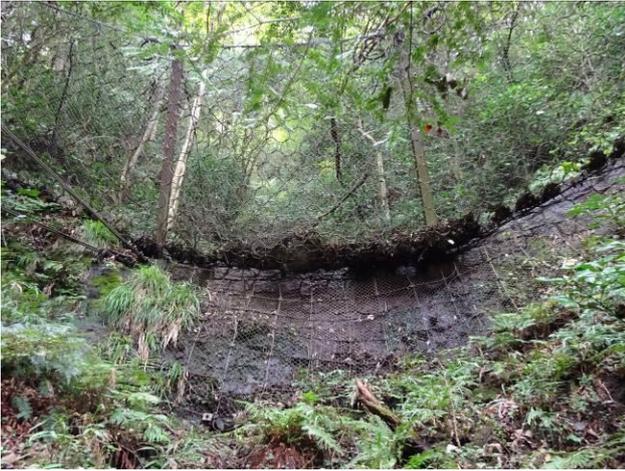
堆積土砂の管理が困難（人力作業）。崖錐が溜まりやすい斜面か否かの判断が必要、もしくは排土が容易な構造に改める・・・

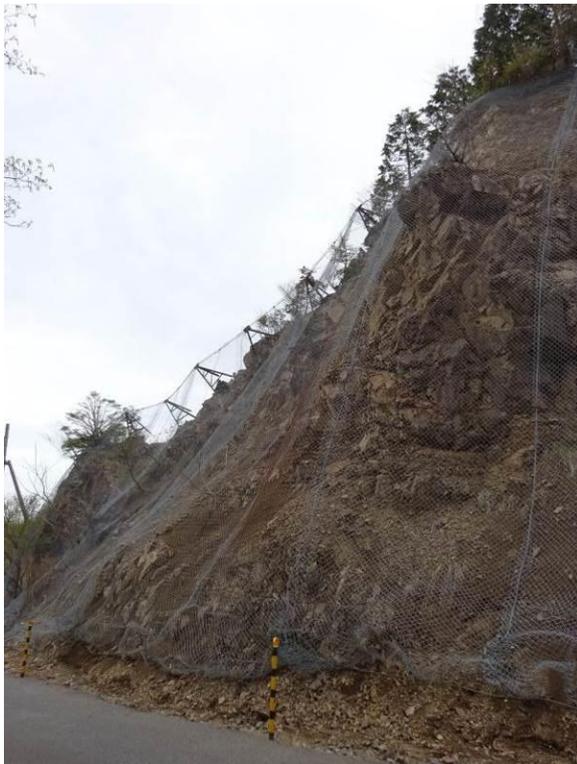
ポケット式の誤った利用方法
支柱は斜面頂部。密着状態でないため浸食が止まらない。
法面の浸食を直接防ぐ対策が必要！

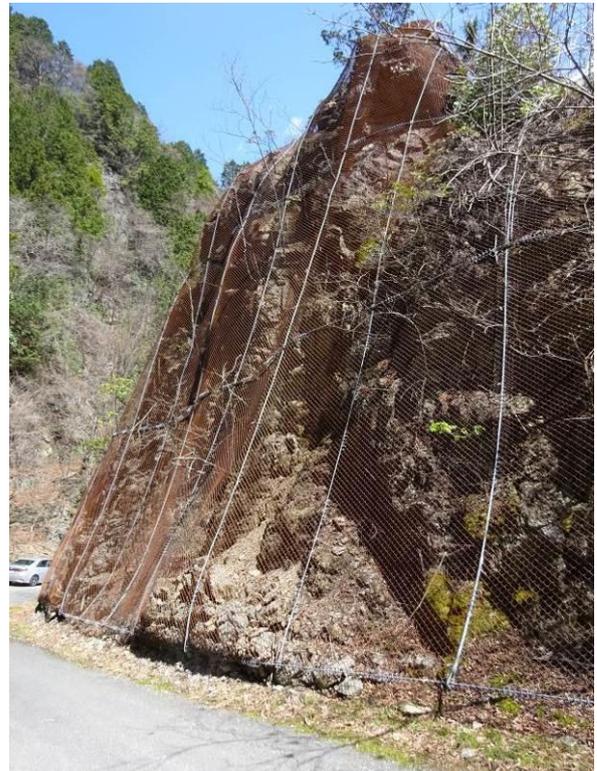
覆式の場合：地山との密着度が弱いため、浸食を防ぐ
ことができない。モルタル吹付等、地山
との密着度が高い工法が適当。

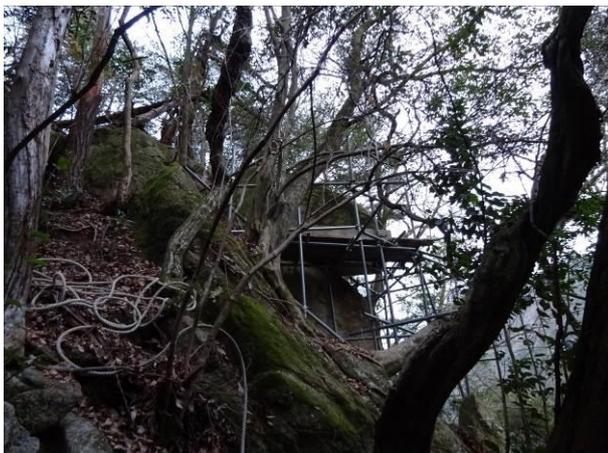
小割り除去のための足場仮設例
 ……適正な足場仮設が計上されていない, 不良設計が多いのでは

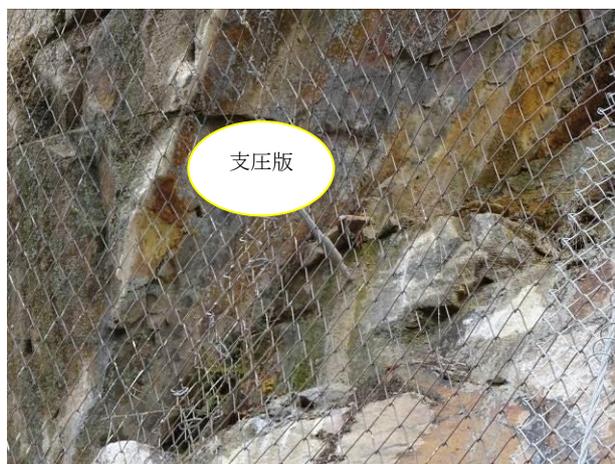
同左, 落石対策現場

……金網のみ(地山から 50cm 程度浮いた状態) アンカー(支圧版)で固定
 落石対策は技術的, 経費的に発生源対策を基本とすべきである。

写真の例では,

- 金網を地山に沿って敷設することで, その緩みを防ぎ, 確実な抑止力が得られやすくなる。
- 地山の緩みを許すような設計では, これが拡大することで, 単なる落石がまとまった岩塊群の崩壊につながり, 固定用アンカーごと, 一気に崩落する危険性がある。
- 斜面頭部から地山に密着状態に仕上げることで落下物に対する施工の安全性が高まる。
- 設計は落石等の発生機構を理解した上で行うべきであり, これを無視した経済性のみの工法比較は慎むべきである。

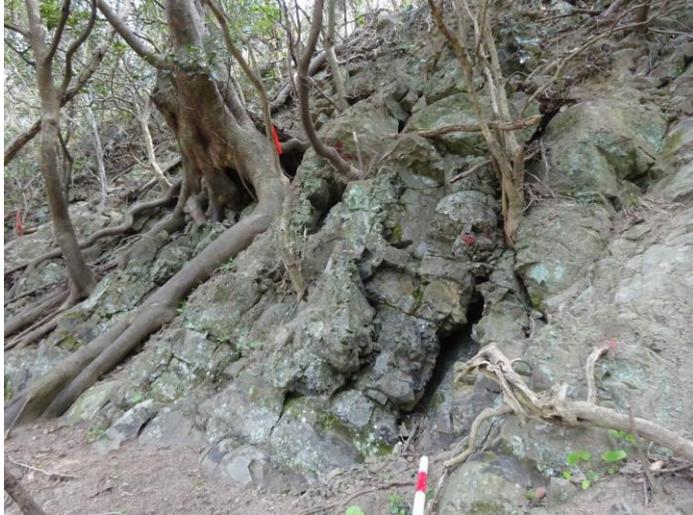
割目の発達した岩盤斜面の立木

立木の成長とともに根系が発達し、岩盤の浮石化を助長する。森林は“転石”を捕獲する場合もあるが、一方でこれを助長する。

薪炭林として利用されていた時代には、このように巨木化することはなかったが、担い手不足の現状では落石災害は一層増加するものと思われる。

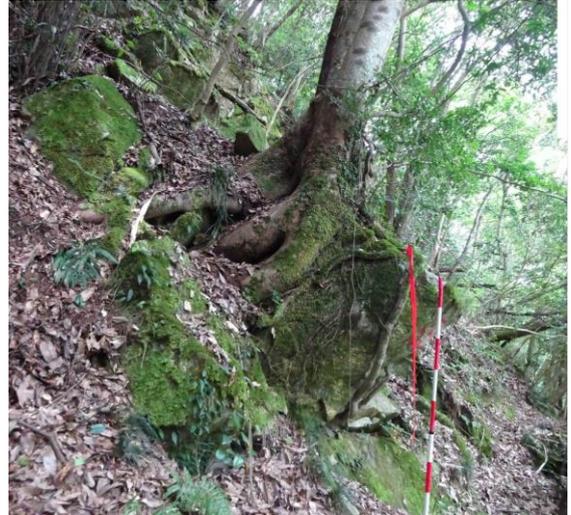
浮石の上に立つ巨木

立木が浮石を固定しているか、立木の成長とともに岩盤を浮石化せしめたか…？

いずれにしても倒木とともに落石が発生する確率は極めて高い。

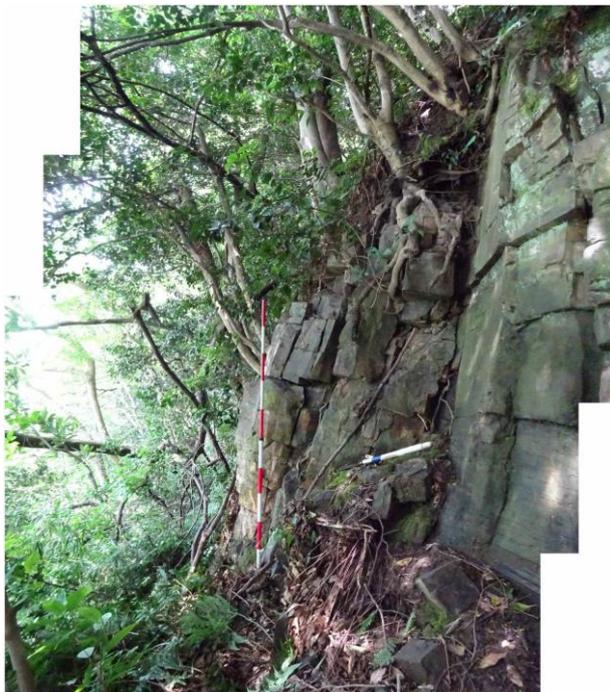
旧滑落崖の浮石化

立木根系が滑落崖を形成する砂岩層の剥離を助長

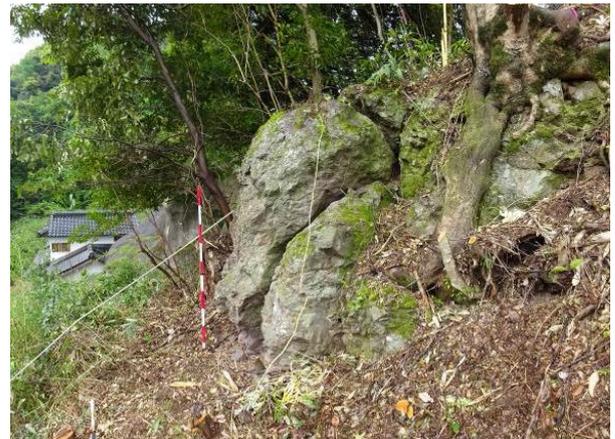
立木根系により周囲が浸食された可能性がある、
