## 地すべり／崩壊

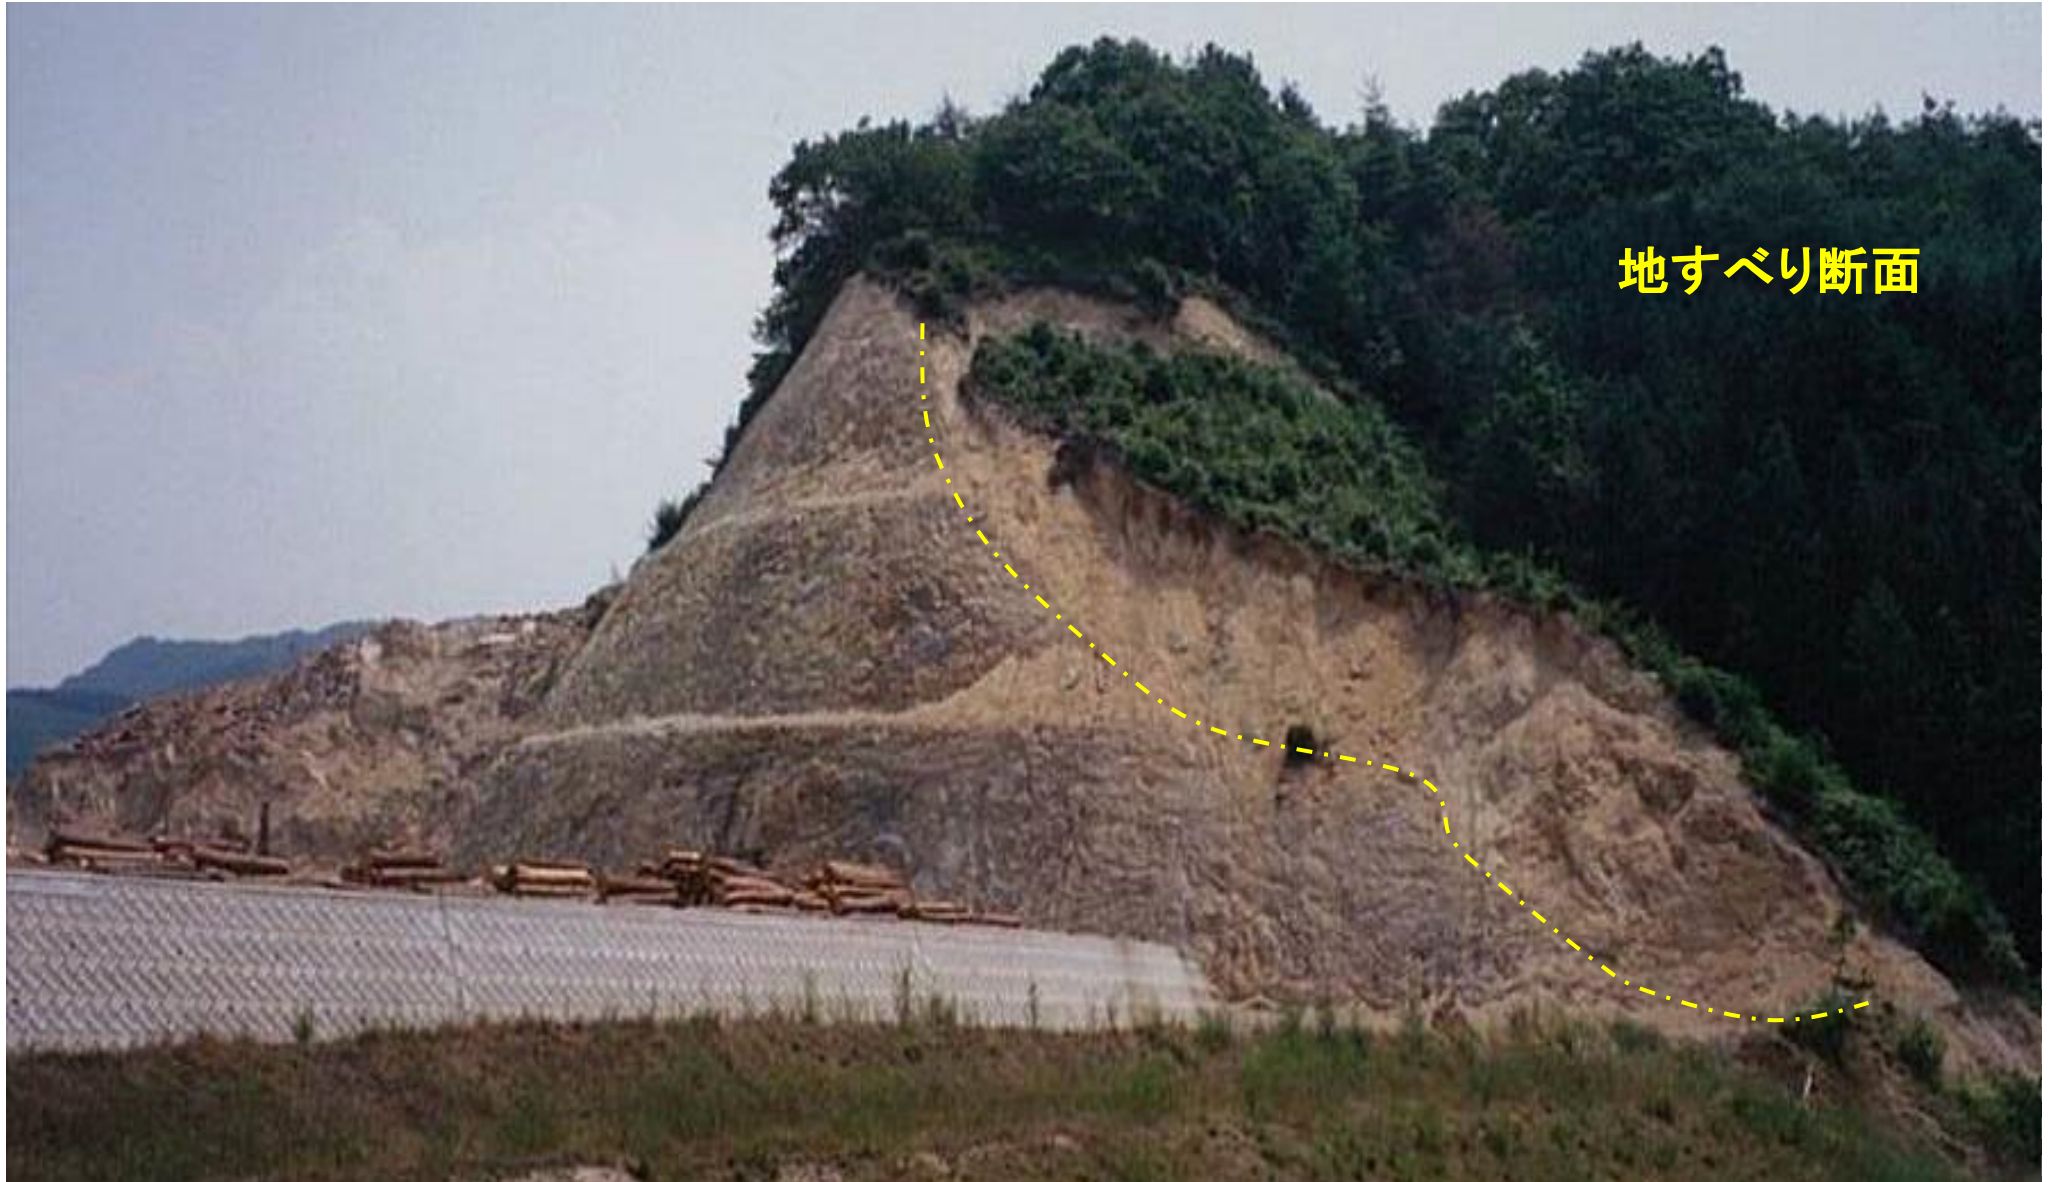
昭和 57 災（島根県浜田市・安山岩）当時に発生したものと思われる。馬蹄形クラック、円弧状のすべり面、基岩面形態に規制された複合すべり等が認められるが、すべり面粘土やその付近での湧水は確認できなかった。

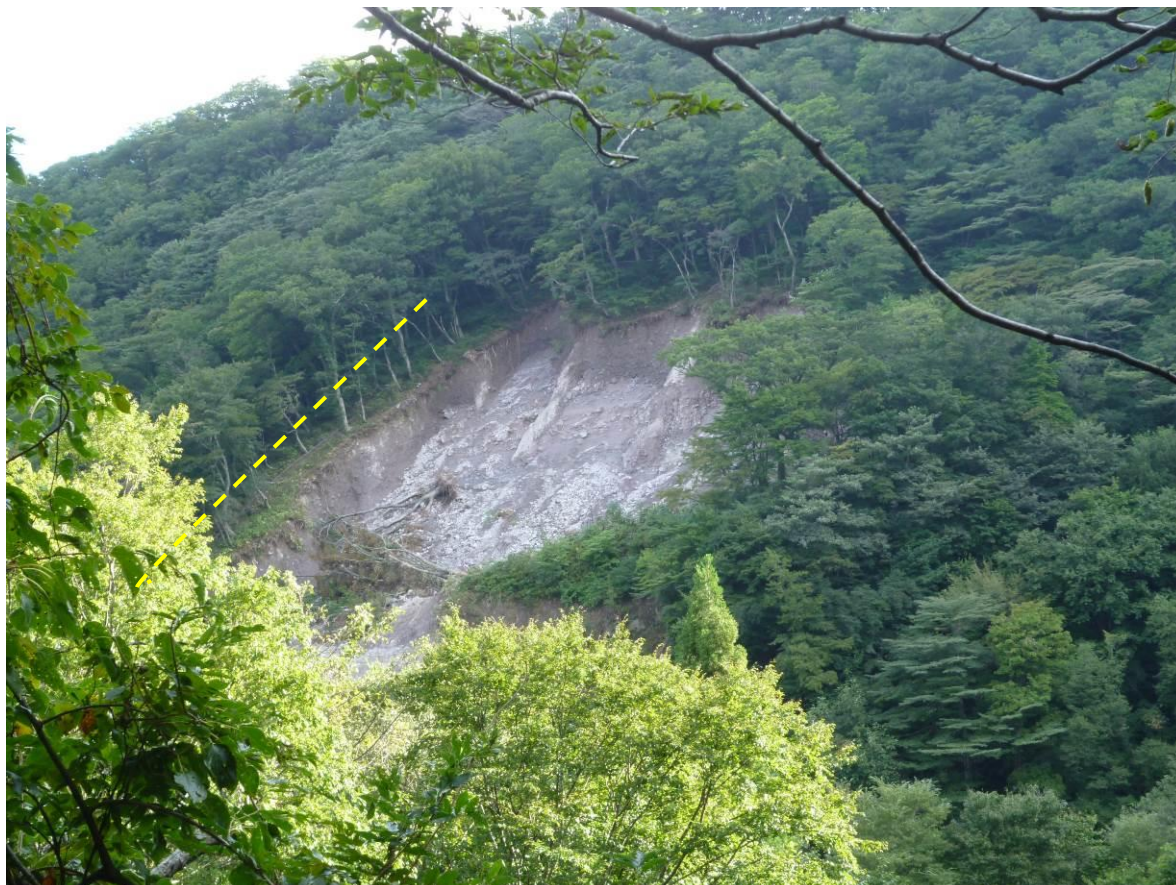
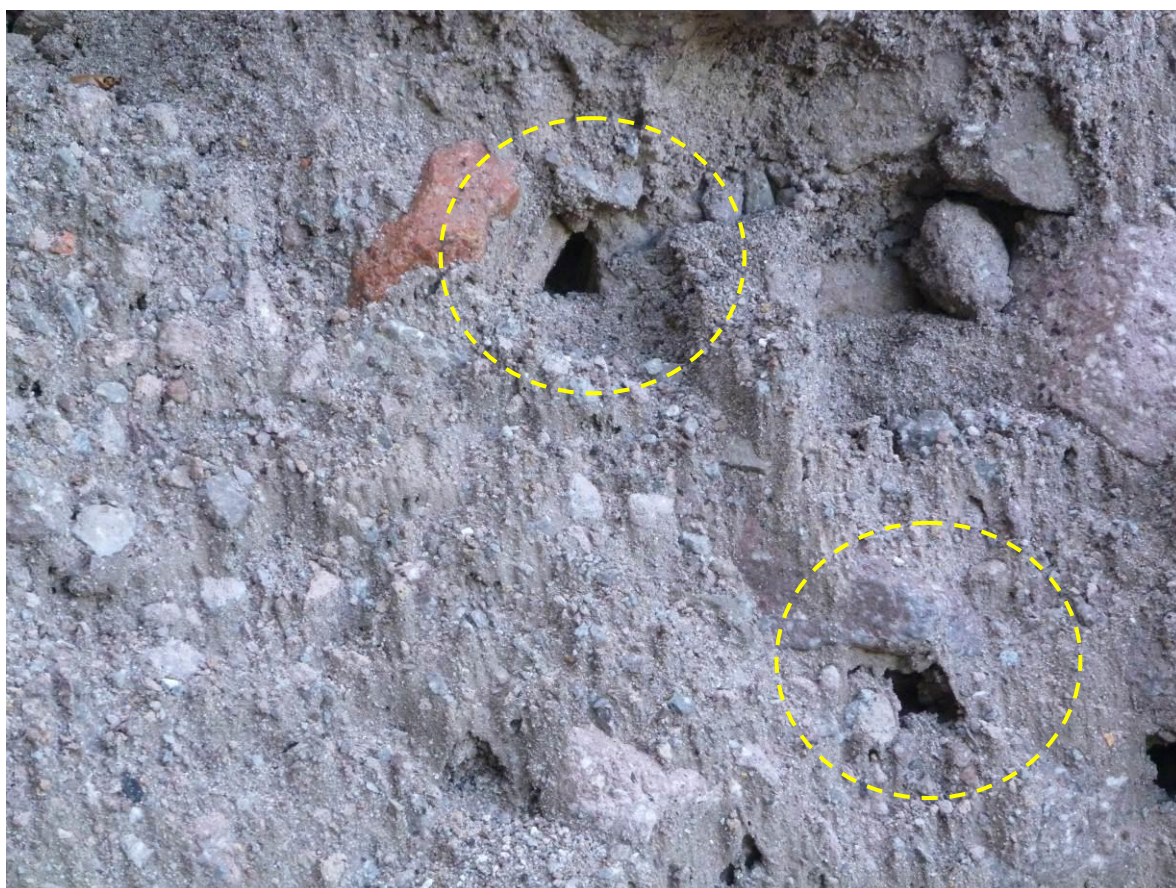
○火砕岩の崩壊（大山）・・・豪雨災害．右岸側は直線かつ鉛直状の側壁を形成．滑落崖直下には水の噴出した跡が認められる．

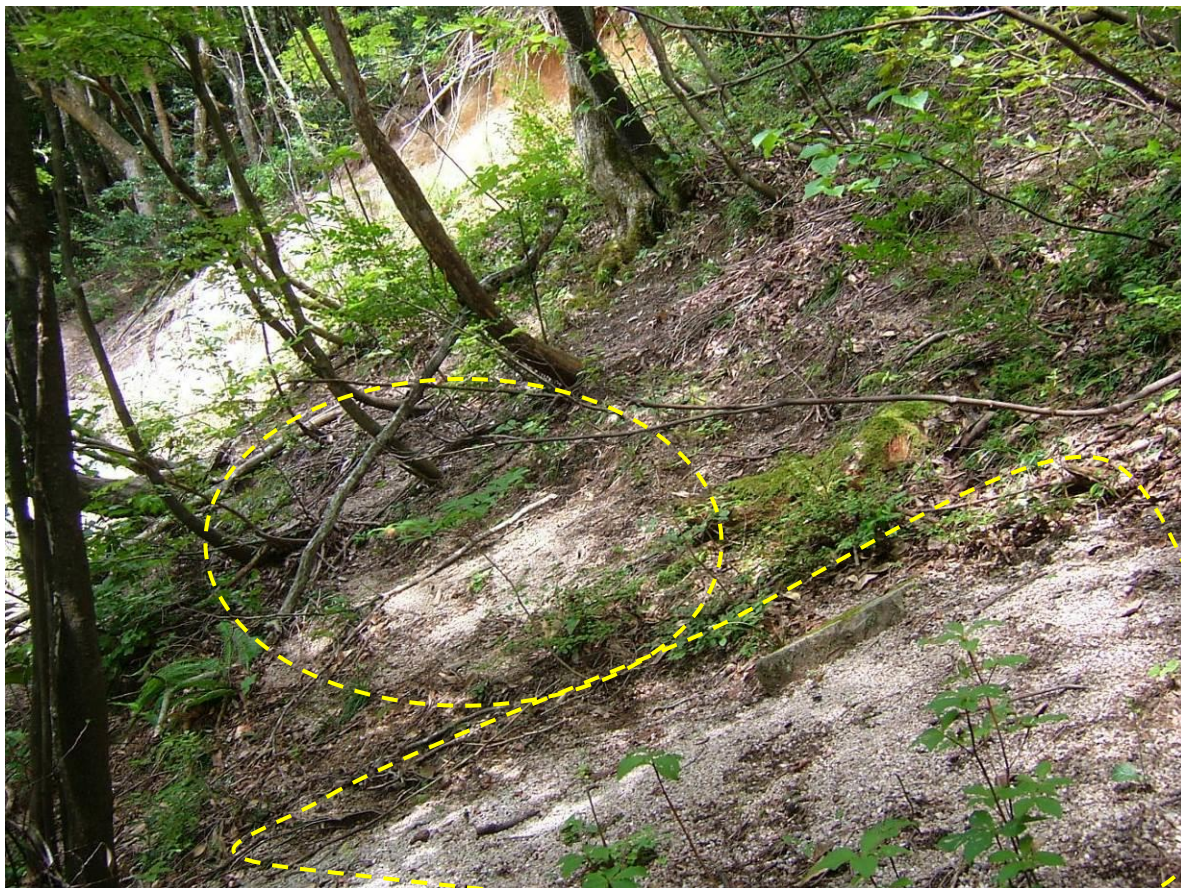
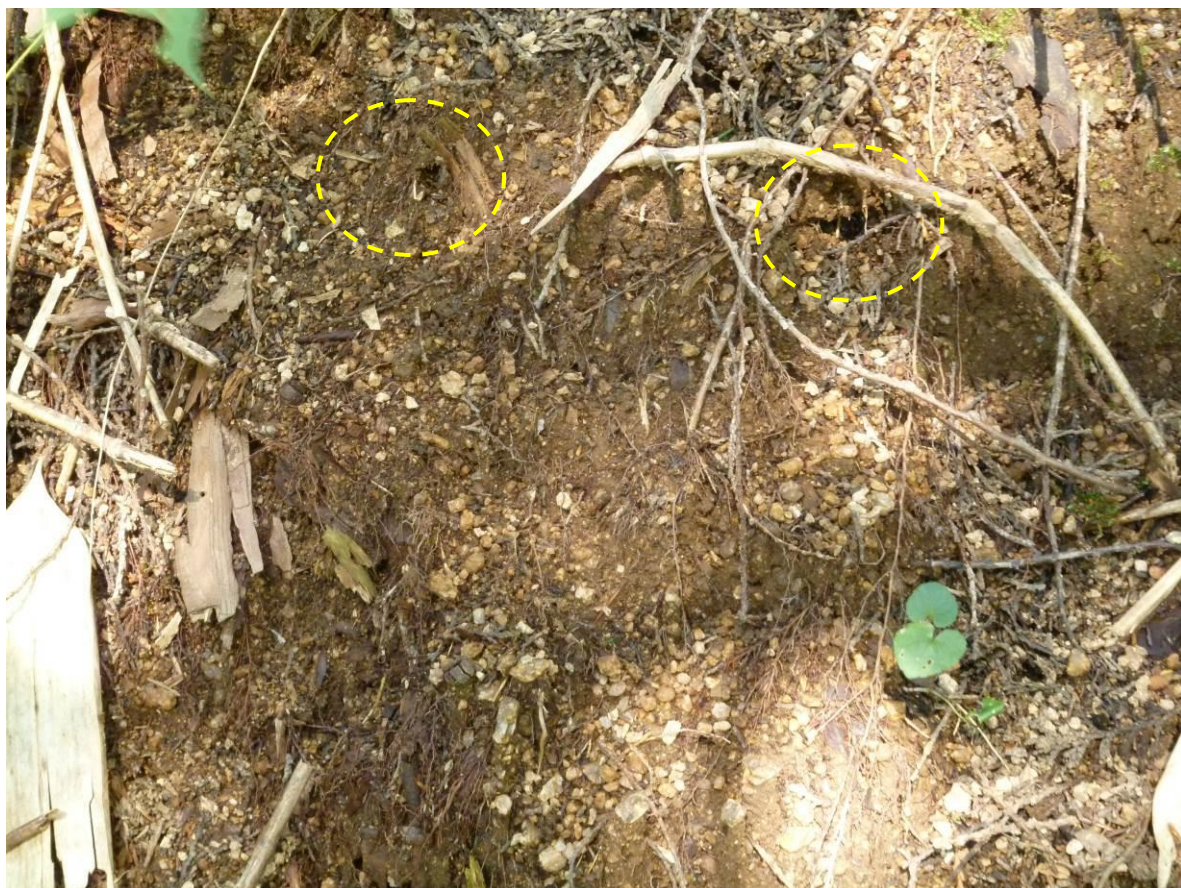
○憤砂現象・・・花崗岩地帯. 写真のような砂の噴出跡から, 相当の伏流水があったものと判断される.

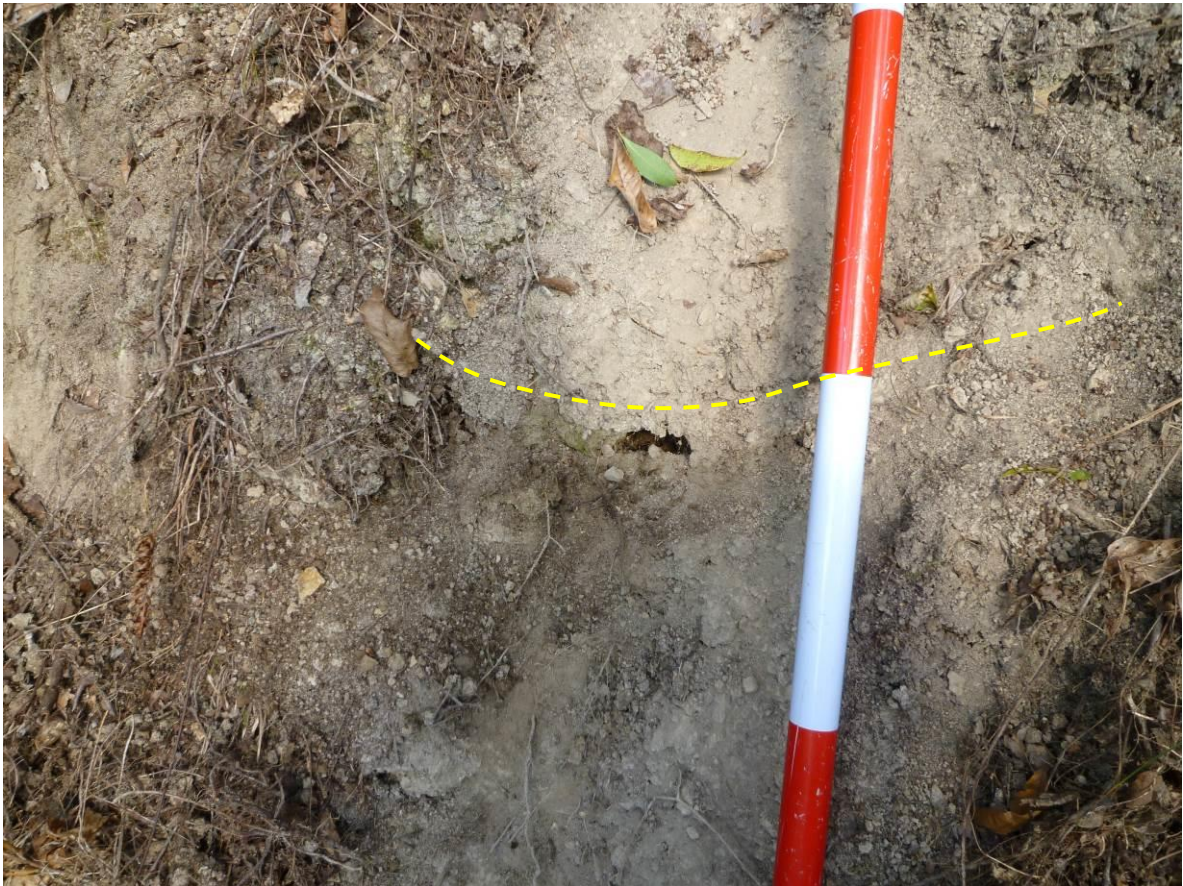
○急傾斜地における潜在的破断面

表土層がはだけた箇所で偶然に発見したもので，“クリーブ等による多くの開口クラックを形成→地表水の浸透→水圧の発生→崩壊”といった発生機構が考えられる。

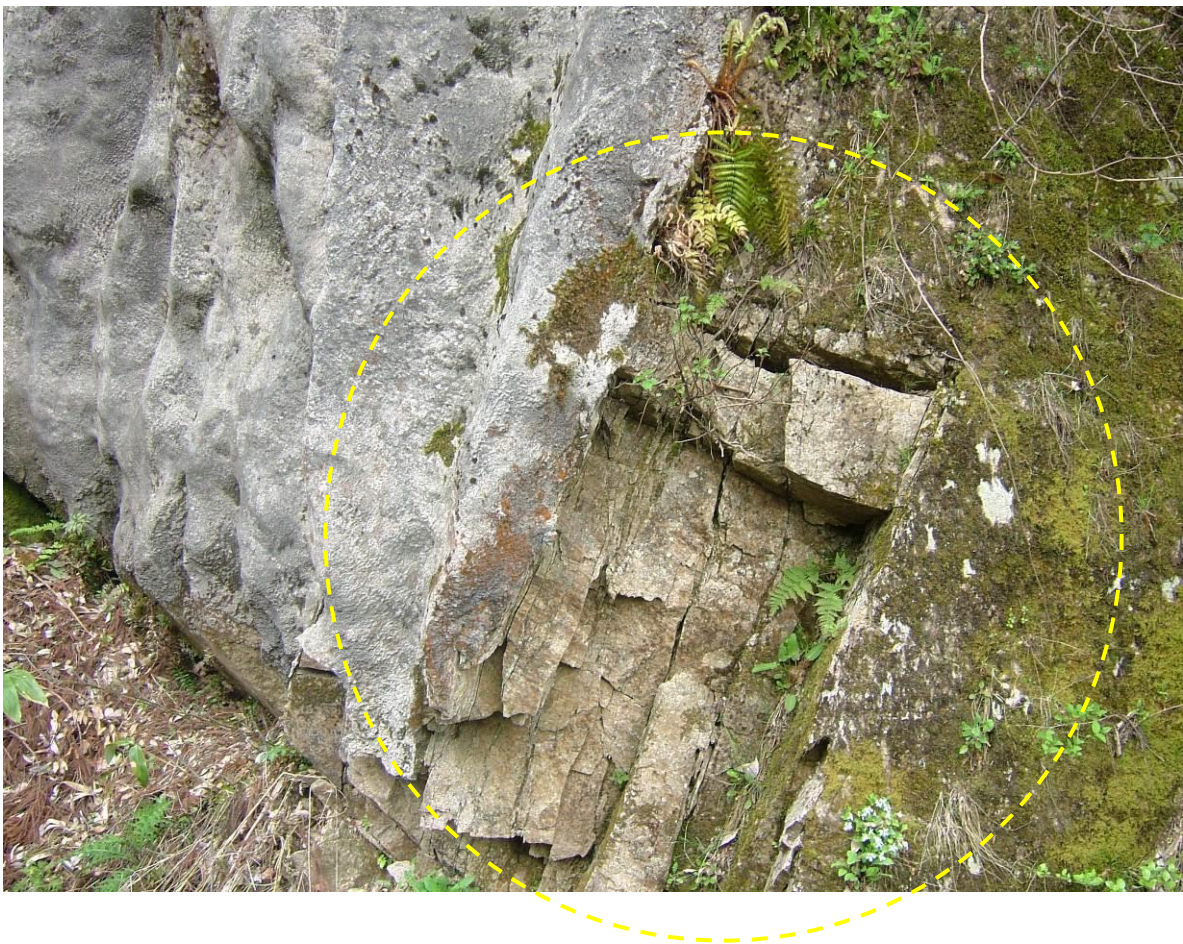
○露岩斜面脚部からの緩み

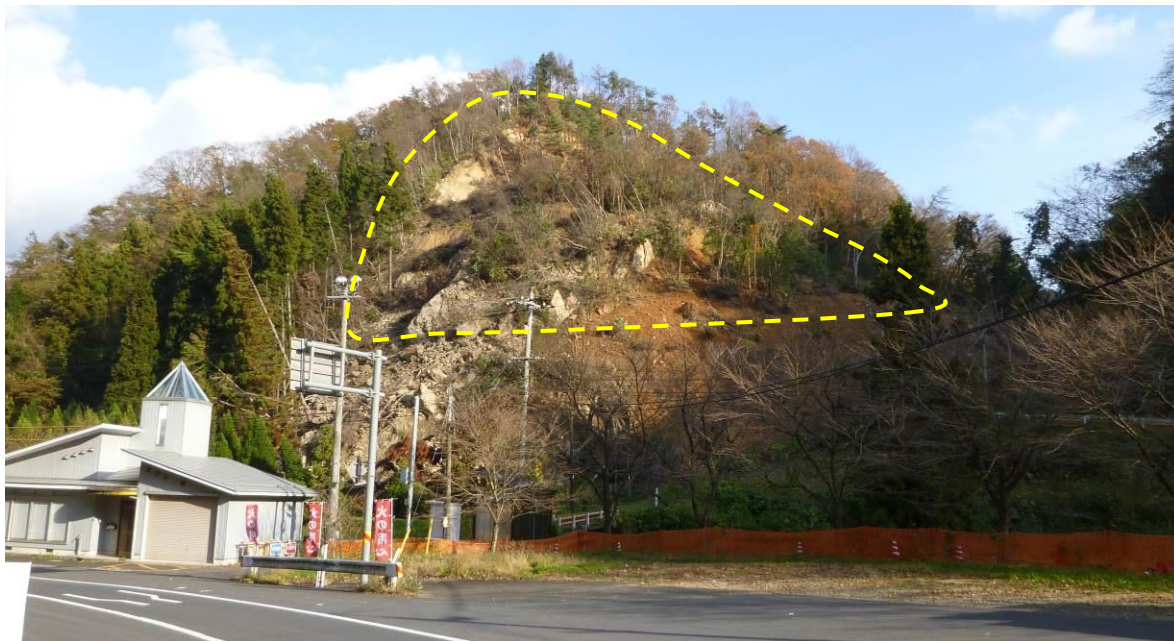
○どう見ても枠内における崩壊と思われるが、実際には宅地レベルに達する深層崩壊と解析された現場。  
地すべり左岸側では、対岸の山に規制され、深層部での滑動はできない。

歪計観測結果でも、中腹部での滑動を裏付けるデータはあるが、深層部ではノイズのような歪しか観測されていない。

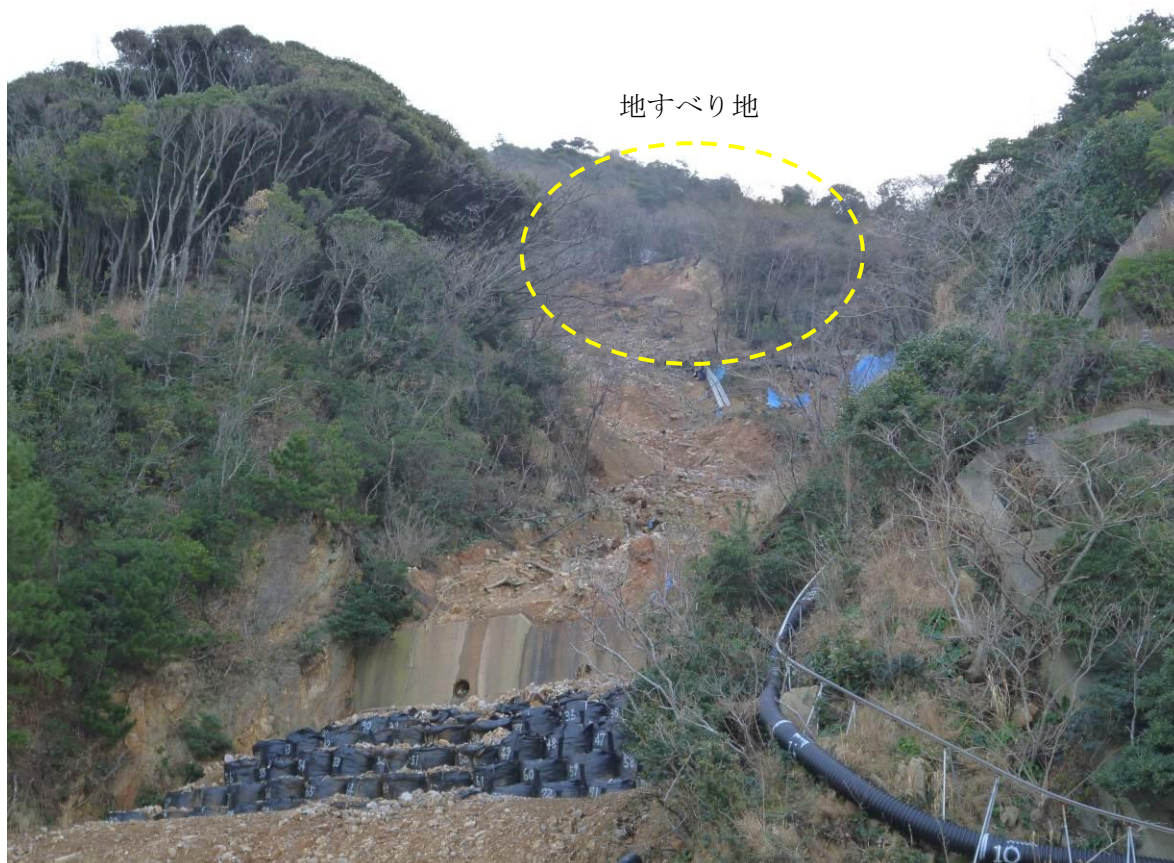
○地すべり地からの土石流

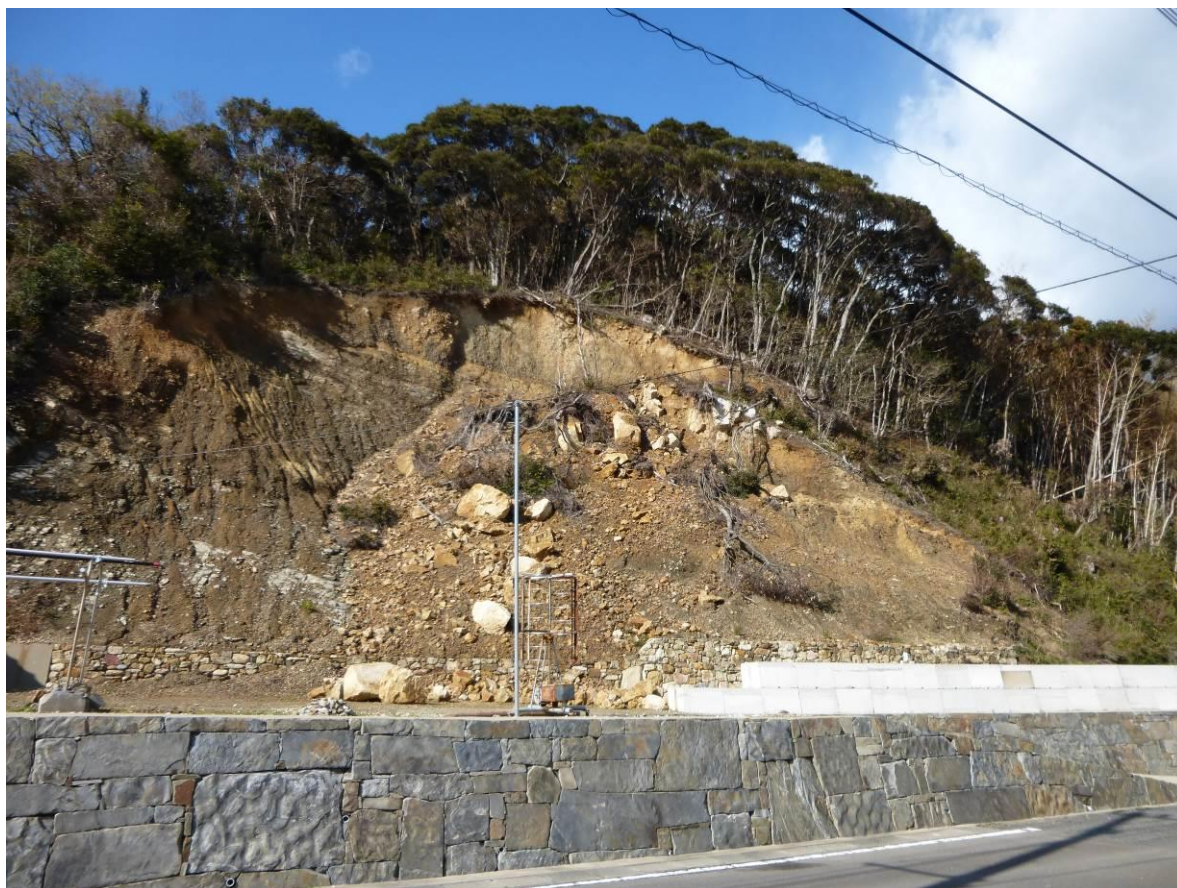
○造成後の退行性崩壊
