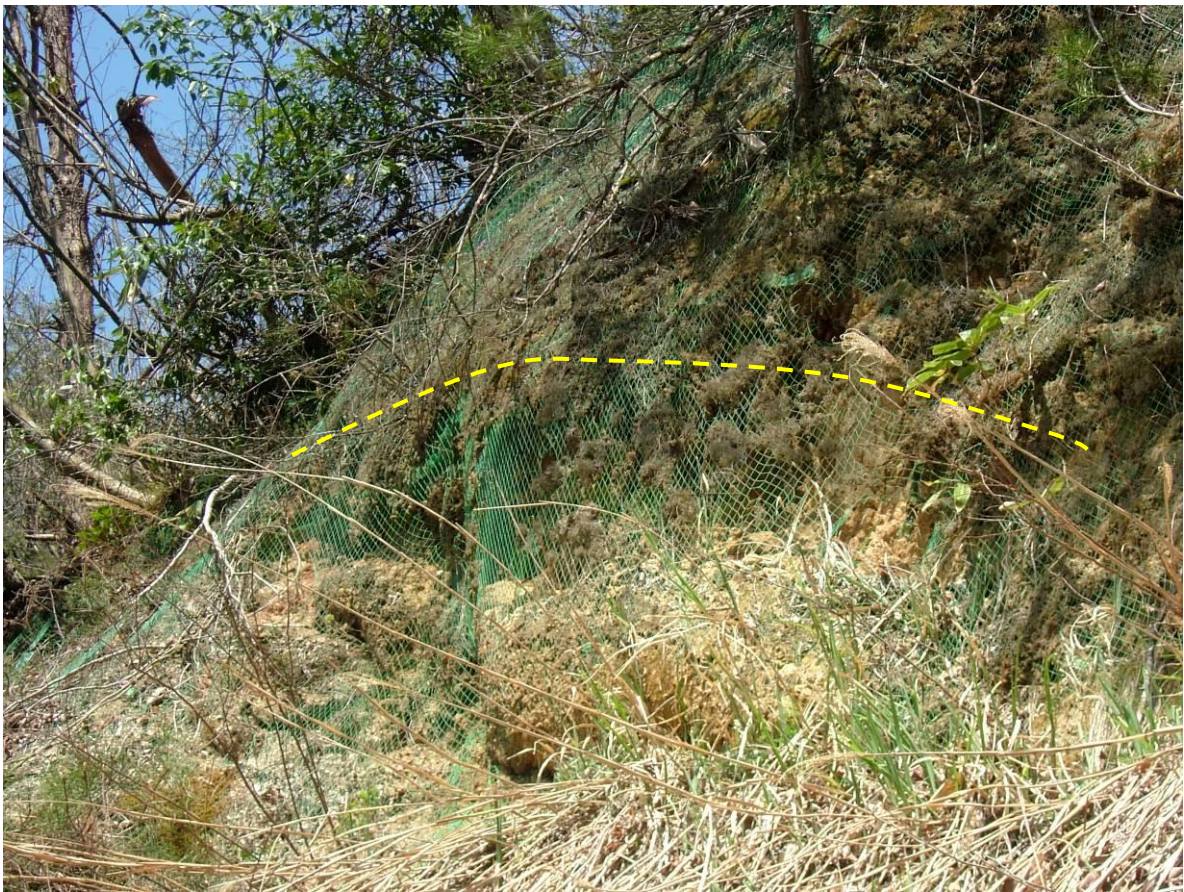
○法面緑化・・・緑化のみで安定化を図るには、表土層厚や安定勾配の確認が必要

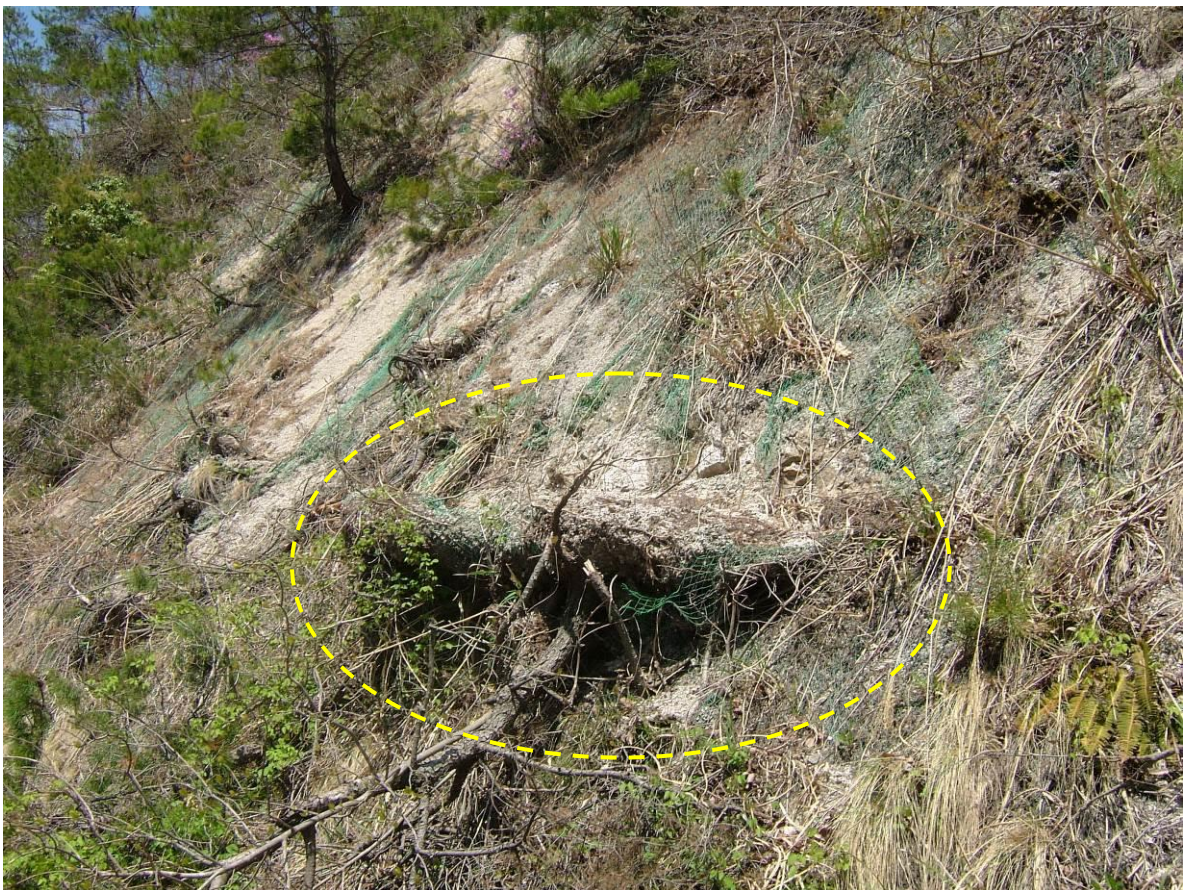
○マサ土地盤・・・木本の根系が深層部に侵入できない場合、容易に表層崩壊する.

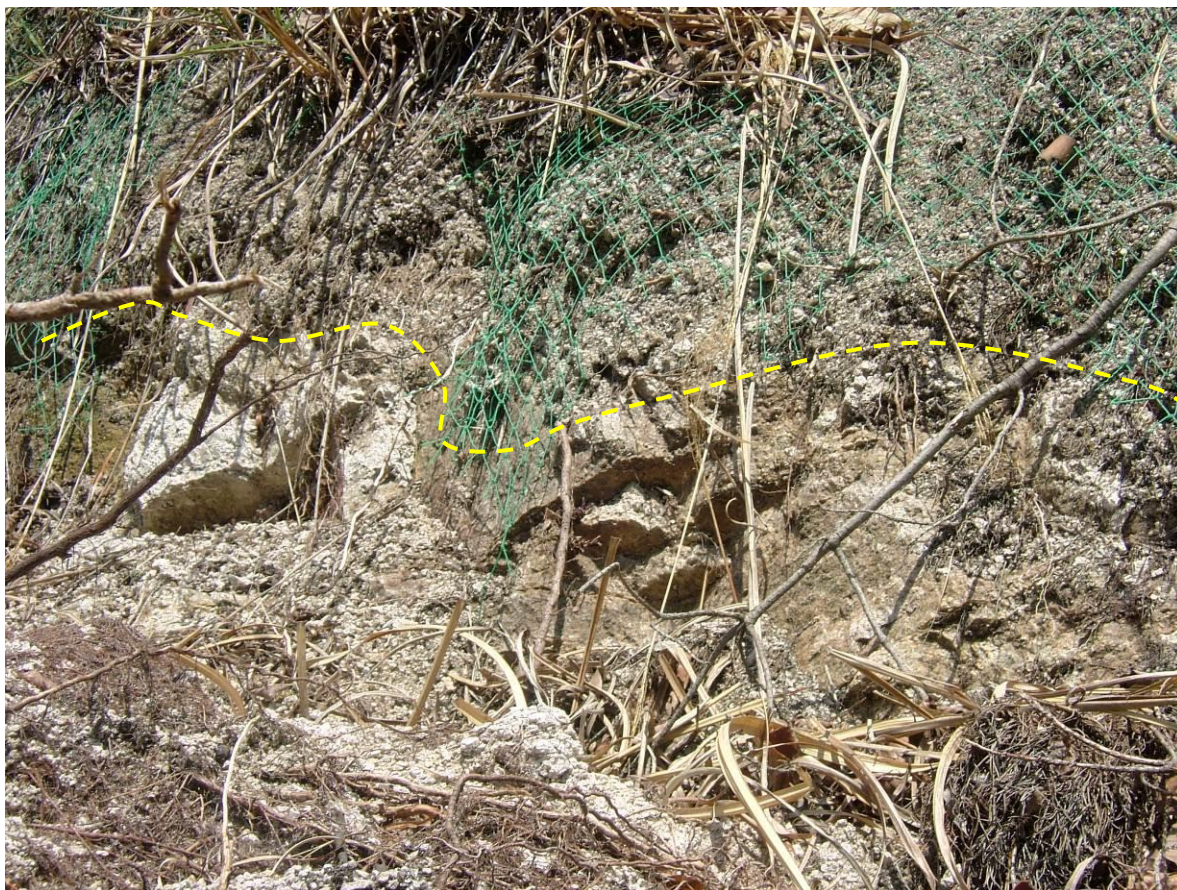
○ラス網の破断・・・安易な対策は二重手間（経費増）

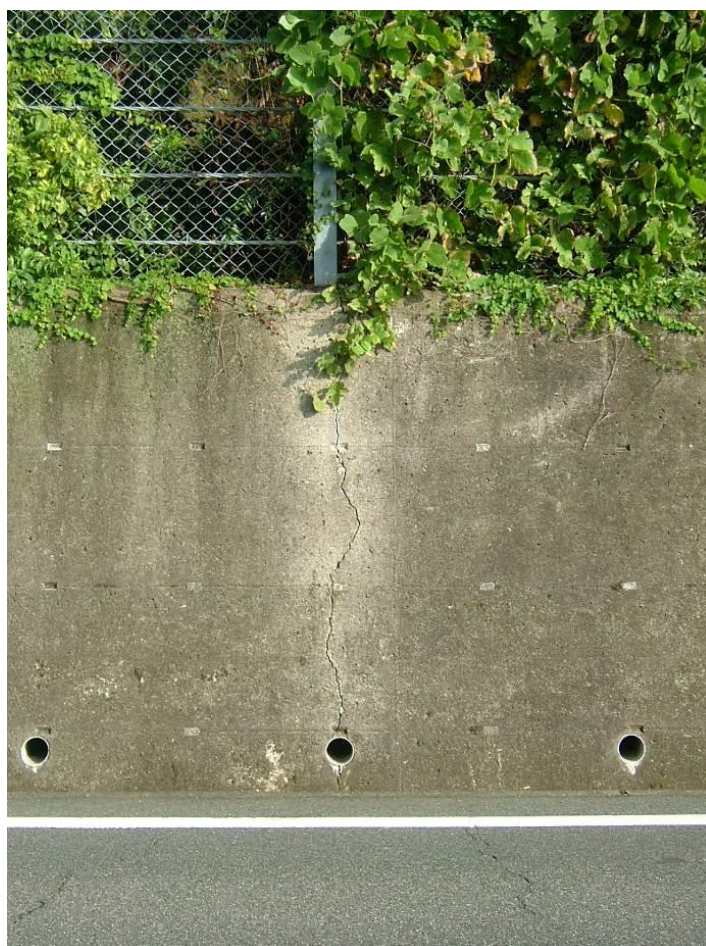
○落石防護柵・・・支柱位置のクラック（このような事例が多い）

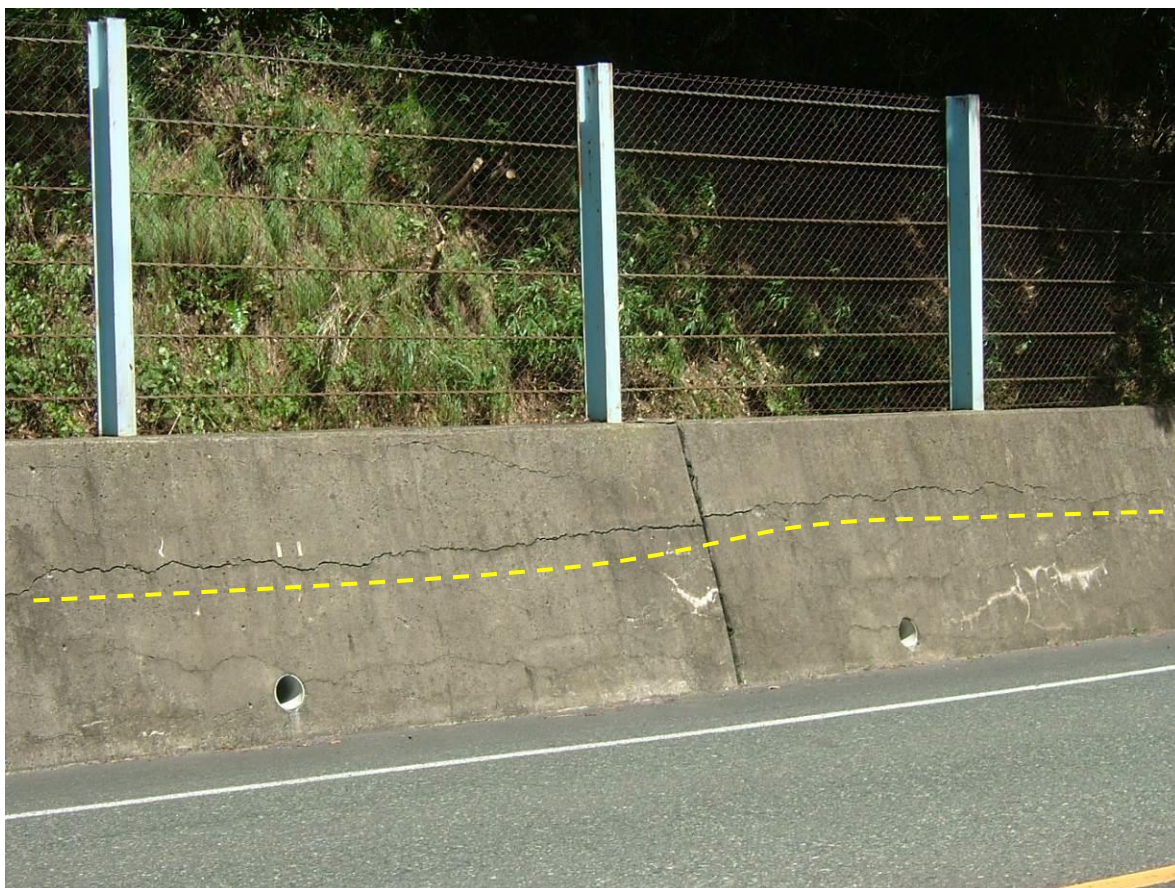
○支柱下端位置での連続したクラック

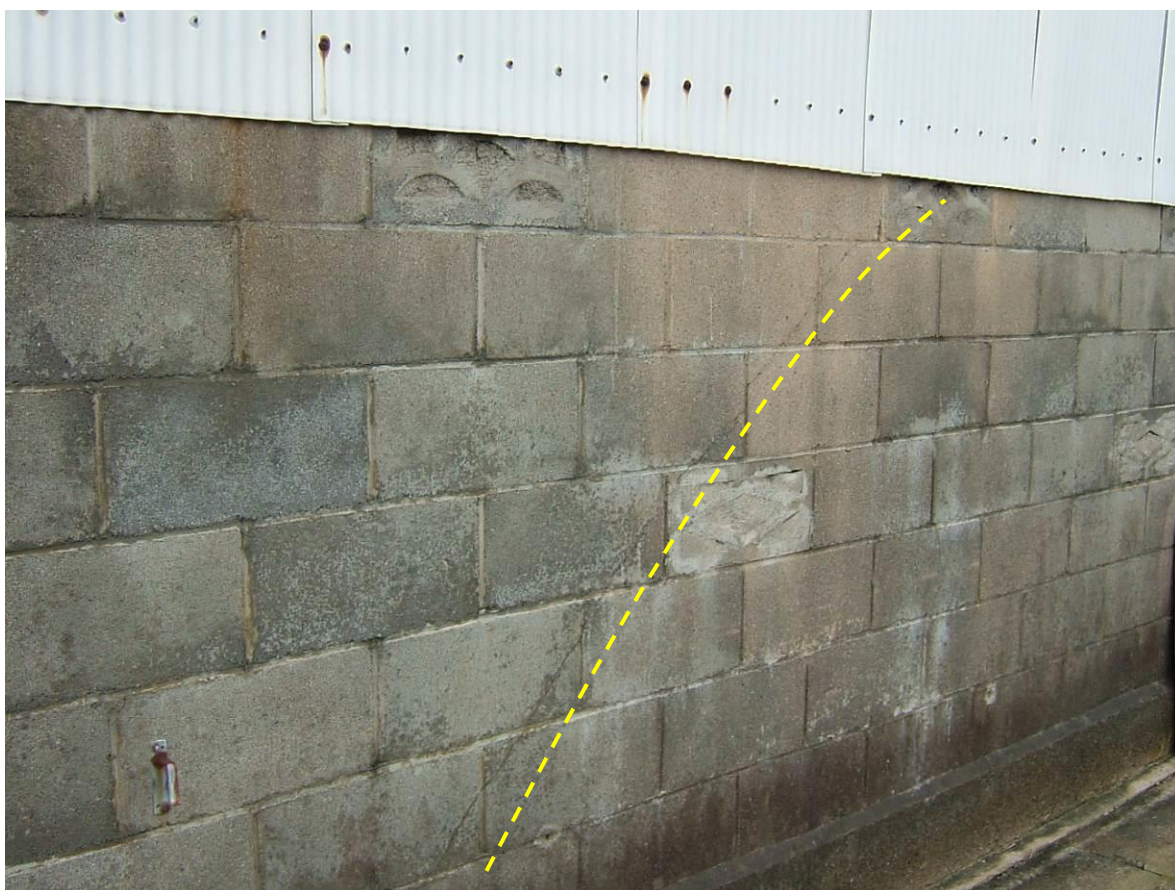
○ブロック積…原因不明のクラック

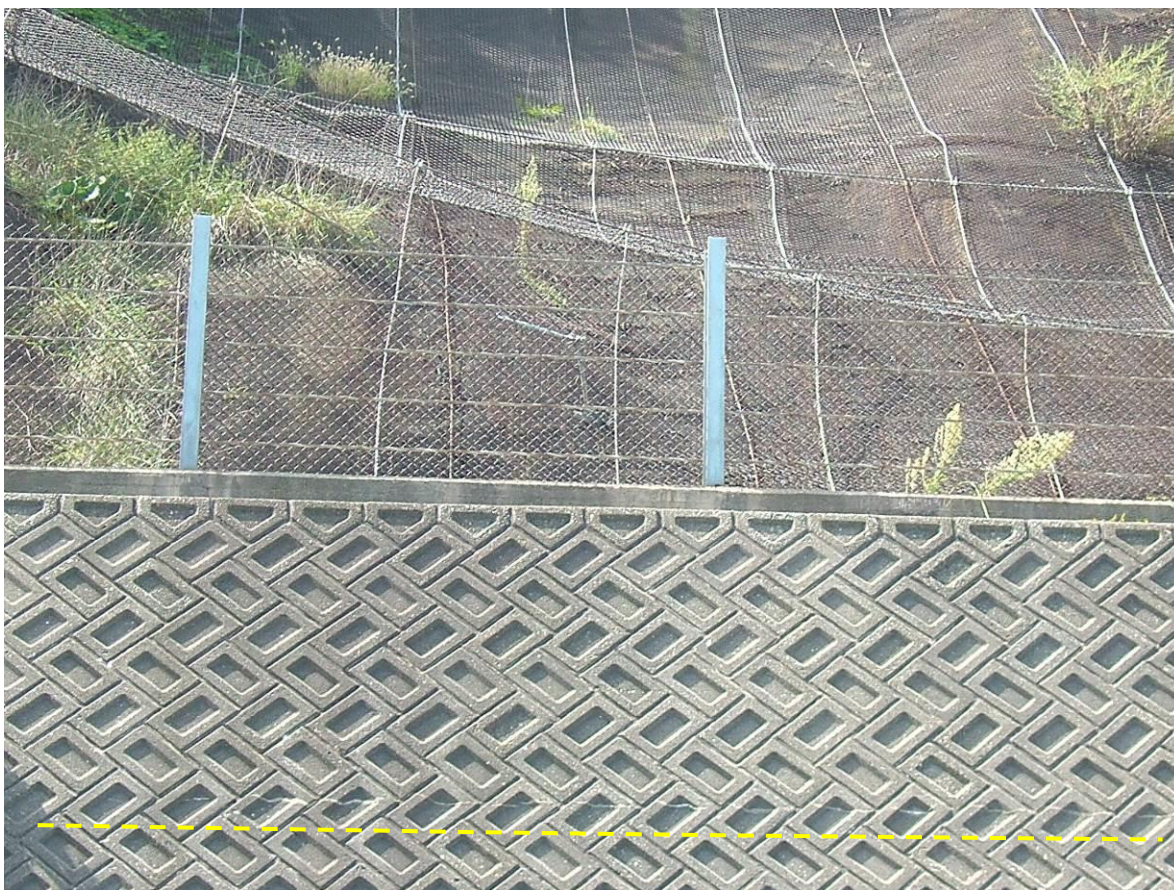
○コンクリートブロック積・・・壁断面中央付近のクラック（折れ曲がり）

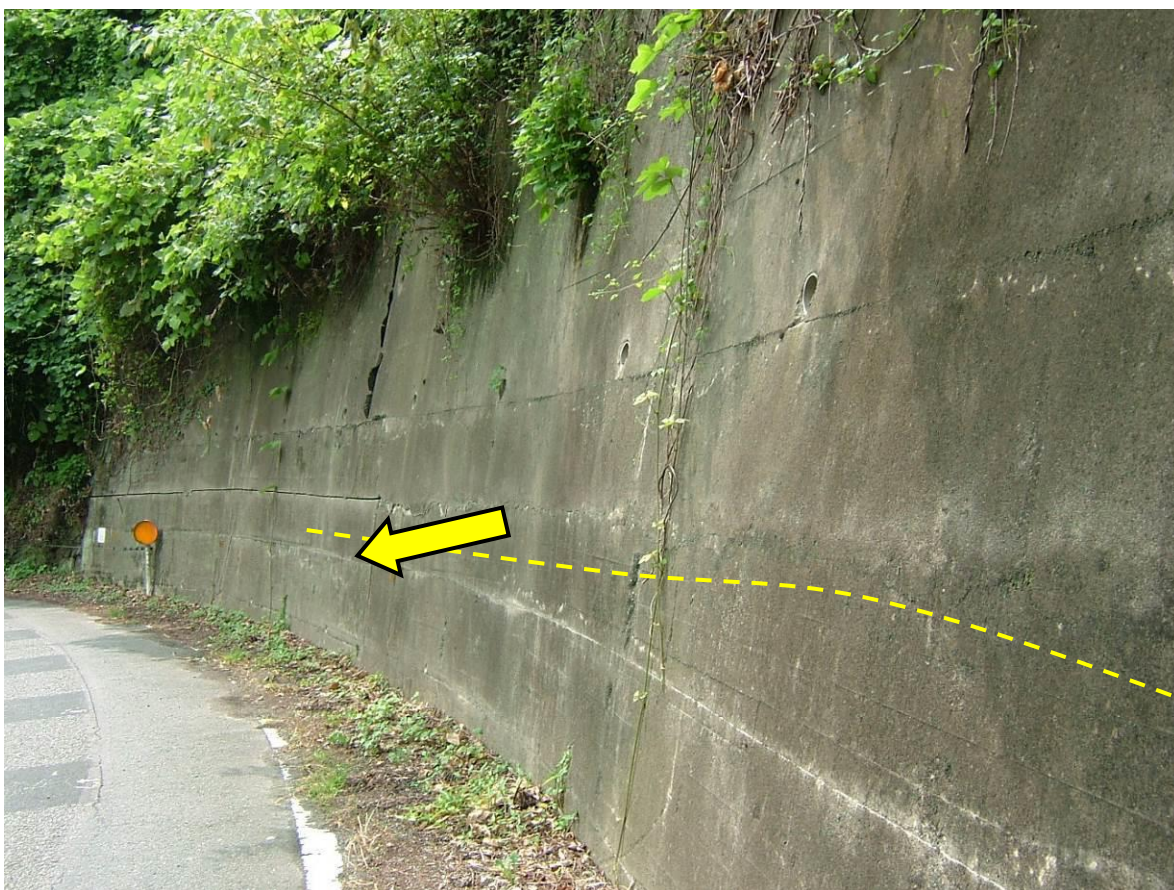
○コンクリート壁・・・地すべり土圧（末端部）によるクラック（折れ曲がり）

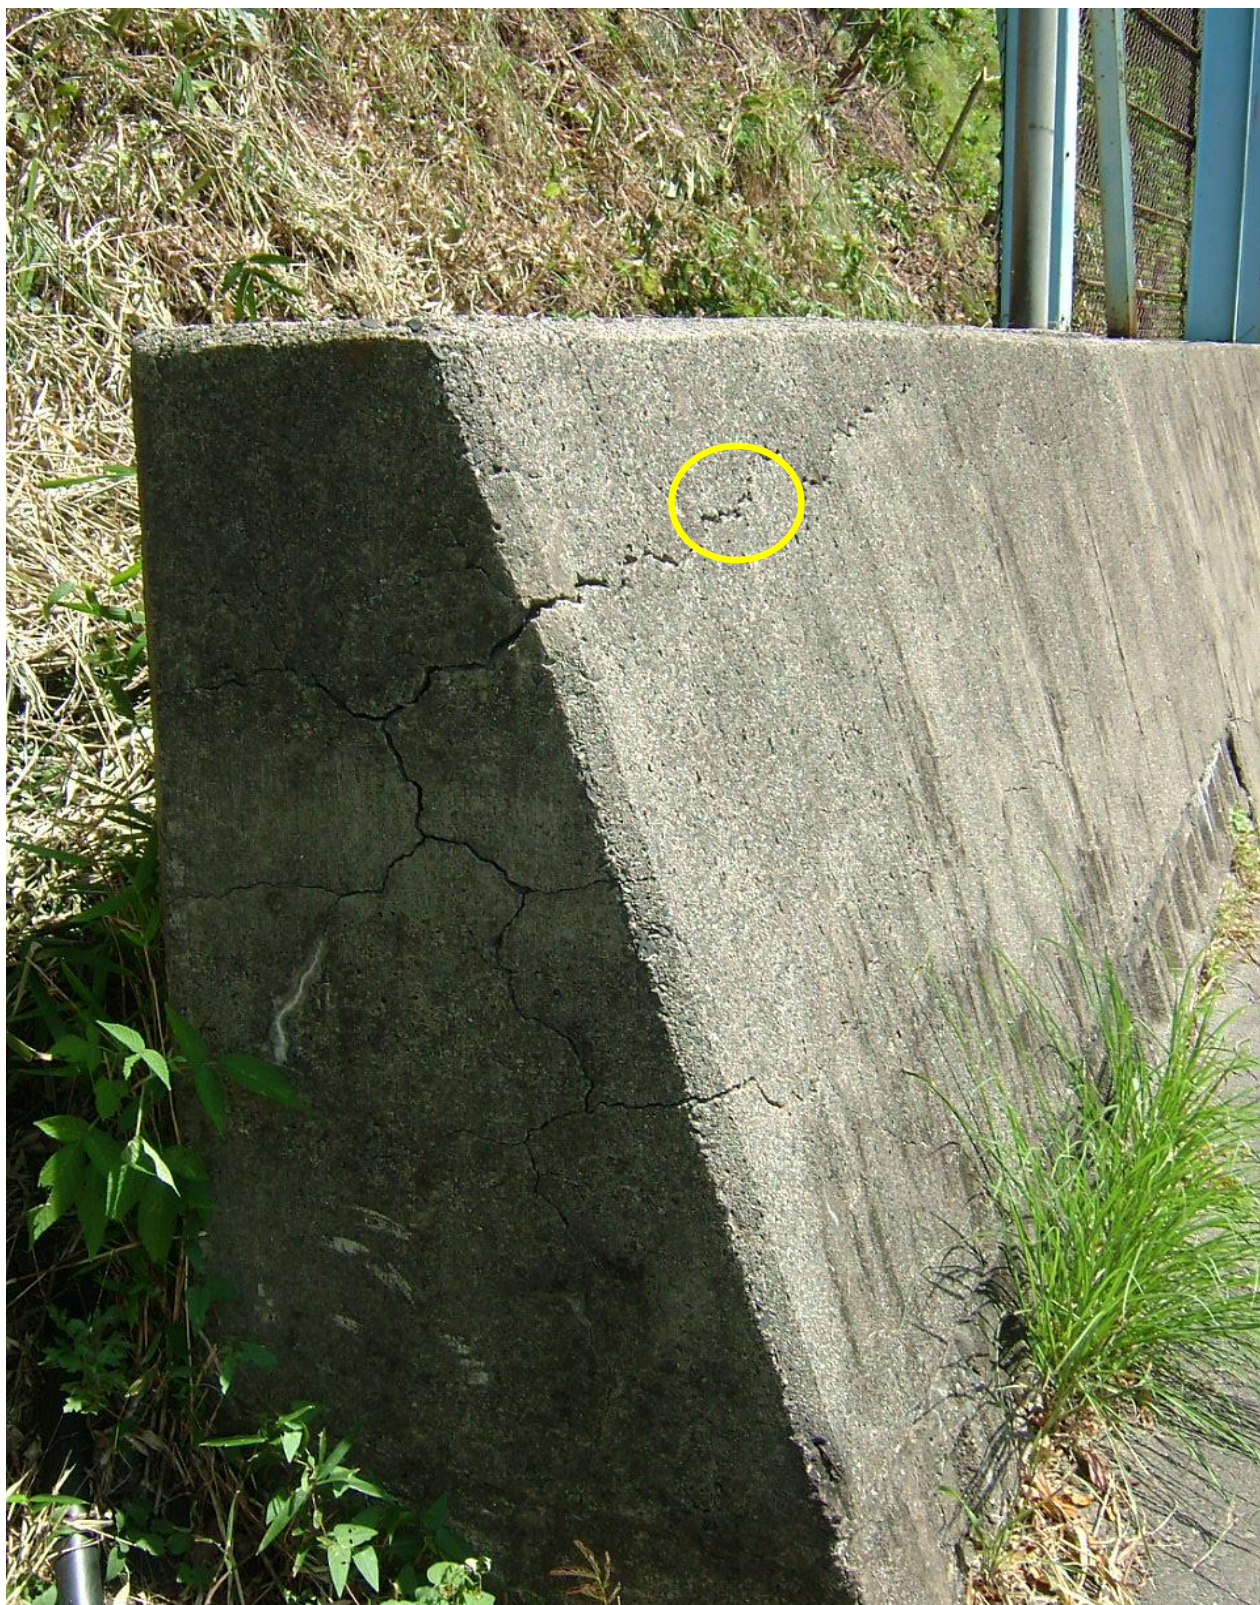
○アル骨被害…キレツの深さを調べる調査において、例えば円内の位置でコアボーリングを実施し、“壁裏までは、キレツが貫通していないことが確認された”といった報告がなされることがある。実際のクラックは調査壁面に垂直に伸びているわけではないので、大口径で実施するか、それ以外の探査方法を考えるべきである。

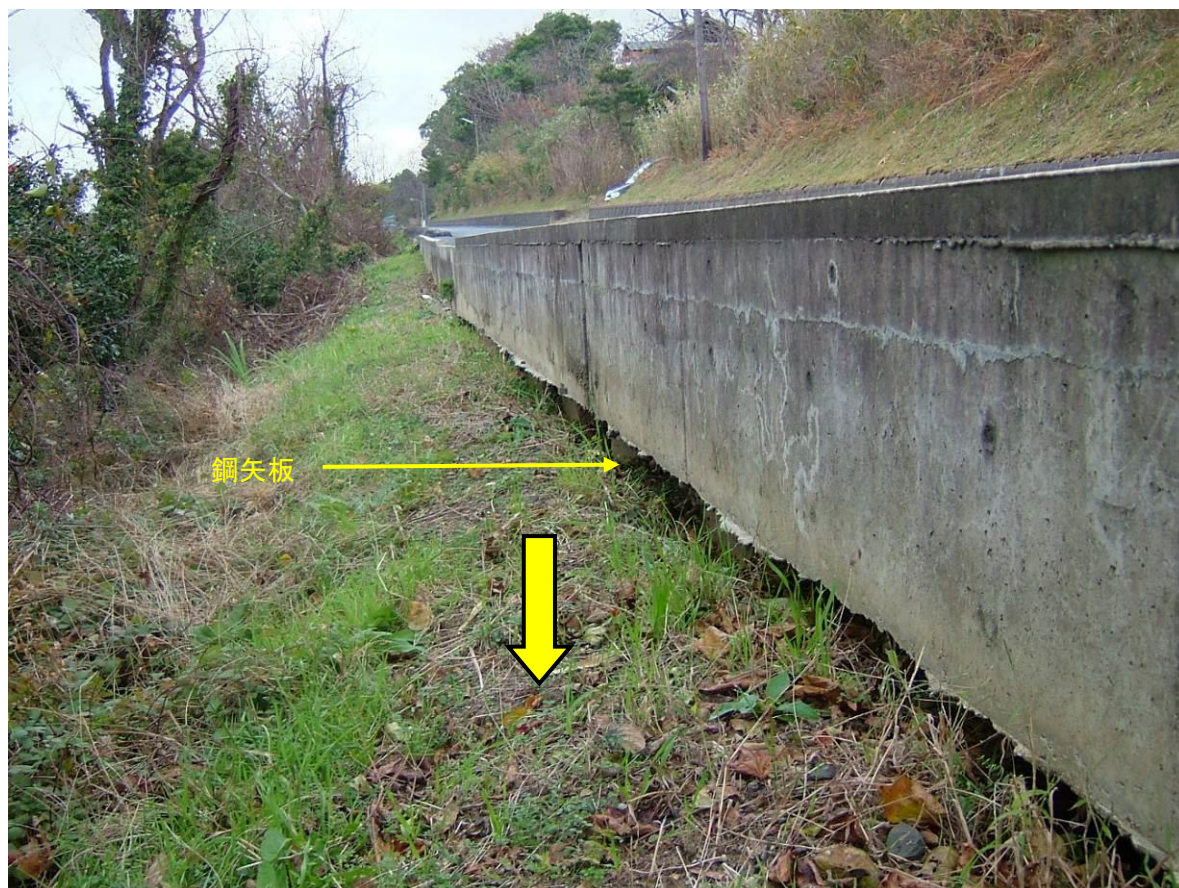
○地盤沈下…矢板頭部をコンクリート壁で巻き立てている。

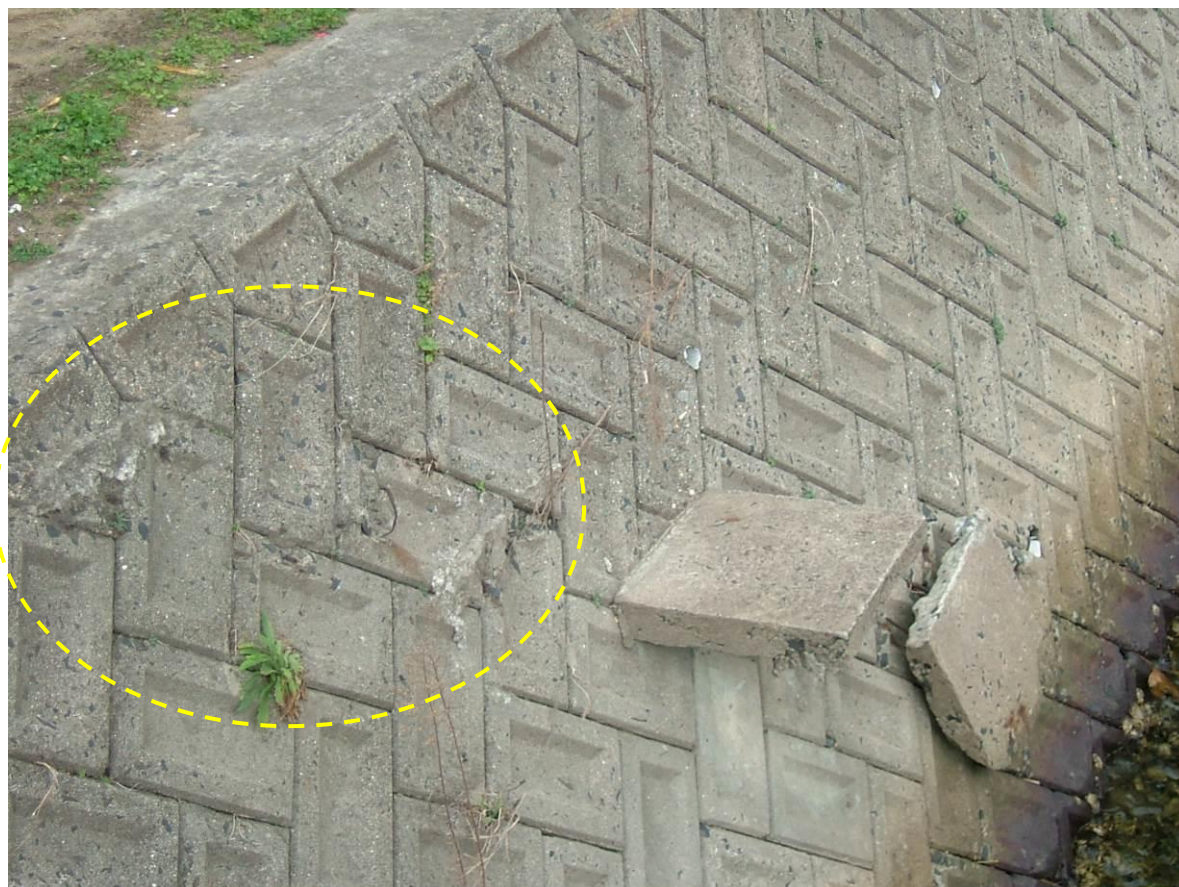
○階段の破損

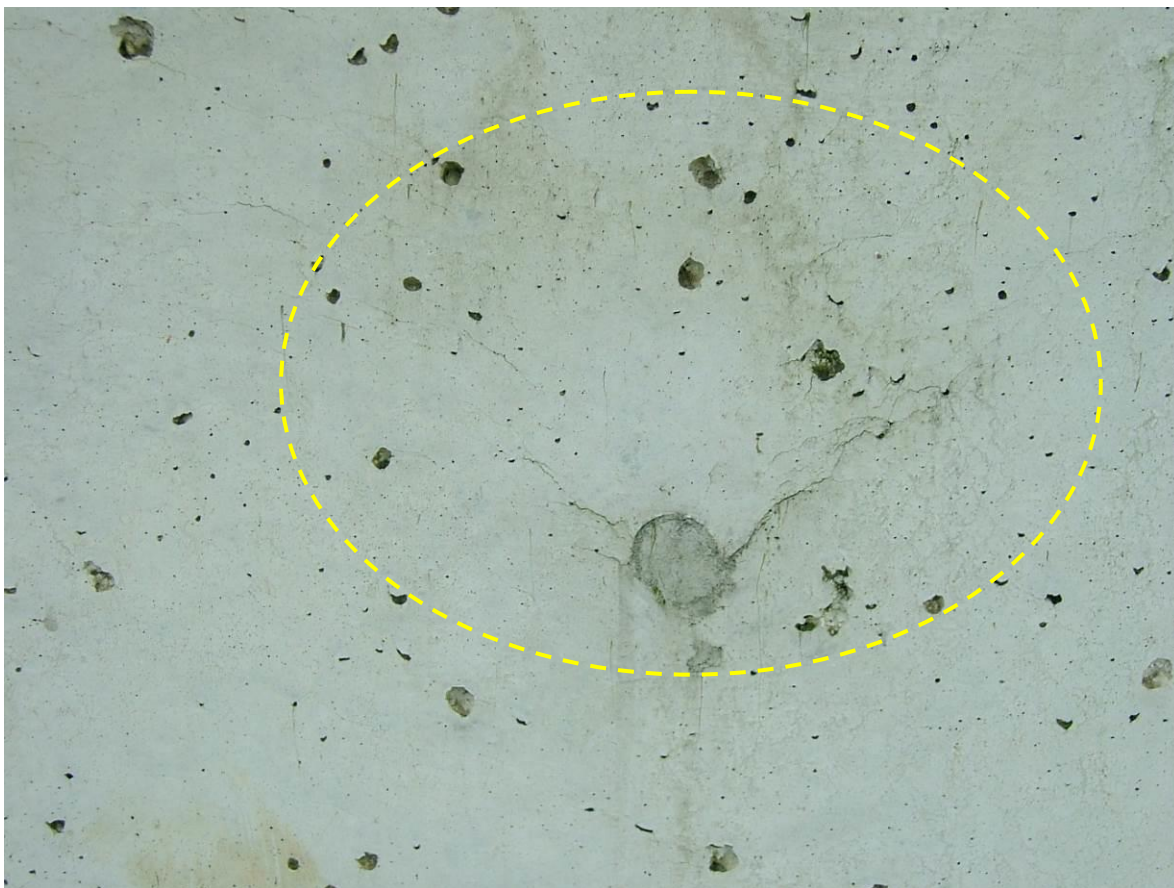
○コンクリート壁・・・セパ位置での充填が不十分

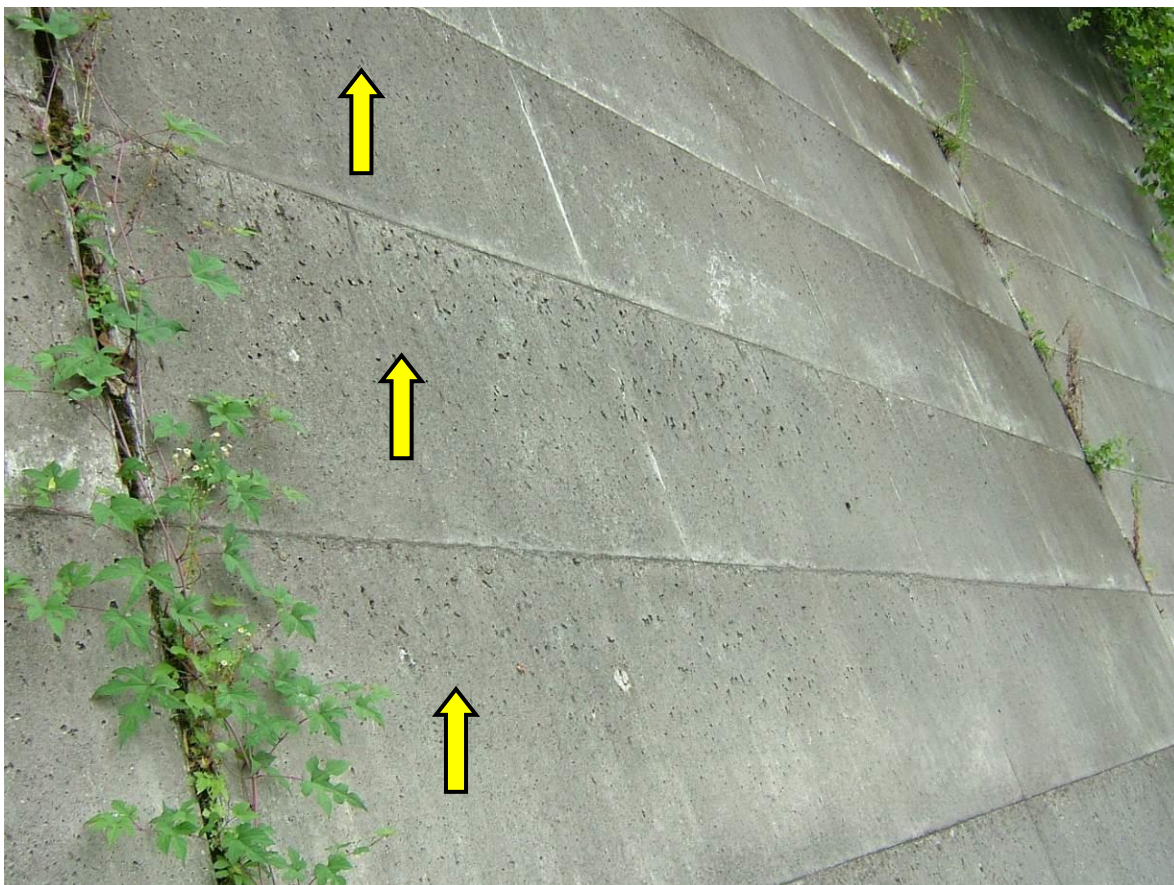
○打設毎に、表層部に空気泡が集中
