## 1. 表層地すべりと地下水

## 2. 旧地すべり末端部の崩壊要因

### 3. 路体の崩壊要因

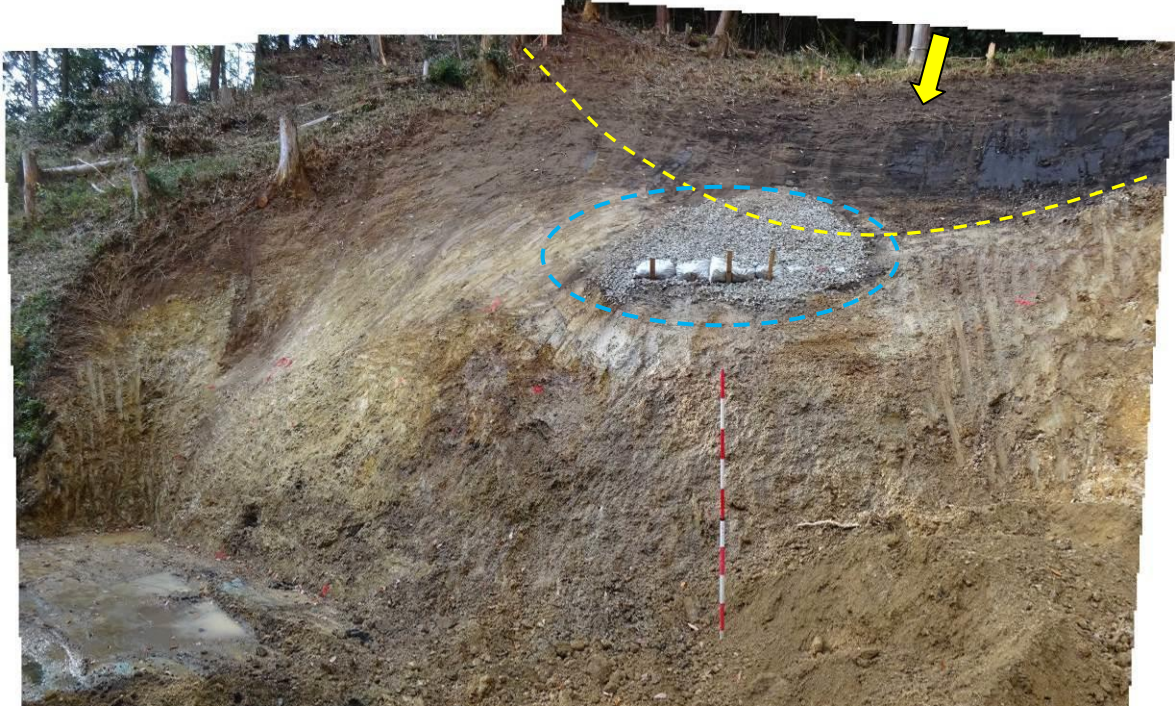
- 古い地すべり斜面の末端部が崩壊し、その床堀により確認された地下水脈（円内）
- ・地すべり移動層に対して、地下水は必ずしも面的に接していない
  - ・とすれば、水位観測孔の評価や、地下水排除工の設計など、簡単にはできない！

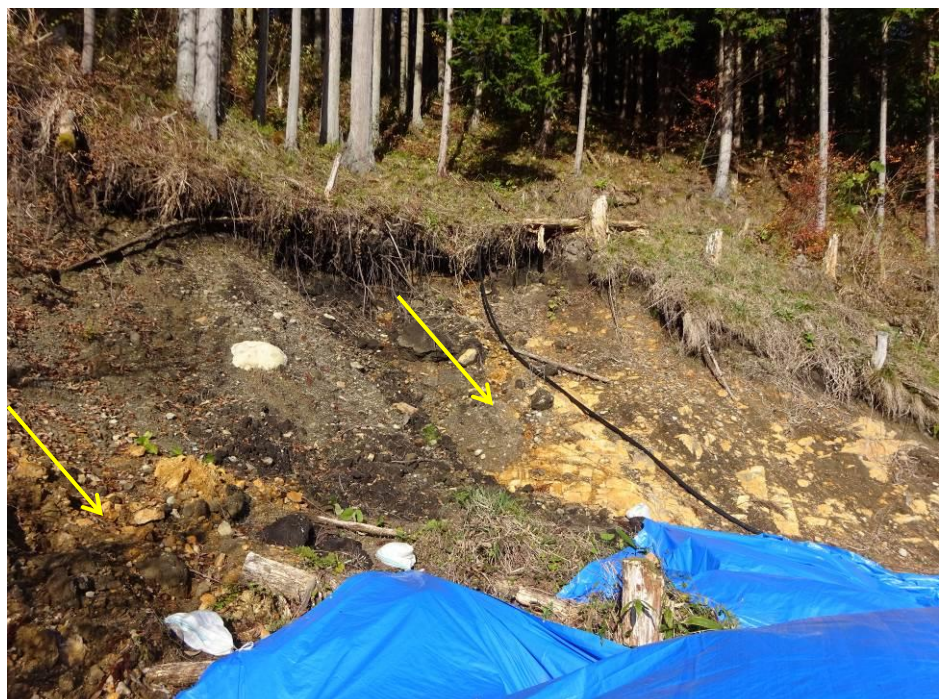
一部崩壊基岩面が露出。湧水は 2 箇所に認められ、パイプを伝って、不安定層への静水圧や基岩面沿いの揚圧力上昇をもたらしたものと考えられる。

崩壊地全景

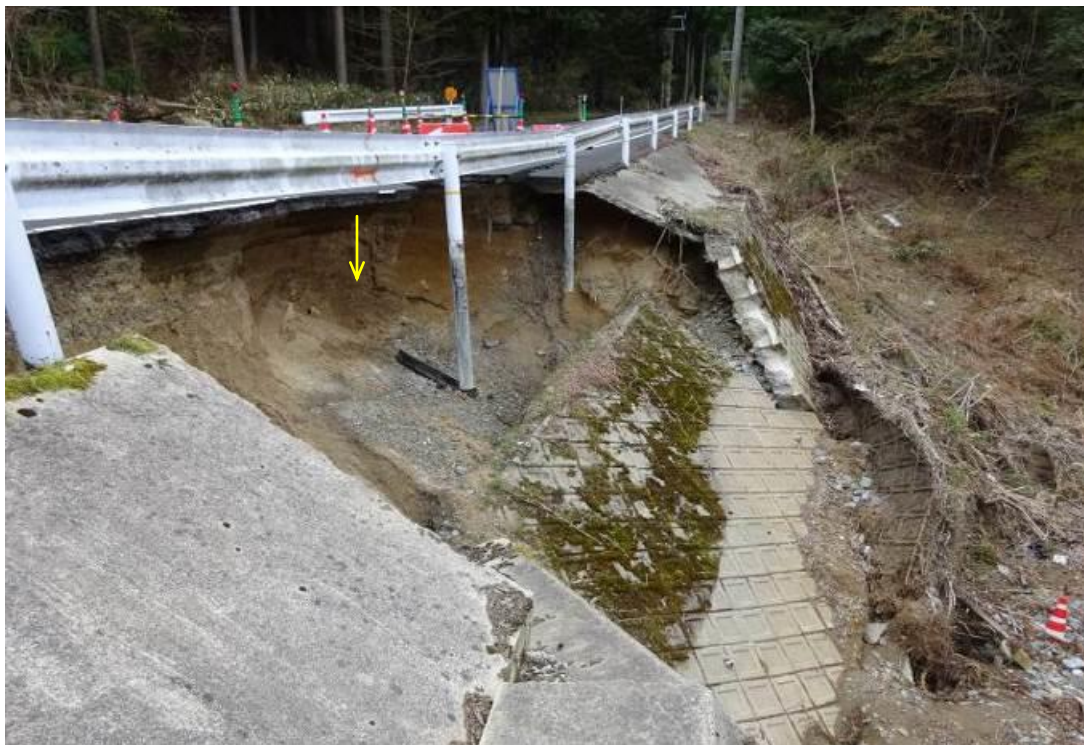
路体の崩壊状況（幅 10m. 半盛土？区間. 矢印はパイプ位置）

○パイプからしみだした地下水が不安定土塊の背面（地山と盛土との境界面？）を徐々に押し広げ、水圧の高まりと共に、幅 10m 区間を一気に崩壊せしめた可能性が高い。

上記路体の崩壊において、その端部に位置するパイプから浸透する地下水が、斜面長 2m を流下するとき、幅 10m にわたり浸透水圧や間隙水圧上昇をもたらすとは考えにくい。

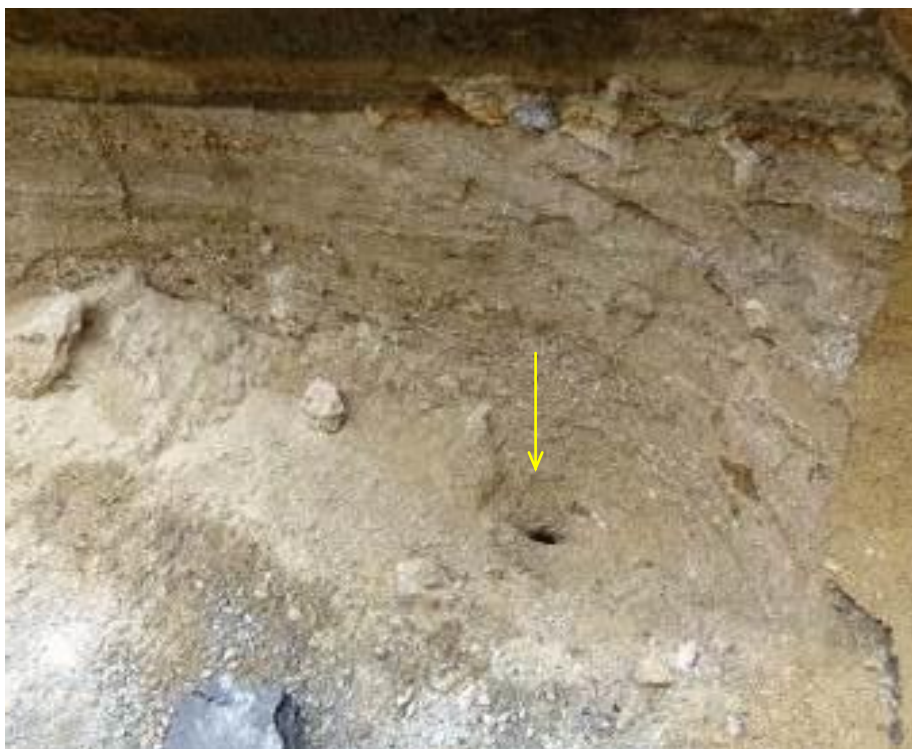
同上、崩壊面の地下水噴出孔（パイプ）による崩壊発生機構

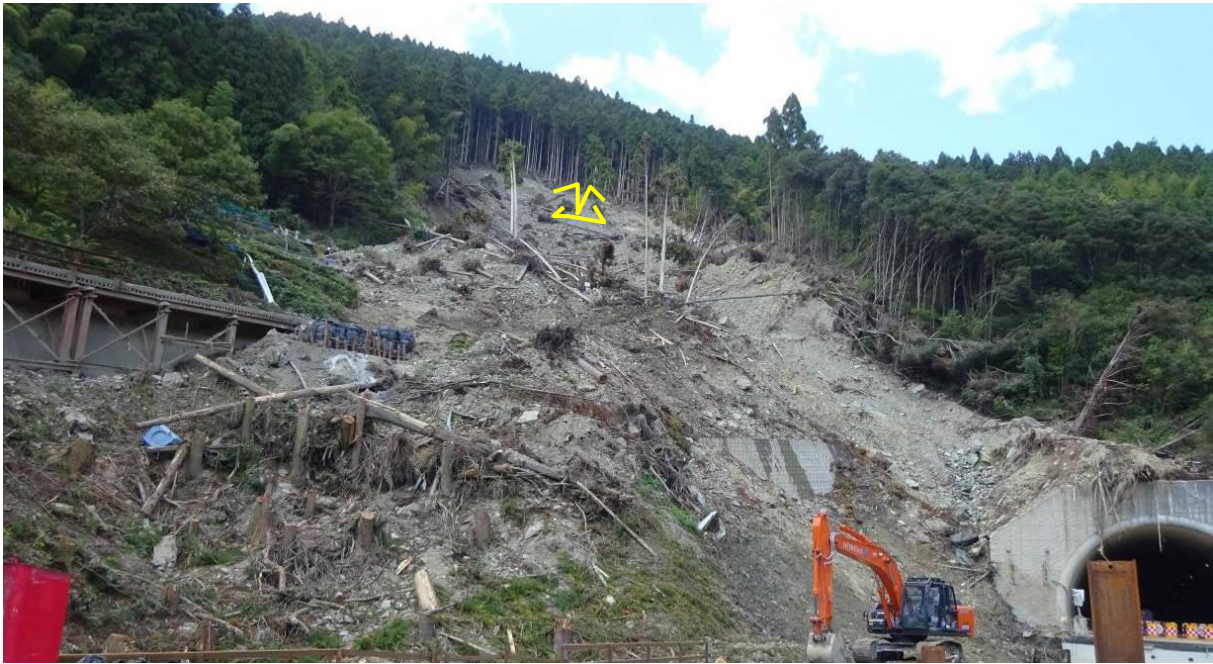
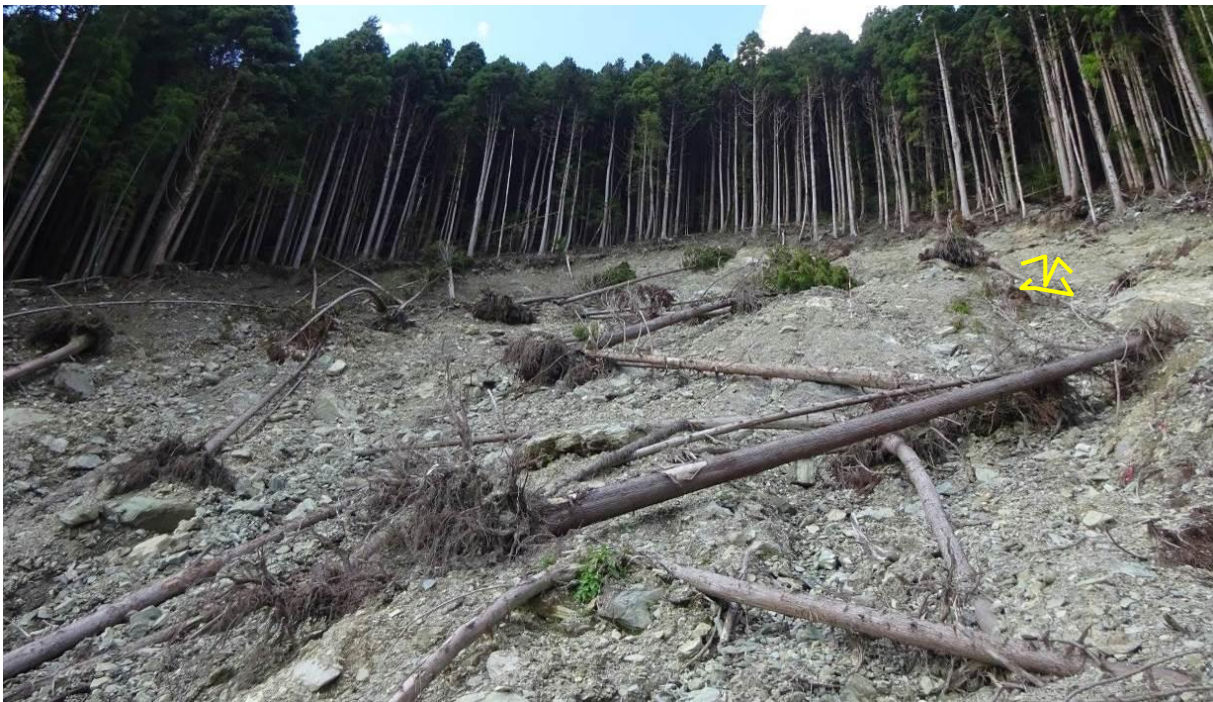
- 滑落崖付近は風化岩露出（この付近では表層 1～2m の崩壊）
- 滑落崖より下流 10m 付近に 1 箇所だけ湧水する（地下水が、常時面的に賦存するわけではない。隣接斜面のやや下流側に竹林植生）
- 中腹部には極軟状粘土領域有り、豪雨時の地下水を堰上げた可能性？

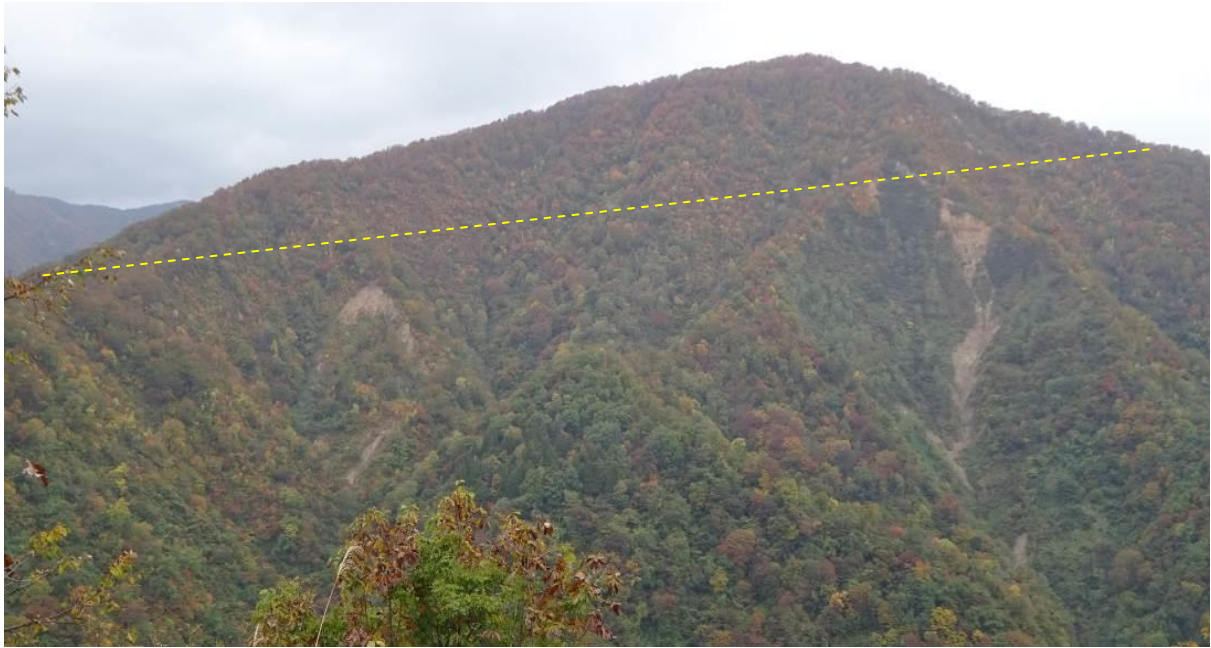
線構造に沿って浸食されているように見える

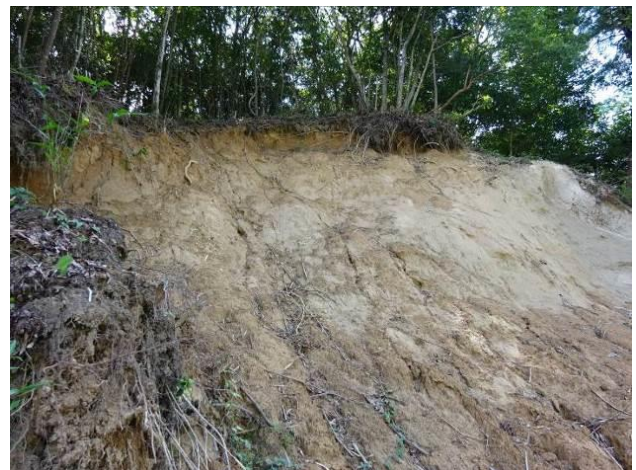
- 遷急点肩部は、その脚部が洗掘され不安定である.
- そこに地下水が湧出することで、崩壊を誘発しやすい.
- その地下水は、写真右下のような、崩積土底面付近に形成されるパイプから供給される.

道路法面肩部（遷急点）の表層崩壊

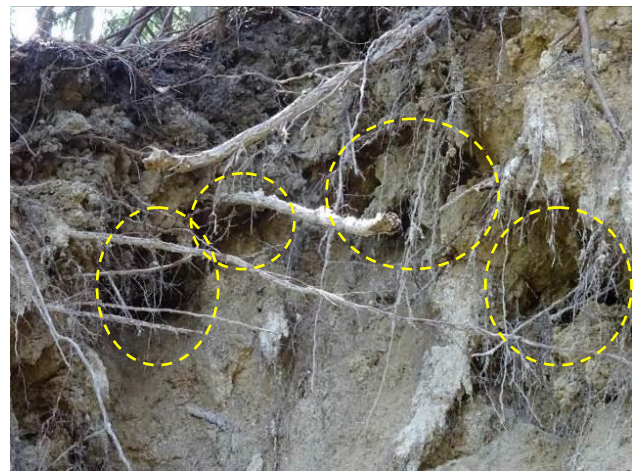
同上、崩積土底面付近に形成される多数のパイプ

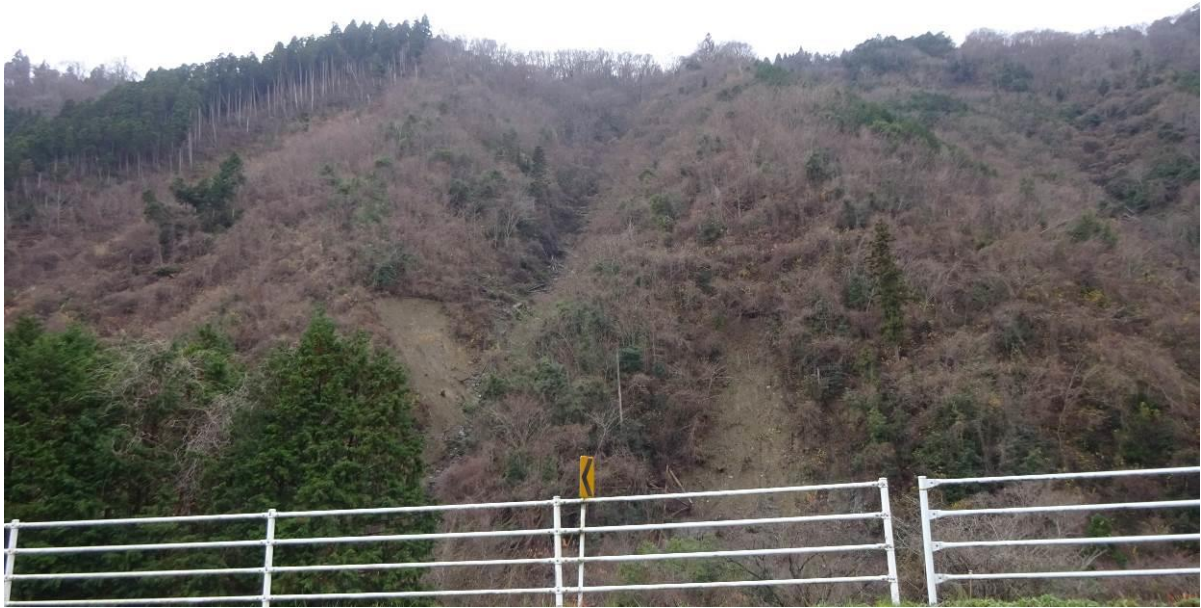
尾根部先端（遷急点）での崩壊が並ぶ

尾根筋先端部での崩壊も多く見られる。その要因として、例えば、山体クリープによる尾根筋付近での開口クラック（地下水包蔵帯）の形成、およびこれを伝って尾根筋先端部への地下水の集中が考えられる。ちなみに“水は尾根を走る”とは、このような状態をさすのでは…

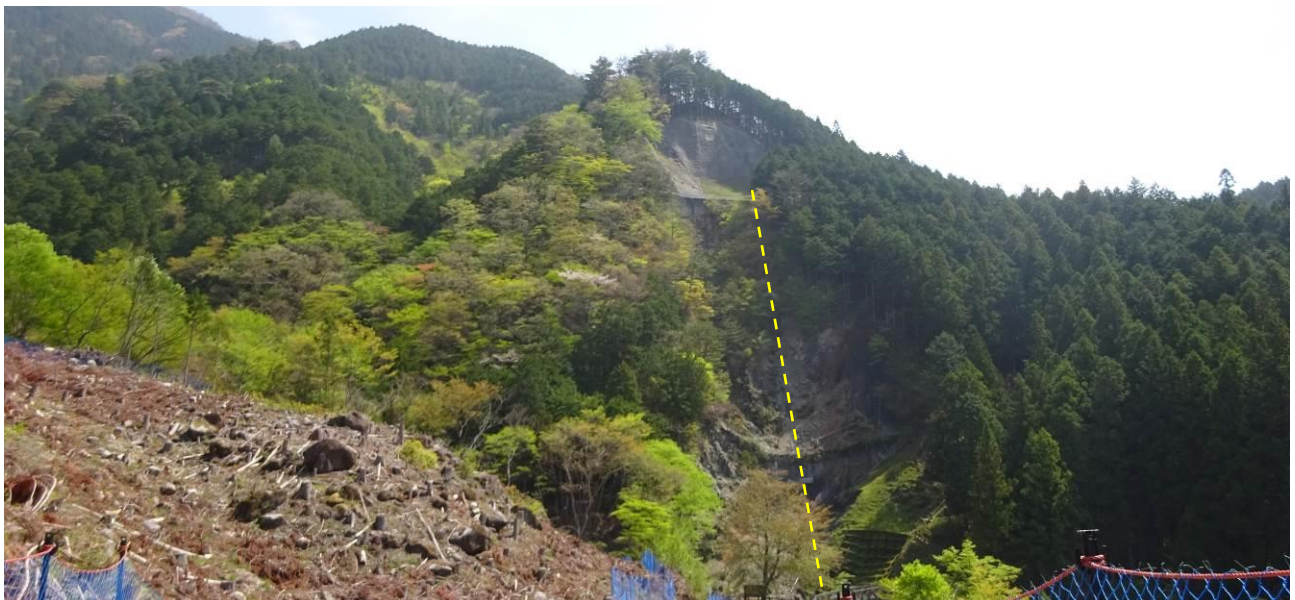
下の写真に示す“月出の構造線”が通る山腹斜面では、局部的な谷を形成する。

一般斜面でも、平衡斜面から突然小谷頭が出現することが多く見られ、いずれも断裂からの水圧による浸食と考えられる。

月出の中央構造線位置と浸食状況（三重県松阪市）

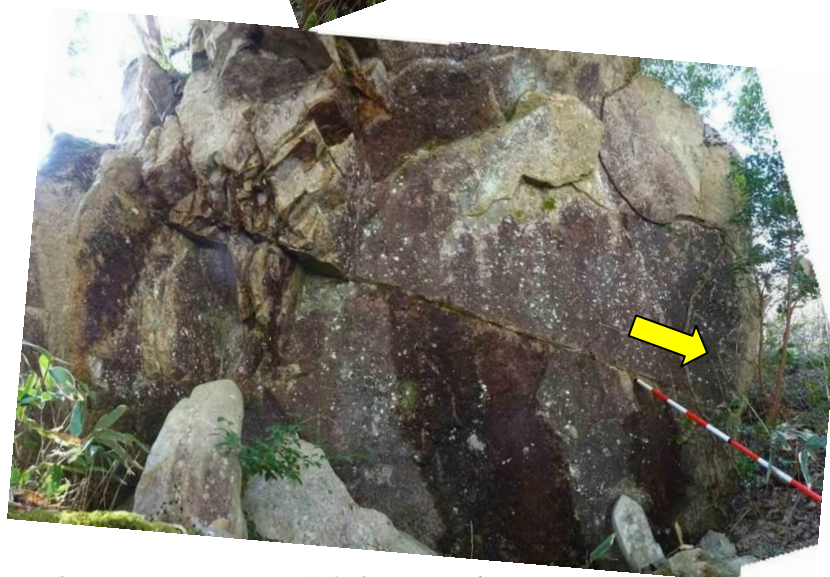
オーバーハングをなす岩塊下位に流れ盤状の剥離面 A があり、この面に沿って湧水が見られる。剥離面は流れ盤（やや写真右方向に傾斜）をなし、これに沿ってすべりを生じている。

したがって、オーバーハングの形成は当裂け水やこれに伴う岩盤すべりに起因するものと判断される。なお、湧水はわずかであり、凍結の影響も考えられる。水の凍結圧力は 209MPa といった例が報告されており、鉛直方向に発達する節理面等を容易に剥離することができる。

剥離面 A からの湧水，上位岩塊のすべり方向

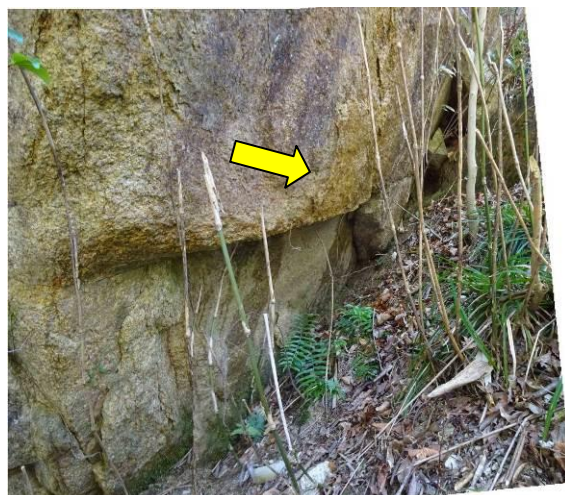
剥離面 A に沿ったすべり

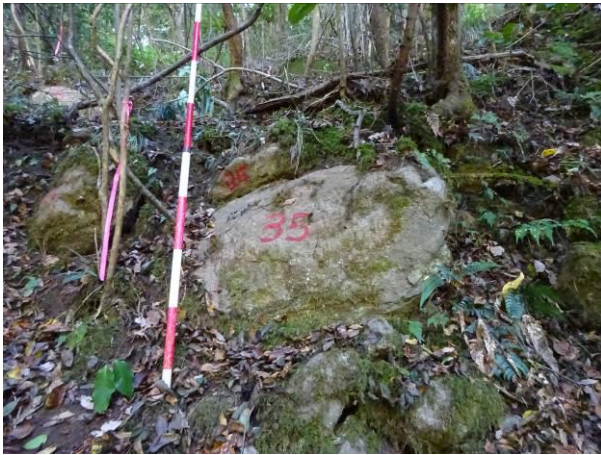
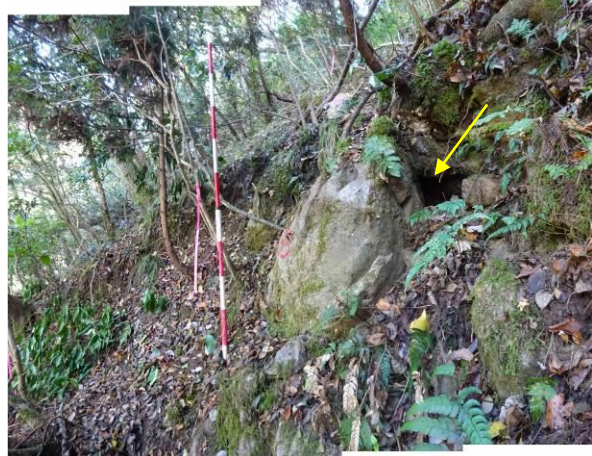
写真は遷急点付近から発生している古い表層すべり（幅 10m, 層厚 1~2m）の滑落崖付近であり，豪雨直後の観察では，地表面がやや膨らむような緩みを生じ，一部開口部も見られる（写真右の矢印位置）．

豪雨直後の旧地すべり斜面の状況（全体にやや膨らむような緩み有り）

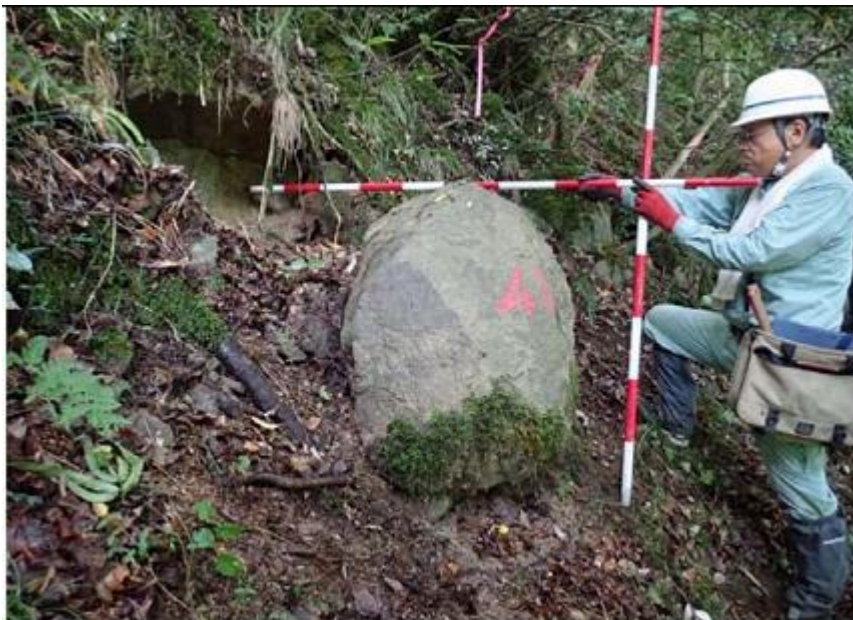
その一部で，半埋没状の岩塊が飛び出しており，その背面には地下水湧出孔と思われる空洞が認められる．したがって，表土層内を流下した地下水による影響が考えられ，地すべり全体としては，かろうじて崩落を免れたといった様相にある．

半埋没状の岩塊が飛び出した状況

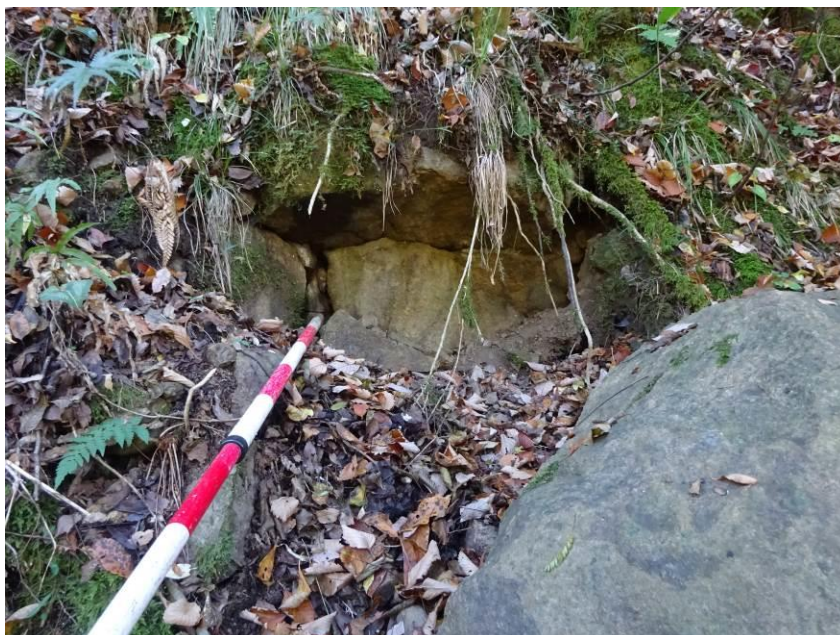
上記背面の空洞
