【法枠の変状】

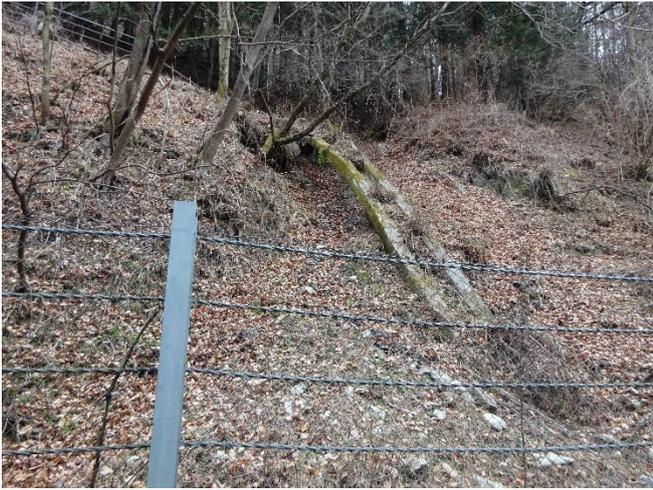
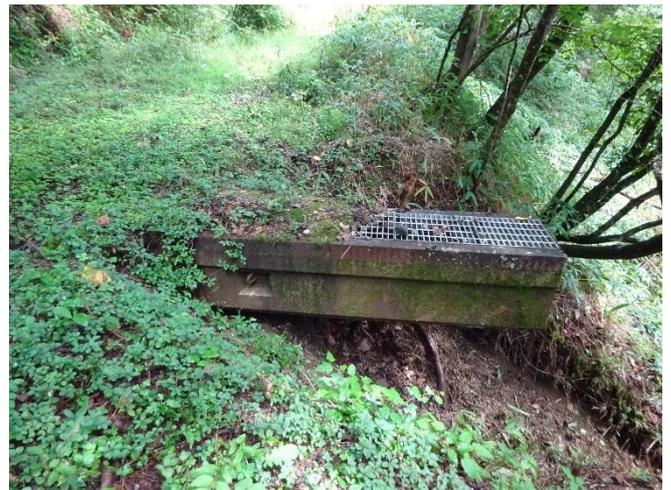
構造物と地山の“なじみ不良”による浸食

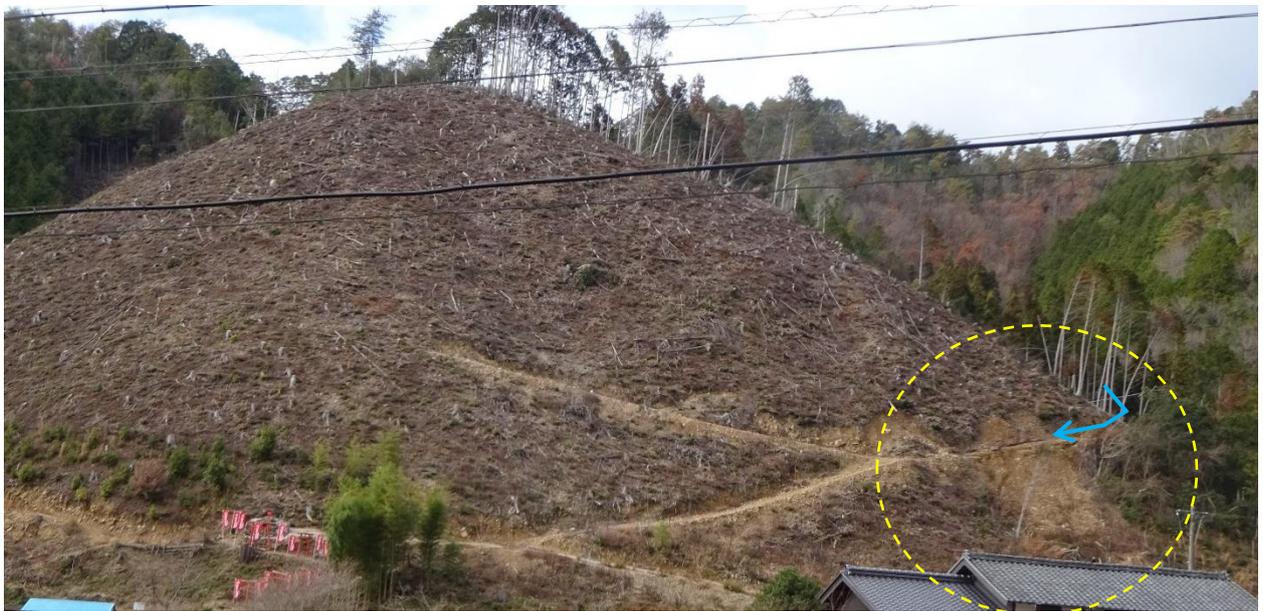
作業道（森林施業用）

林道等では、これを流下する雨水がオーバーフローする箇所では崩壊（円内）が多発
 ※索道事故が多いため、近年ではこれに替わる作業道の設置が増えている模様

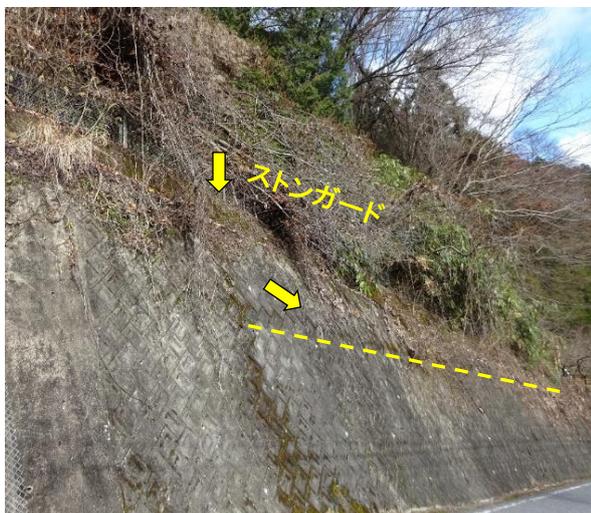
乗載荷重によるブロック積み擁壁の座屈

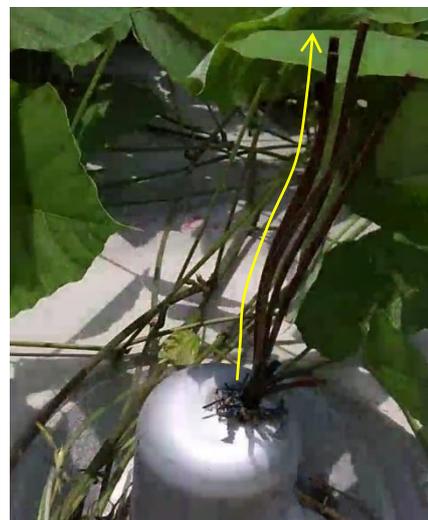
テンドンの破断（飛び出し）

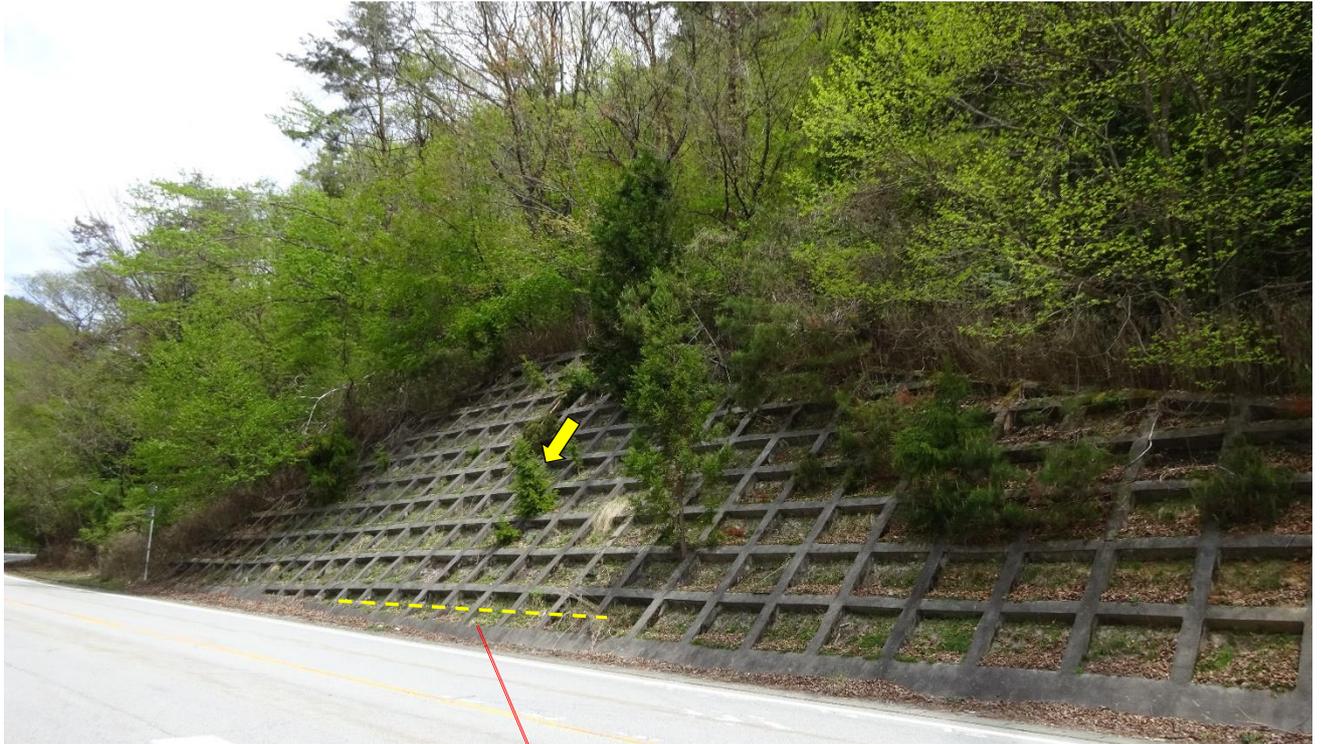
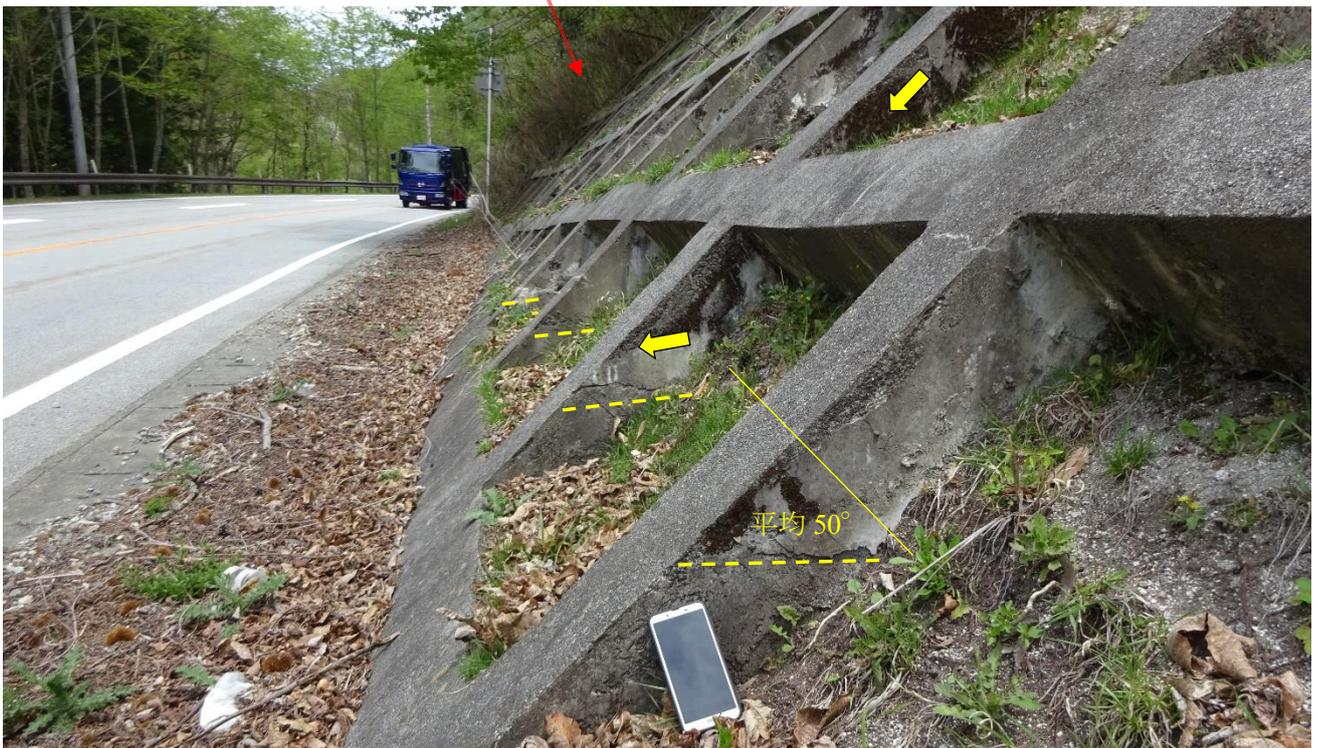
単斜面状の法枠脚部で写真のような破断面が多く見られ、せん断もしくは座屈状態と考えられる。
…法枠（スパン 1150, F150）の勾配 45°（単斜面）、平均破断角 50°

要因：地山（法切面）表層部の緩み → 主鉄筋等による抑止力不足

対策：補強材による引止力が主体的に働くように、設置角度や長さの修正が必要では…

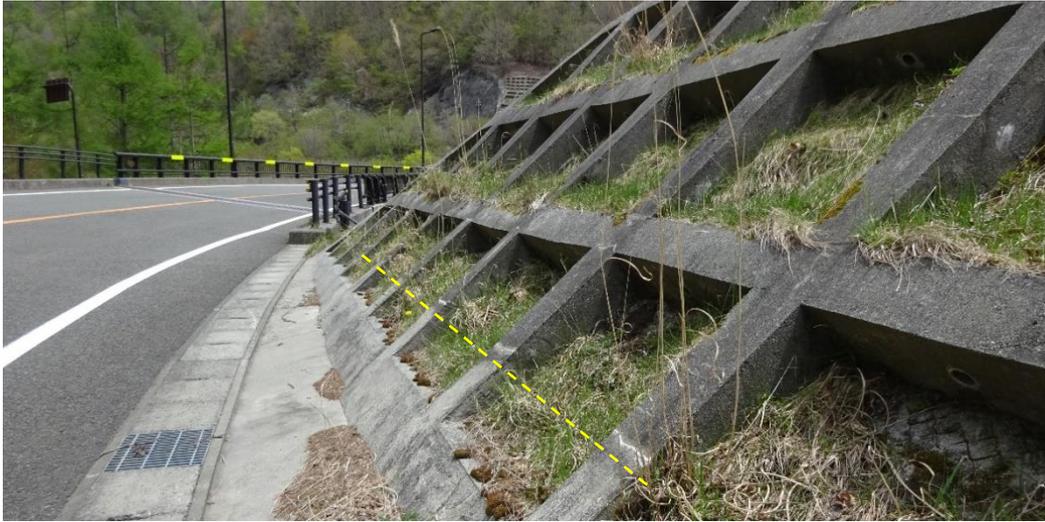
座屈状態

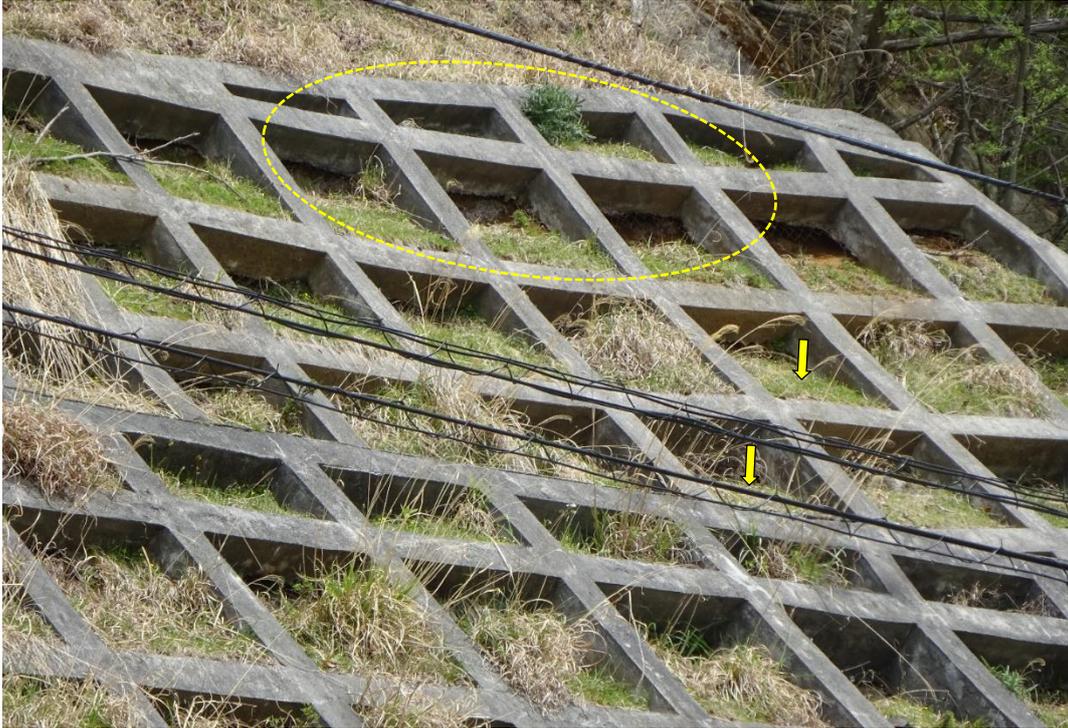
円内は梁が浮いた状態・・・最終的に鶏ガラ状となる？
“抑止工 → 抑制工？”

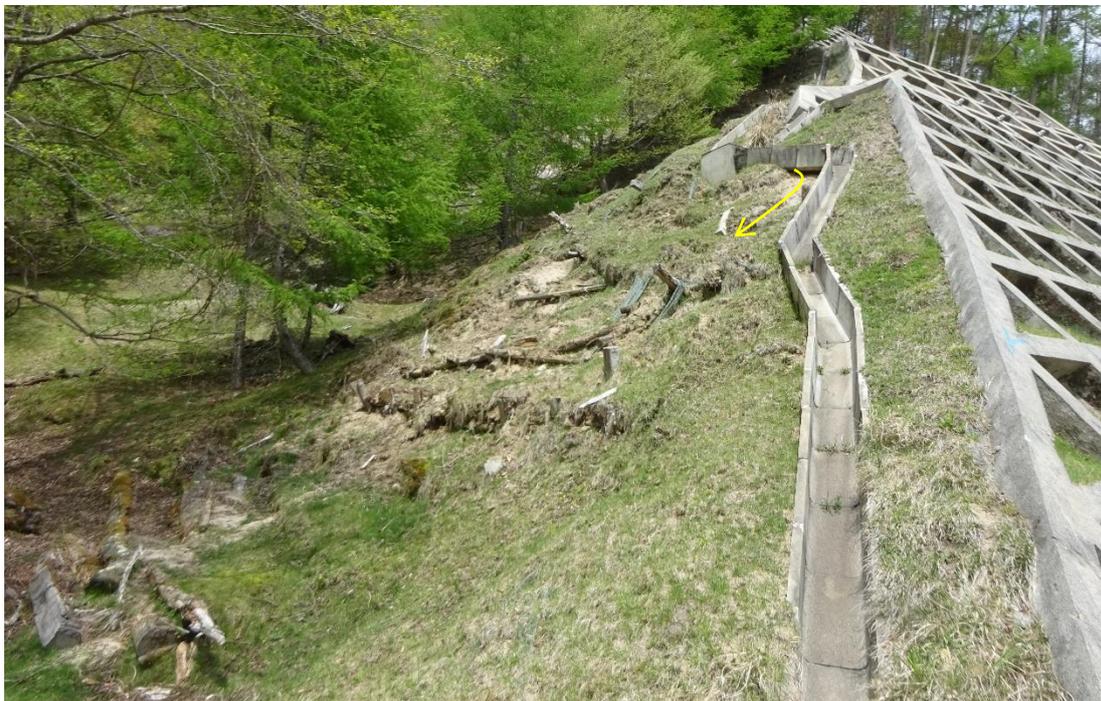
水路底面からの伏流水と木柵の腐朽による変状
※木柵の計画：腐朽するまでに、立木が成長（根系で表層土を固定）することを想定

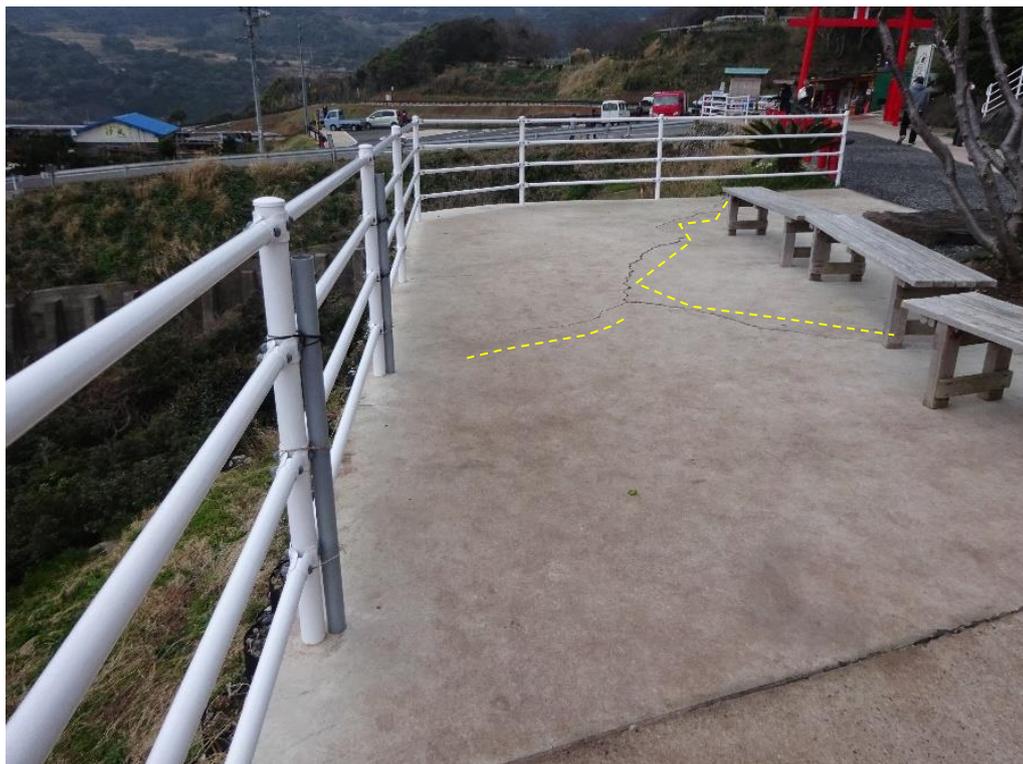
基礎の不良（景観を優先した結果？）
