【崩壊発生位置】・・・遷急点付近

【崩壊面】・・・白山周辺

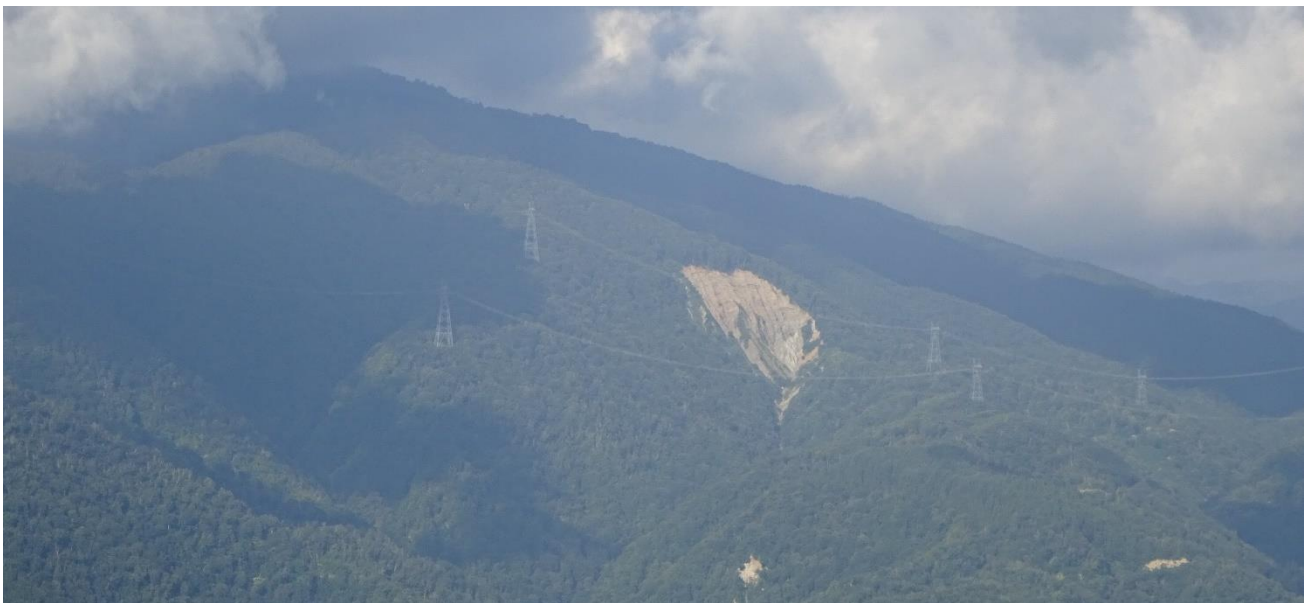
モルタル吹付による復旧後の退行性崩壊

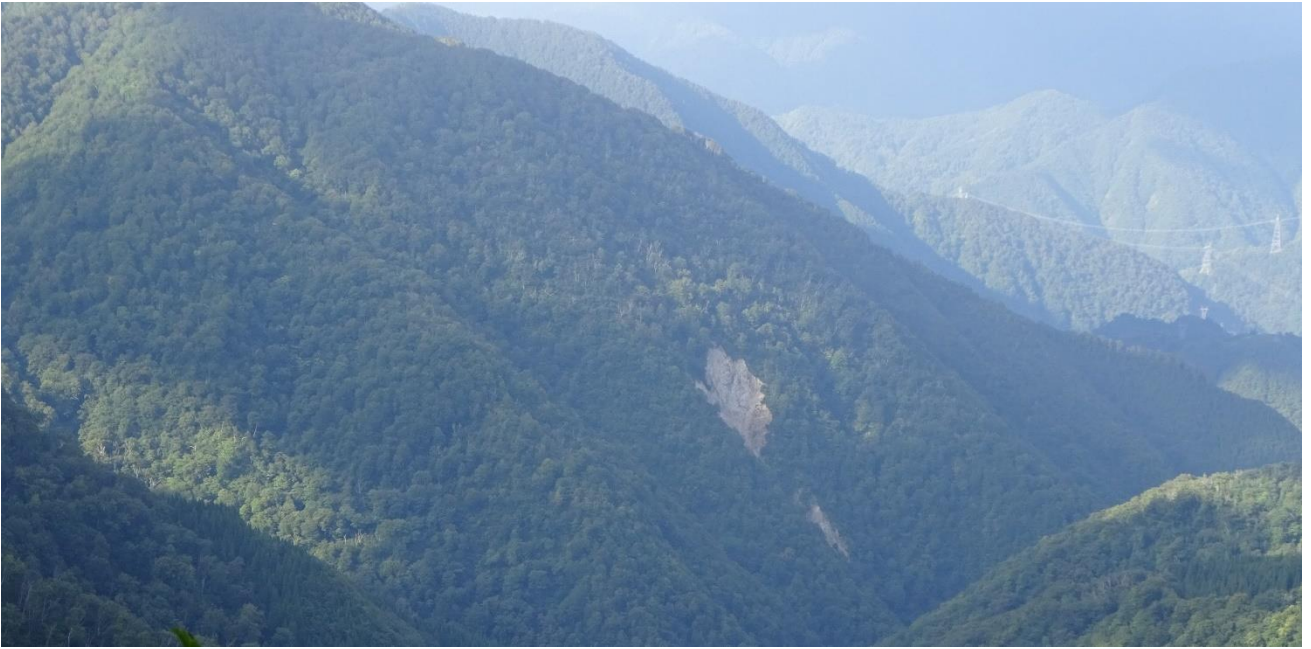
遷急点付近の崩壊

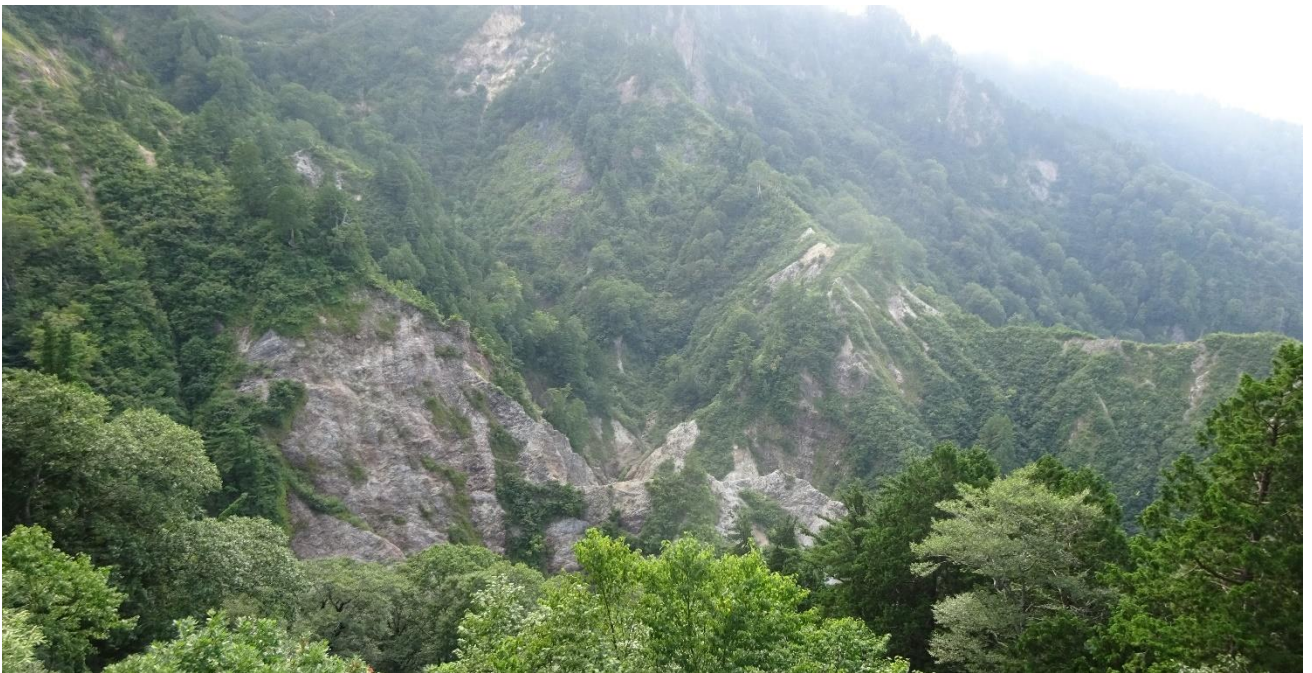
富山県白山滝

白山流紋岩，火砕岩
