海上高架橋（1988, 日本の道 100 選）・・・天険親不知線
越中（富山）と越後（新潟）を分断する“天下の剣親不知”

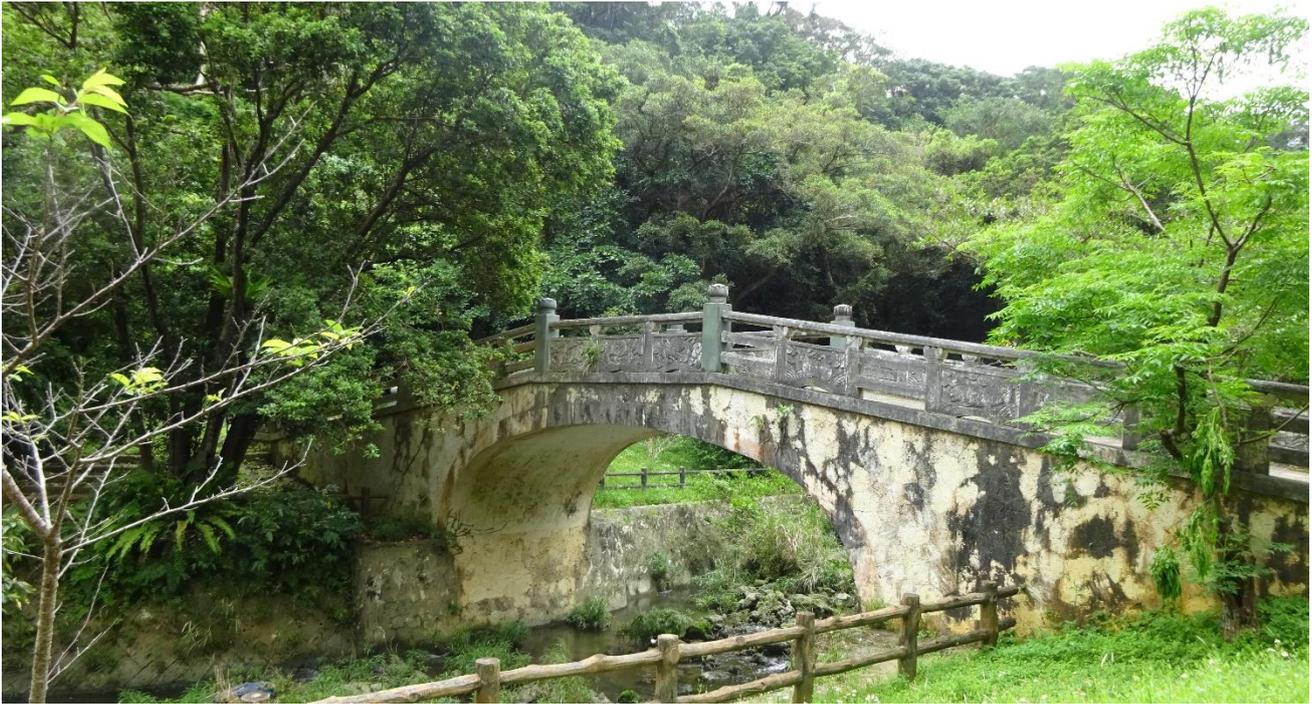
琉球国王が通った普天満参詣道の橋（大正時代に改築）
・・・浦添大公園内

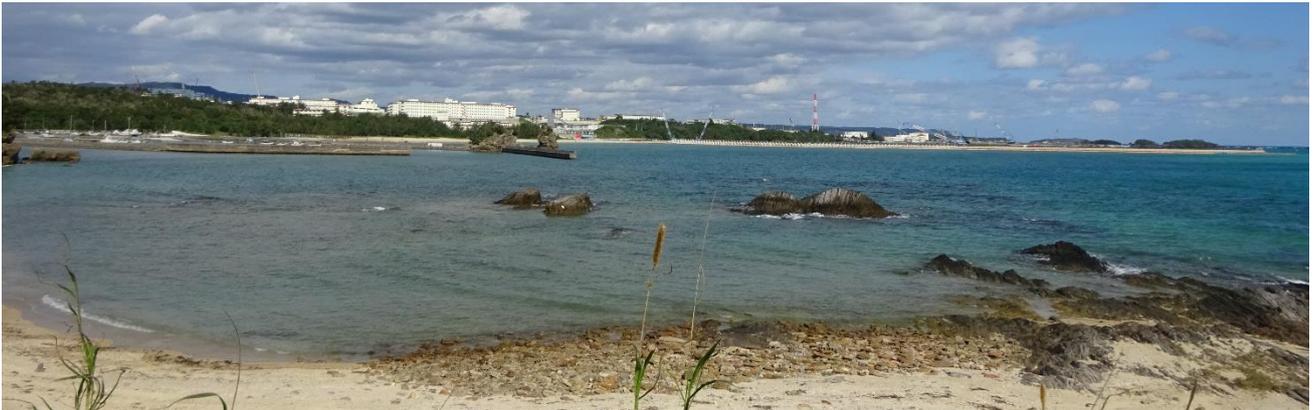
辺野古埋め立て現場（遠方のコンクリート壁より奥）

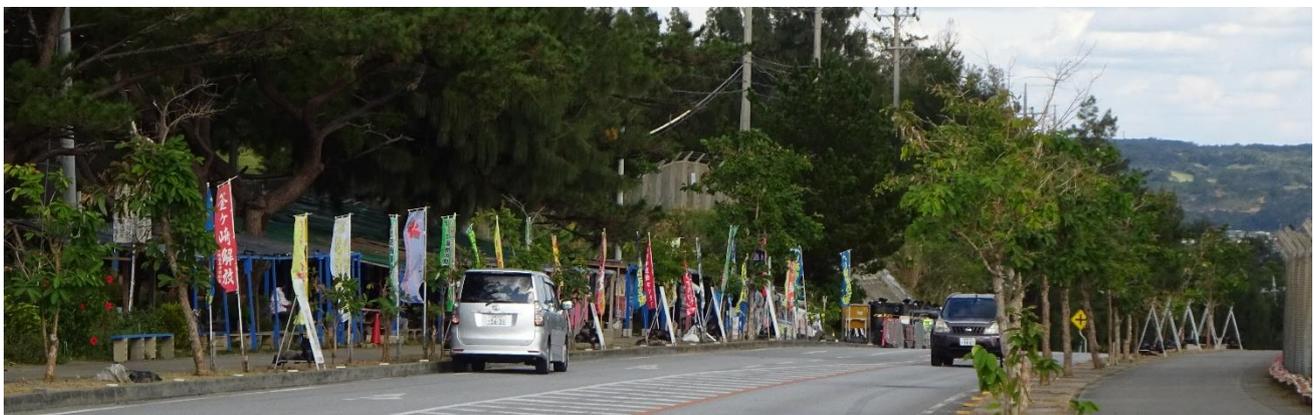
同上，現場入口の風景

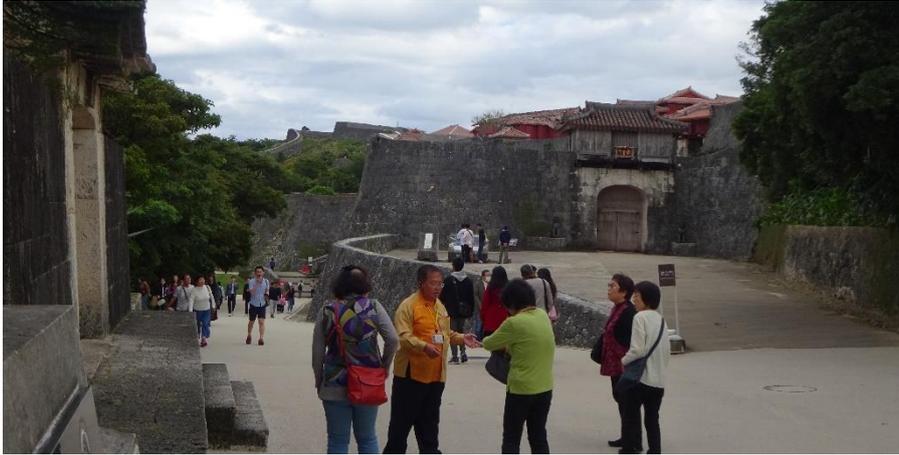
首里城火災後（立ち入り禁止）

- ・ 1980 年代末～1992 年復元
- ・ 2019 年 10 月火災（一部消失）
- ・ 2020 年 2 月：歓会門付近

※復元するための大径材の調達困難，瓦職人（技術伝承）不在，宅地造成によりクチャと呼ばれる泥岩（瓦原材料）の採取困難・・・

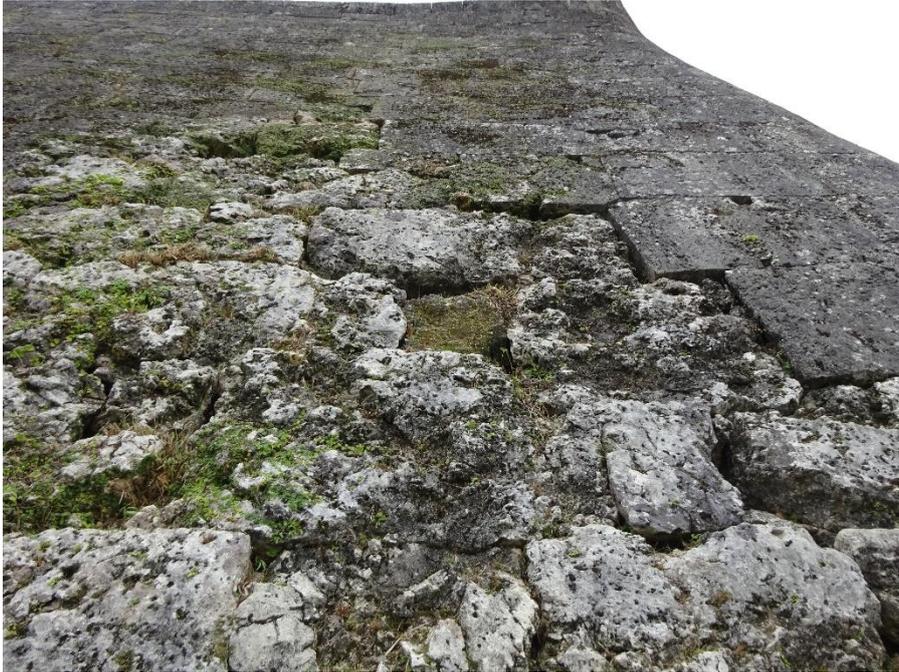
首里城石垣（復元前・後の境）
軟質な琉球石灰岩を使用しており，曲線美が緻密

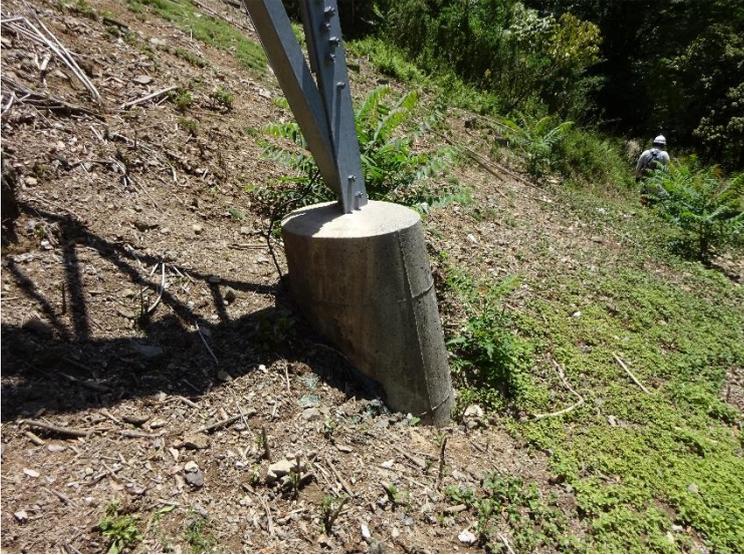
紙型枠（ボイド管）使用？

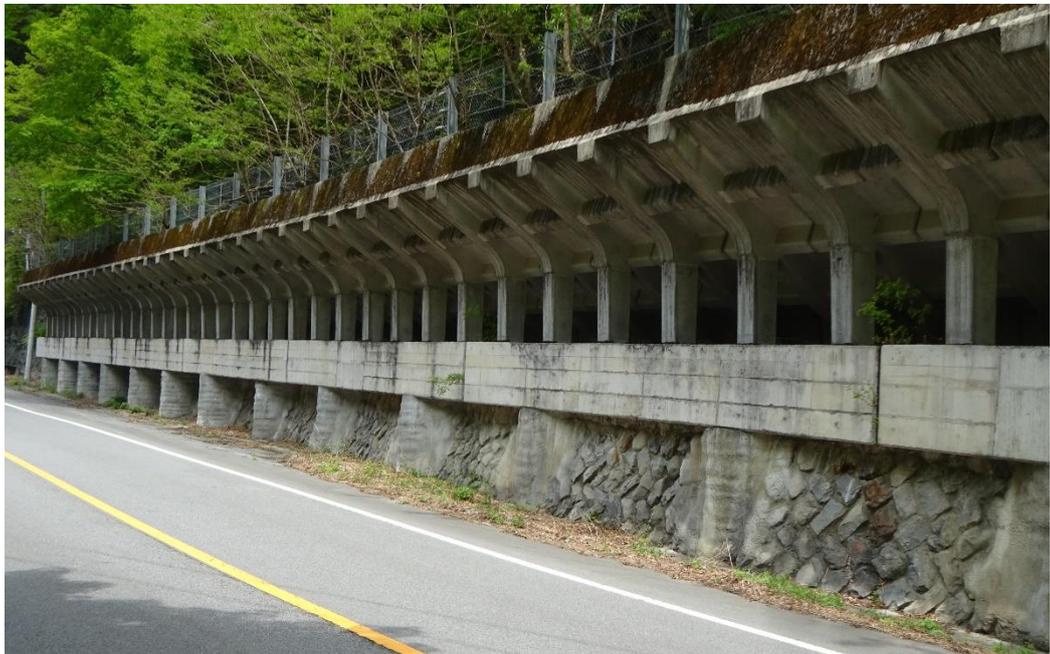
杭？基礎様式

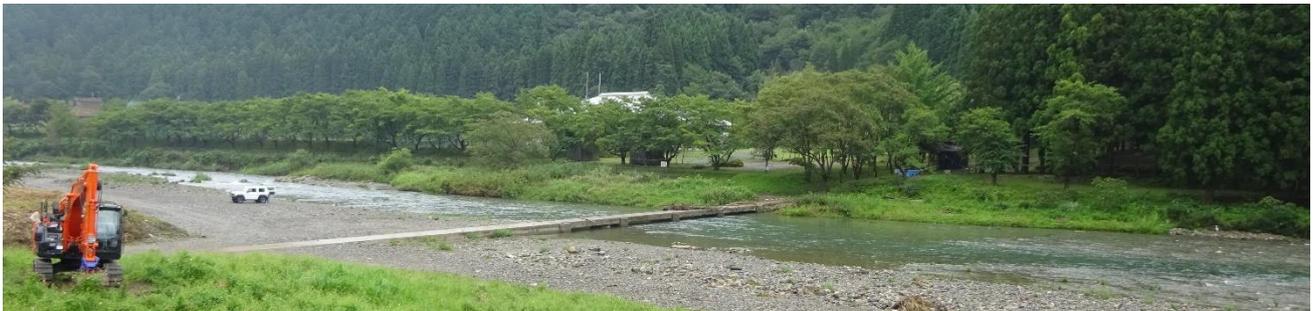
潜り橋（京都府美山町）

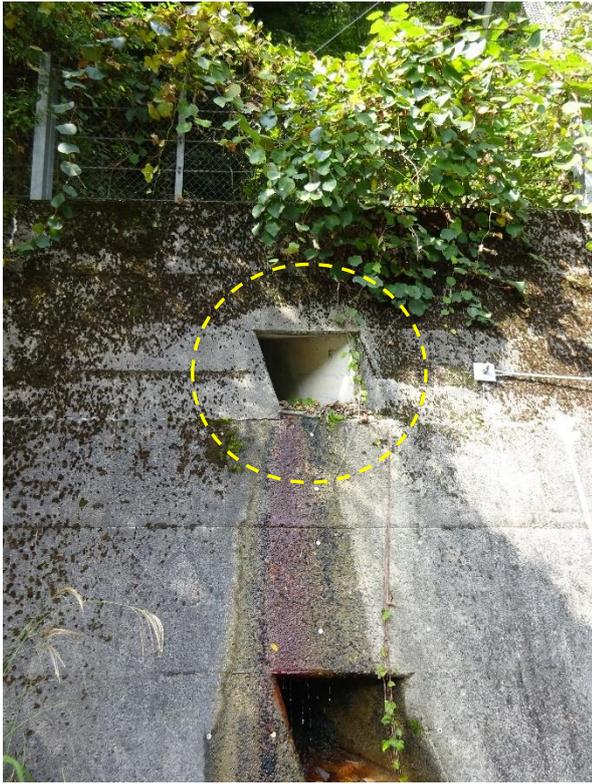
道路面に斜交させた放水口

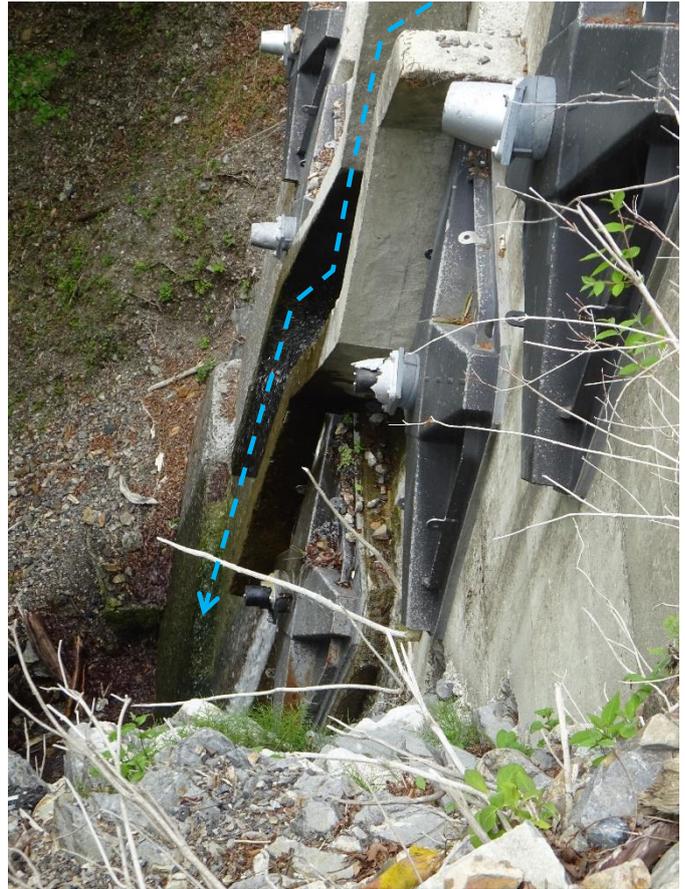
屈曲させた縦水路・・・教科書にないアイデア

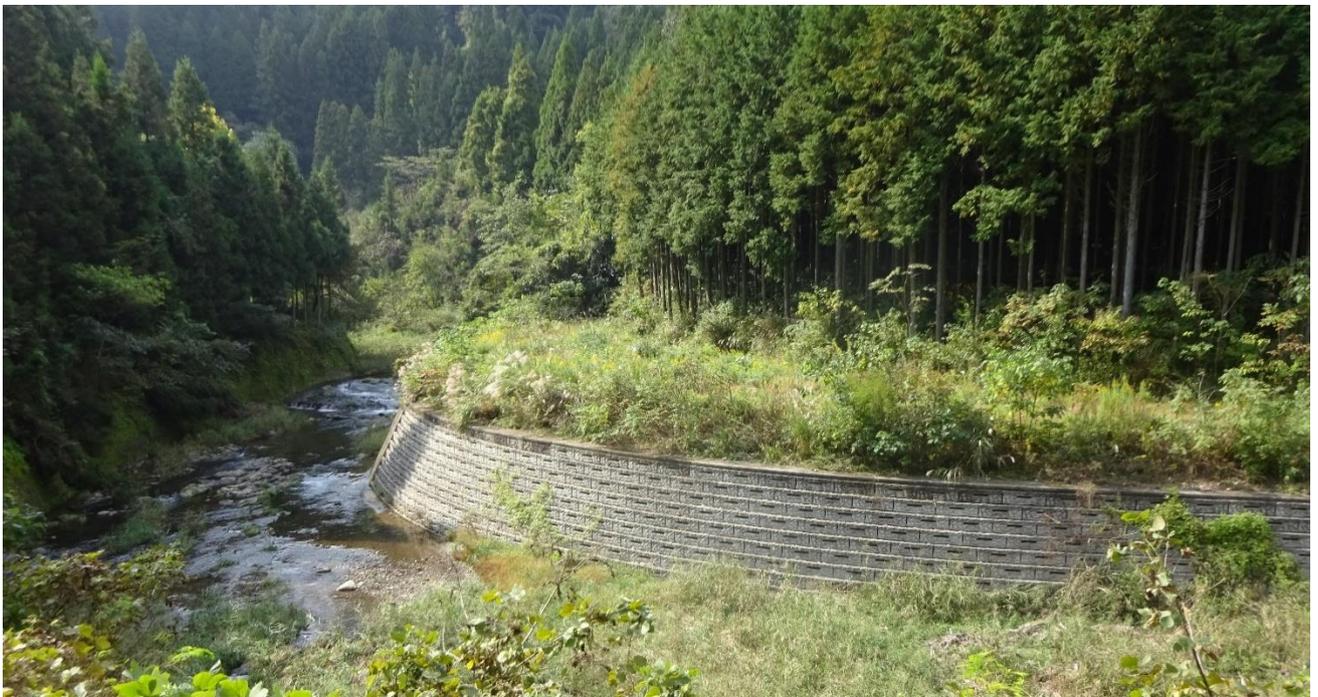
多自然型護岸

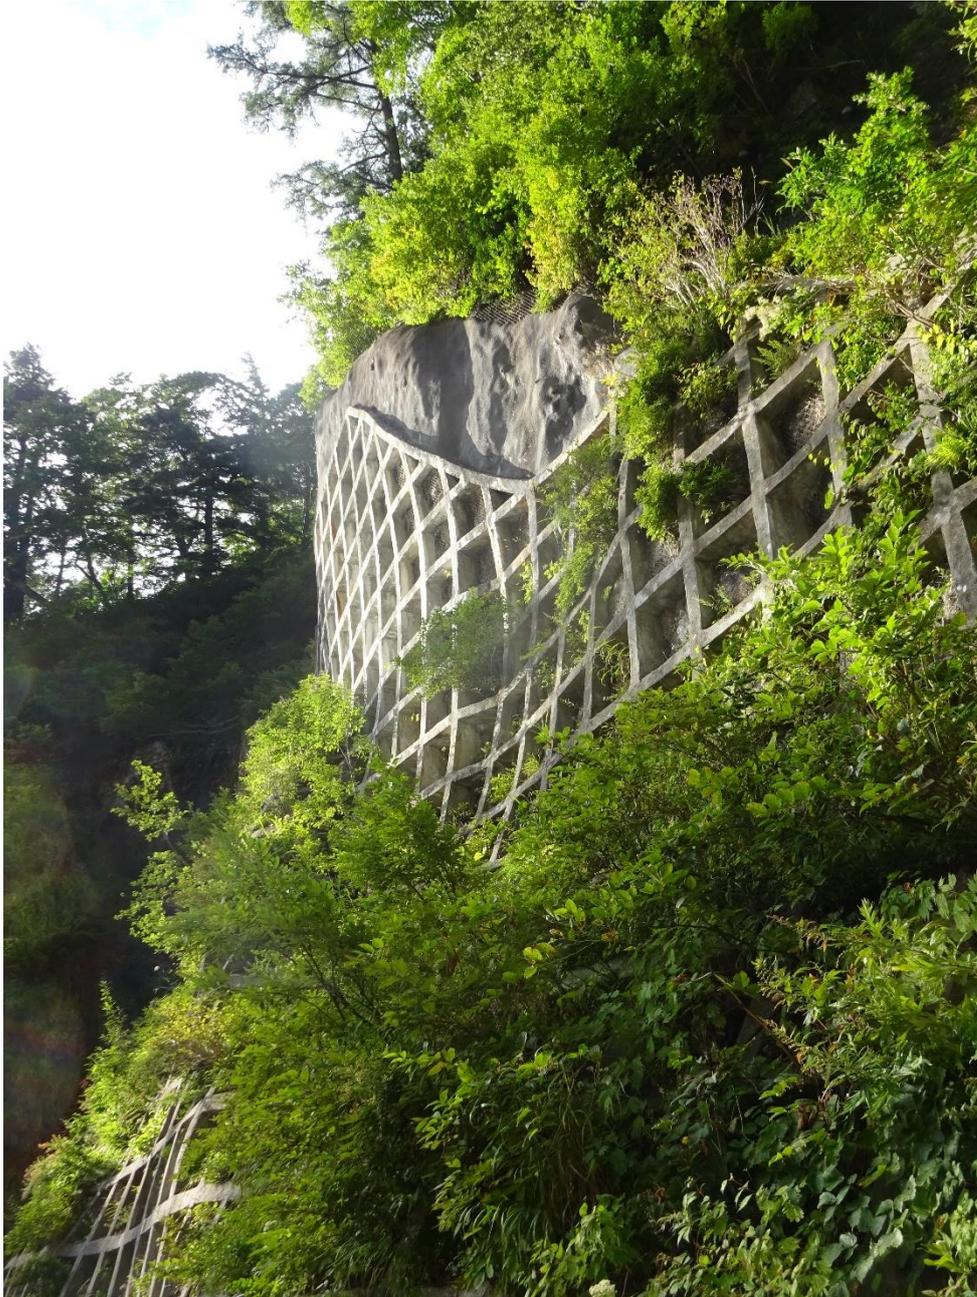
オーバーハング箇所の吹付法枠（枠スパン 1150？）

※一般には複数回に分けて吹き付けるとのこと

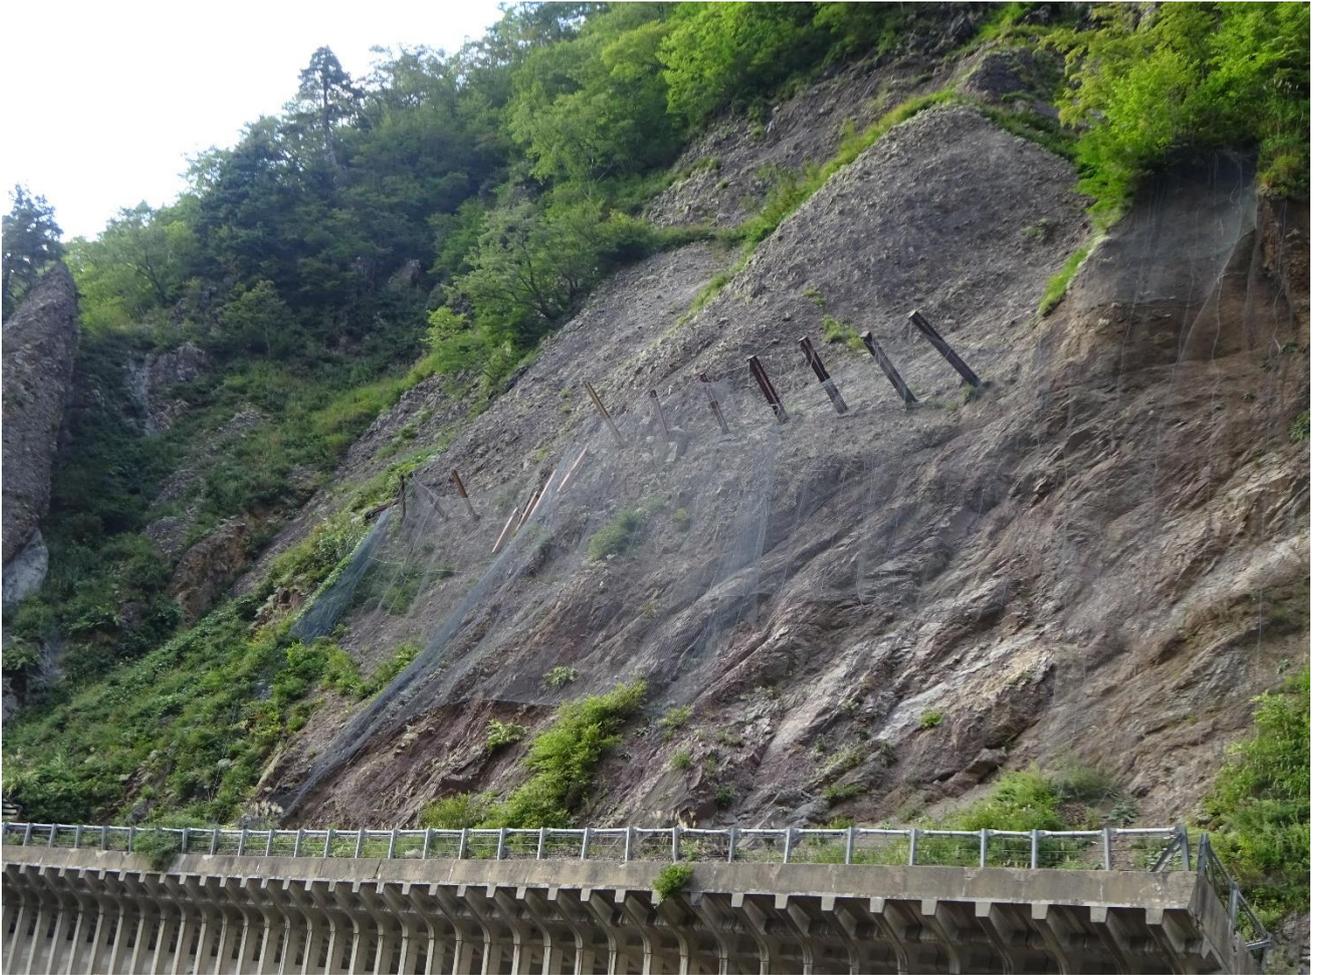
防護柵（中腹）→防護壁（道路際）による補強？

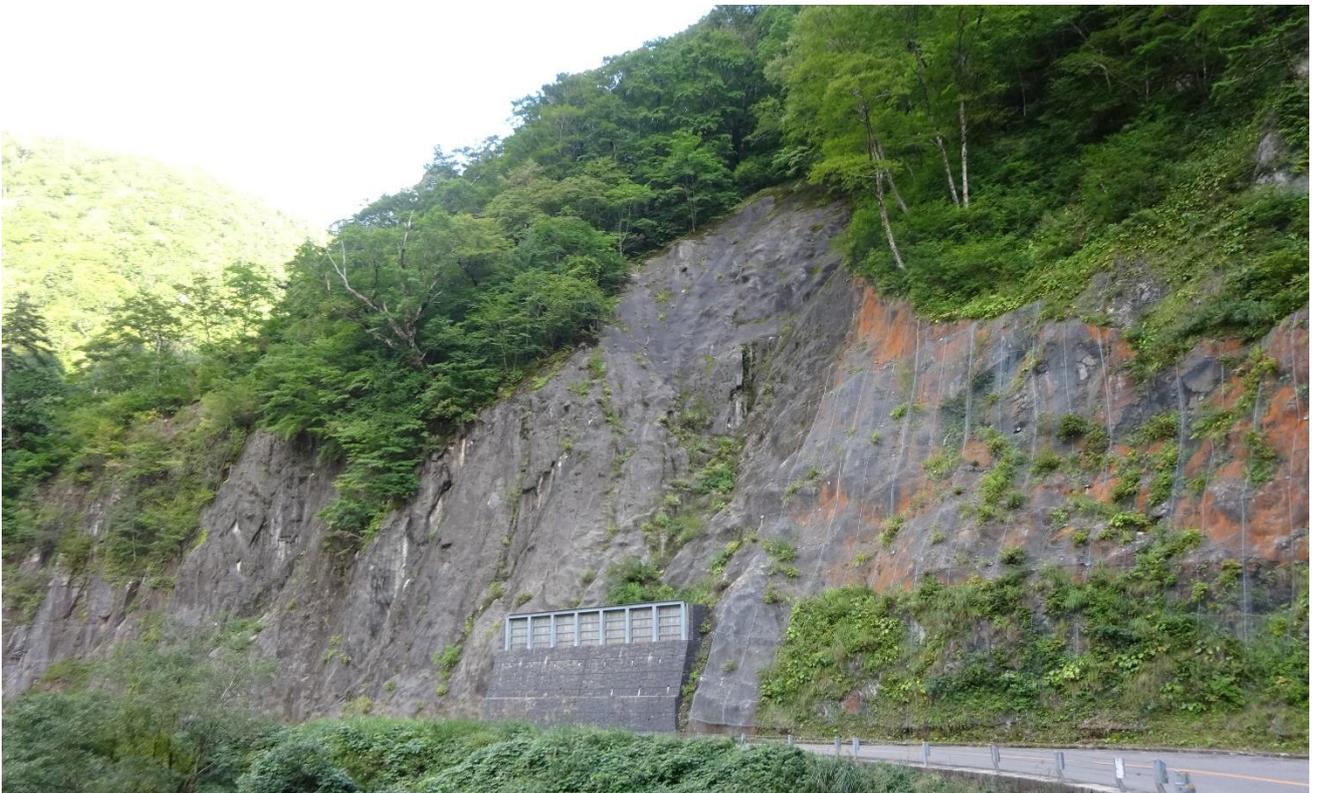
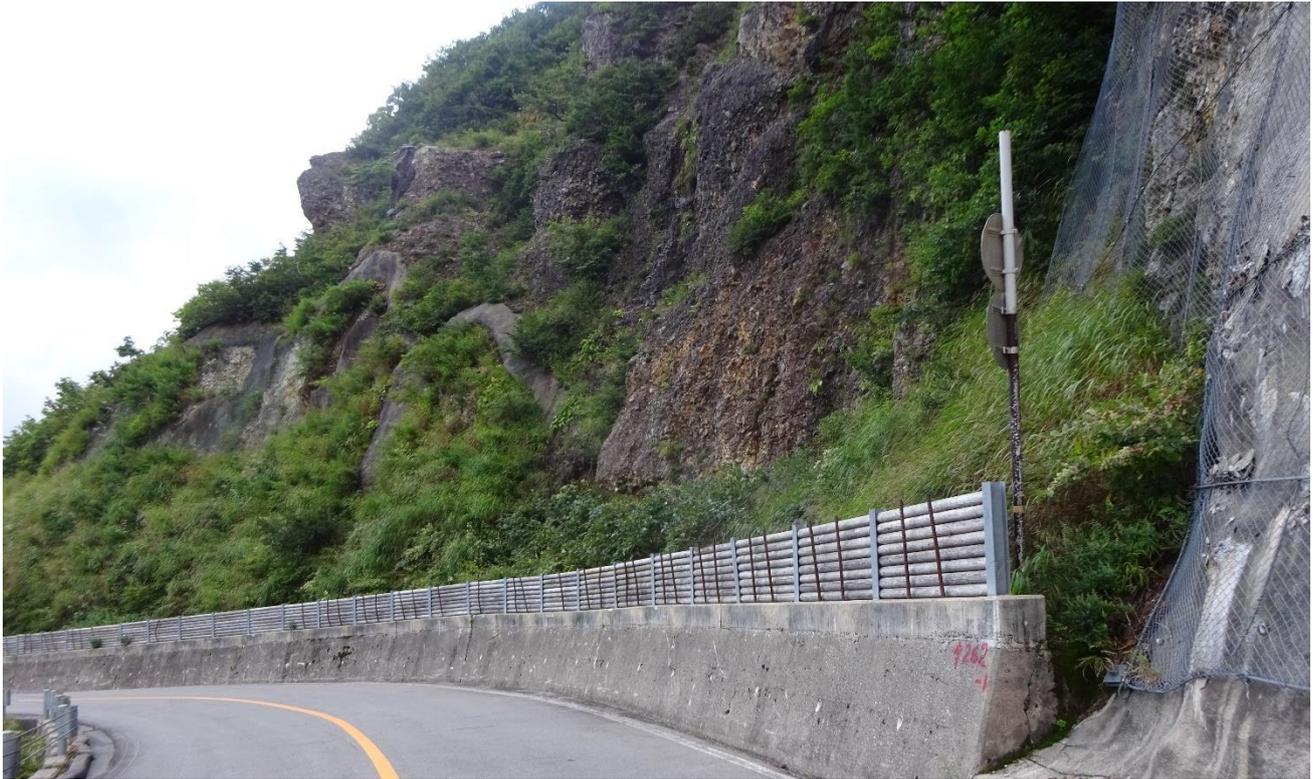
間伐材による防護柵（腐植対策：乾燥状態を保つには適当に歪な材が適当では？）

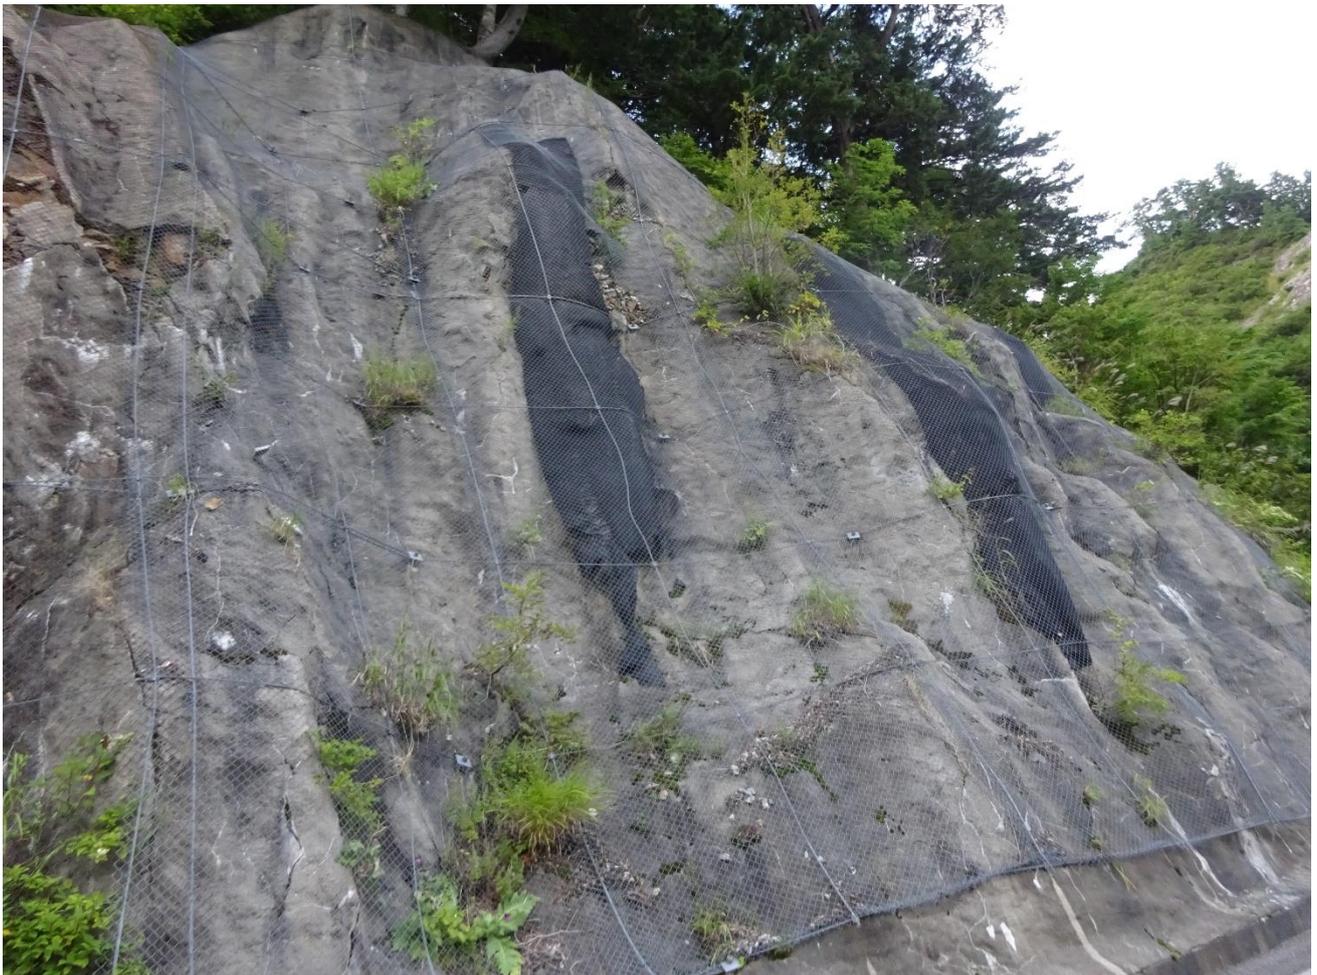
モルタル剥落防止用ネットと、剥離箇所の吸い出し防止材？

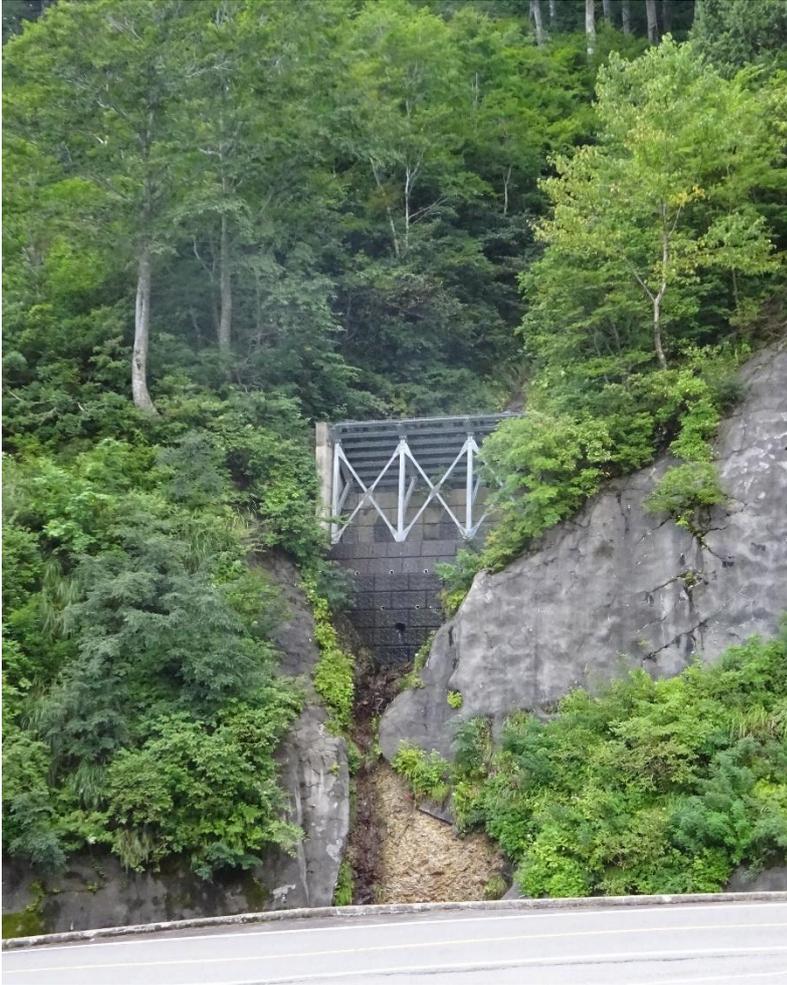
溪間工：道路位置での防護施設

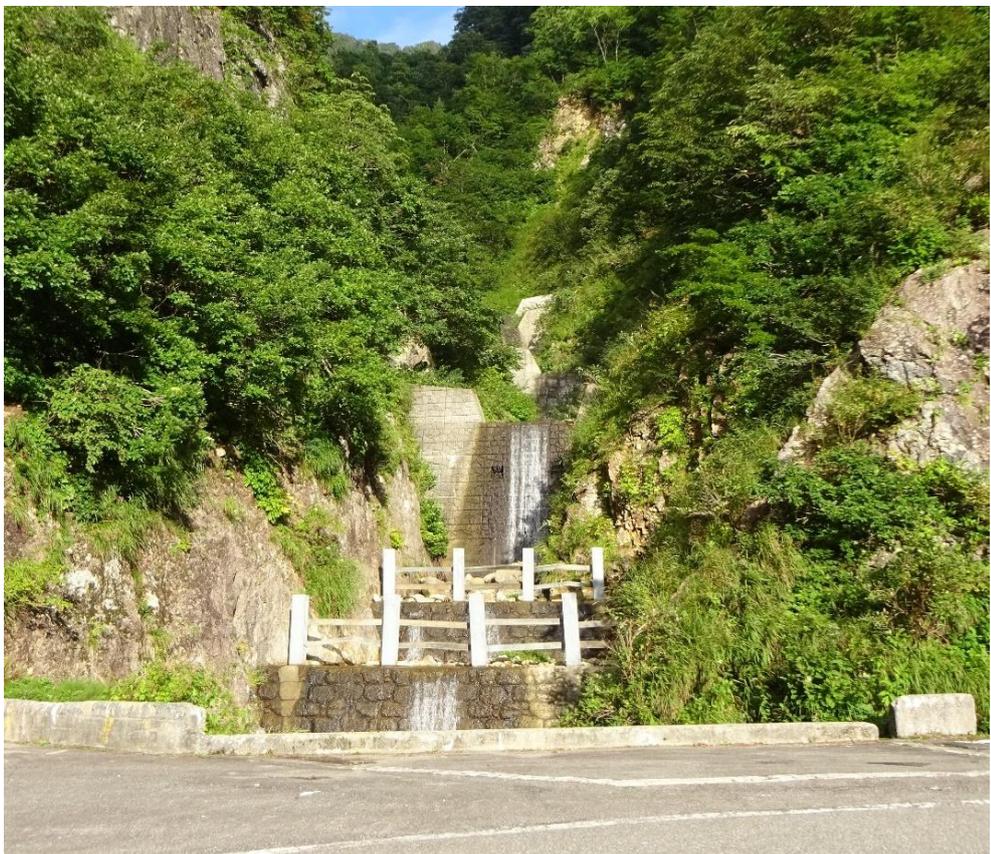
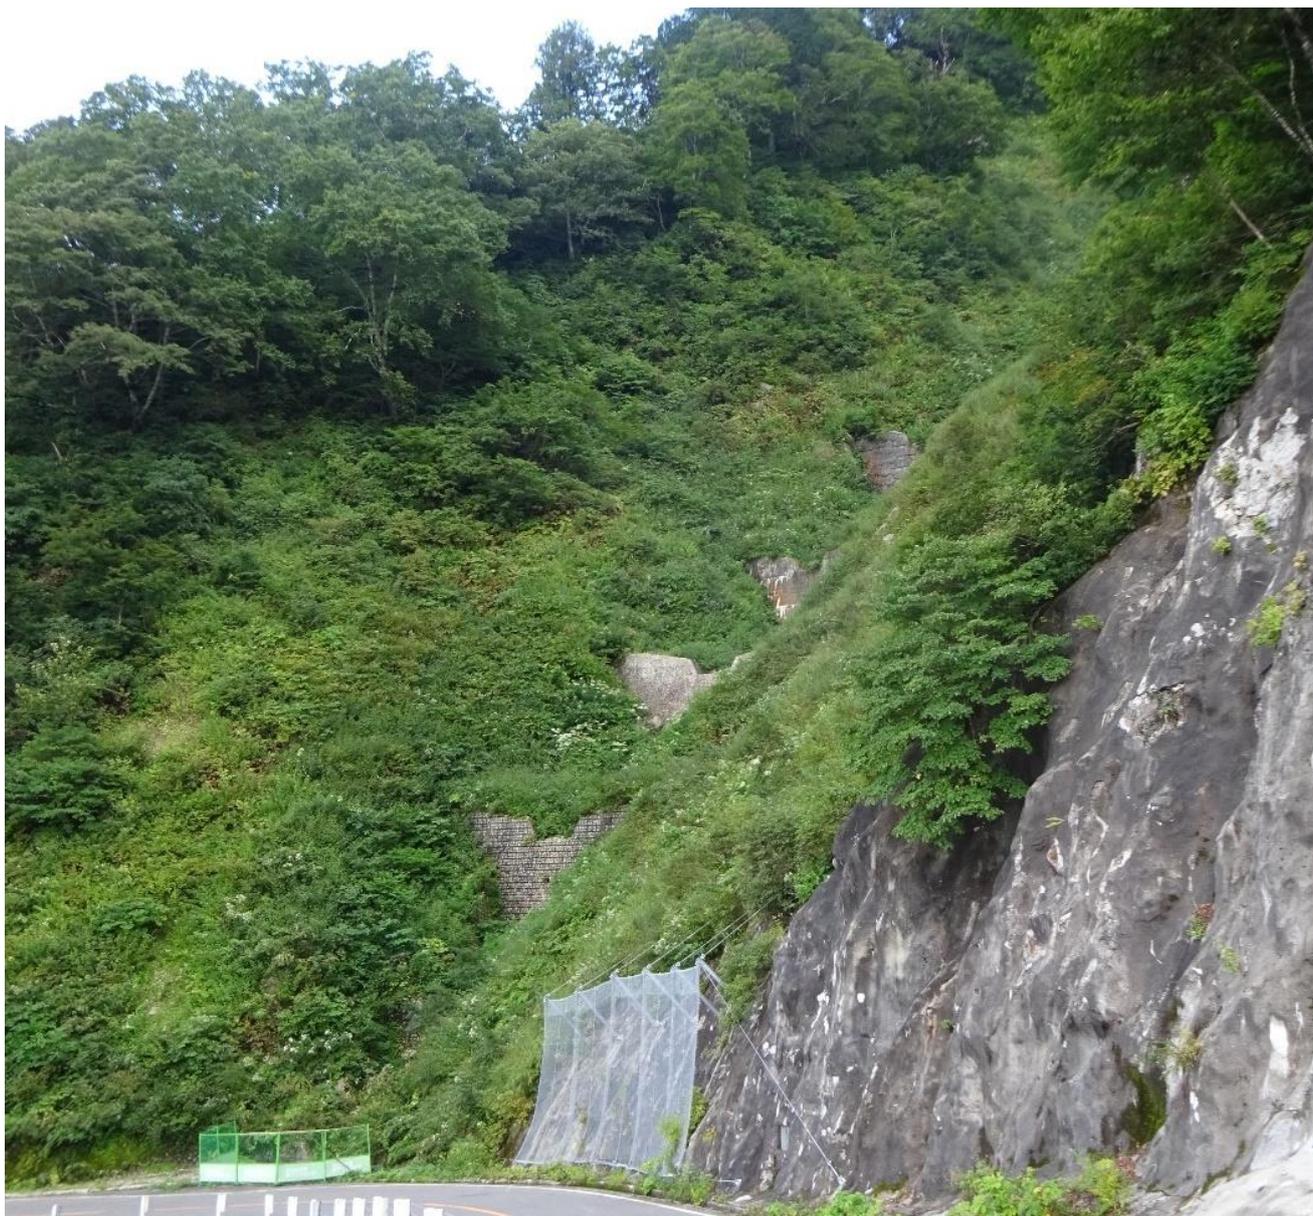
階段工
