○地震被害：氏神様の式年遷宮（30年）において、本殿基礎の沈下を確認。比較的新しいことから、鳥取西部地震（2000年：当地で震度5弱）によるものと思われる。

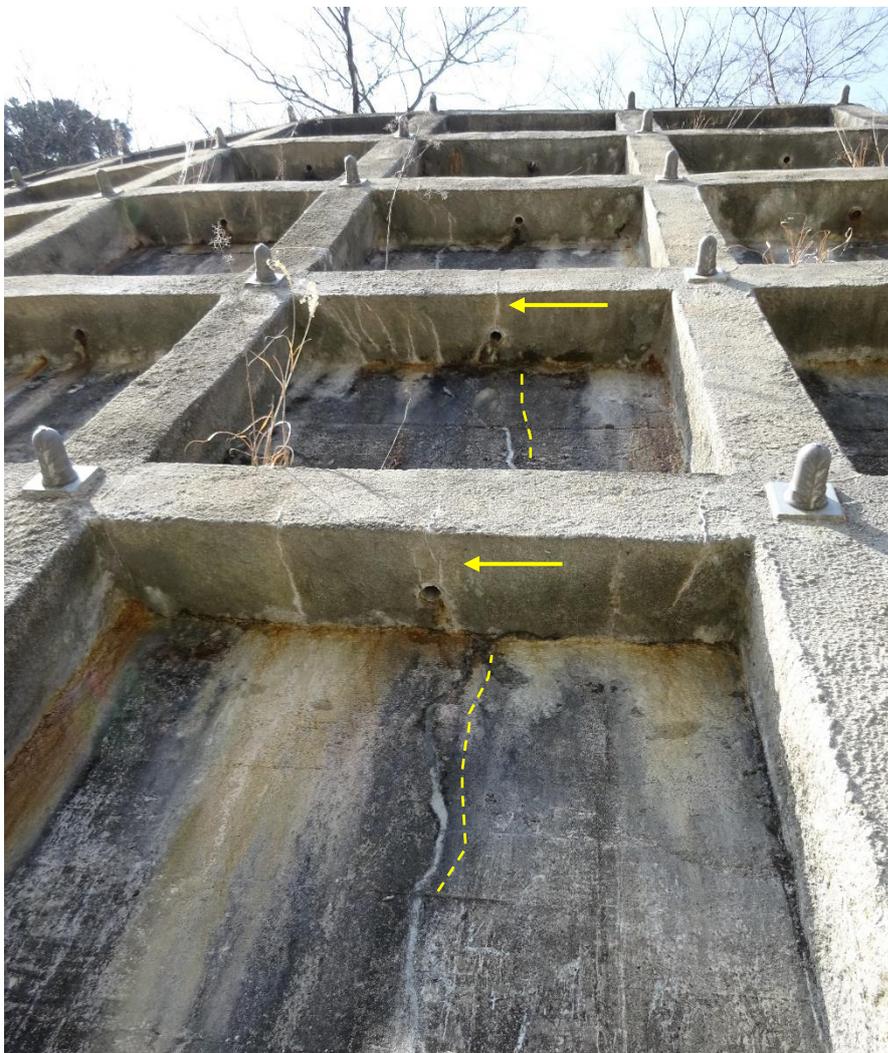
○補強効果

クラックの発生したもたれ壁？を補強するための補強土工（法枠工+鉄筋挿入工）と思われるが、当初と同じ位置に再びクラックが発生

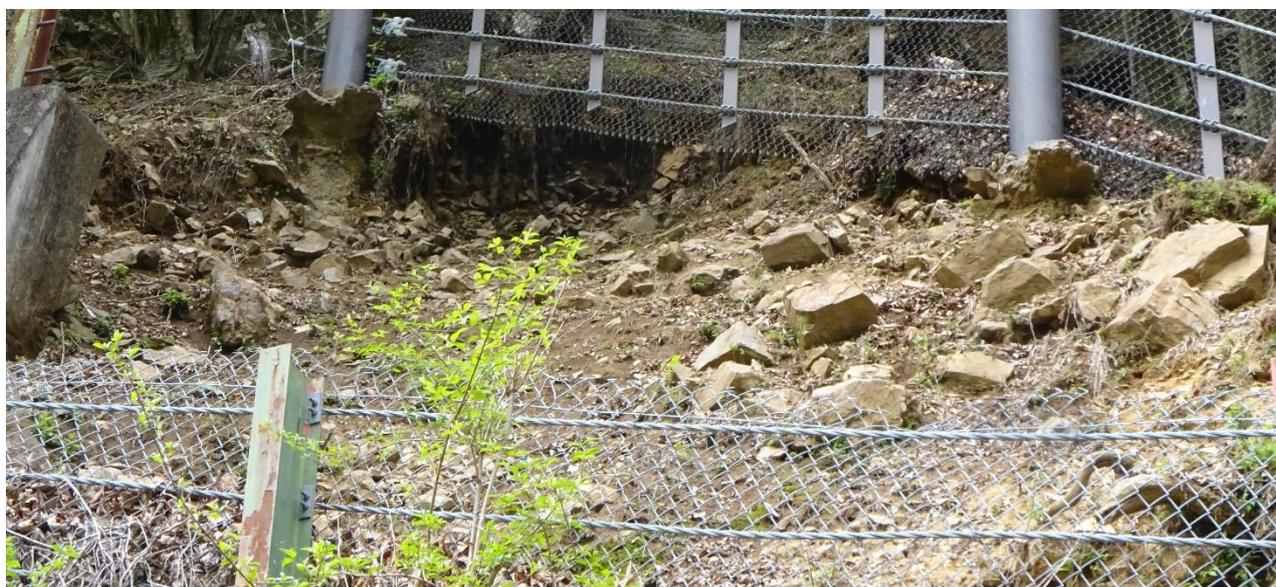
○防護工（ネット構造）の弱点

かつて、防護ネットと地山の間を落石が突き抜けたことがある。
類似構造物の弱点であり、図のような折り返しを設けるべきと考える。

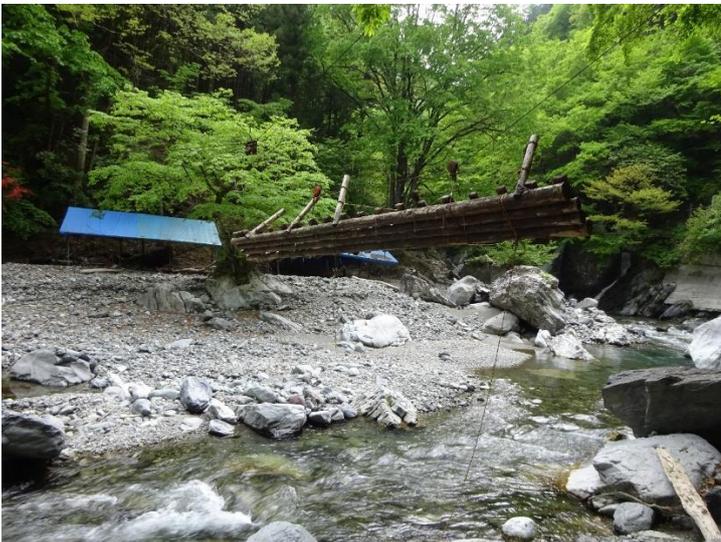
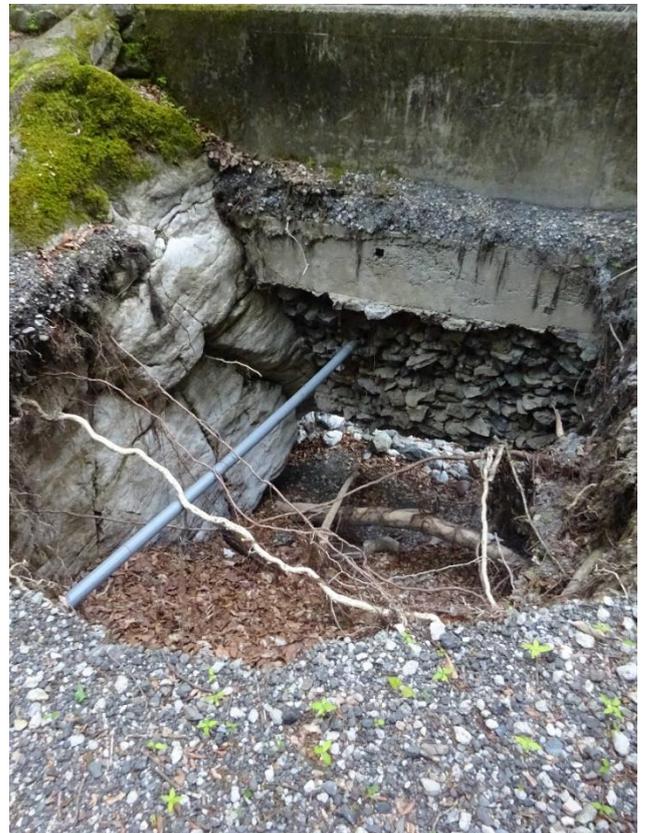
○想定外の洪水による吊り橋の被災・・・キャンプ地において、対岸に渡るための橋

同時期の護岸裏の
流出状況（吸い出し）

景観等に配慮したものと思われるが、メンテナンス的には沈下橋の方が適当・・・

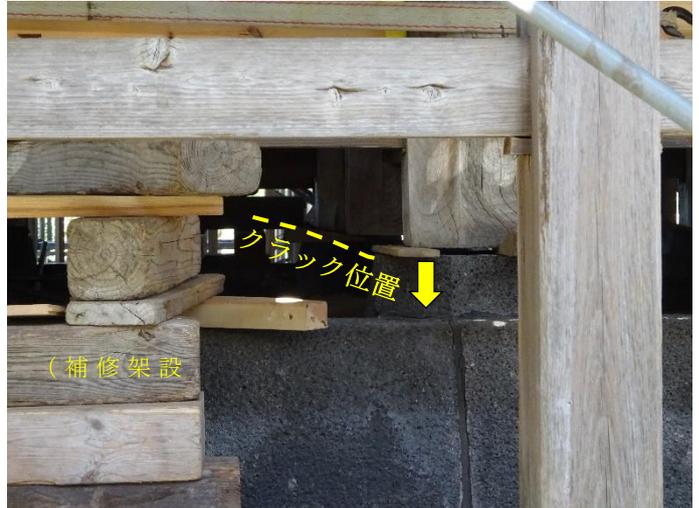
結論として、鳥居の変状から東西方向に揺れが伝わったものと考えられ（図2）、「中殿および拝殿と連結した本殿に遠心力が働き、拝殿と中殿との境の柱を引き裂き（写真⑭）、北側に傾いた（写真②）」と推測される。

②本殿基礎中央付近の沈下（1～2cm）

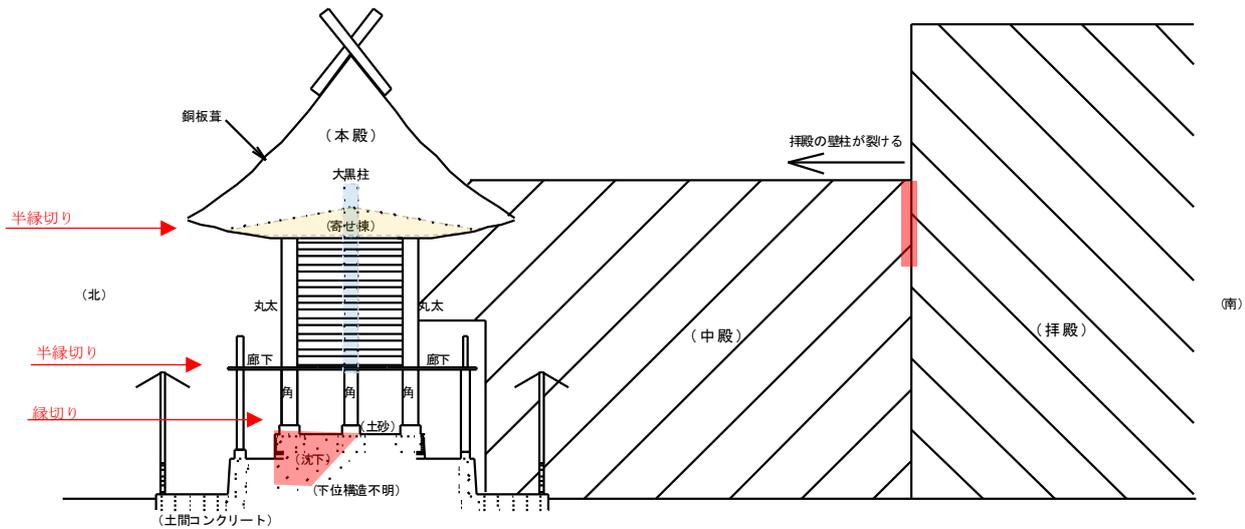
図1 断面図（スケッチ）・・・被災箇所

○基礎の構造・・・元来“掘っ立て様式”（柱を直接地面に建てる方法）であったが、大陸からの“版築様式”（盛土材料に石や石灰等を混ぜて固める方法）が伝わり、これを取り入れたものと思われる。
（本殿）・・・図1

- 1 断面：敷地面より 0.7m の高さで 5m 角の盛土を施し、本殿を囲む廊下を支える束柱（16 本）設置。
- 2 断面：1 段目の内側に、3m 角（高さ 0.5m）の盛土を施し、9 本の柱を設置。その基礎は、礎石の 2 段積みとなっており、周囲は土砂を充填。

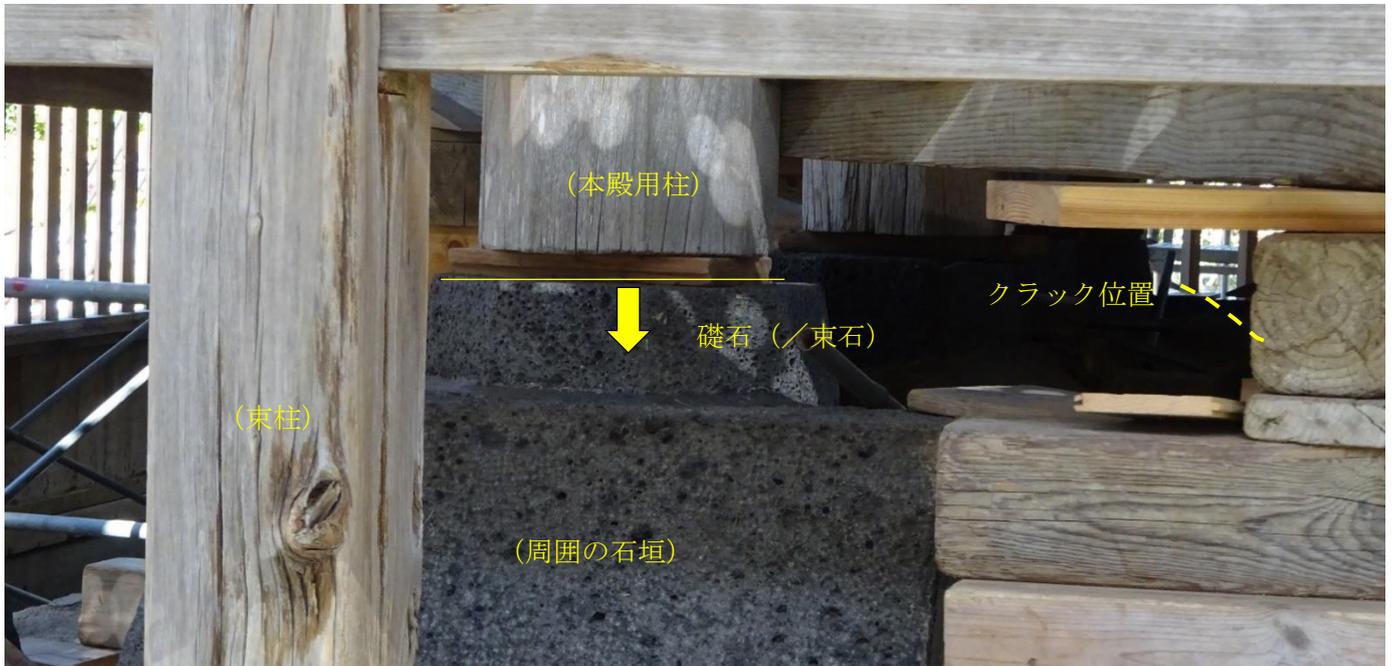
③本殿基礎北側の沈下（2cm 程度）

※柱を支える基礎は 2 段の盛土（敷地面より高さ 1.2m 程度）からなり、周囲が石垣で囲まれている。

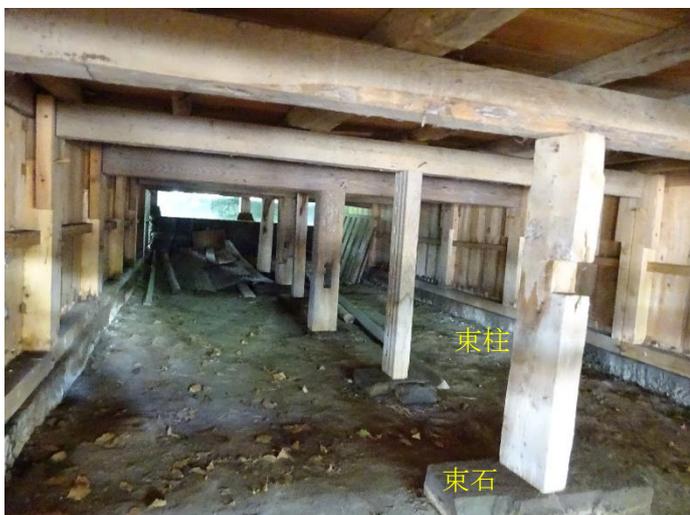
床を支える柱に筋交い等はなく、単に束石と床との間につっかい棒をかませたのみの簡単な造りとなっている（写真④，⑤）。

④中殿床下を支える束柱と束石

湿気があり、白蟻被害が数カ所認められた

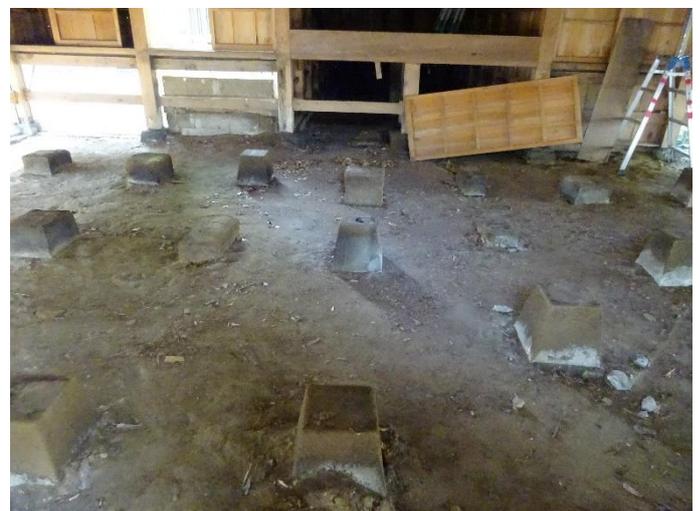
⑤拝殿床下・・・束石群

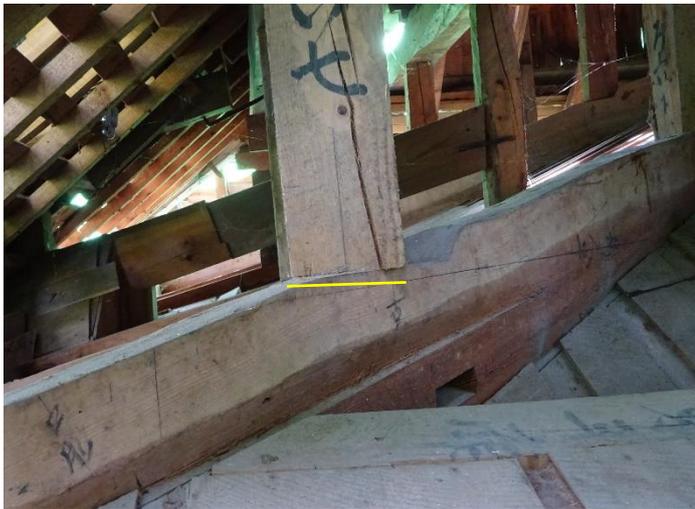
⑧東柱底面は切り込み加工を施しているが，釘等で固定した様子はみられない…縁切り状態？
※五重の塔なども，各屋根が独立して重ねられ，“地震時にずれたり，浮き上がる”等を許容する構造とされている。

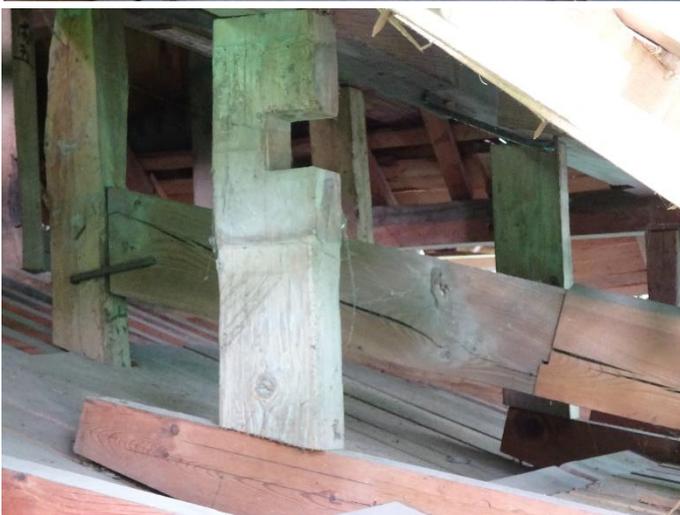
入母屋と呼ばれる上位（切妻造），下位（寄棟造）の二段重ねとなっている。寄棟は頑丈そうに組まれているが、切妻との間には所々つうかい棒のようなものはめられており（写真⑨等），なんとも“いい加減”な印象を受ける。ただし，このような部材同士を固く拘束しないことや，“貫”（写真⑩）のように遊びを持たせることが，免震性を高めることにつながるものと思われる。

⑨古材を用いた東柱
※あり合わせの古材を使う習わしがあるとのこと
…それにしても頼りなく見える

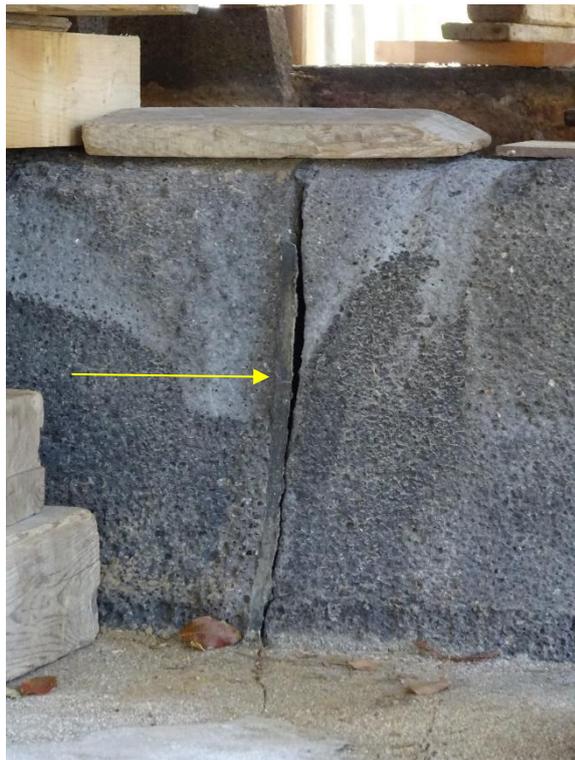
主な被害は，本殿基礎の沈下（北側の一部）と拝殿と中殿との境に位置する柱の剥離（写真⑭）である．

⑬本殿基礎東側（化粧石）の開口

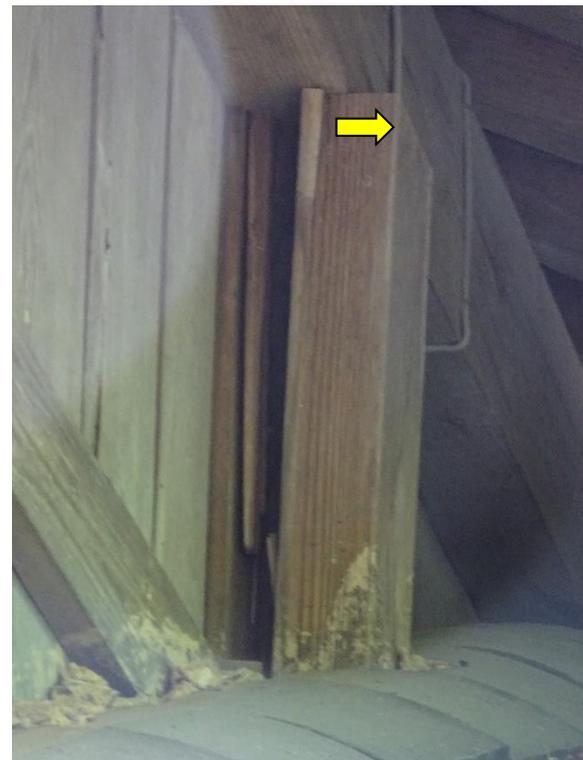
⑭中殿と拝殿を境する柱の剥離

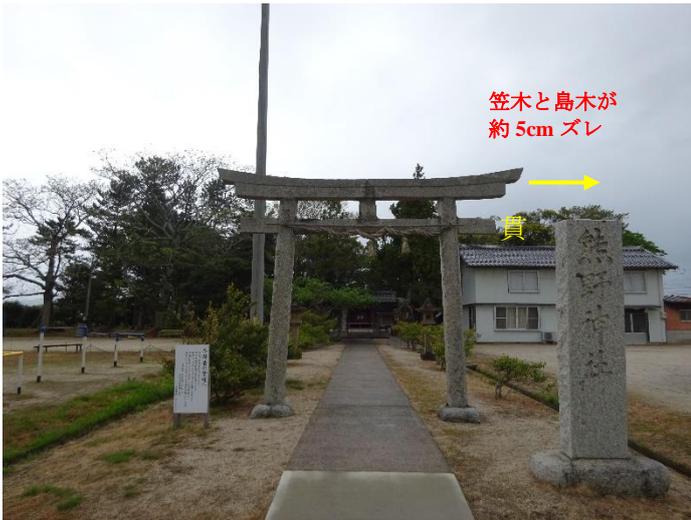
笠木センターのズレ

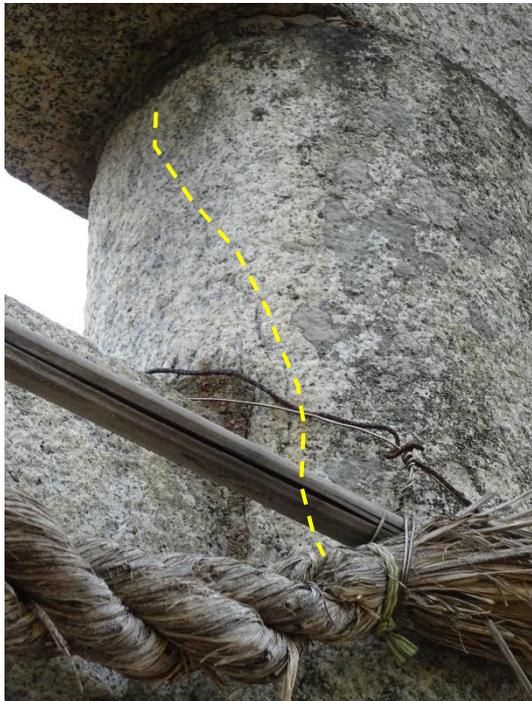
貫付近の柱のクラック

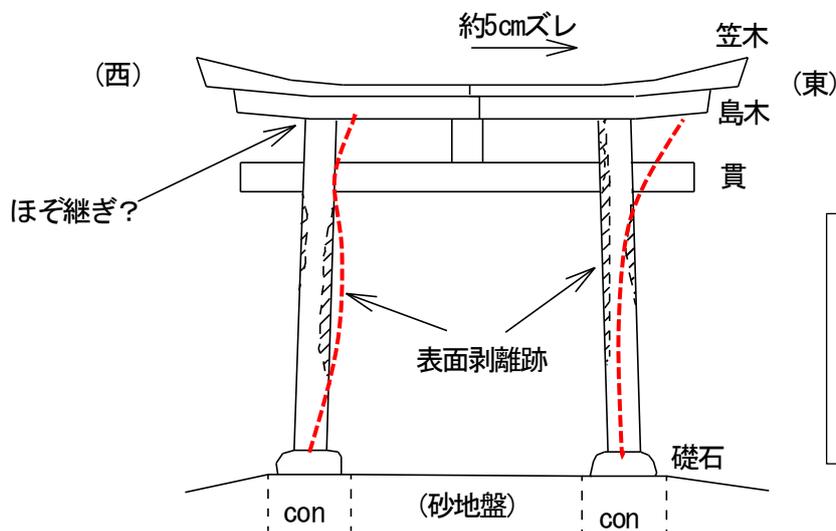
柱表面の剥離状況から推定される鳥居の変形

○鳥居の変状・・・柱（花崗岩）表面の剥離状況から、図のような変形が想定される。基礎部柱は固定しないのが一般的（伝統構法：地震力の緩和）のようであるが、ここではコンクリートによる間詰めがなされていた。

柱と島木は、ほぞ継等で連結されているはずであり、地震によりせん断された可能性がある。
このように、あえて壊れやすくすることで倒壊を免れた可能性が考えられる。
