## 【竹林と崩壊地】

## －安山岩質火砕岩層内のすべり面と地下水について－

## —2 直線すべりの交点付近における破断面形態について—

## —花崗岩の地すべり面付近について—

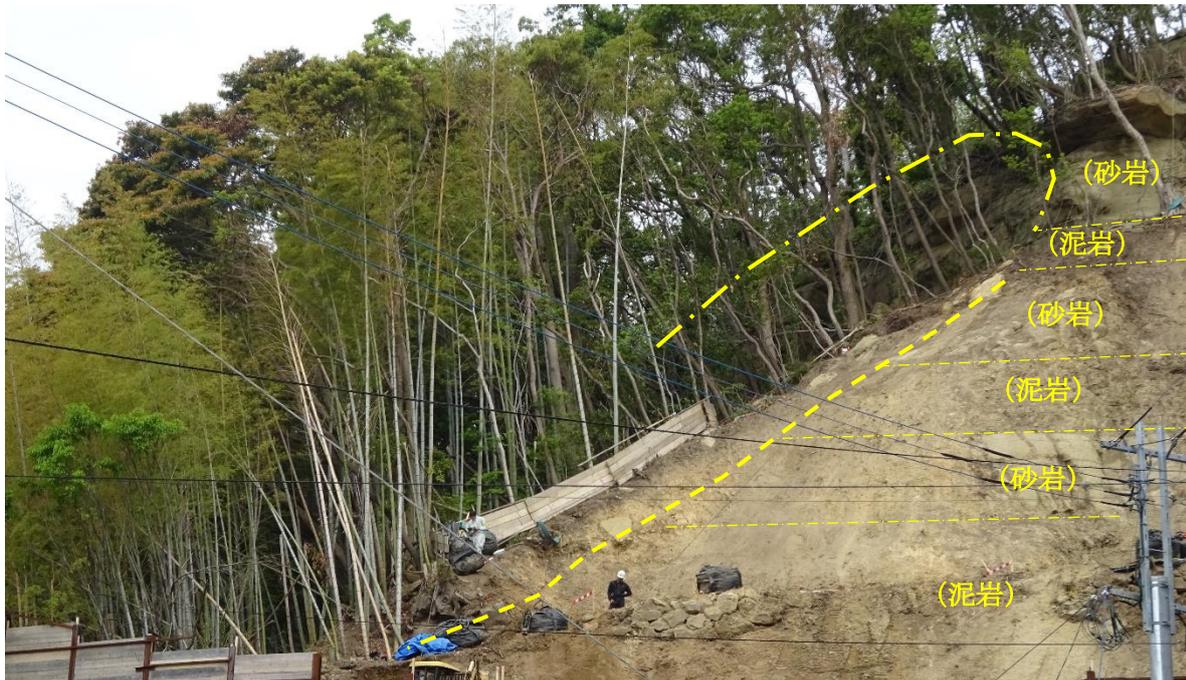
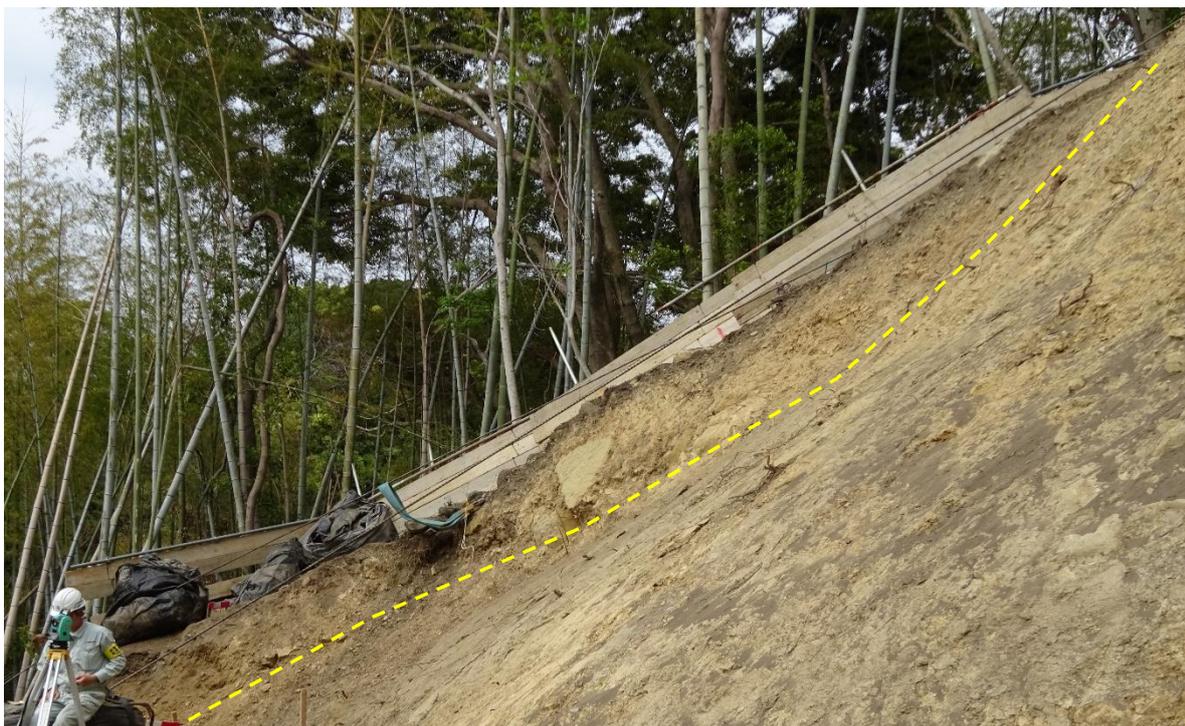
写真は，砂岩・頁岩互層（ほぼ水平状）からなる斜面に旧崩壊土砂が堆積し，竹林で覆われているものである。崩壊土砂の層厚は 1m 程度以下である。一般に，竹林の多くは地表面の凹凸が多くルーズな様相に見えるが，そのような場合は旧崩壊土砂が堆積する斜面（＝不安定）と診断できる。

ちなみに，竹の地下茎は表層部 30cm 程度の範囲であり，立木のように基岩面に達するような根系の発達は見られない。したがって，面的な表層すべりに対する抵抗力はほとんど期待できないものと考えられる。

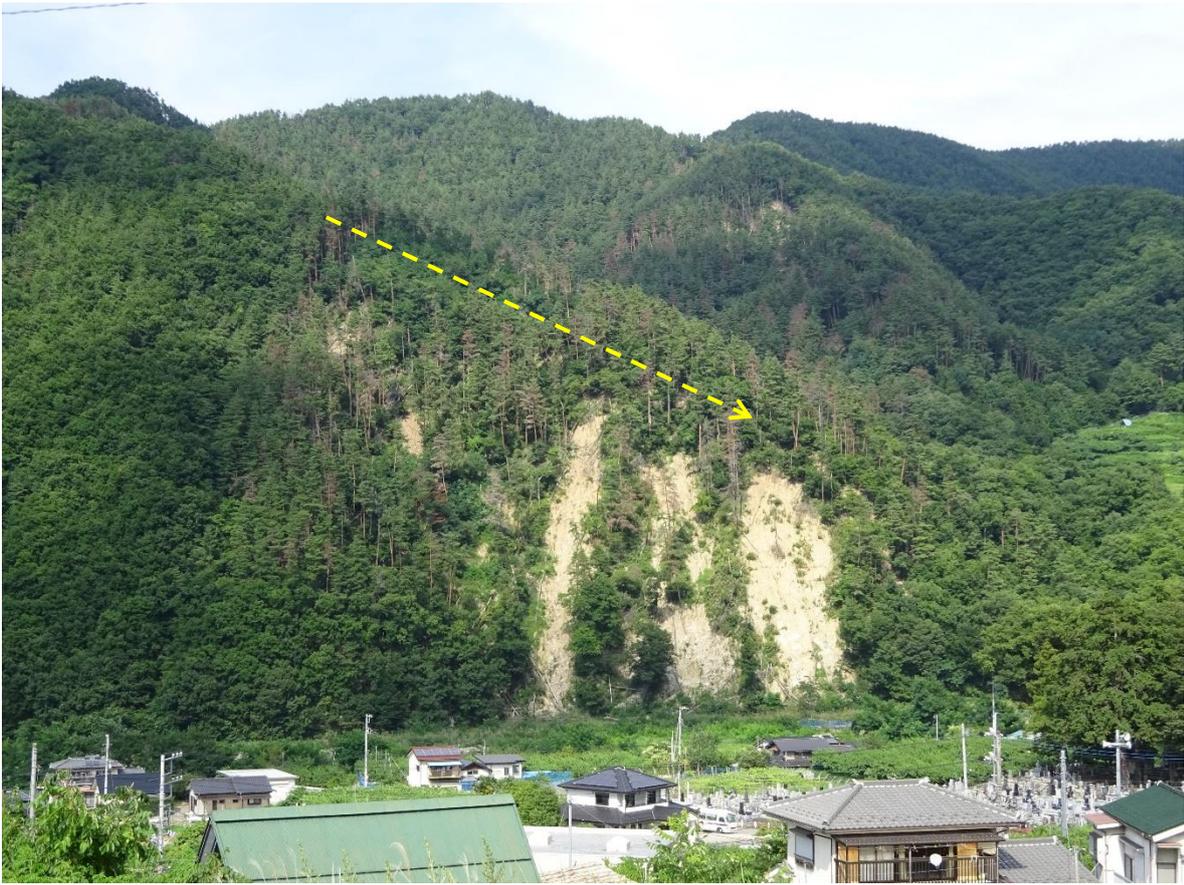
“尾根伝いに水路があり，その水がオーバーフローした” かのような崩壊地分布  
… “尾根＝地下水経路” を裏付ける現象のように思える

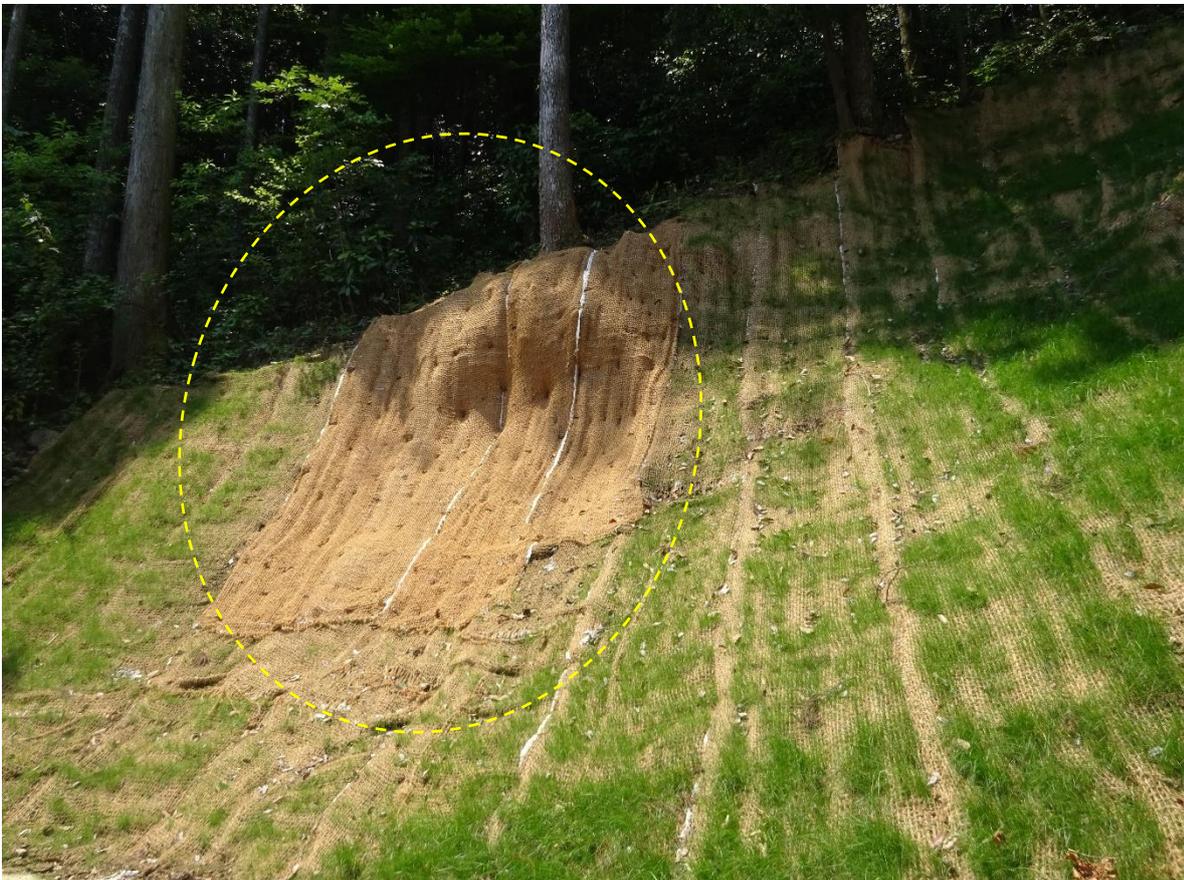
植生マットの補修跡（遷急点付近の地下水湧出による可能性？）

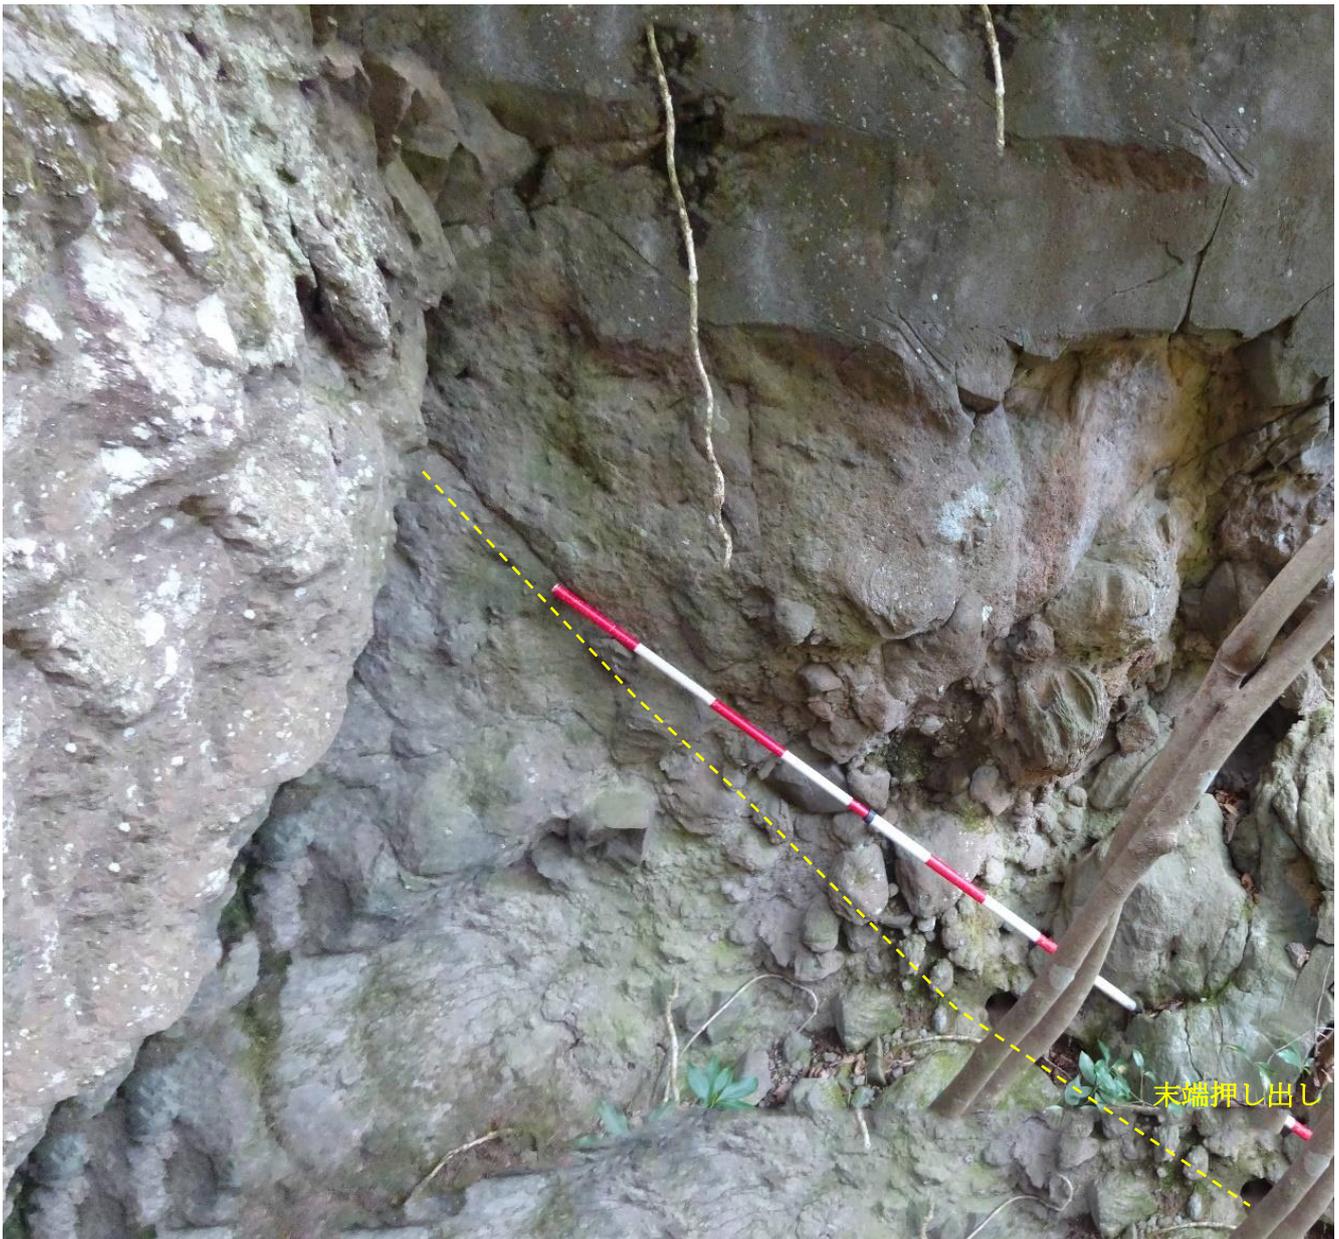
当該現場では、地すべり末端部が全面的に露頭しているものと判断されるが、湧水点は右岸側と中央部の2箇所のみであり、すべり面に沿った面的分布は認められない。したがって、地すべりを助長する地下水は裂か水（水みち／パイプ）の賦存形態をなし、これが堰き止められることによる揚圧力の増大によって地すべりを誘発するものといえる。さらに、すべりを誘発する地下水は“量ではない”と言った教えも納得できる。

すべり面と判断される破断面・・・右岸側末端付近、滲むような湧水有り

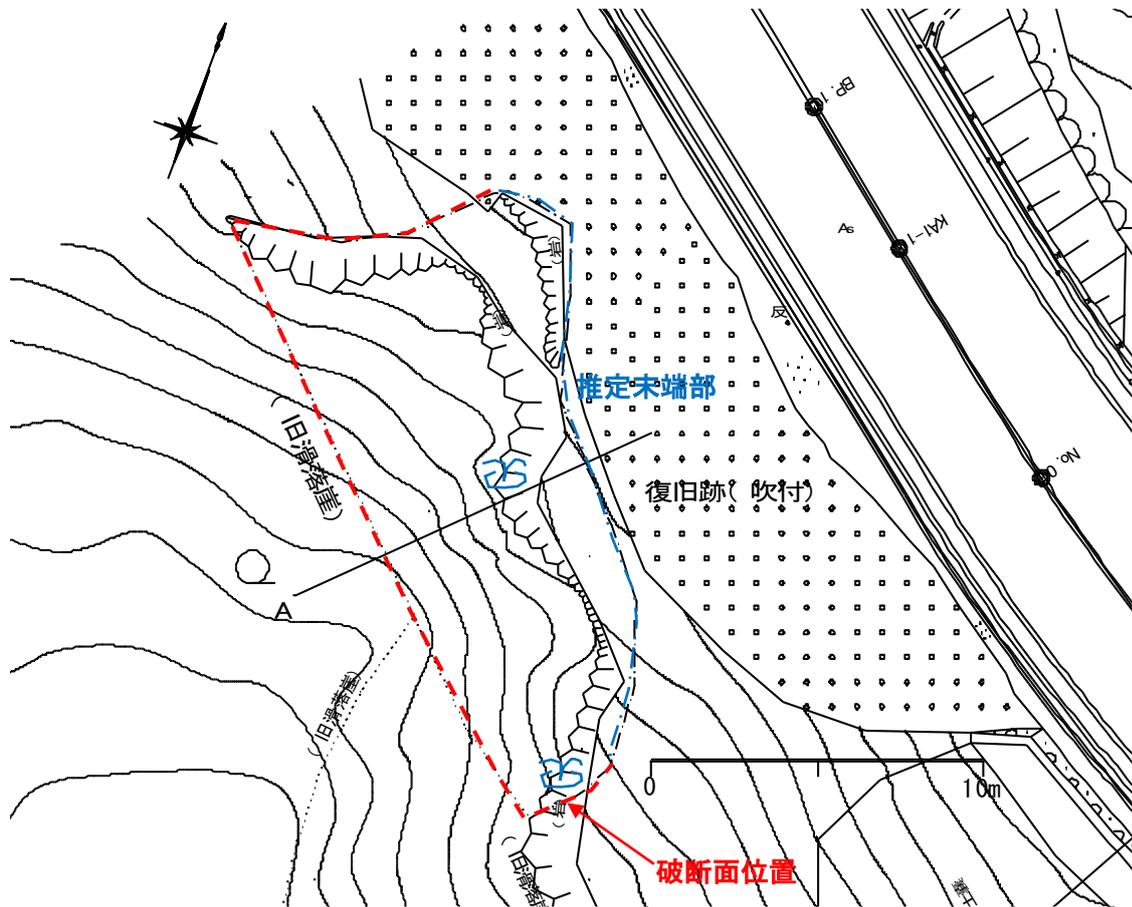
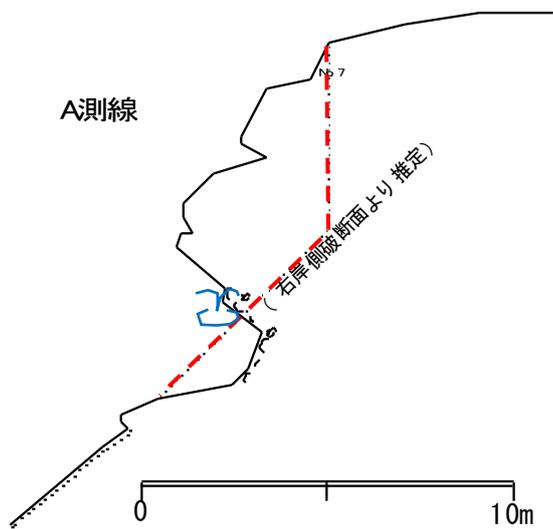
地すべり中央断面

- 「火砕岩層内のすべり面と湧水」例・・・板状すべり（斜面長12m、幅18m、層厚3.5m、すべり面傾斜45°冠頭部キレツ（直線、落差0.5m前後）、末端部は崩壊（吹付による復旧跡）、すべり面粘土なし

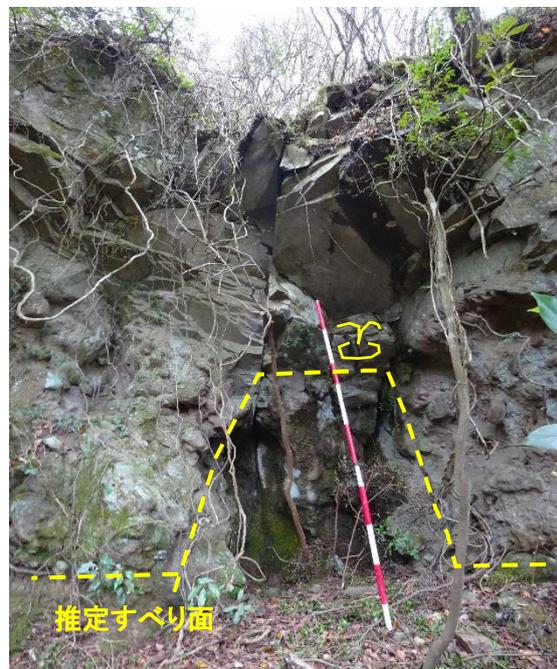
同左, 湧水点

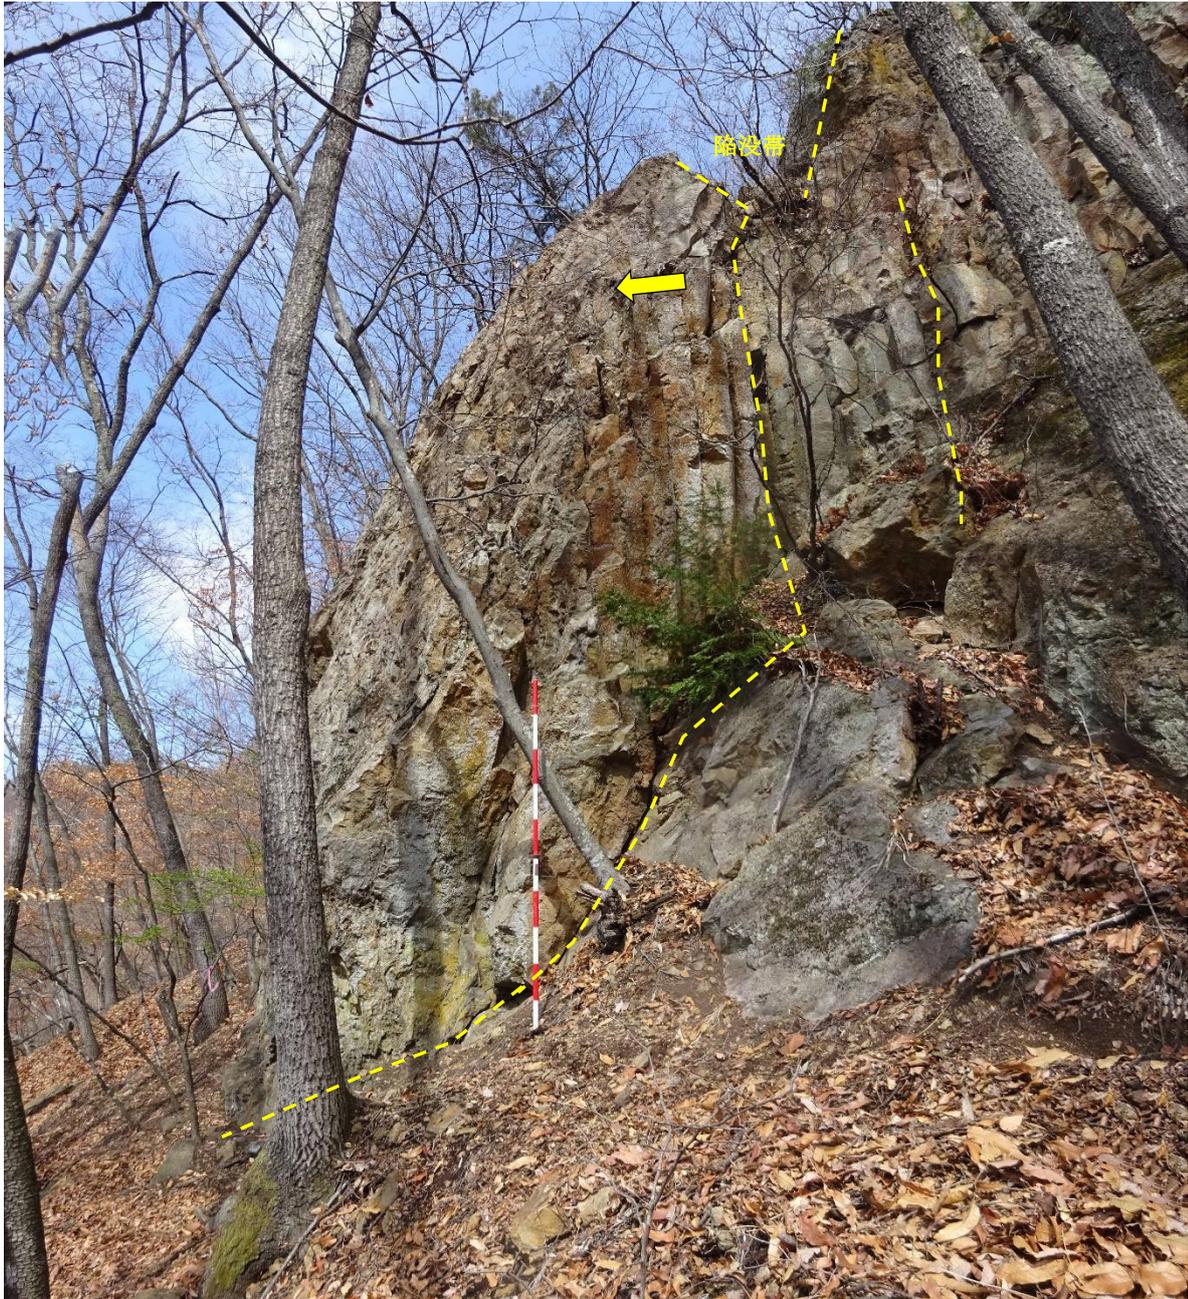
【岩盤すべり断面】 …すべり面粘土，平常時湧水なし

岩盤すべり（安山岩，板状すべり），頭部はトップリング状

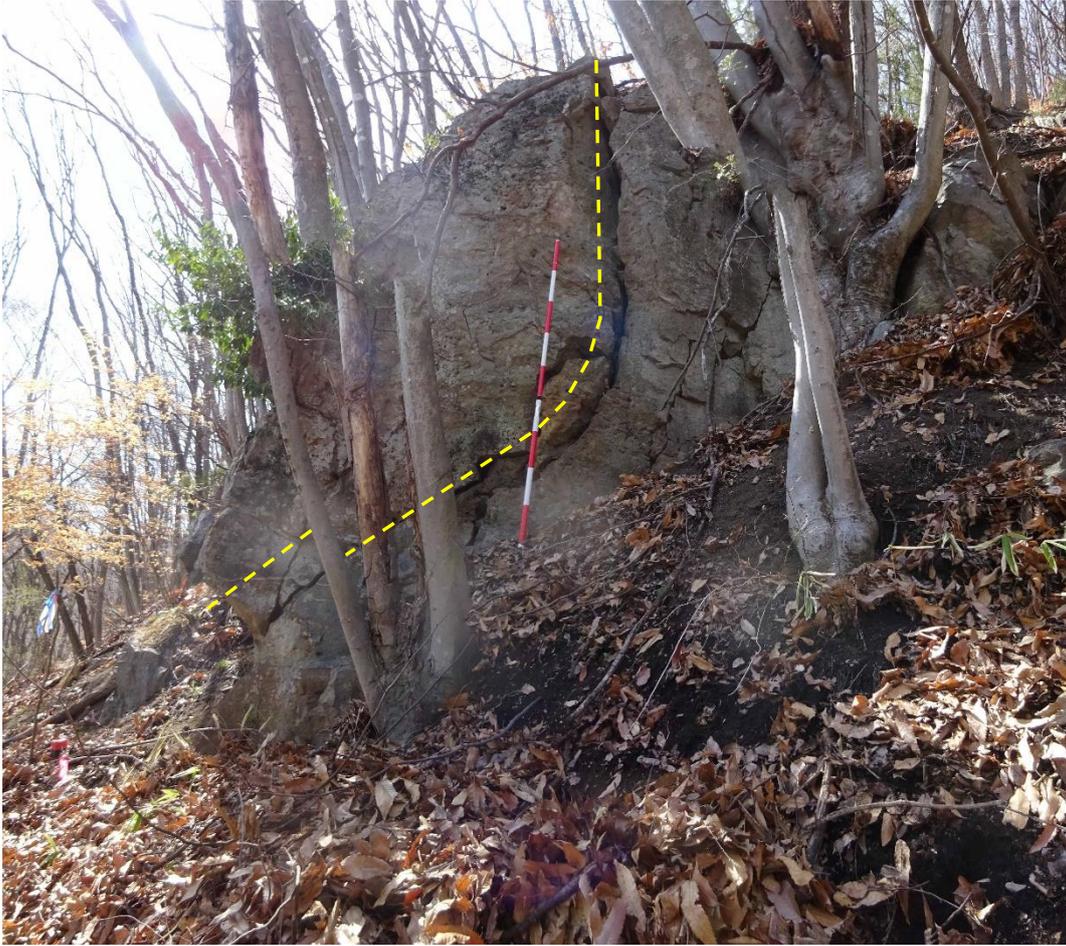
写真はいずれも小規模な岩盤すべりであるが、冠頭部破断面から移動層底面へ移行する区間は円弧状に破断している。この付近で鉛直方向の主働破壊を生じた結果と考えられ、逆に前ページの場合は下流側移動層の滑動が主体で、その後、後方斜面で二次的に陥没帯を形成したものと考えられる。

小規模な岩塊すべり：（安山岩，すべり面傾斜 $40^\circ$ ，頭部剥離面からすべり面へ移行する位置は円弧状

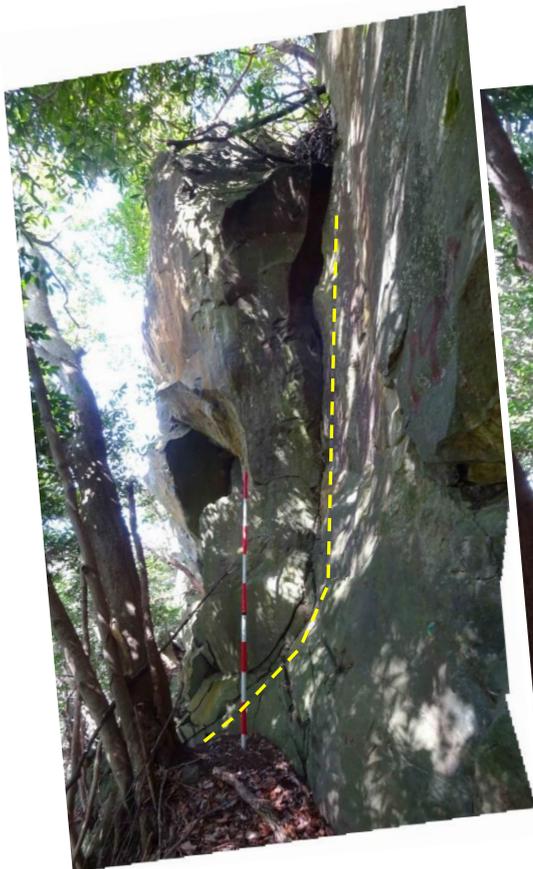
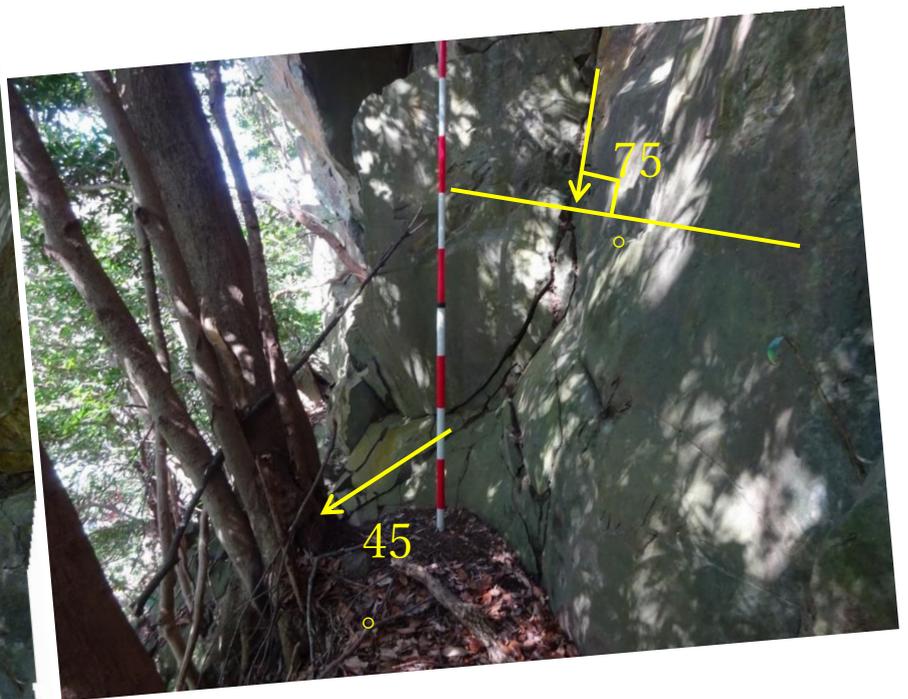
同上，円弧状に破断する例（玄武岩，再掲）

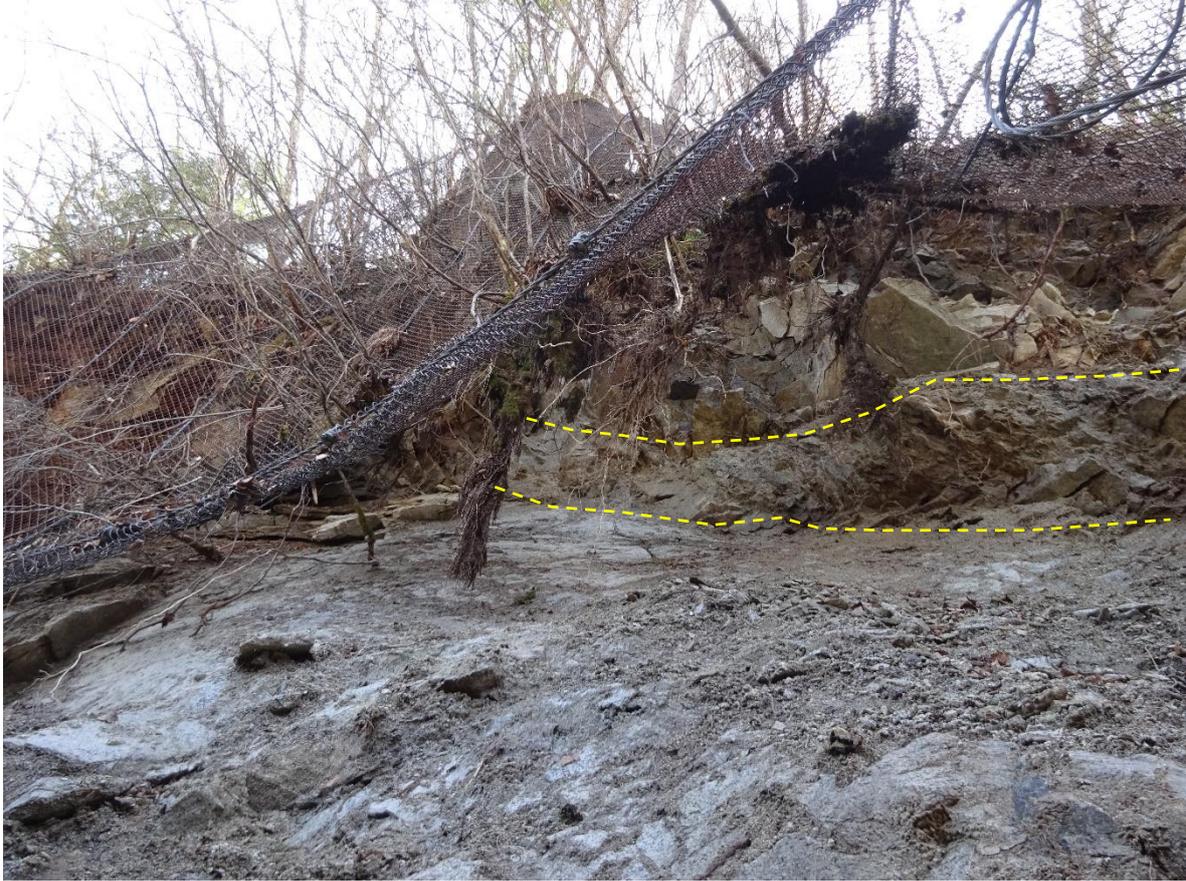
花崗岩からなる道路法面で崩壊があり踏査した結果、幅 30m、斜面長 20m、平均層厚 5m 程度の古い地すべり跡が認められ、その再滑動にともなう末端崩壊と考えられる。多少凹凸のある地すべり基盤面が露出するが、明瞭なすべり面粘土らしきものは見当たらない。ただし、移動層下位 0.5~1m の範囲が粘土まじりのもまれたような層をなしており、あたかも“地すべり破断層”と言ったように見受けられる。

※経験的に層厚 5m 程度以下の薄いすべりほど地表の乱れが大きく、写真のような地すべり基盤面のわずかな凹凸を反映しやすいことによるものと考えられる。

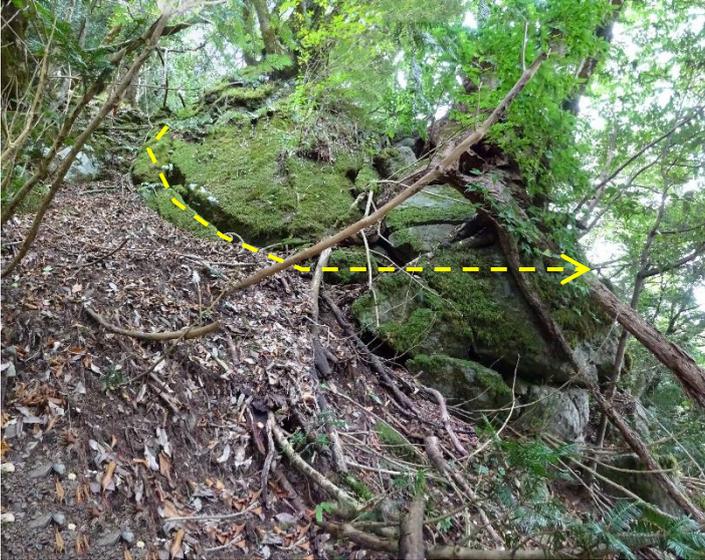
○小規模な岩盤すべり（斜面長 12m，幅 4~5m，層厚 2m 程度，傾斜  $45^\circ$ ）

末端部での跳ね上げ状態

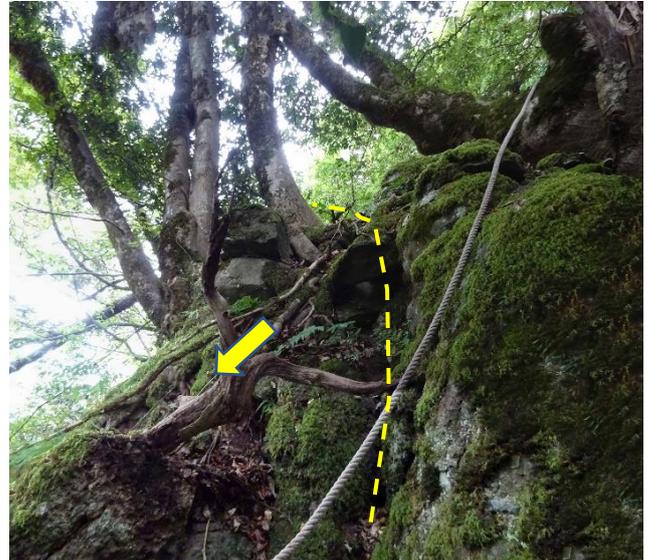
冠頭部剥離面（根系による剥離→滑動？）

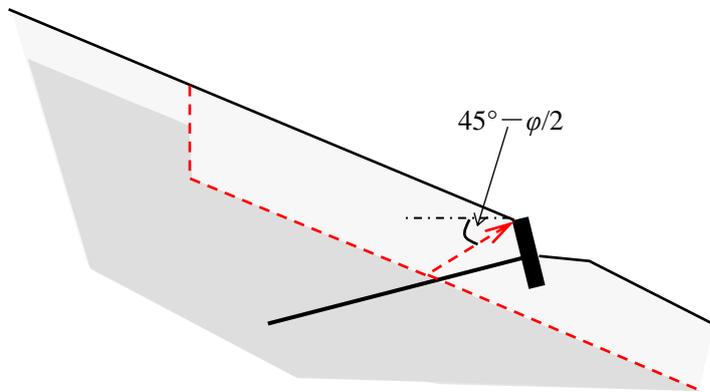
図 A

地すべり末端部の受働破壊面を、水平面を基準に“ $45^\circ - \varphi/2$ ”とするケース（図 A）があるが、それに至る直線区間のすべり面軸を基準に設定（図 B）すべきであることを改めて強調したい。
