【現場における危険度判定指標の提案】

落石要因を基にした危険度判定表

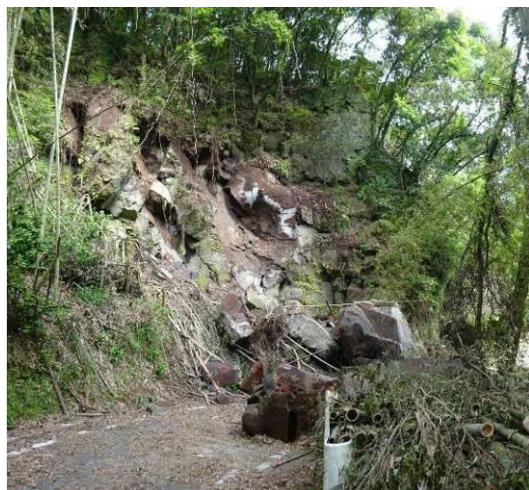
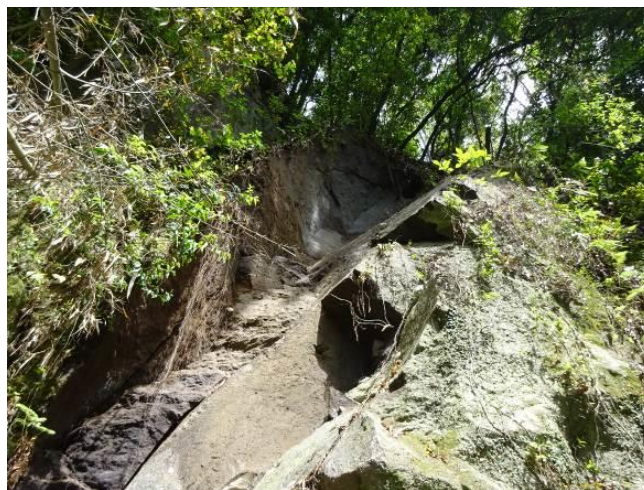
地震の震度が大きければ岩盤崩壊等、規模の大きい侵食を受ける。写真右は、地震時水平力により破断し飛び出したように見える。落石の最大要因であり、地震力を踏まえた設計は不可欠である。

写真—3.2.1 2016年4月熊本地震による落石（震度7。熊本市北区貢町地内：震源地より北西10km）

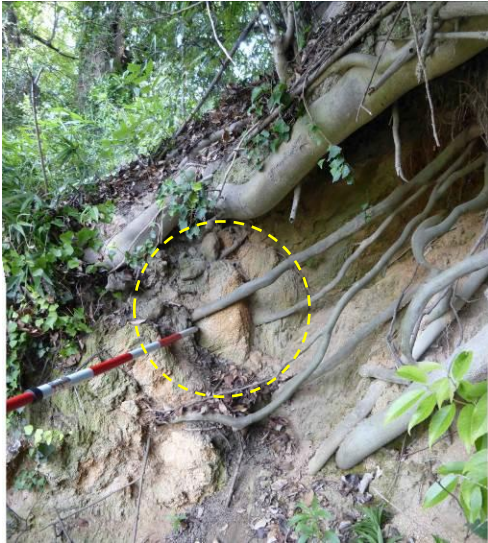
写真-3.2.2, 3.2.3は節理面に侵入した根系であり、強風時に樹幹が揺れることで根系に張力が働き、岩塊の剥離を助長する。写真-3.2.4はそれが進行したものであり、立木の関与は地震に次いで多い。

写真-3.2.3 立木根系による節理面の剥離

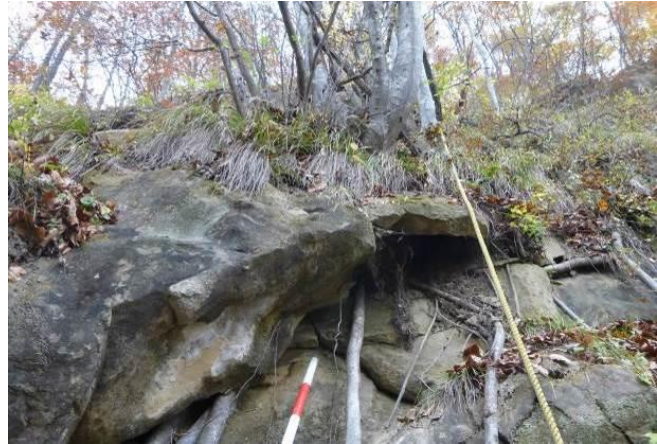
※近年薪炭林としての伐採がほとんどなくなり、こうした倒木が多発する傾向にある。山腹斜面の森林土壌は、せいぜい数十センチ程度以下と極めて薄い。そのため、喬木などは写真-3.2.2のように岩盤内に根を張るが、その伸長と周辺地盤の緩みからいずれ倒木に至る。それを助長するのが地震や強風、樹冠への積雪である。

写真-3.2.2 同左、風化花崗岩内の侵入状況

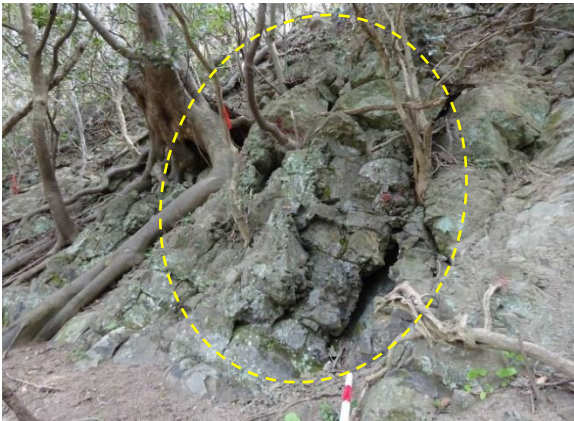
写真-3.2.4 根系による露岩斜面の浮石化

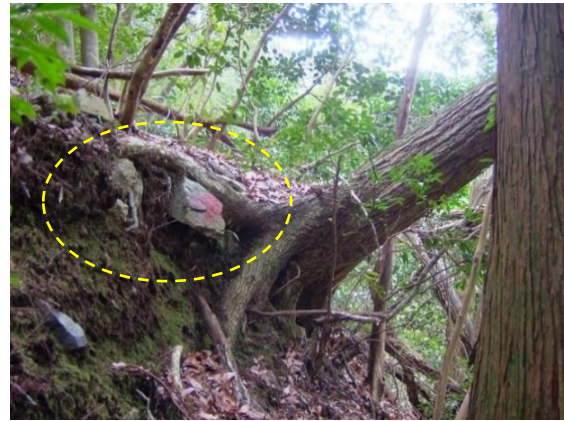
写真-3.2.5, 3.2.6は倒木による根返りであり、根系により周辺岩塊が侵食される。したがって、写真-3.2.7のように立木が岩塊付近で生育する場合は“危険”と判断され、少なくとも伐採する必要がある。

写真-3.2.5 倒木による岩塊の剥離

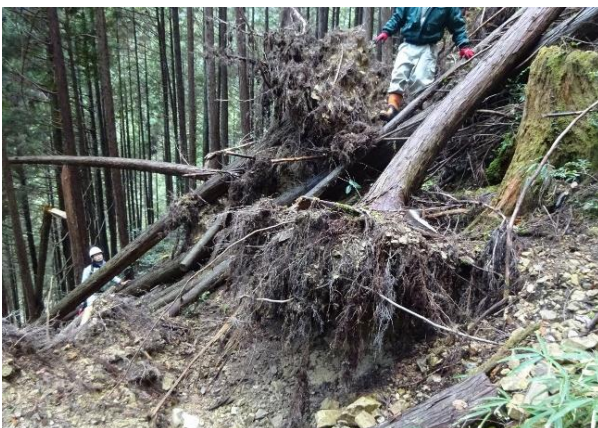
写真-3.2.6 倒木（根返り状況）

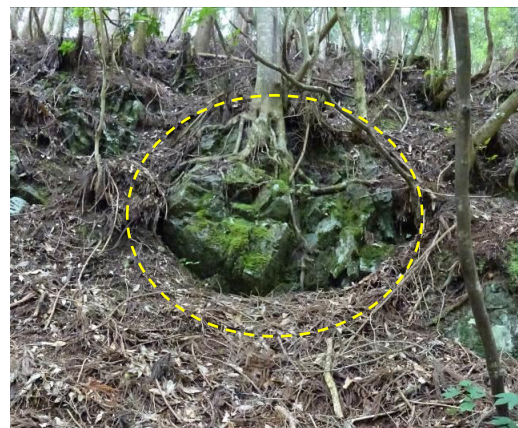
写真-3.2.7 危険を予測すべき浮石

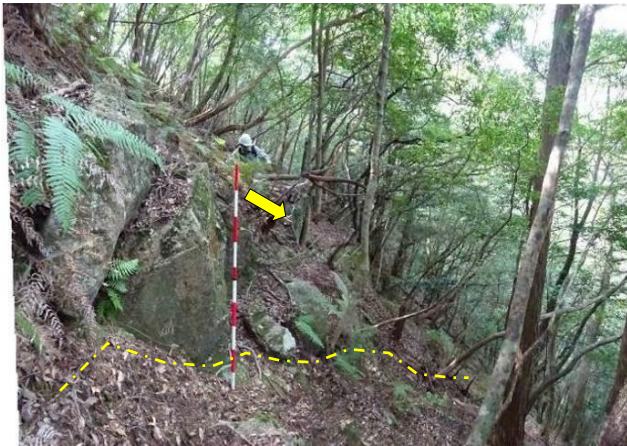
写真-3.2.8, 3.2.9は地すべりにより押し出された岩塊であり、対策は地すべりの抑止を前提とする。写真-3.2.10, 3.2.11は古い小康化した地すべり地内での局部的変状によるものである。対策は力で止めるのではなく、除去工等の選択が適当である。

写真-3.2.8 地すべりにより浮き出た岩塊群

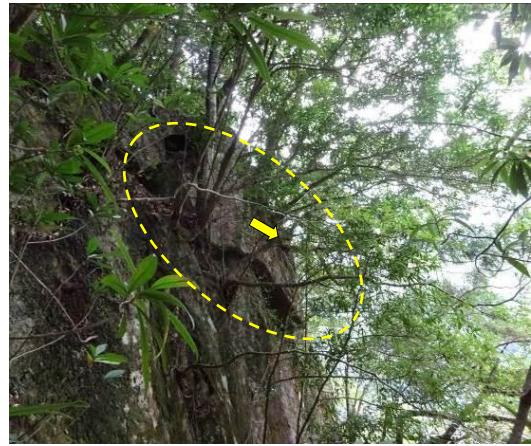
写真-3.2.9 同左、末端部岩塊の押し出し

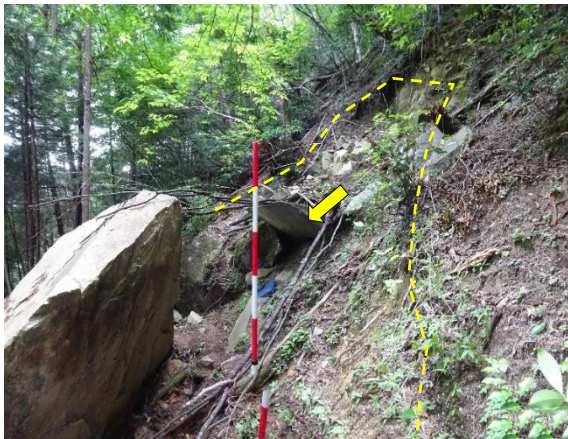
写真-3.2.10 局部的すべりによる落石

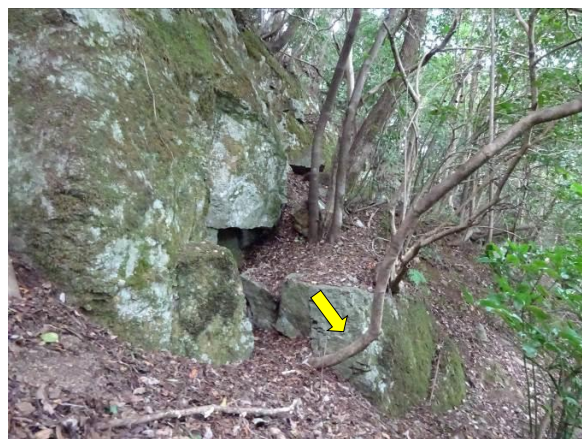
写真-3.2.11 局部的すべりによる退行性剥離

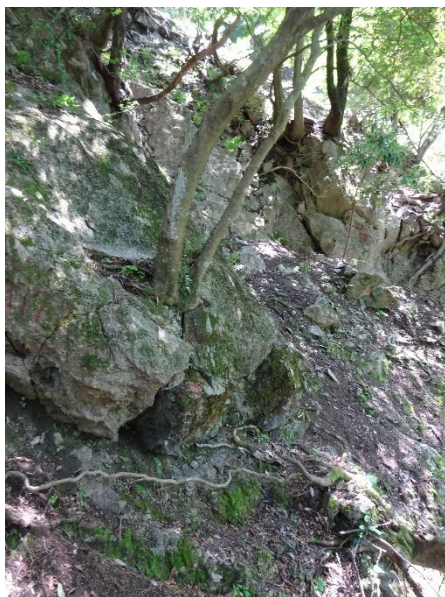
写真-3.2.12は旧崩壊地に残る浮石／転石群である。写真-3.2.13は旧滑落崖の緩みであり、いずれも退行性侵食（後方斜面への拡大）を踏まえた対策が必要である。

写真-3.2.12 旧崩壊地に残る浮石、転石

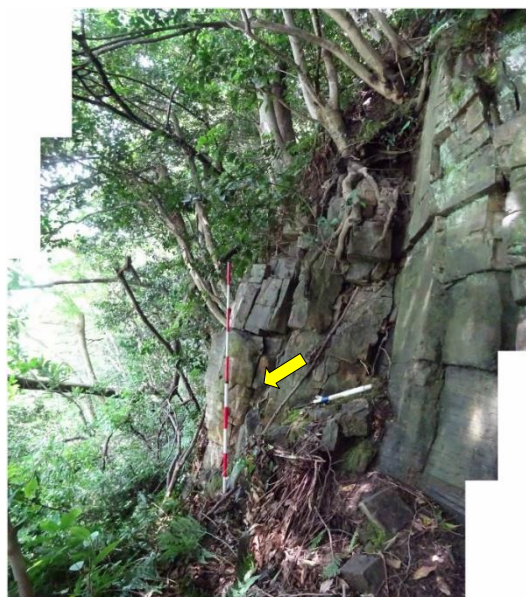
写真-3.2.13 旧滑落崖の退行性侵食

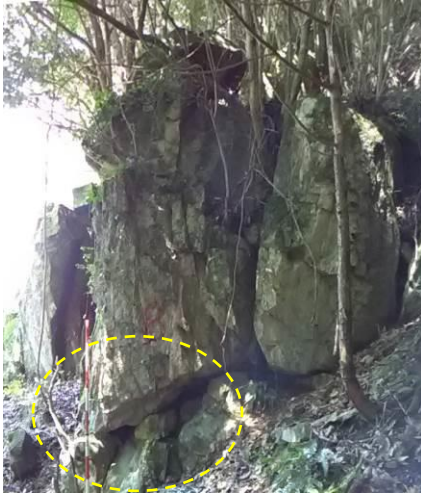
写真-3.2.14は旧崩壊跡地に残る転石群の脚部が浸食された状態にある。根固工（写真-3.2.15）を採用する場合は、地下水を堰き止めないようにしなければならない。

写真-3.2.14 脚部浸食による不安定化

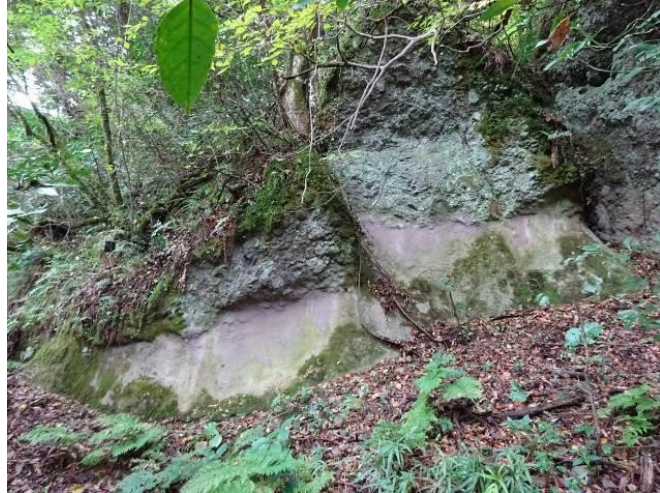
写真-3.2.15 根固工（モルタル吹付）

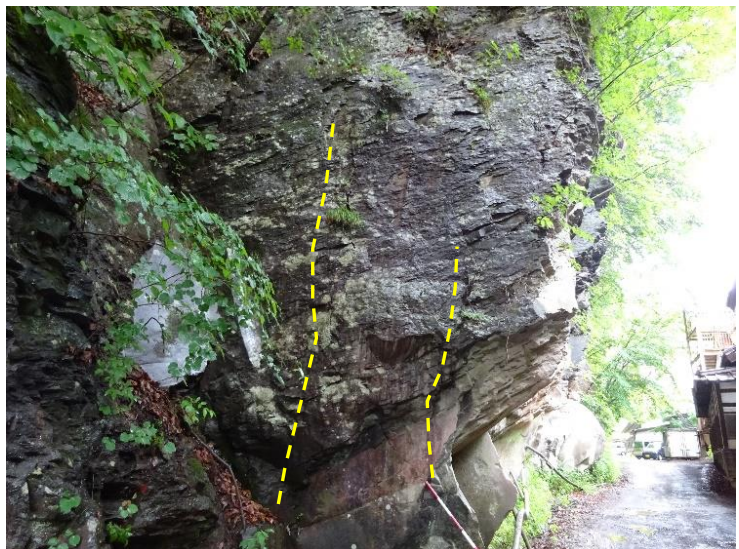
写真-3.2.16では、オーバーハング箇所の解放面から剥離が進行している。ヘアークラック状で分かりにくく、こうしたリスクに留意すべきである。

写真-3.2.16
オーバーハング箇所の
剥離進行状況

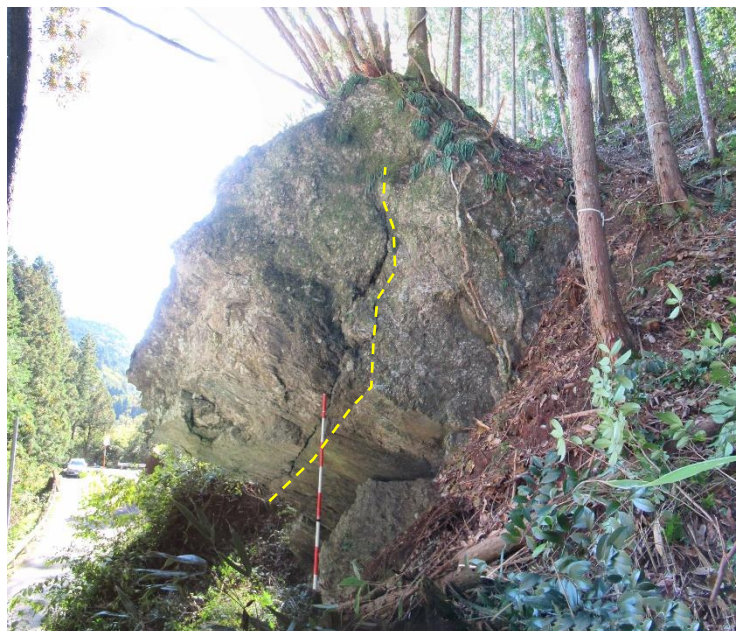
写真-3.2.17は、より剥離が進行した状態のものであり、岩塊脚部ほど開口度が大きい。岩塊頭部には立木が生育しており、その根系が当剥離面に侵入している可能性がある。

写真-3.2.17
オーバーハング箇所の
剥離進行状況

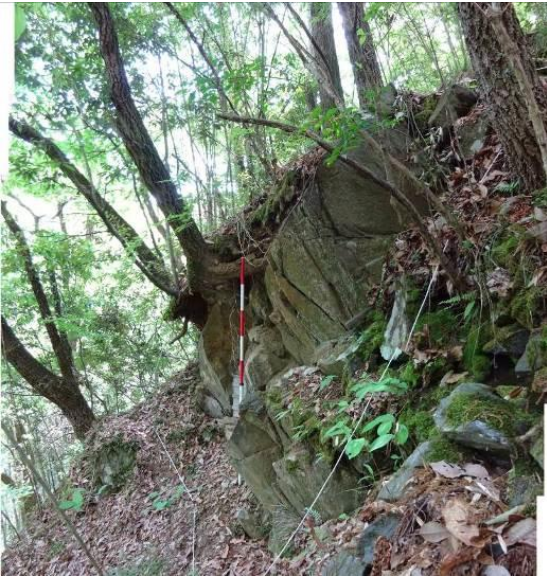
写真-3.2.18は節理面に沿ったオーバーハング箇所のトップリングであり、立木根系がこれを助長している。
写真-3.2.19は割れの多い急崖であり、地震等により緩みが進行したものと考えられる。

写真-3.2.18 トップリングによる崩落

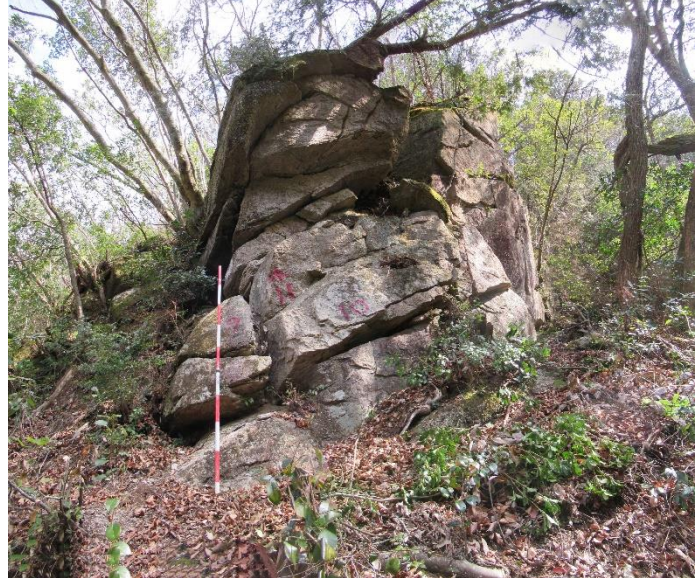
写真-3.2.19 急崖の浮石群

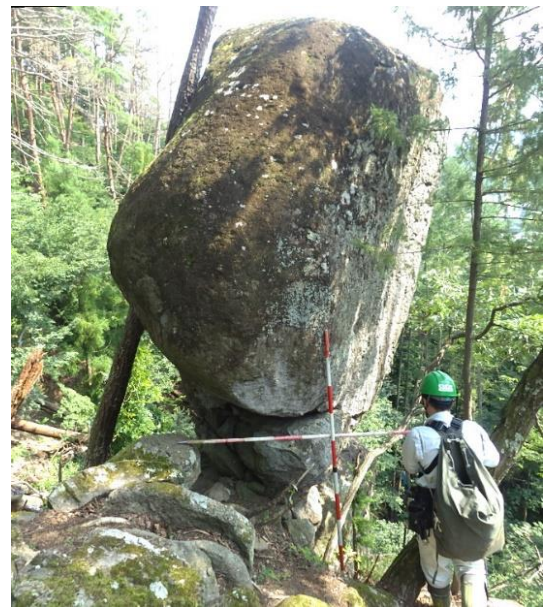
写真-3.2.20は重心の高い孤立した岩塊であり、地震時の揺れを受けやすく、かつ転倒しやすい。

写真-3.2.20 転倒しやすい形状/状態

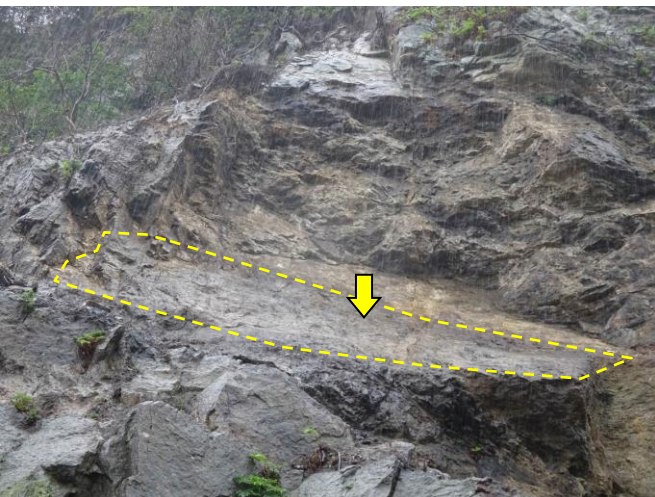
写真-3.2.21のように割れ目の多い露岩は地震等により剥離しやすい。その滑落跡には古い剥離面（点線内）が認められ、解放面から徐々に剥離が進行していることが分かる。

写真-3.2.21 割れ目の多い露岩の剥離

このような実態より、固定用アンカーはできるだけ深層部に確保する必要があり、本マニュアルでは露岩する場合でも被り厚1mを確保するようにしている。

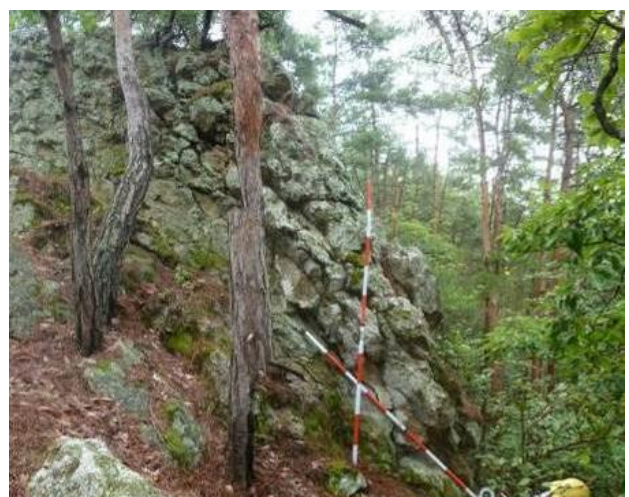
写真-3.2.22は地表面に平行して発達するシーティング節理（流れ盤）であり、滑動しやすい。

写真-3.2.22 シーティング節理（花崗岩）

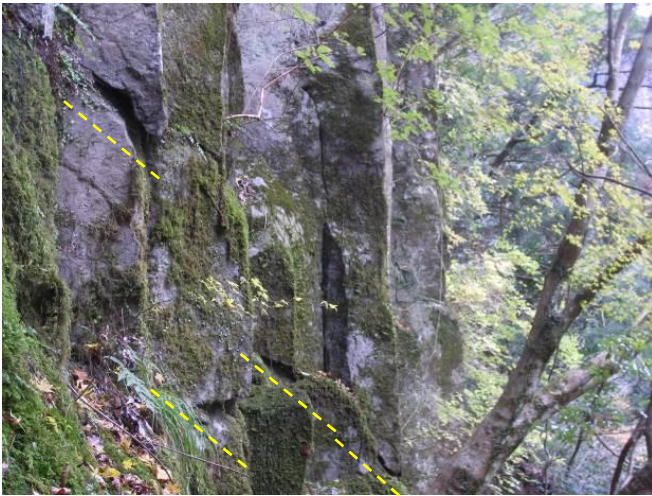
写真-3.2.23は柱状節理の発達する壁面での破断面（バックリング）である。

写真-3.2.23 柱状節理における破断面

これらは面的固定が必要である。

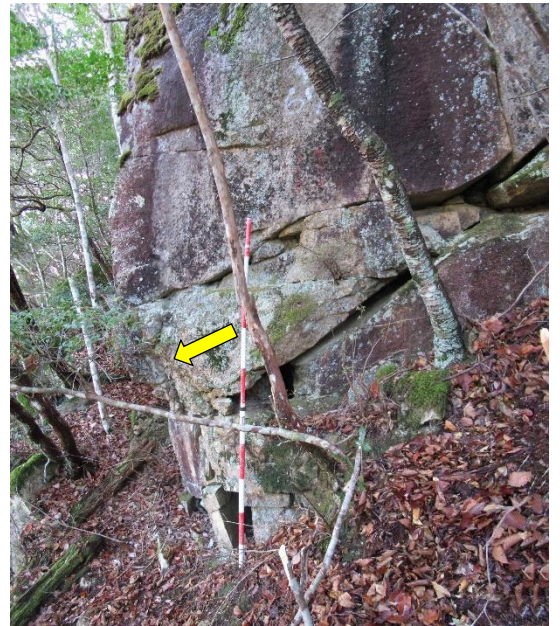
写真-3.2.24のように流れ盤状の節理面に沿って接線力が働く場合は、壁面の座屈を生じやすい。

写真-3.2.24 バックリングによる剥離進行

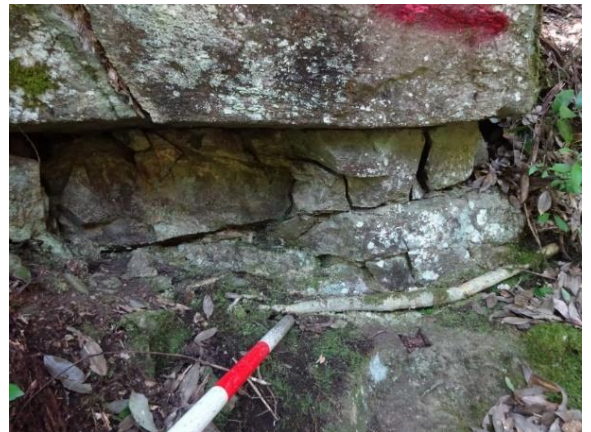
写真-3.2.25は、硬軟互層をなす露岩内の脆弱層が地震等により侵食されることで、上位層の不安定化を招く例である。

写真-3.2.25 脆弱層が浸食されることによる不安定化

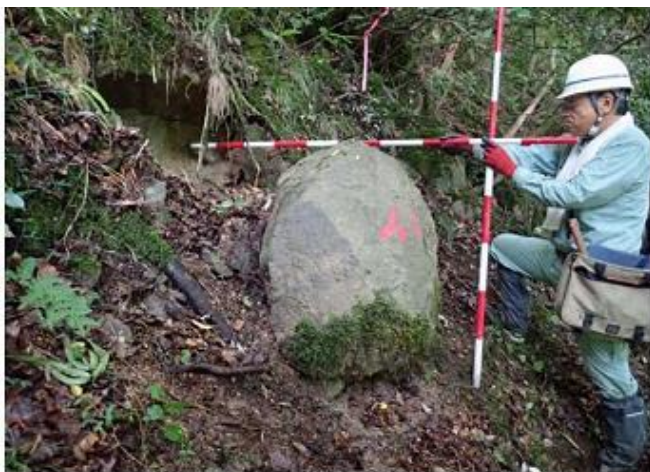
写真-3.2.26は水圧により半埋没岩塊が押し出されたものと考えられ、背面にパイプ（地下水流出跡）が形成されている。ちなみに岩塊より下流側地盤は表層すべりの兆候が認められる。

写真-3.2.26 水圧により押し出された岩塊

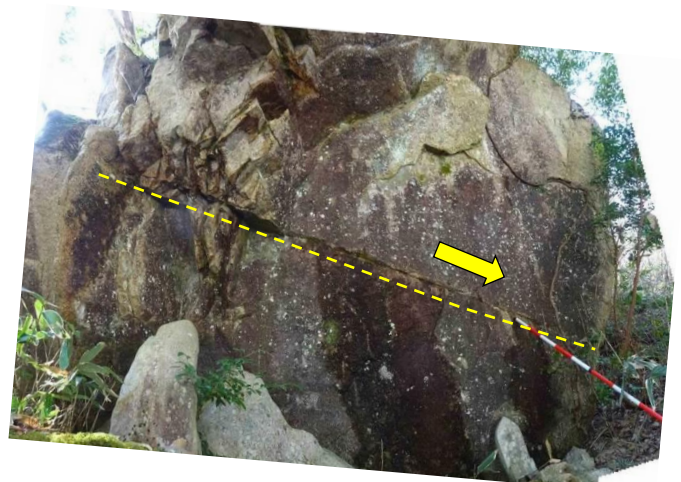
写真-3.2.27は、破断面に湧水があり、これに沿って岩塊が10cm程度ずれている。

写真-3.2.27 水圧による変位

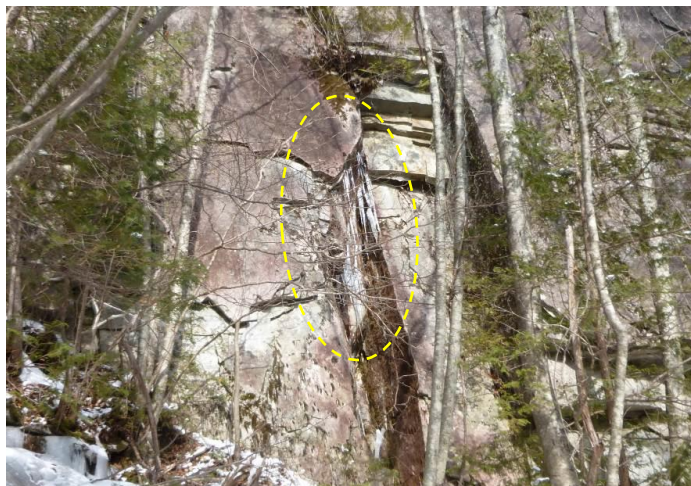
写真-3.2.28 は凍結による浸食状況であり、湧水箇所では気象条件などに留意する必要がある。

写真-3.2.28 凍結（円内）による剥離

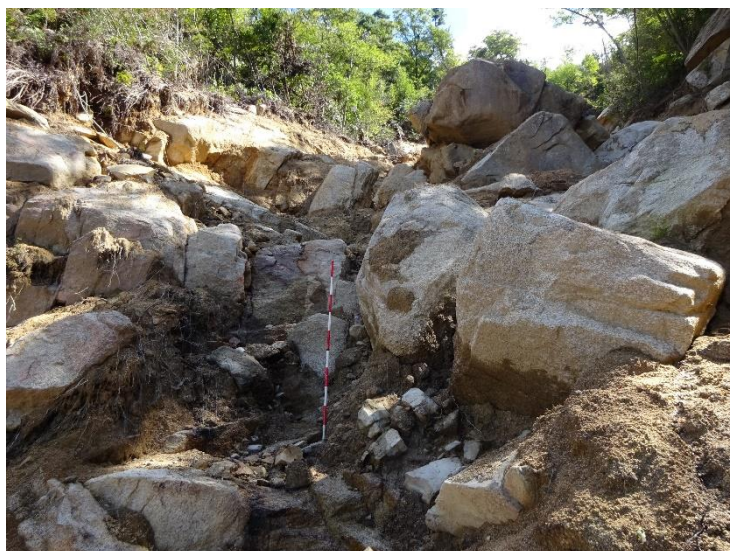
写真は土石流跡に残る岩塊であり、脆弱部の浸食による不安定化などが懸念される。

写真-3.2.29 谷部の岩塊
