【現場事例より】

【巨岩対策事例】

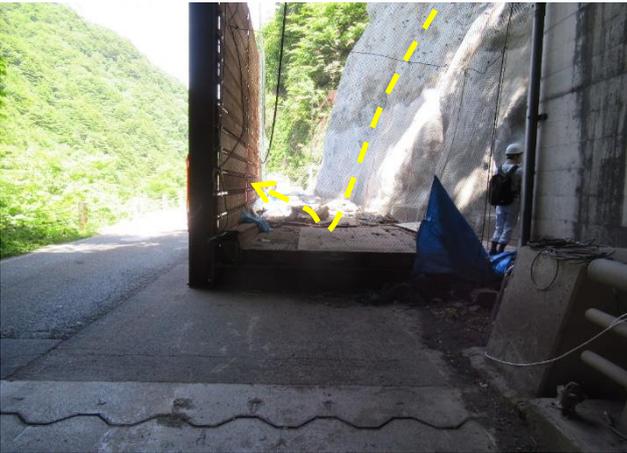
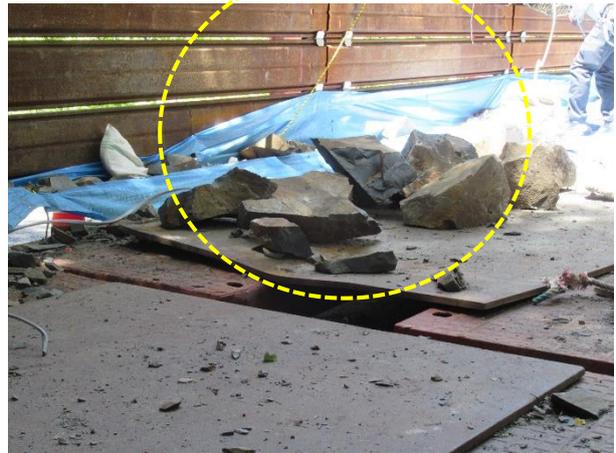
○L型ガード・・・1.5m 角の転石がバウンドして壁に衝突した際、わずかにベースがずれたとのこと

落石衝突痕

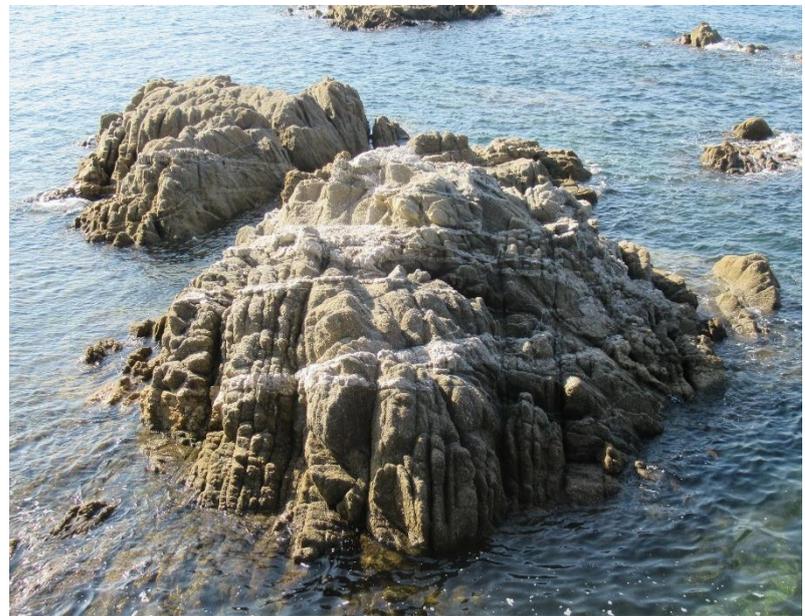
節理の発達状況（花崗岩）

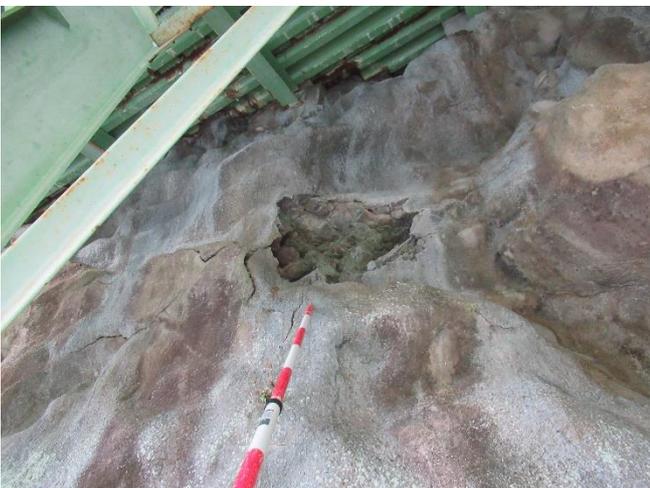
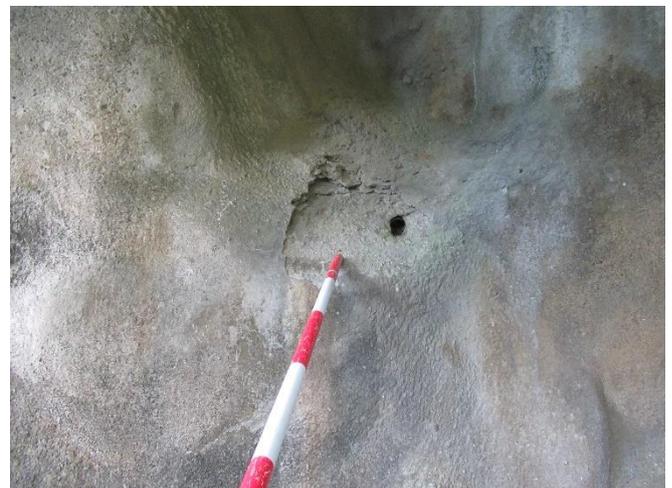
○水圧による剥離・・・モルタル吹付（ラス無し）後、背面からの地下水圧で剥離進行

排水口の剥離：ボーリング暗渠でも、集水された地下水により孔口付近で崩壊を招くことがある。

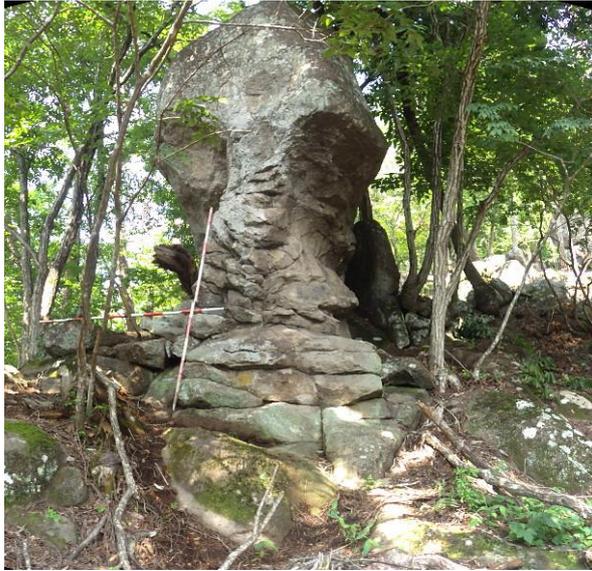
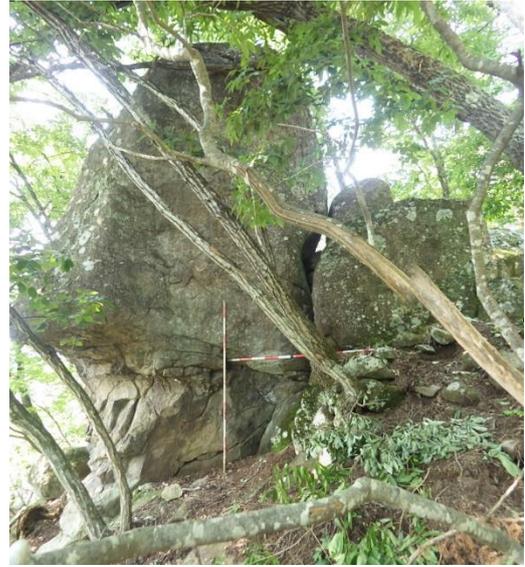
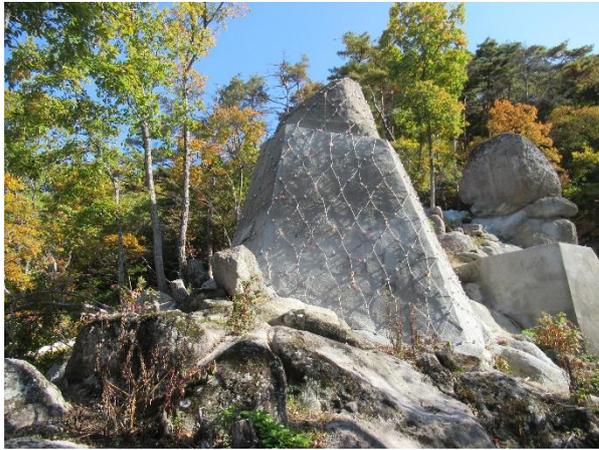
○座屈状態の巨岩（花崗岩）

モルタル吹付による根固め後，ワイヤーネットを敷設し，アンカーで固定

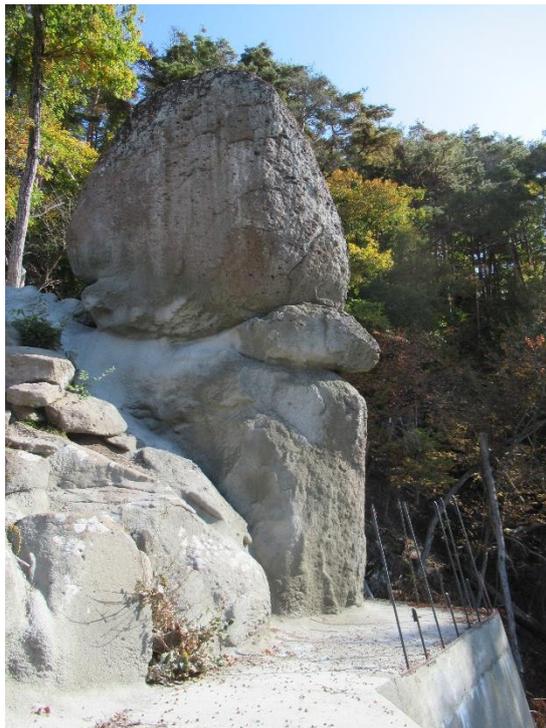
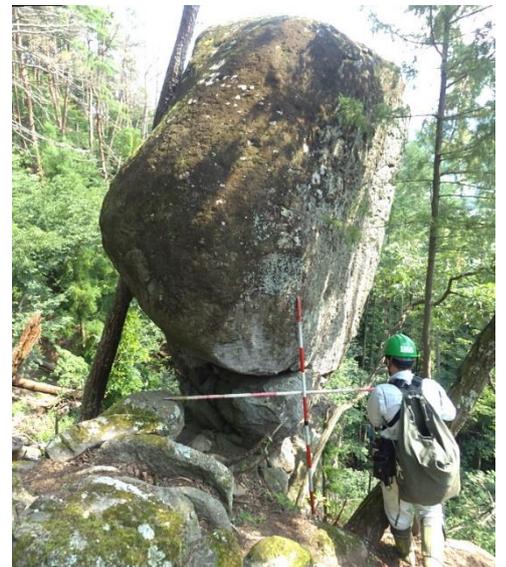
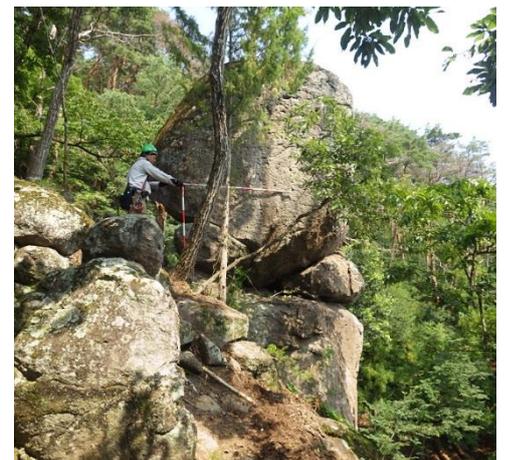
○切り羽上の不安定な巨岩（同様に，根固め施工中）

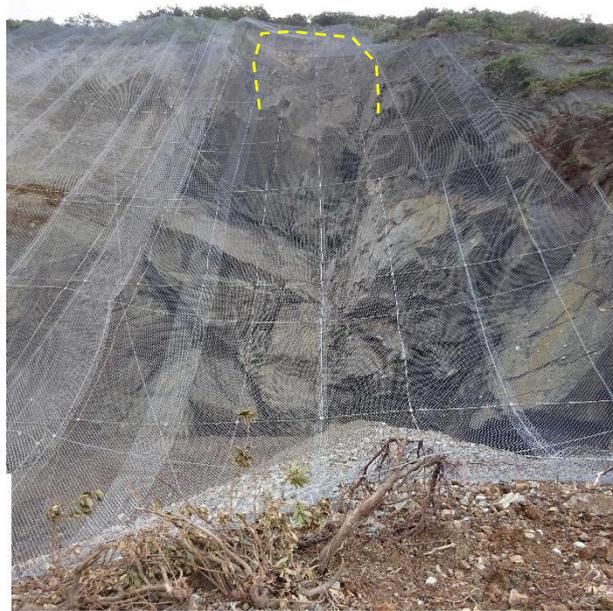
○2017年 オーバーハング上部斜面の表層地盤が崩落、

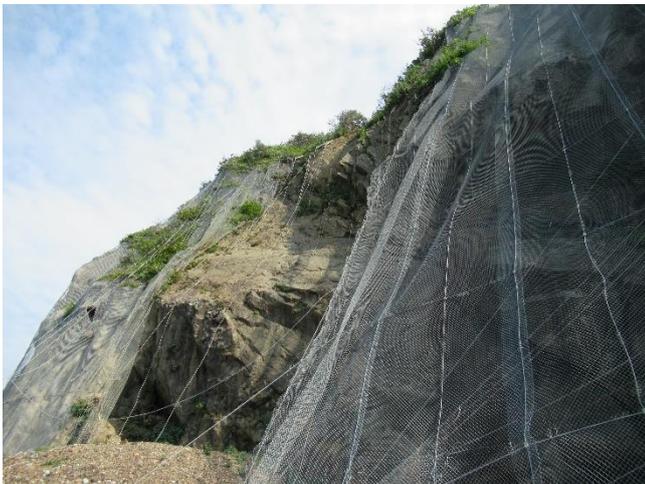
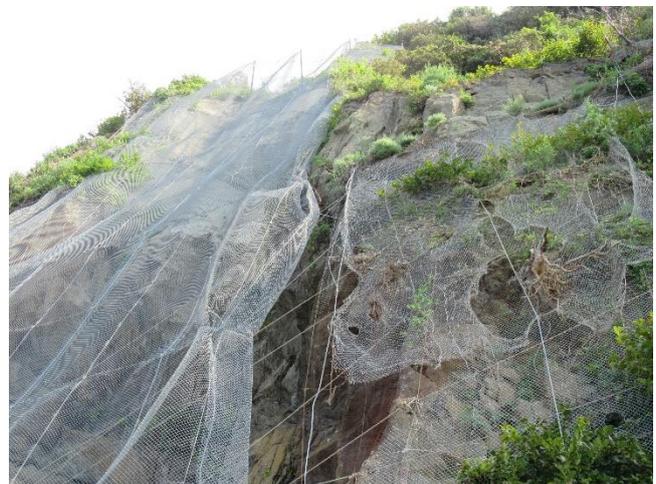
○2021年7月 上記隣接斜面が崩落

直下の幹線道路は幾度となく通行止めを余儀なくされている。露岩脚部がオーバーハングをなしており、いずれ全体が崩落するのは容易に想定できる。

予算の都合であろうが、安易な復旧は割高となることを理解すべきでは・・・
