○豪雨災害（土砂流出）による防護ネットの被災状況

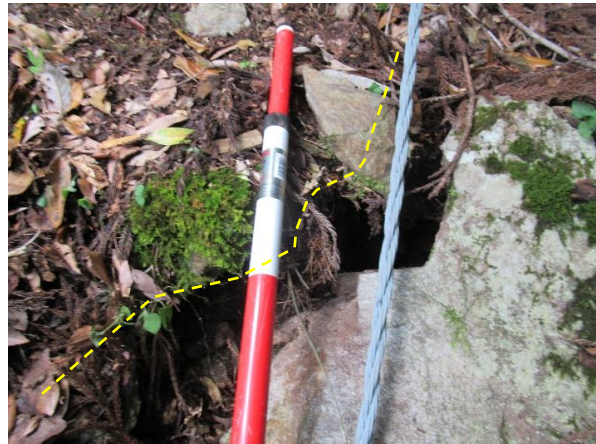
支柱の転倒

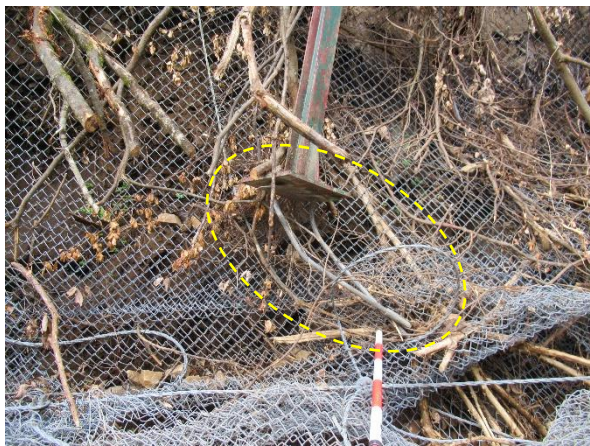
斜面内のクラック

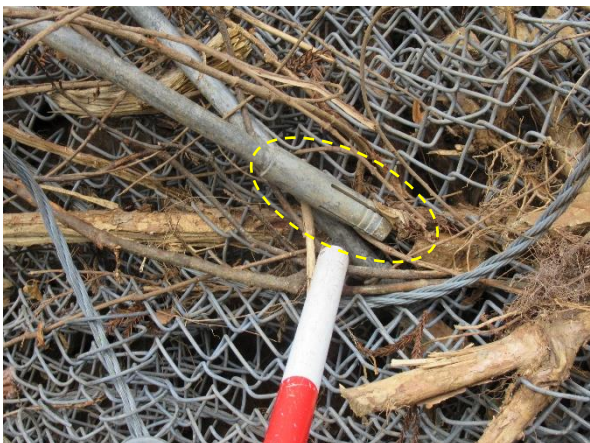
打ち込み式？アンカー

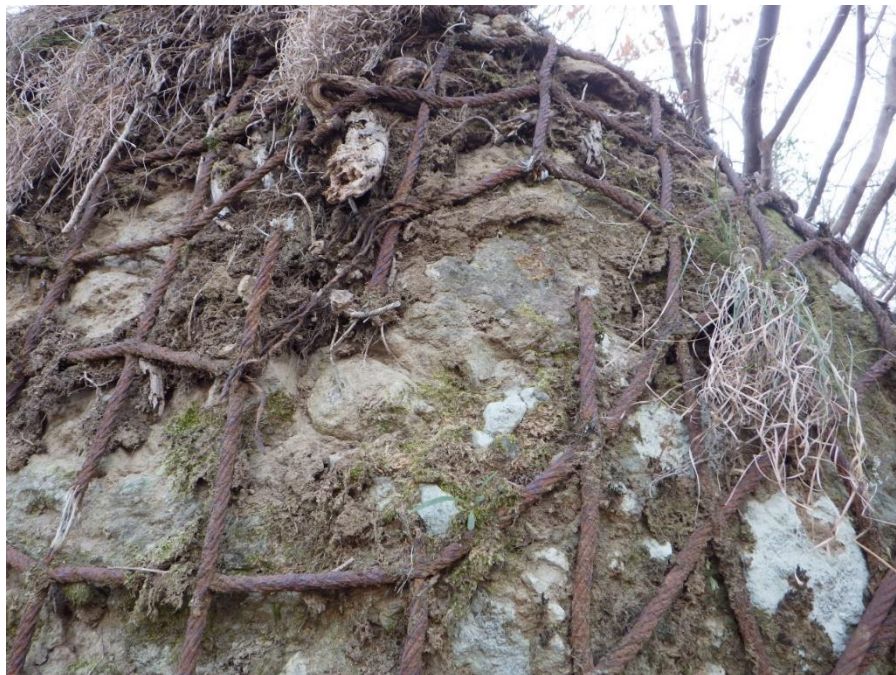
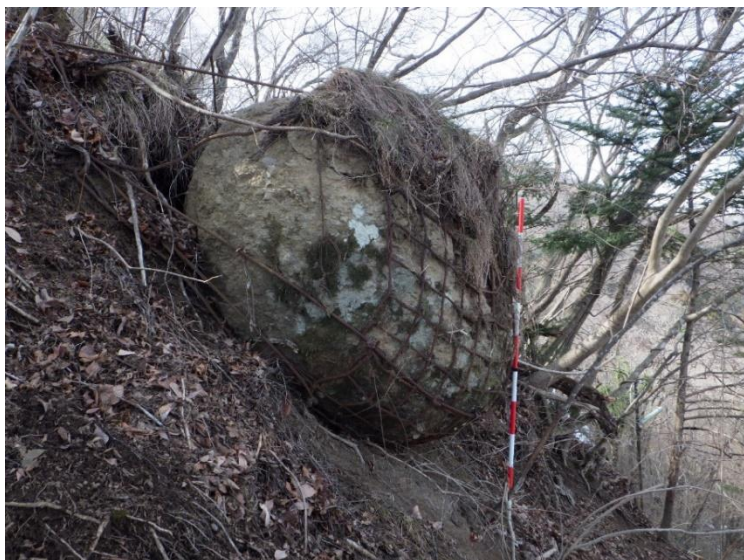
○ワイヤーモッコの腐食

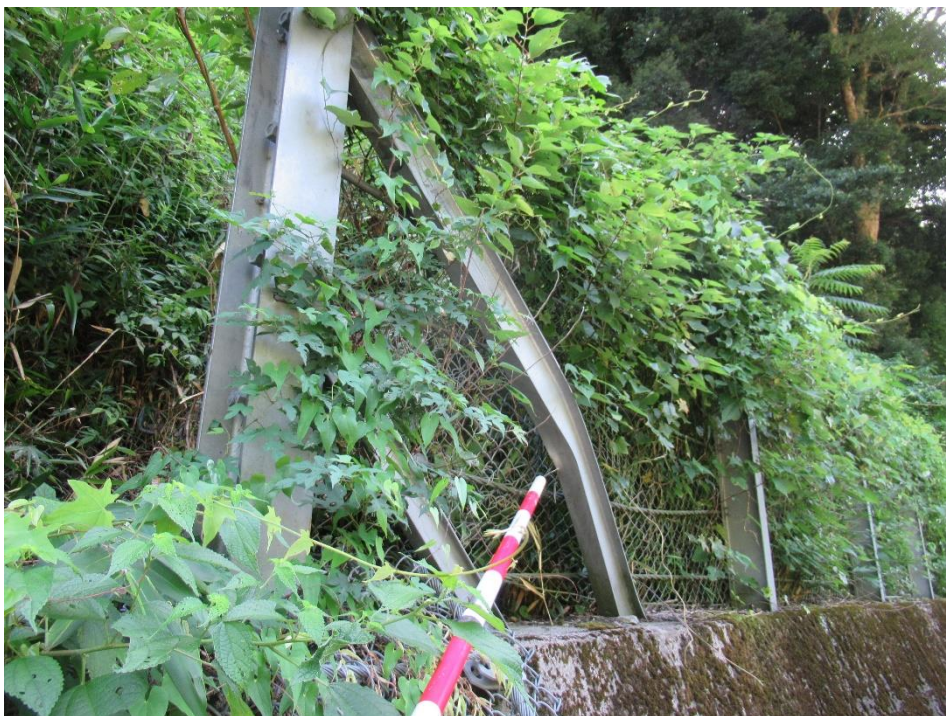
落石位置から直線状の端末支柱（12m 地点）には異常がないが、同曲線上の端末支柱（39m 地点）は写真のような変形（右回転）を生じており、“曲線配置”による影響が考えられる。その他の中間支柱は、1本のみやや落石側に数度傾く他は、ほとんど変形なし。

落石地点より 39m 地点の端末支柱（控え材は、右回転を伴う座屈）

○その他：メンテナンスを容易にするため、意図的に弱線部を設けることも有効と思われる。

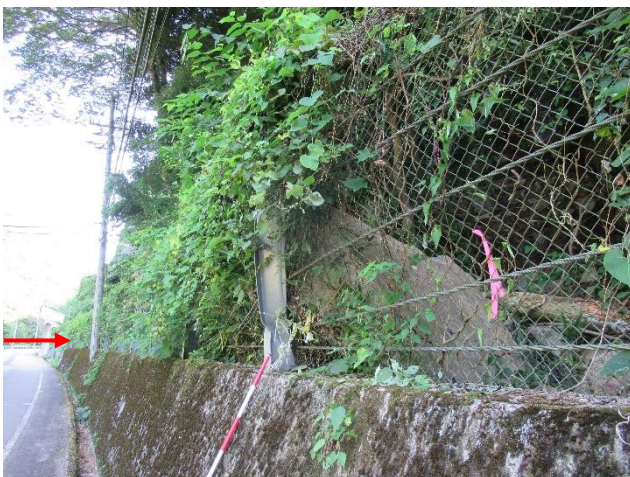
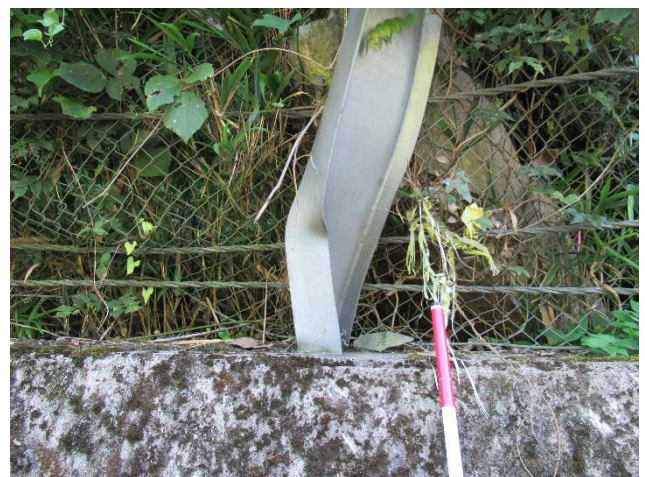
直撃を受けた中間支柱（細幅仕様）

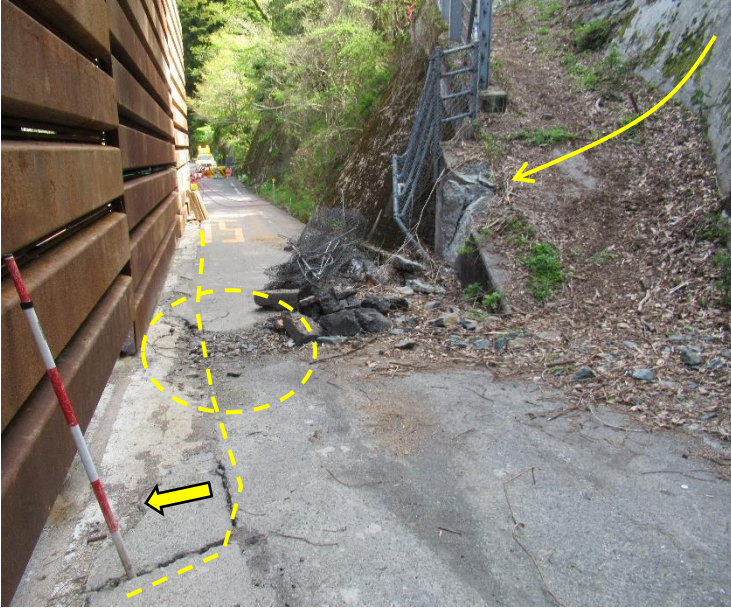
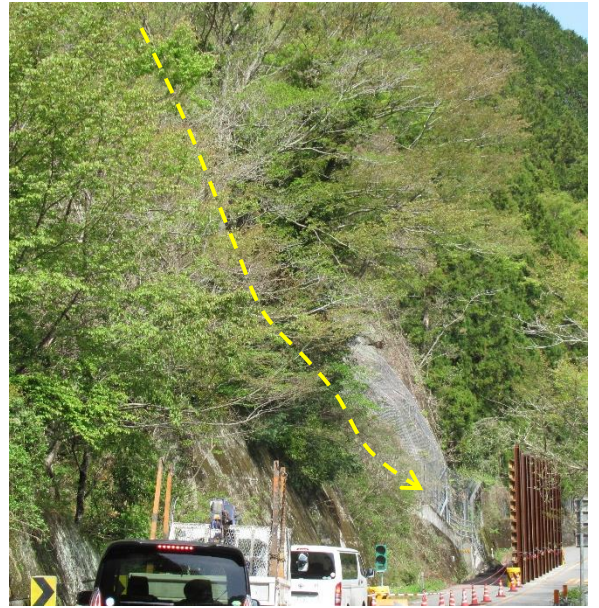
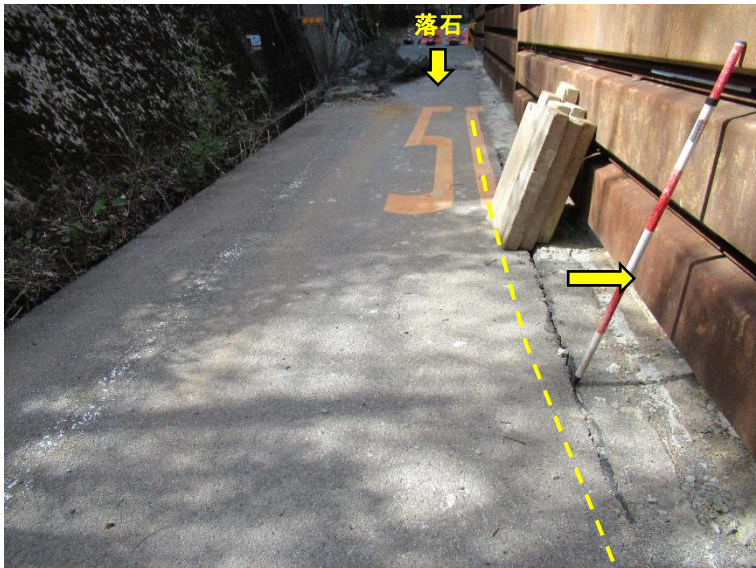
○落石の衝撃

- 浮石：3～4m 大（報道）
- 落下高 27m
- 発生時：大雪
- 落石要因：浮石を囲む節理面に根系が侵入しており、積雪による倒木の影響（根系による剥離）が推定される。

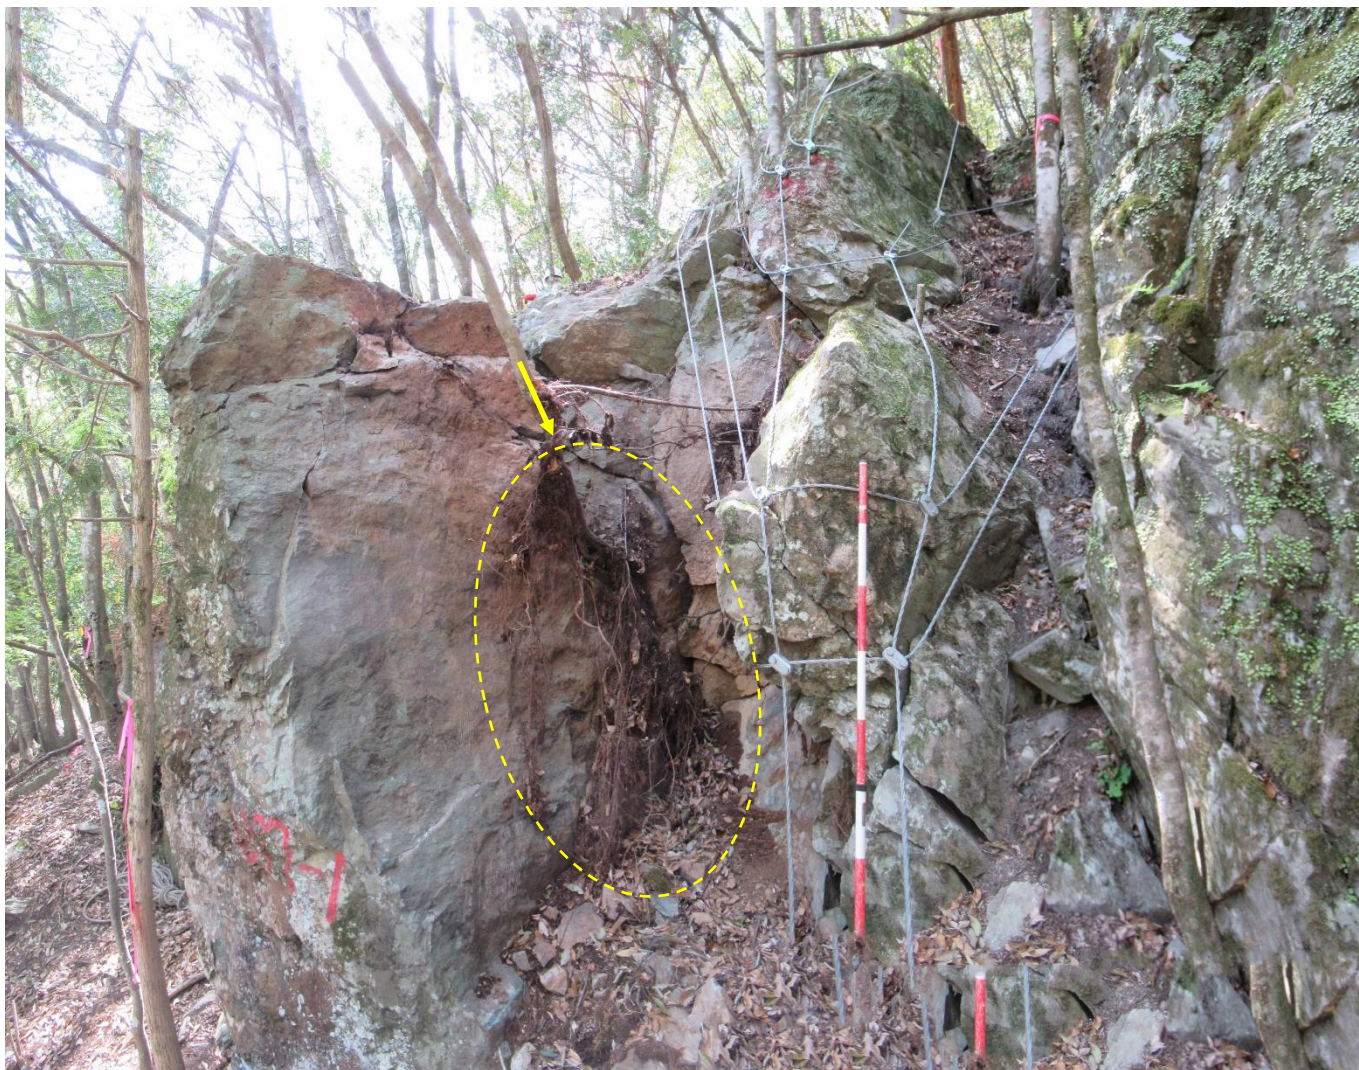
○落石源・・・節理面に立木根系が侵入

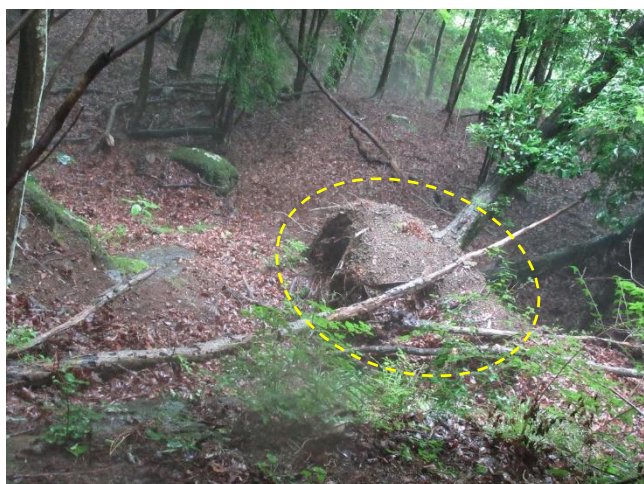
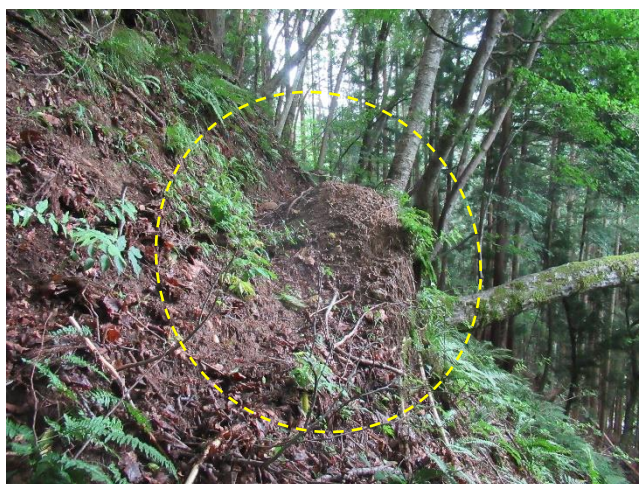
○立木根返状況（胸高径 30cm 程度の喬木）

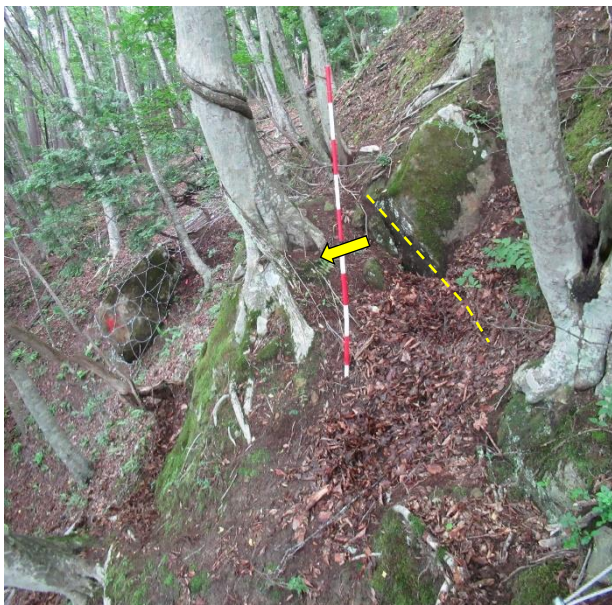
○球体状の露岩頭部に生育する喬木根系が節理に侵入することで露岩前面（オーバーハング）の剥離が進行．転倒の恐れが高いことから，ワイヤーネットで露岩全体を被覆固定した例．

巨木根系による露岩の剥離

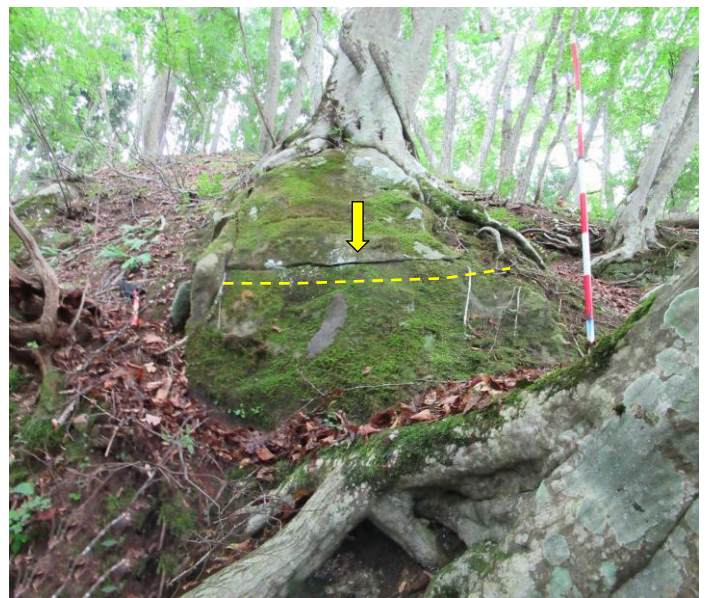
同左，岩塊下部の破断面

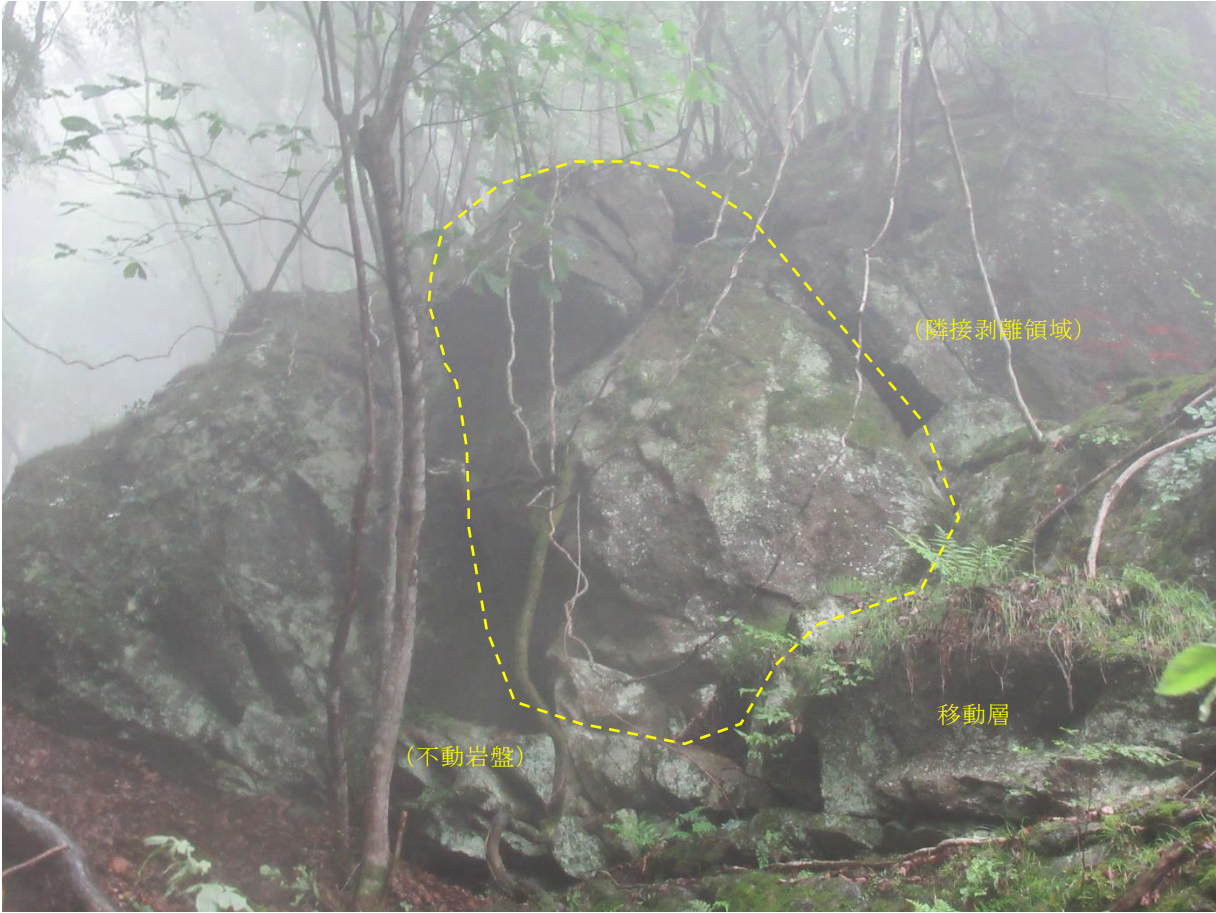
○岩盤剥離（付加体） ……便宜的に、対象物の上流から見て右岸、左岸とする.

水圧, 凍結?

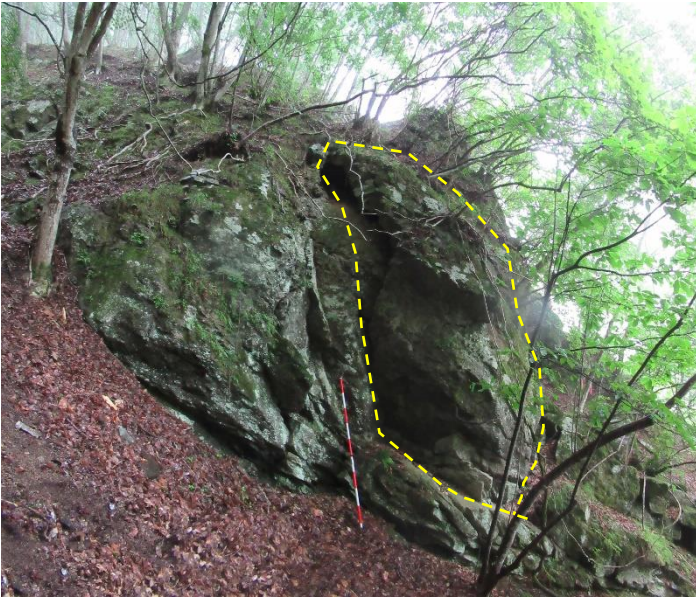
右岸側剥離断面状況：すべり面傾斜 40°

○概略三つの岩塊が斜面縦断方向に連なっているが、右岸側写真より、上部と下部の二つにブロック化する様相にある。

すなわち、最上部岩塊は 1m 程度地山から剥離し、かつスランプ状の変位をなす。その土圧が下流側岩塊におよび、それらの変位を助長した可能性が考えられる。

これらを踏まえれば、対策として土砂用アンカー、根固工、接着工等はありません。

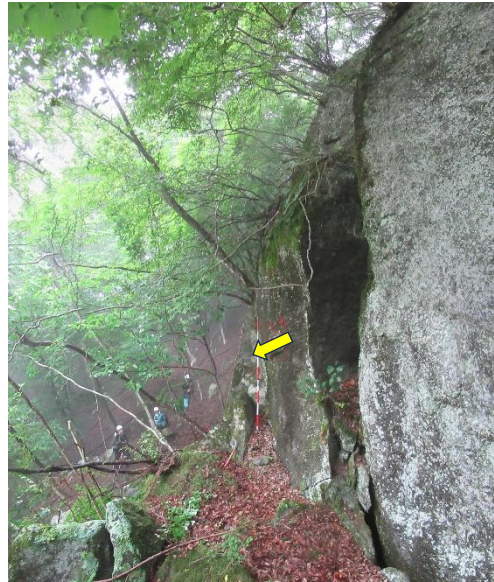
左岸側隣接露岩の剥離状況

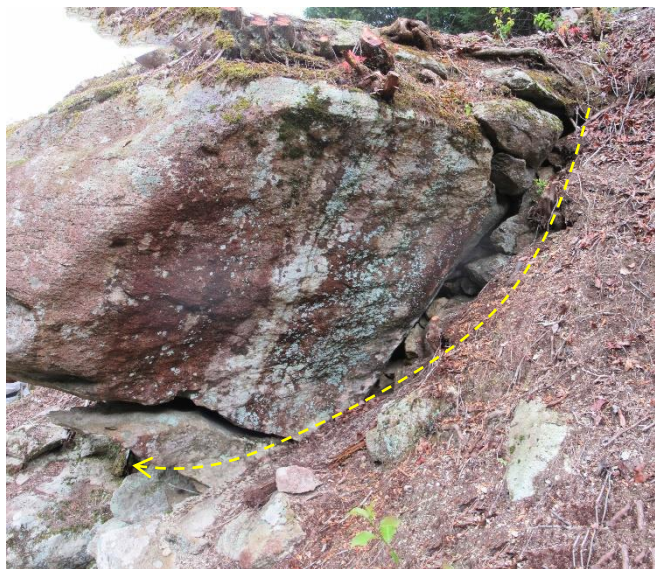
最上部岩塊変位状況

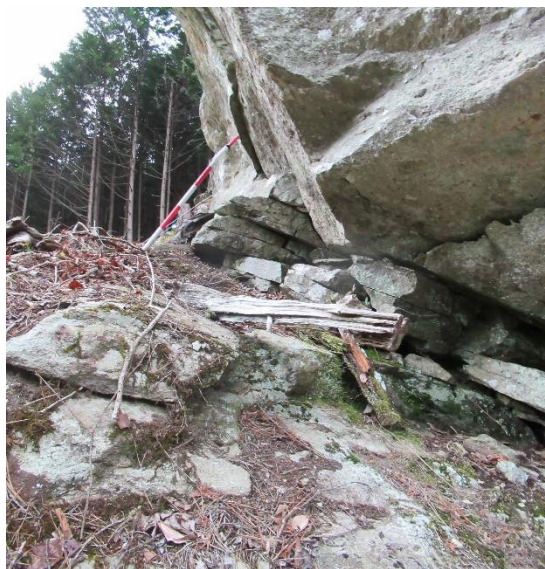
最下部岩塊底面の破断状況

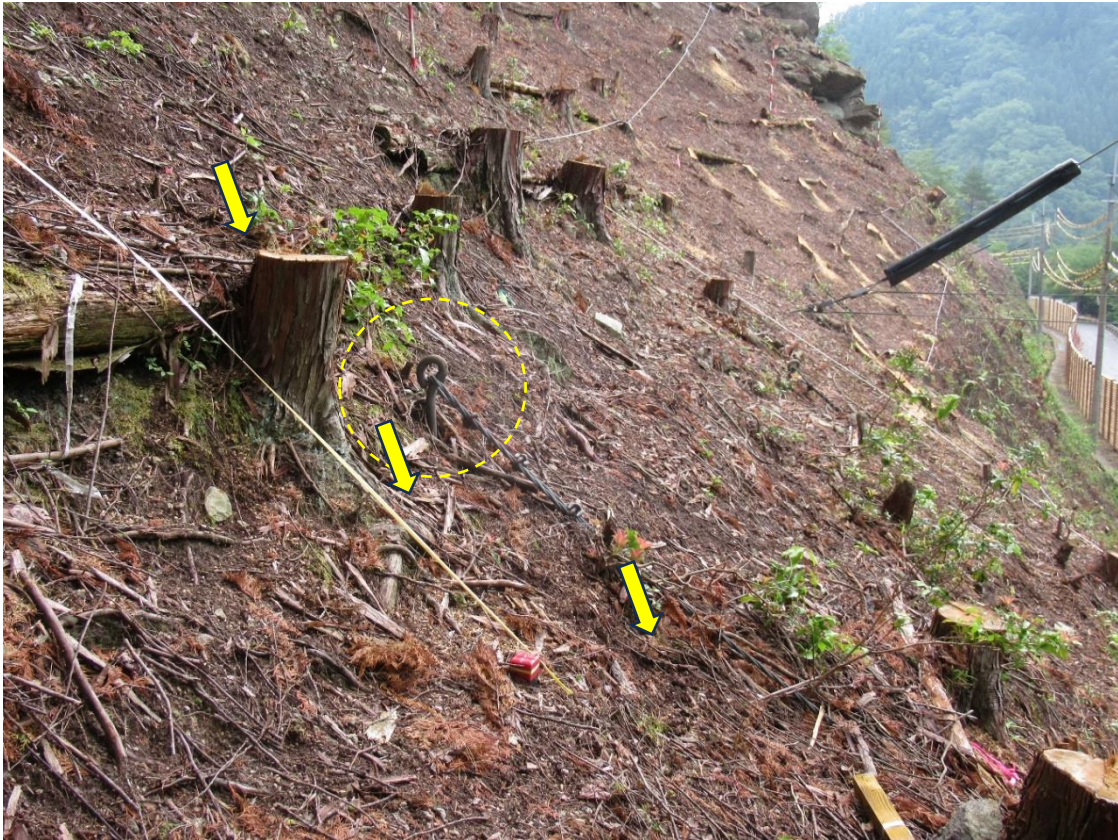
○岩用アンカーの立ち上がり＝土砂地盤の沈下

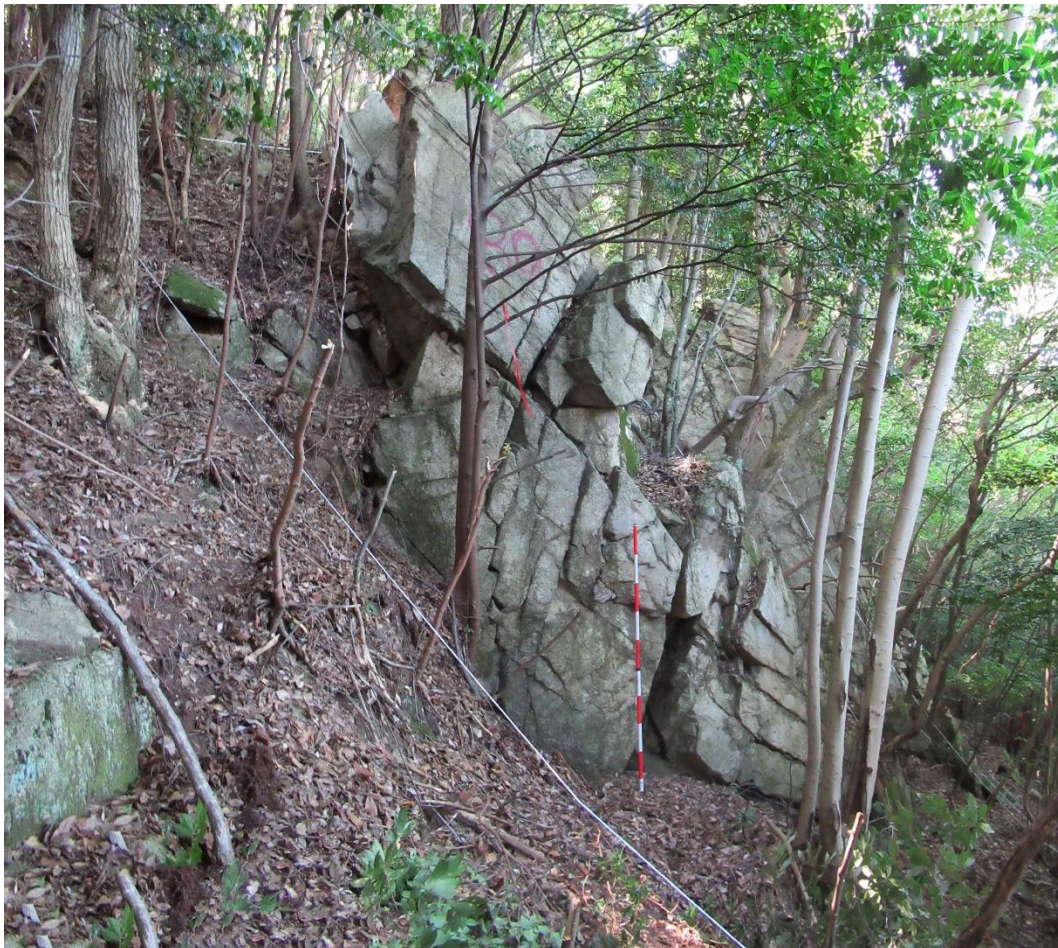
○花崗岩の剥離・・・幅 10m,斜面長 10m 程度の範囲で細ブロック化し滑動（落石対策事業）
転倒現象に移行しないとすれば危険性はない・・・

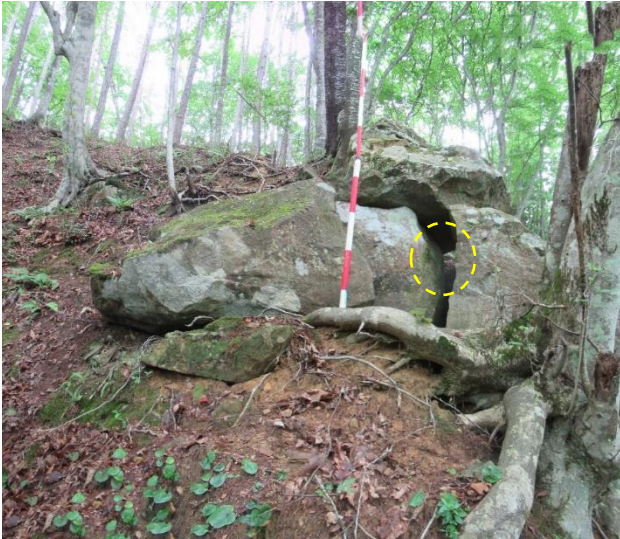
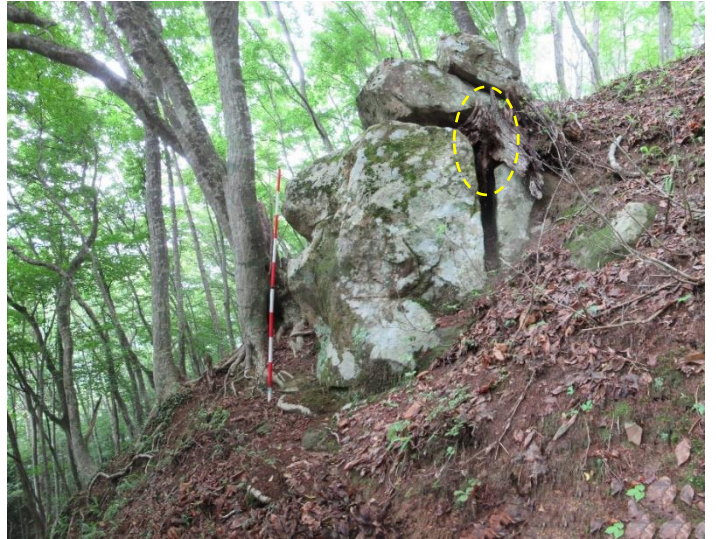
○新第三紀砂岩の剥離

立木根系による剥離助長

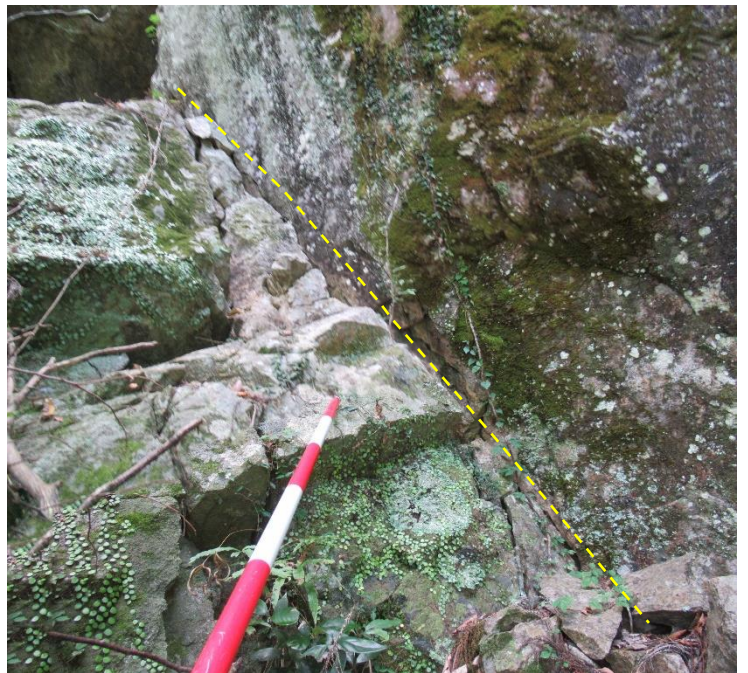
同左，左岸側（隣接露岩との接触部）

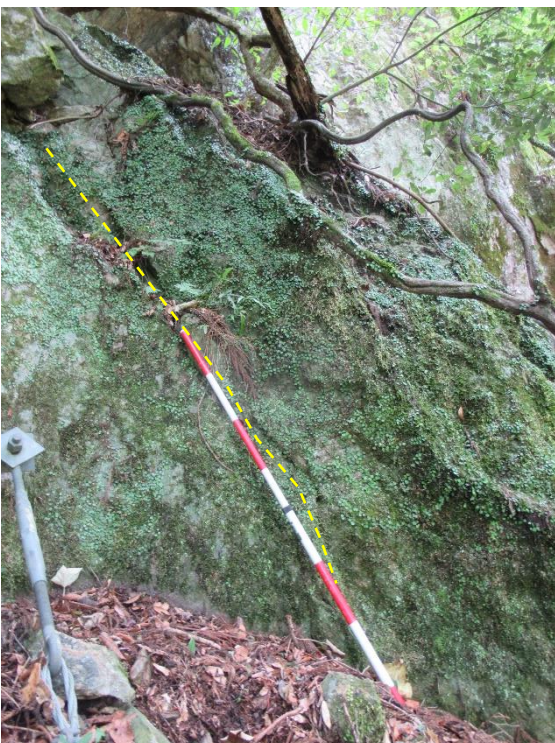
同上，右岸側：岩塊中位での，地表傾斜に沿った破断

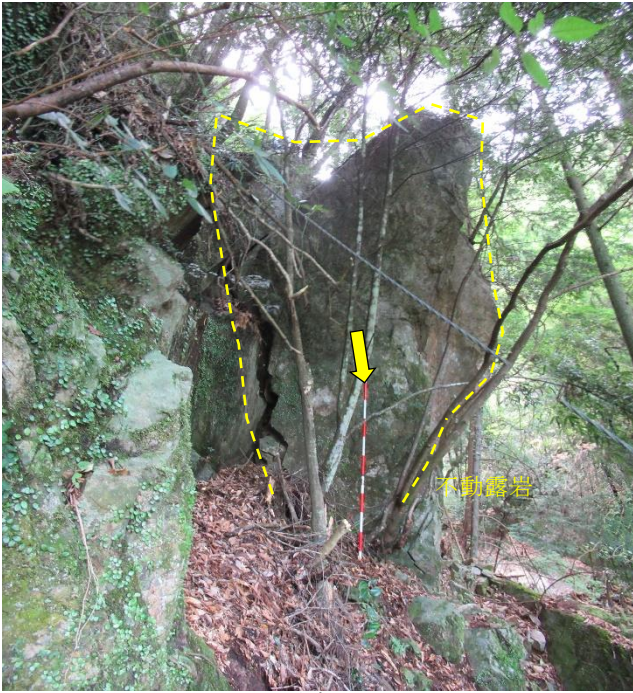
○小規模岩盤すべり（陥没帯の形成）・・・地表最大傾斜面に斜交する方向に滑動

滑動方向正面

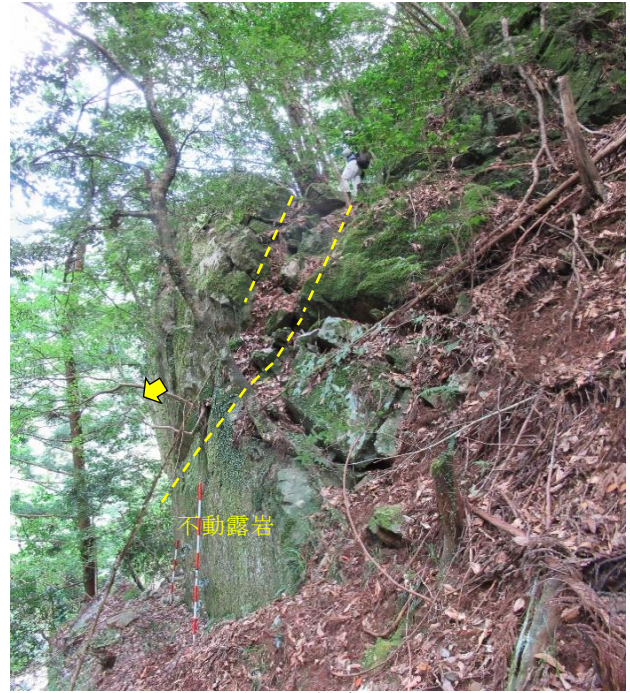
同左，頭部陥没帯

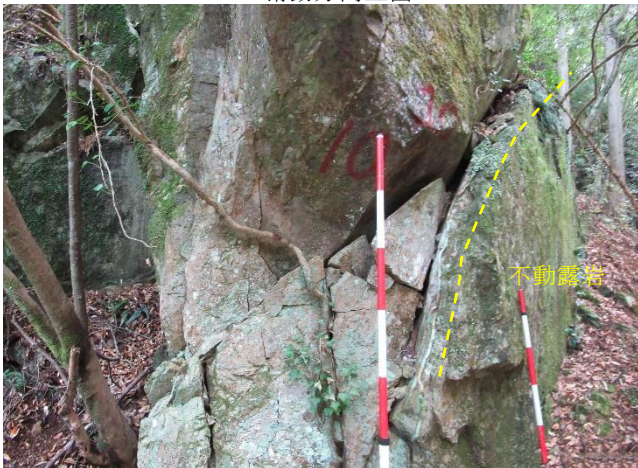
同上，正面脚部

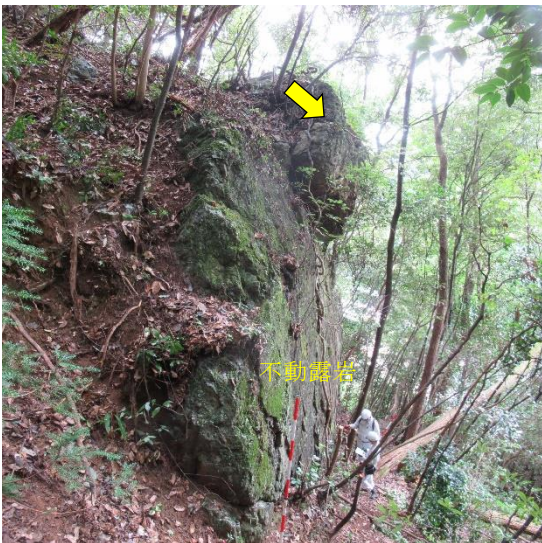
岩塊のすべり

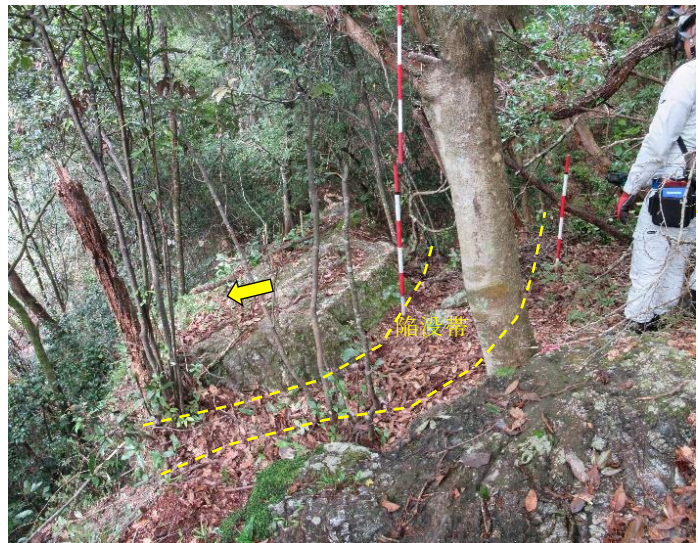
同左，頭部剥離状況

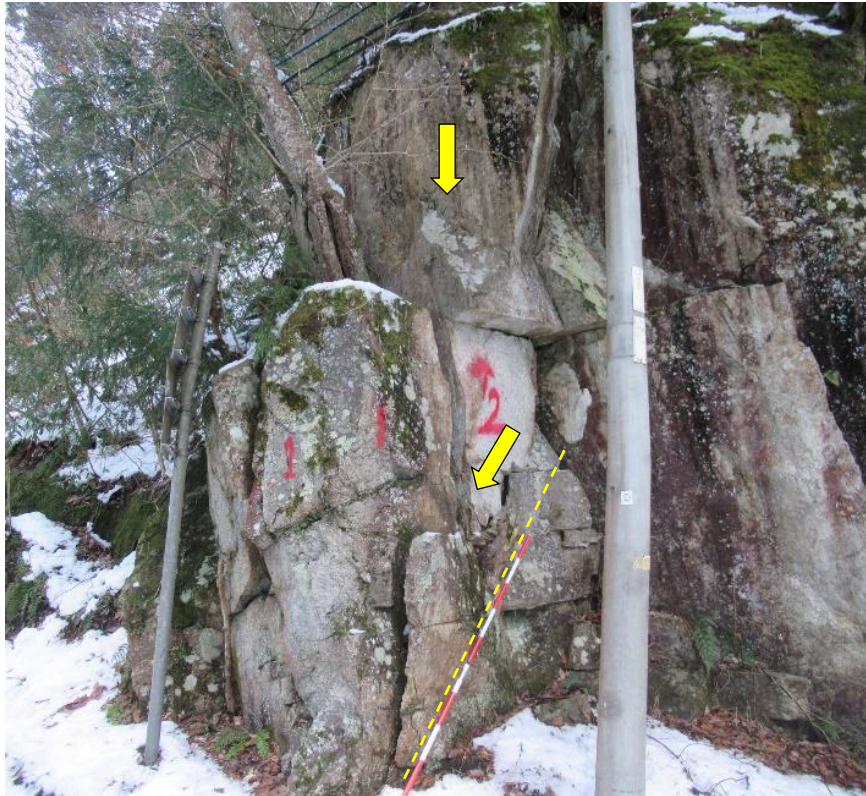
○花崗岩の主働破壊

花崗岩 (55°)

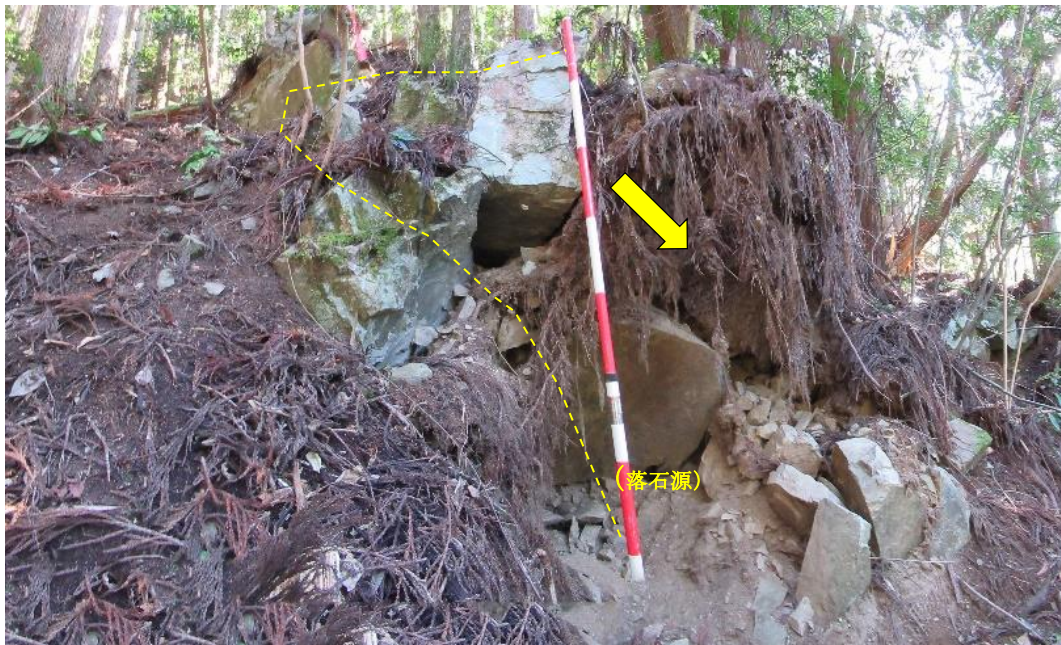
○地すべり側壁部における落石 (地すべり幅 15m, 層厚 3~4m 程度・・・遷急点付近)

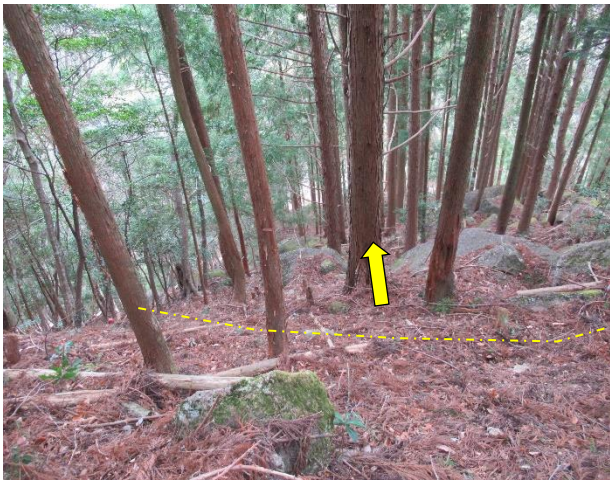
頭部滑落崖

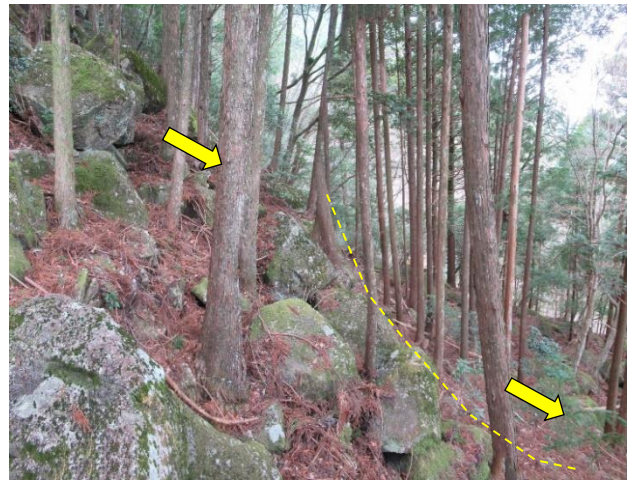
転石群内の滑落崖

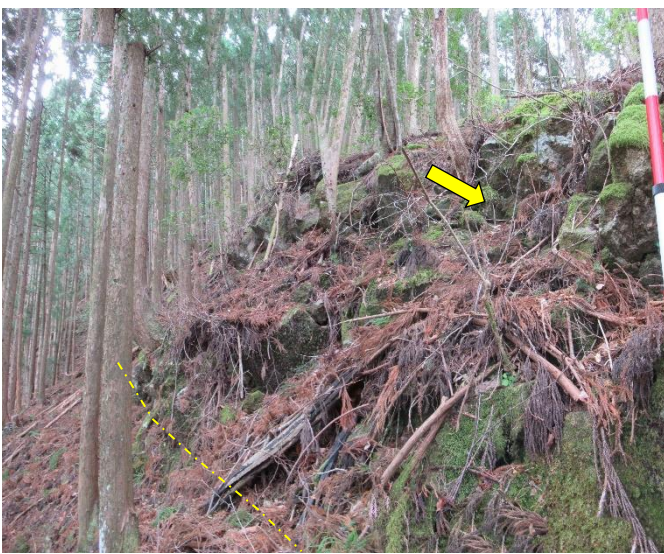
右岸側押し出し

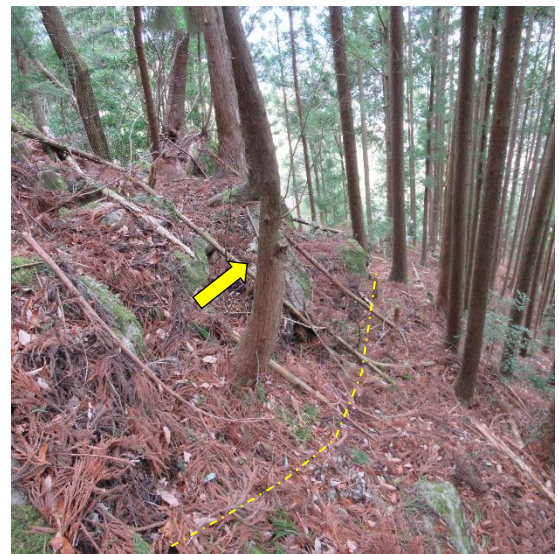
同左，下流側

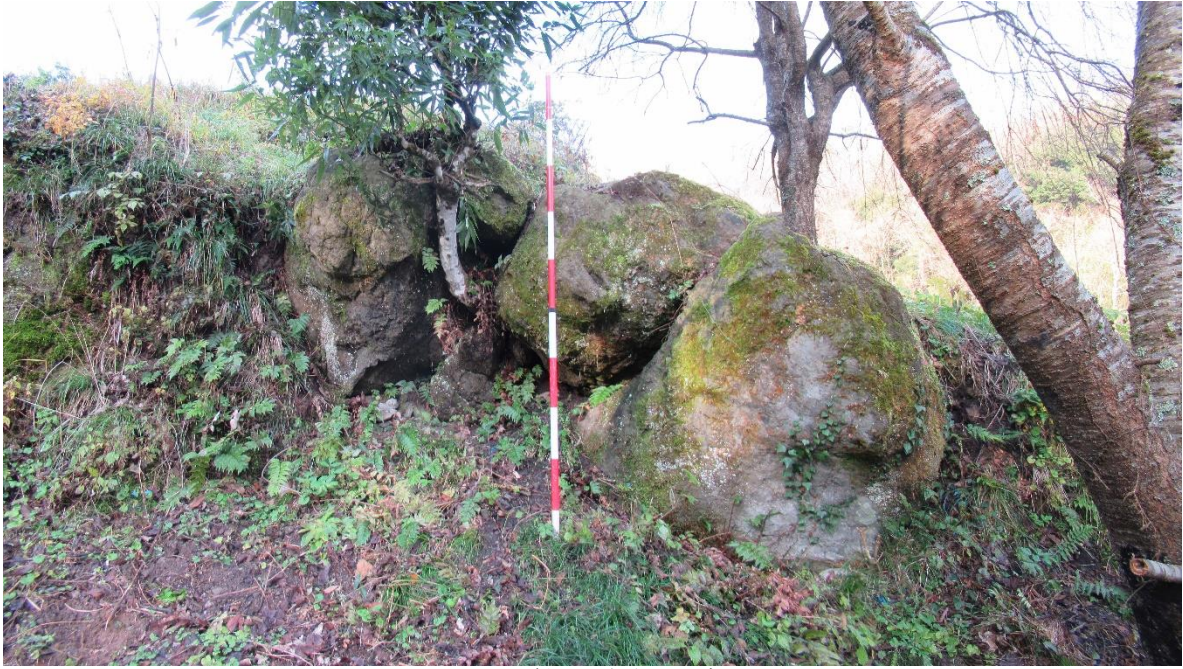
地すべり斜面上部付近の転石

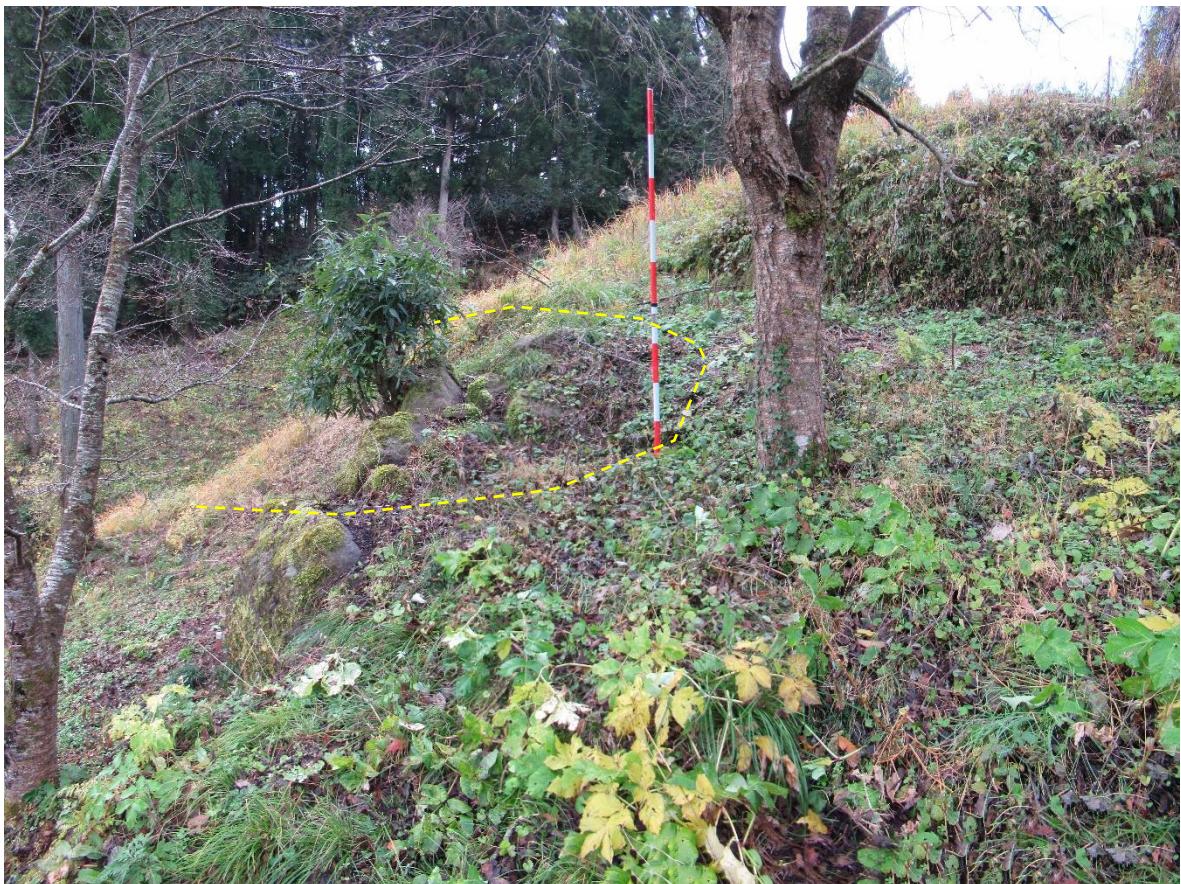
同上、直上付近（遷急点）の局部的キレツ…広範囲に滑動する斜面内の挙動

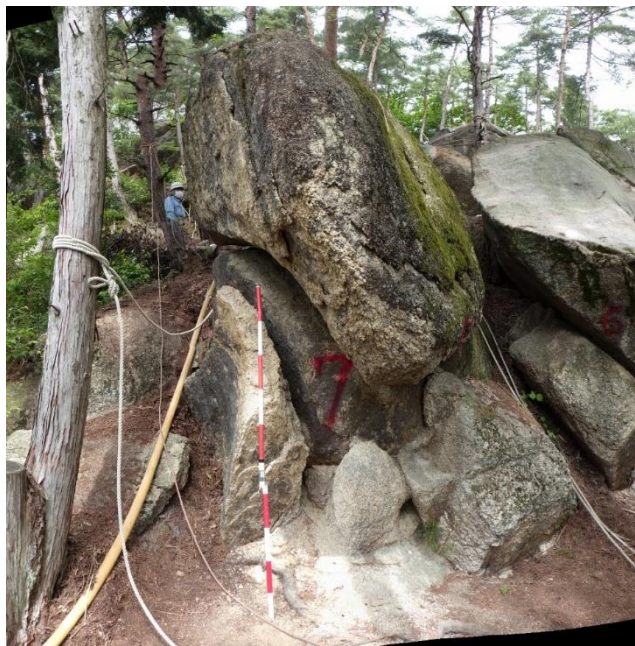
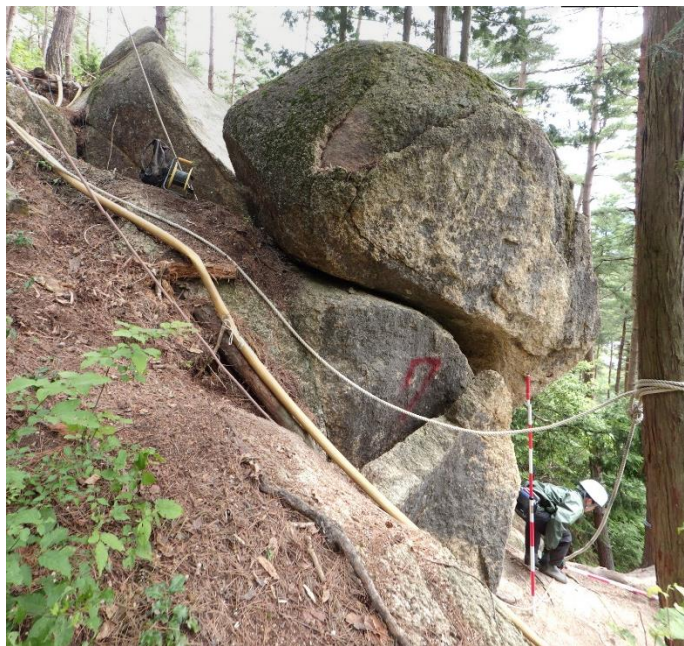
○花崗岩の浮石
