## 1. 法切後に再被災した斜面

2. 崩壊地の湧水点・・・崩壊を助長する地下水水脈

### 3. 立木根系

## 5. 岩盤地すべり

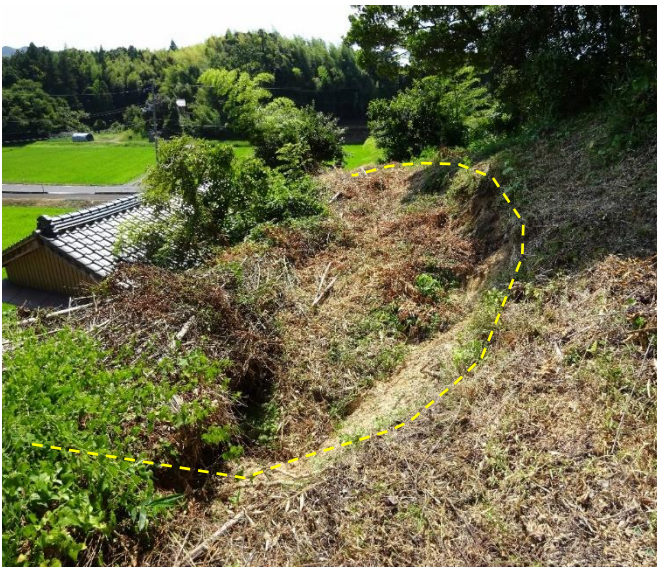
車庫の裏斜面が崩壊したが、復旧対策は公共工事に適用できないとのこと。法面業者に見積もりを依頼したところ法枠工が提案（1000万円程度）され、困った施主から相談を受けた。

崩壊面に風化泥岩（ $q_u \approx 1\text{MPa}$ ）が露頭することから、これに沿って全排土（1:1.4勾配）を提案（工事費は1/10程度）。

① 2021年 崩壊状況

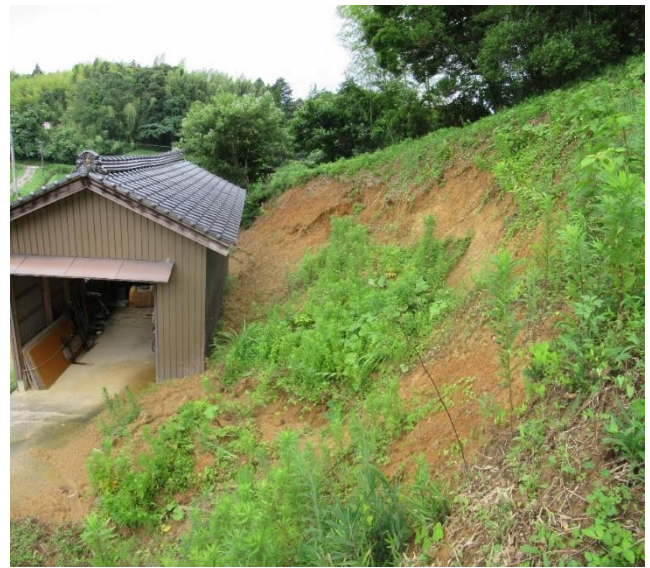
その2年後の豪雨により、風化岩面を切る形での表層すべりが発生（写真②）。冠頭部位置は前回と同様であり、すべり面が深層化したものと考えられる。

② 2023年豪雨時に再滑落

対策として、残土処理を兼ねて、末端部への土留工（蛇籠）を提案した。

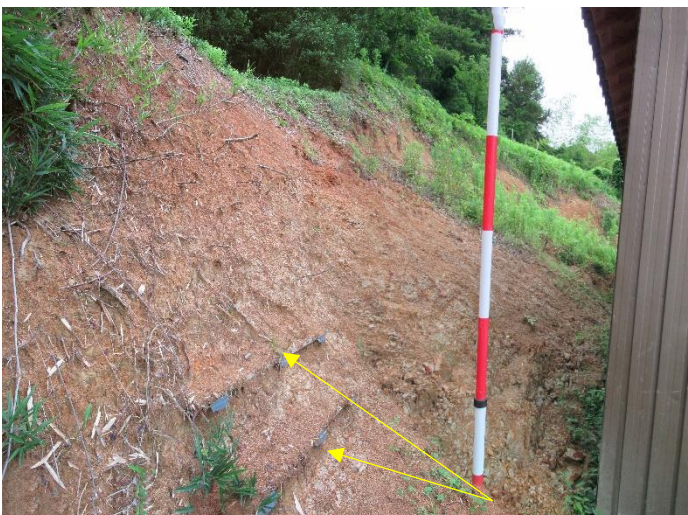
ただし、写真③に編柵状のもの（提案外）が設置されており、これによって地山の緩みを助長した可能性も考えられる。あるいは、提案通り排土していないとの話もあり、実態は不明。

③ 泥岩表層部を切るすべり  
手前には編柵（プラスチック）状のものが打ち込まれており、地山を緩めた可能性も考えられる。

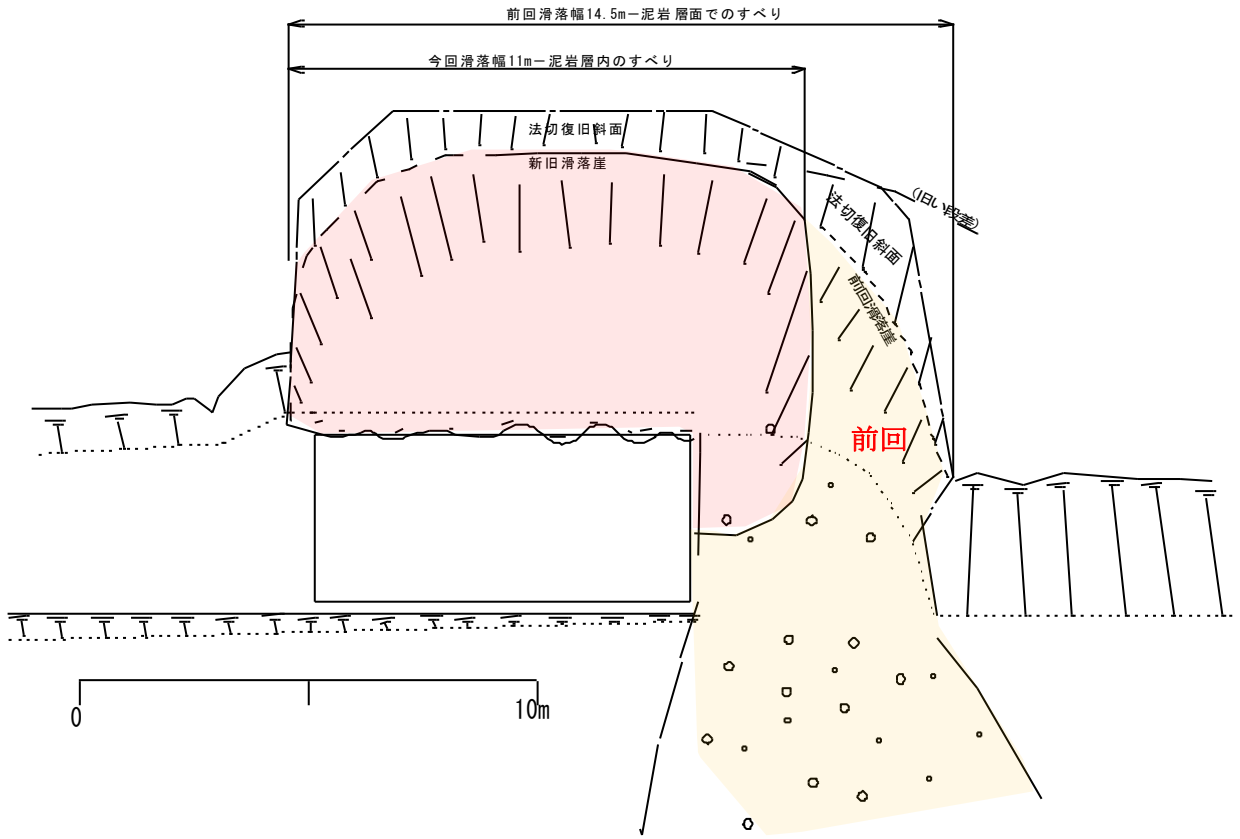
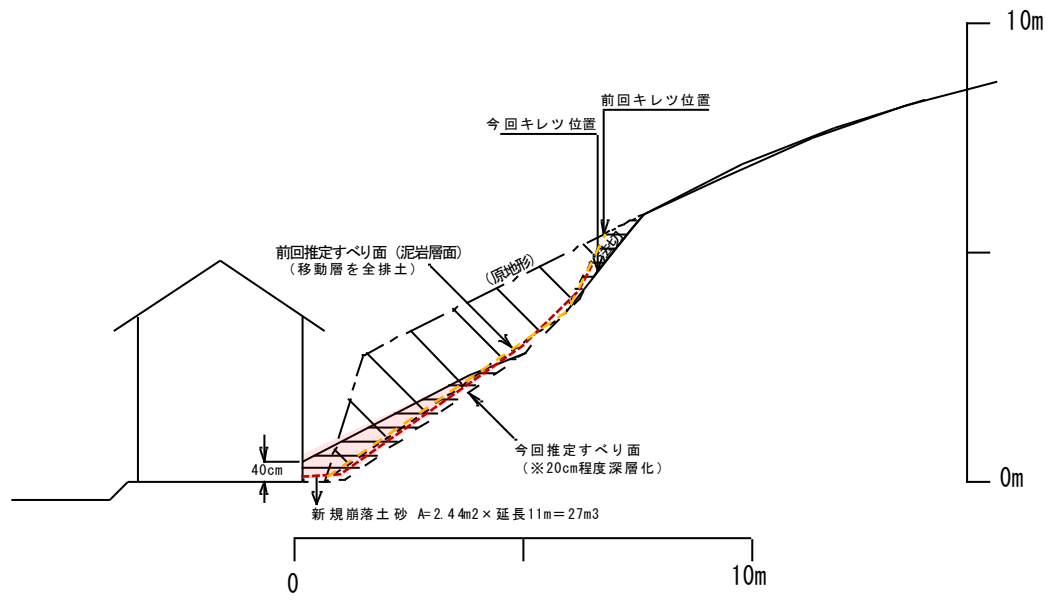
○隣接斜面（道路法面）の崩壊状況

上記崩壊に隣接する斜面でも、今回同様の崩壊が発生した。崩積土底面付近（深度 0.5～1m）にパイプ（水みち）が形成されており、これによってもたらされる水圧が崩壊要因と考えられる。

20年前頃は竹林であったが、これを伐採することで“地下茎の腐食→水みちの形成”といったことが推定される。

隣接斜面の変状  
（非滑落斜面）

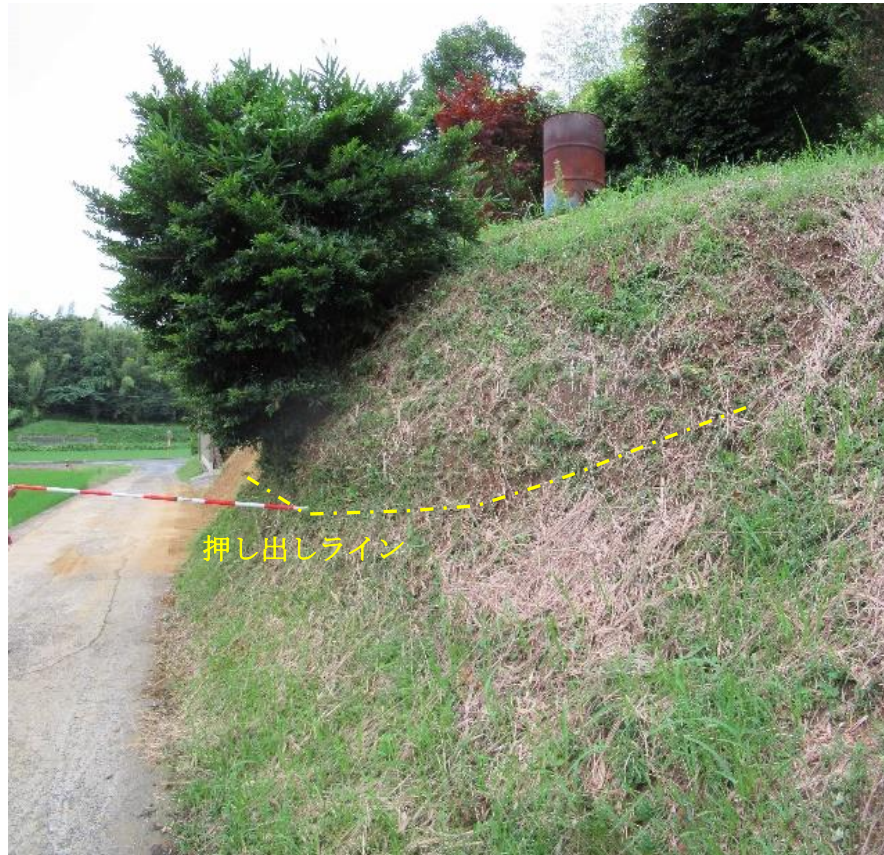
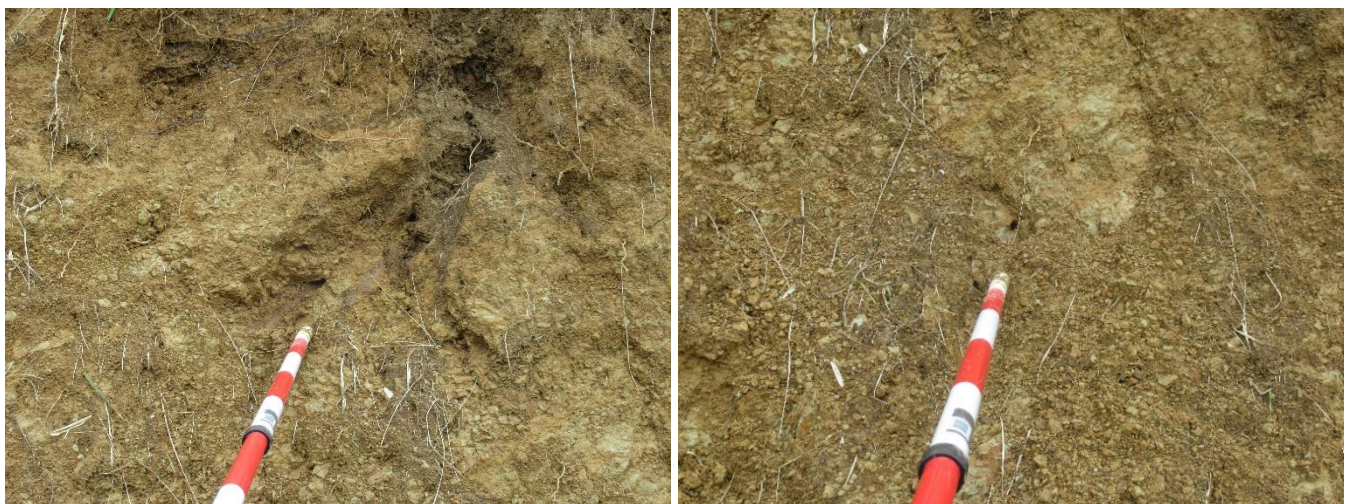
崩壊誘因と思われる地下水の噴出孔

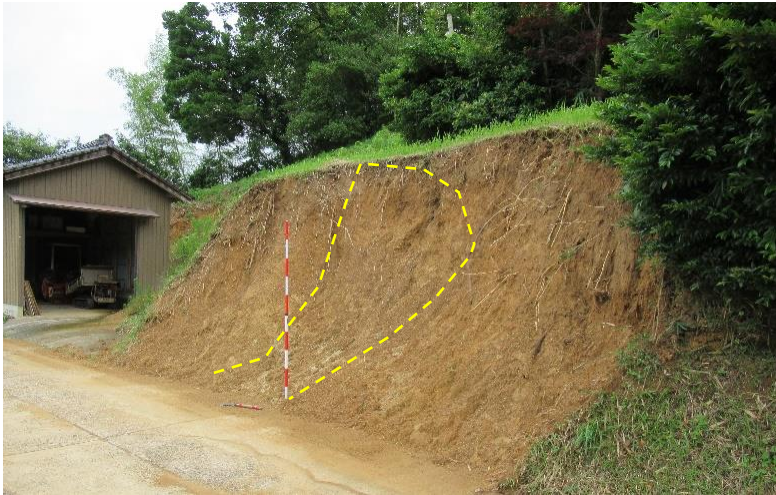
なお次ページに示すように、滑落面の中に局部的深層化した領域（幅 2m 程度）があり、法切工事はこれに合わせて再度切り直した。当然ながら、通常の地すべりでも単純にすべり面を推定することの難しさを感じさせられた。

崩壊直後の状況（流出土砂撤去後）

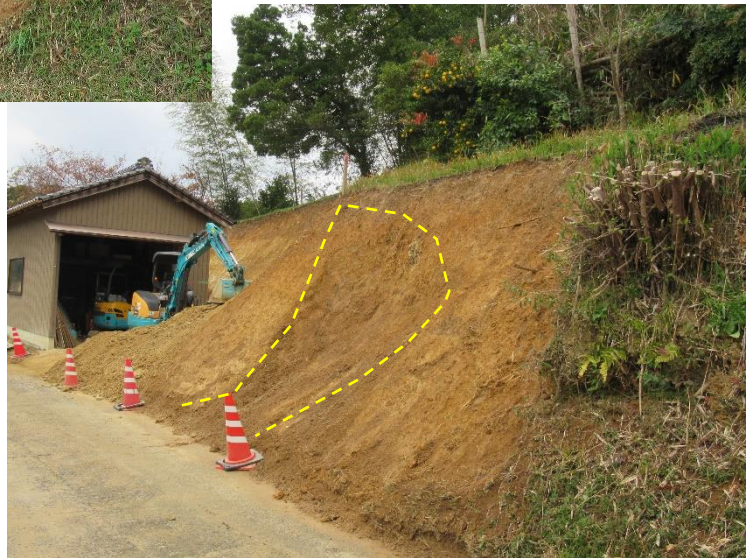
法切整形後、中央付近にえぐれた箇所があり、これに合わせて切り直しを実施

同上，拡大

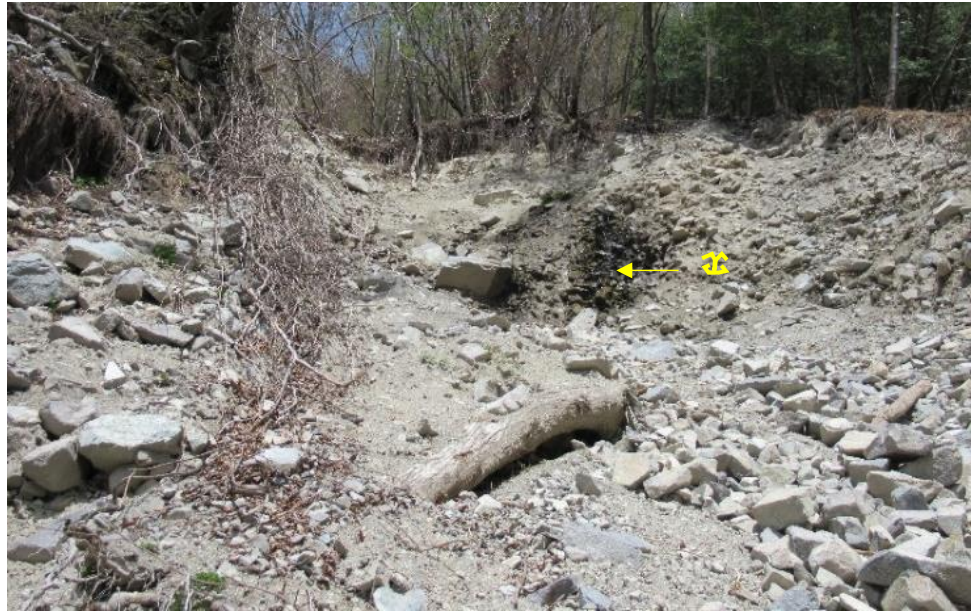
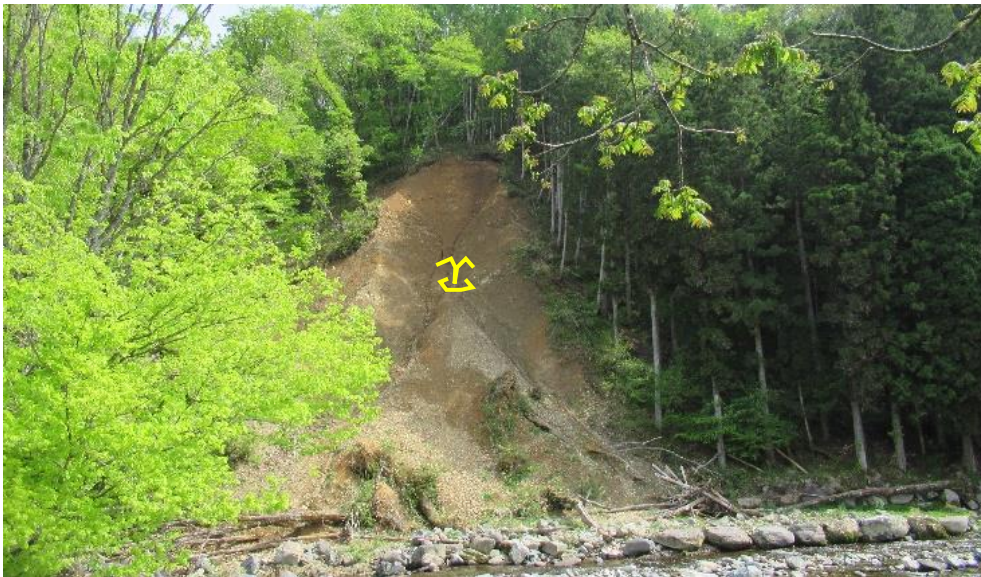
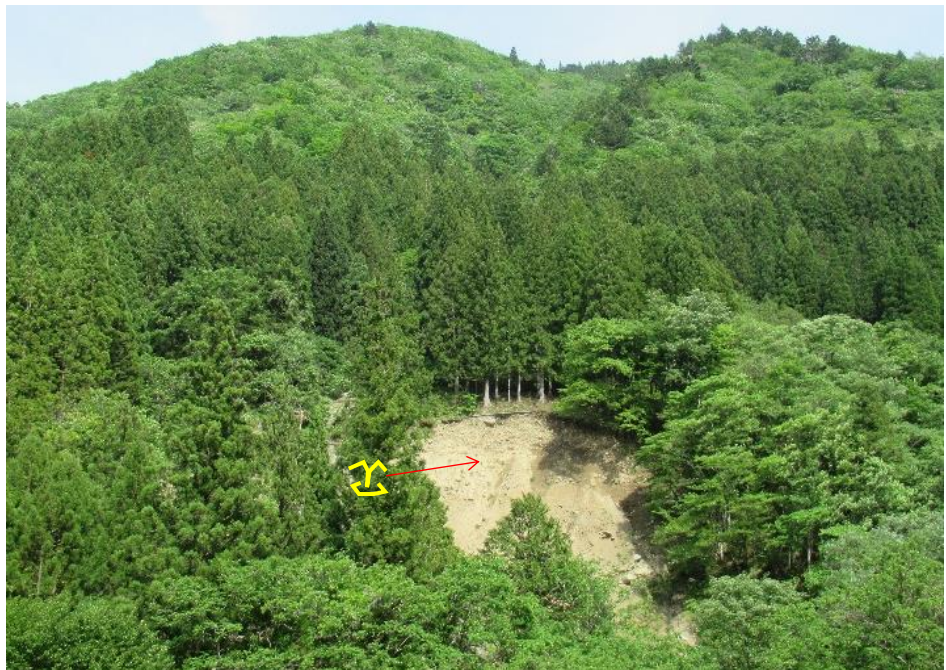
○地下水噴出孔（新第三紀砂岩）・・・表層崩壊滑落崖内

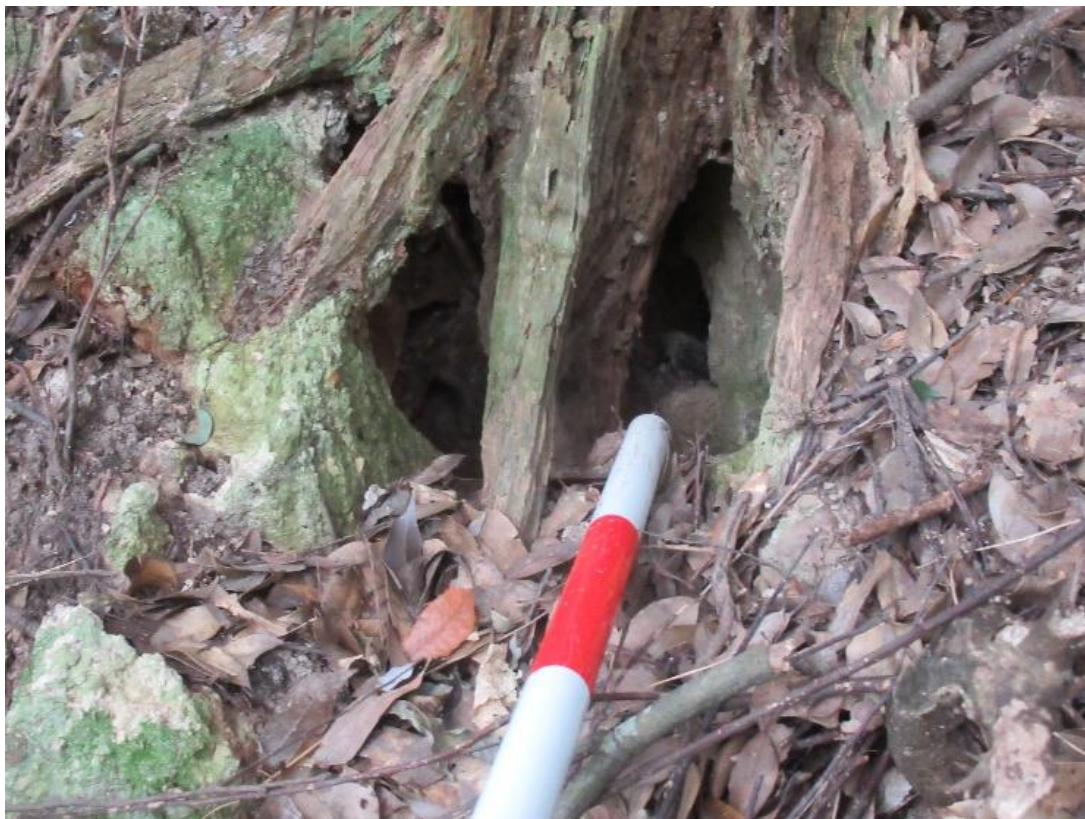
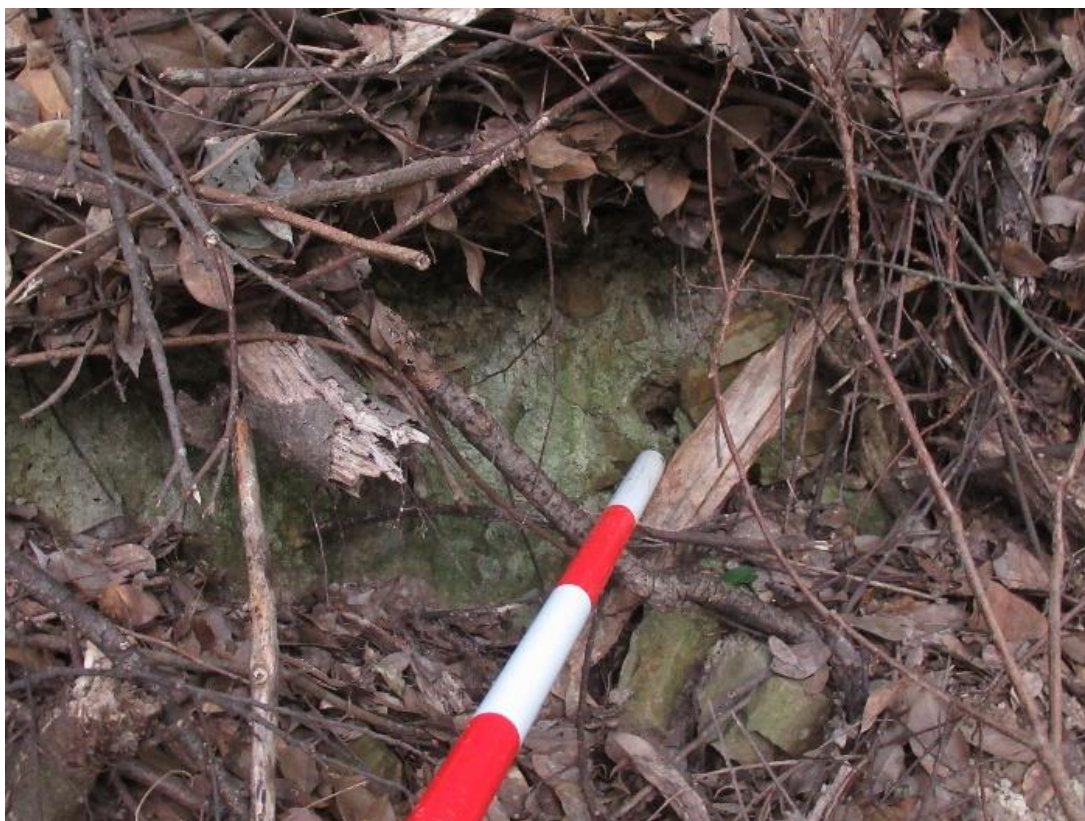
岩盤地すべり右岸側に  
沿う表層崩壊内の断裂

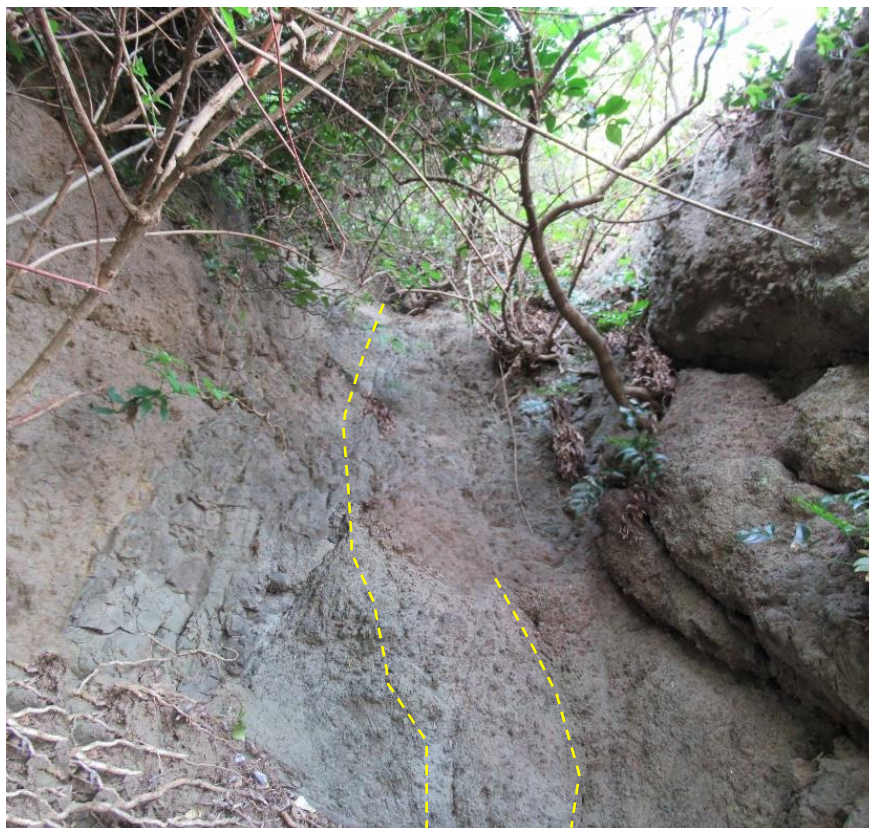
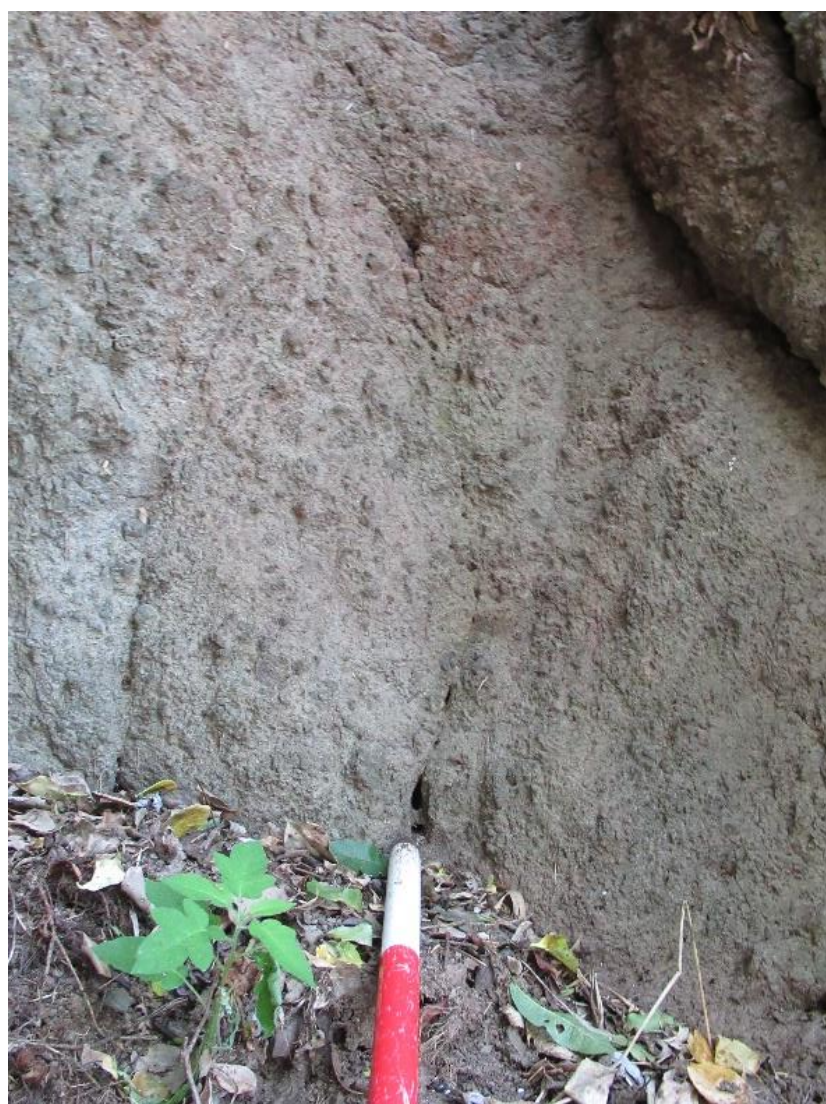
同上，地下水噴出孔？

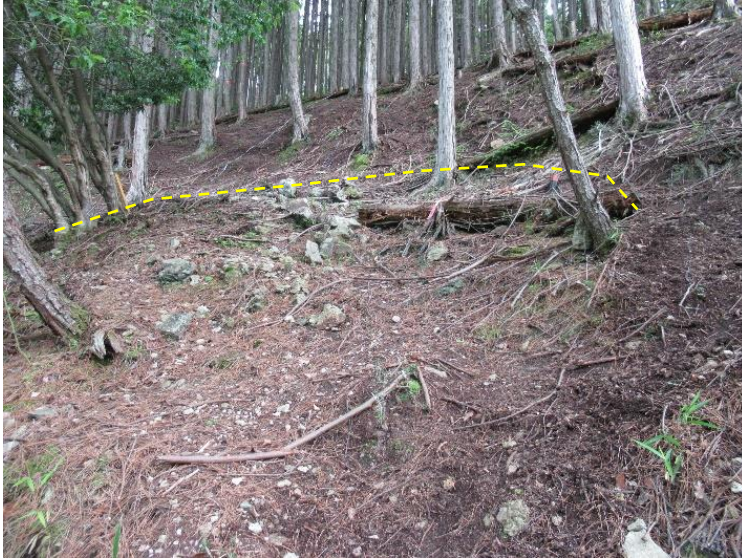
○幅 15m 程度の古い地すべり跡と、その末端部におけるわずかな湧水（湿地状）

古い地すべり跡

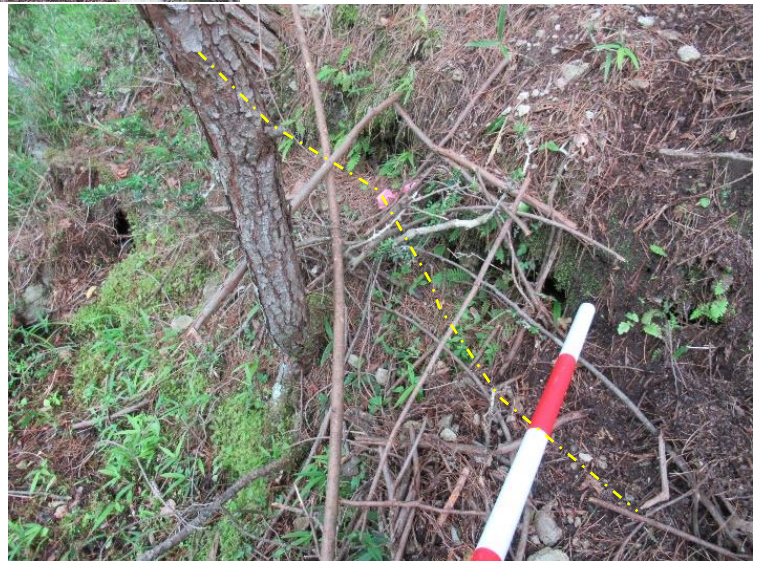
同左，末端部湧水（湿地状）

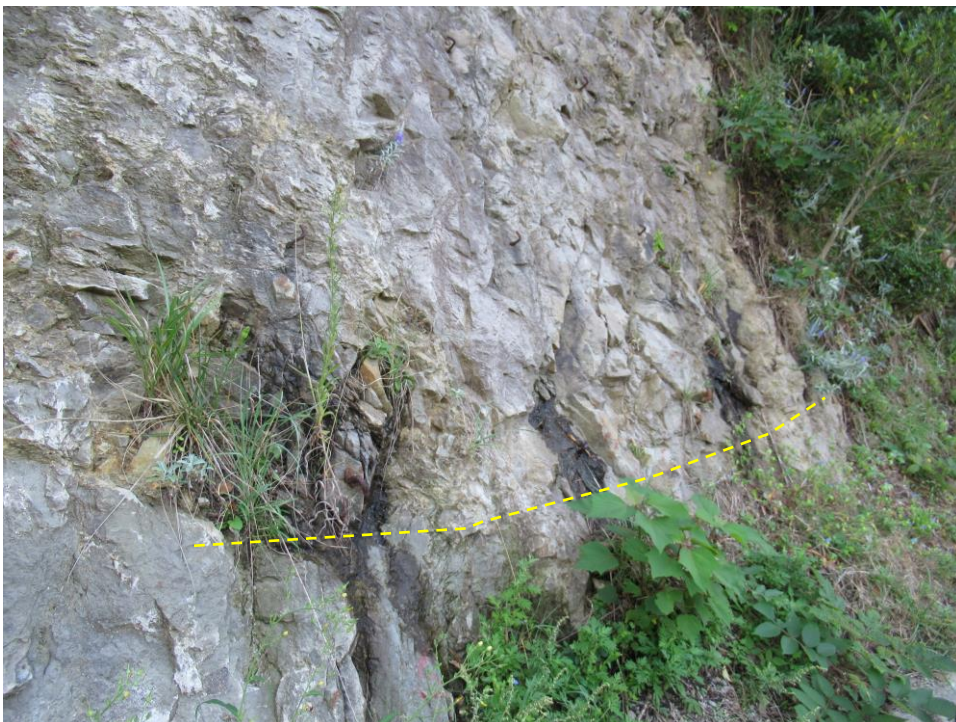
○同一標高に並ぶ湧水分布

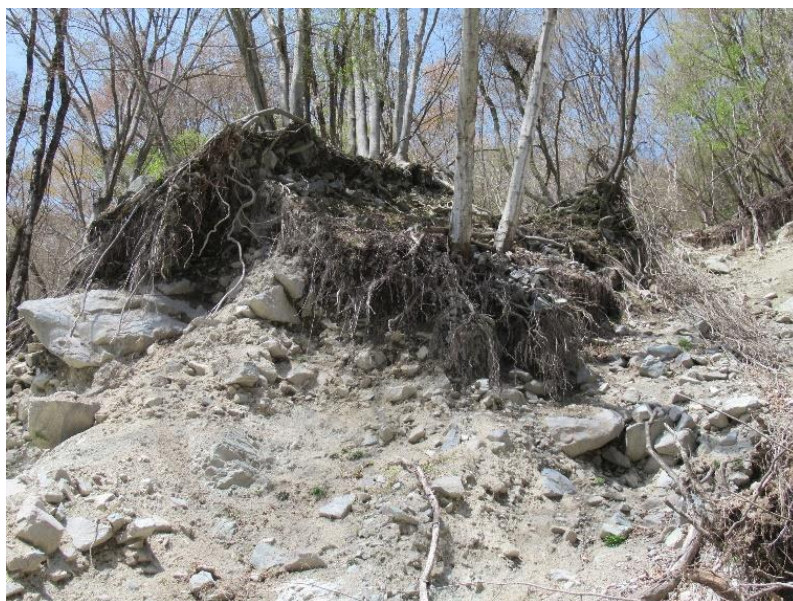
根系はルーズな表土層内に形成され、下位の基盤層にほとんど浸入できていない。不連続面（基盤面）での根系によるせん断抵抗がほとんど発揮できないことから、一般に森林による崩壊防止機能はあまり期待できない。

むしろ表層地盤における不連続面（≒根系浸入底面）の形成といったマイナス面が懸念される。

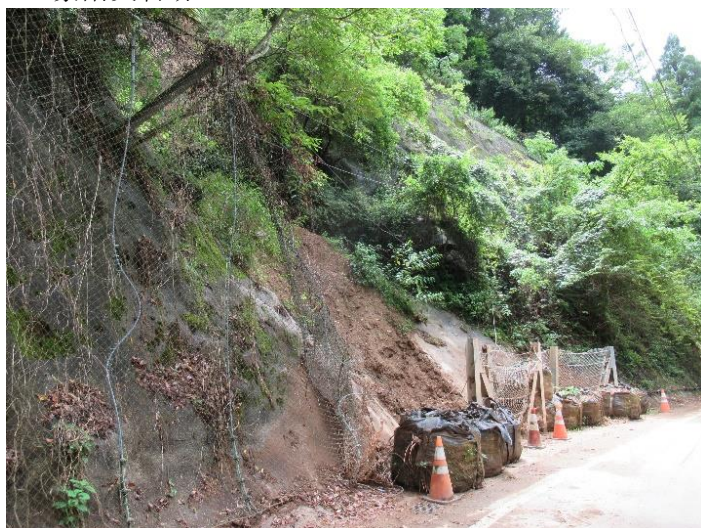
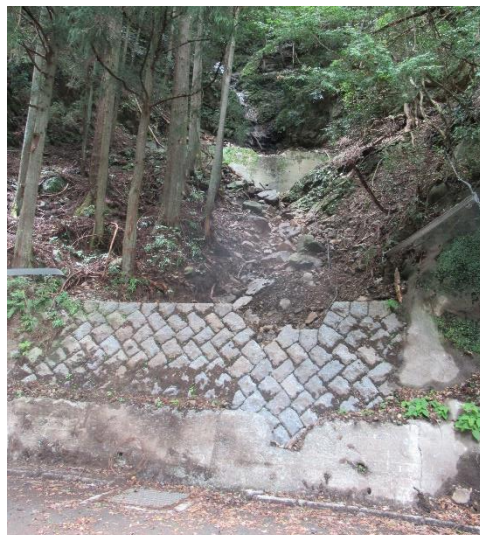
土石流による既設防護ネット，防護柵等の被災

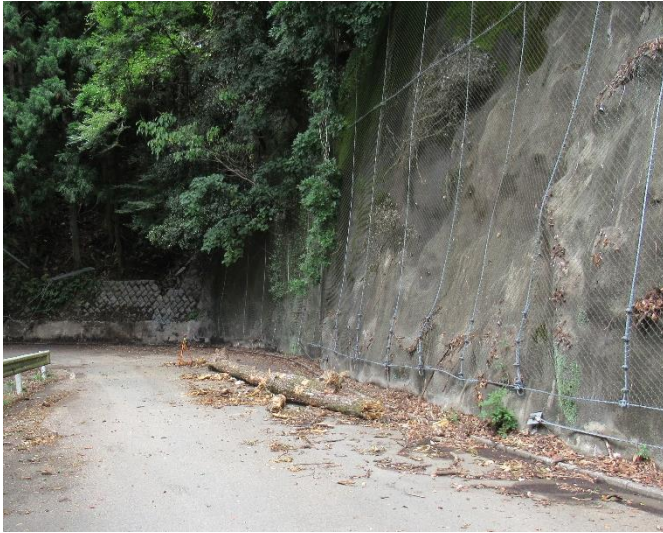
枯損木の落下

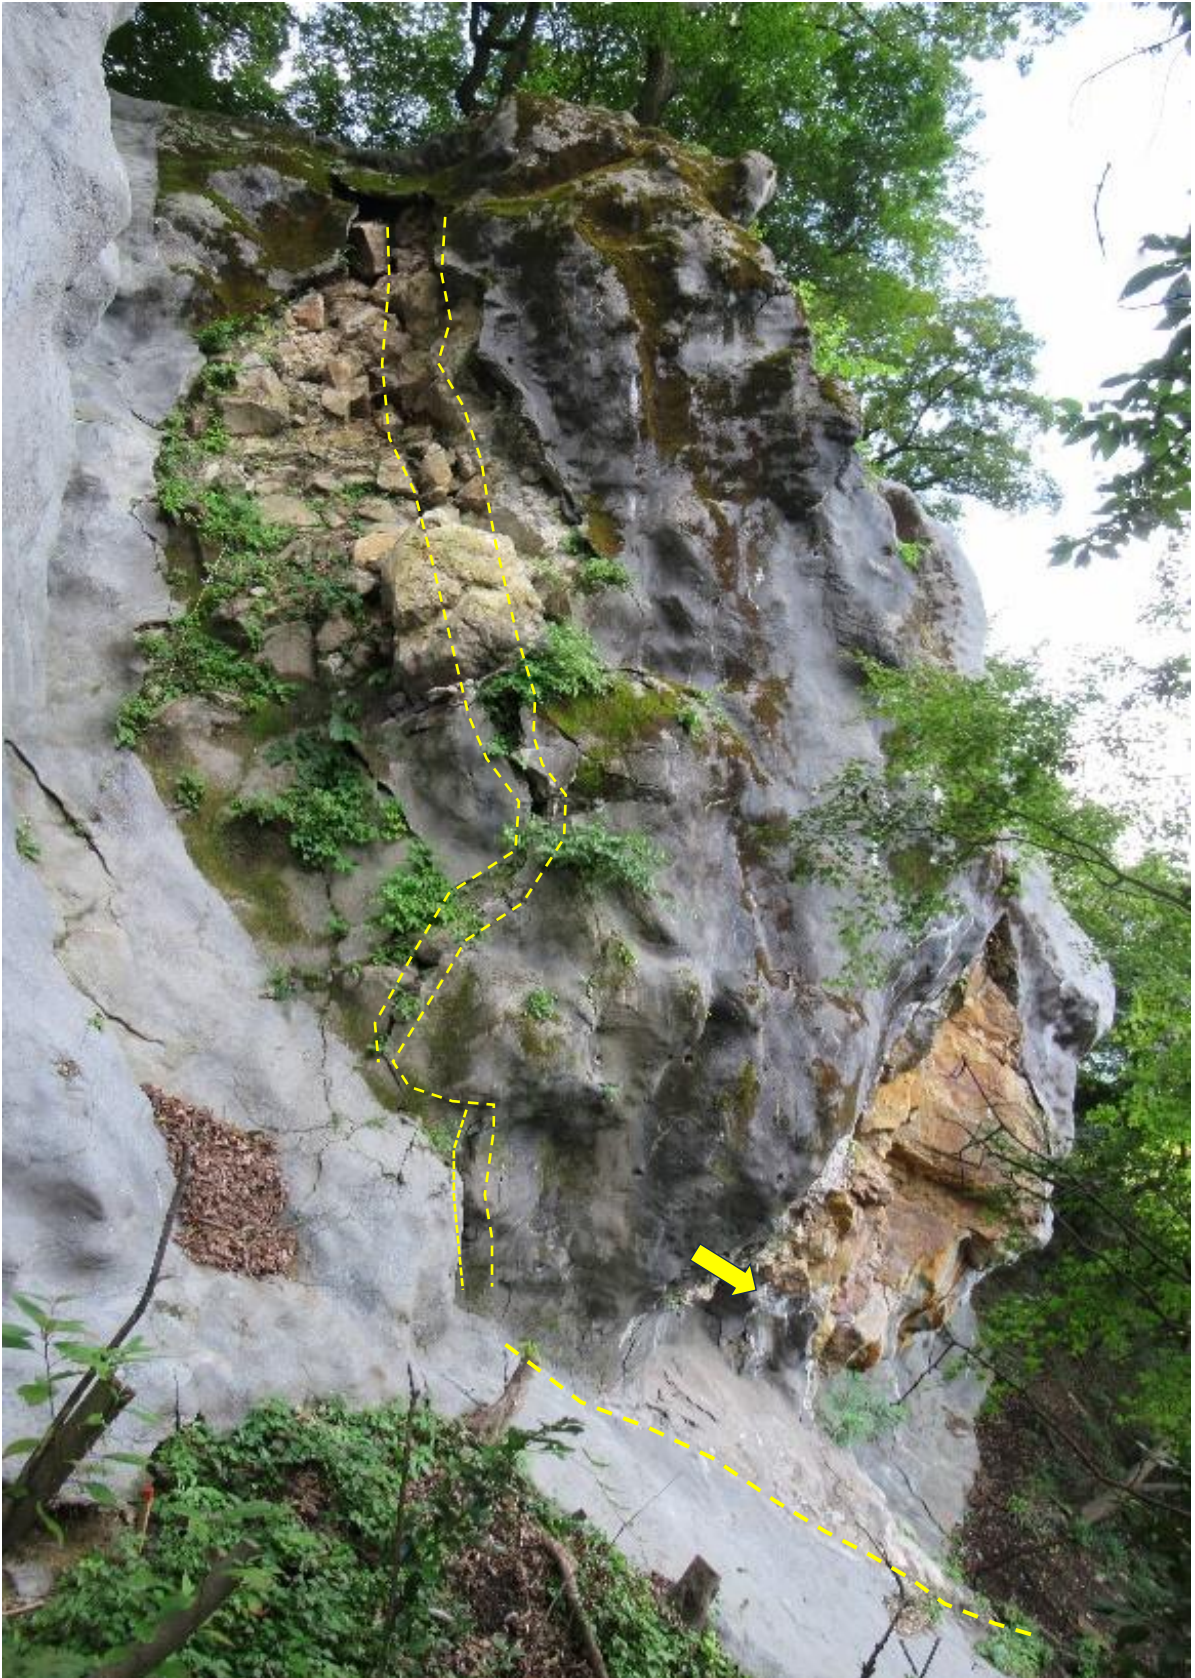
冠頭部キレツが開口する場合、その接線力はすべて下流側すべり面に働く。

冠頭部キレツ：高さ 15m，傾斜 80°，剥離幅 20cm 程度以下

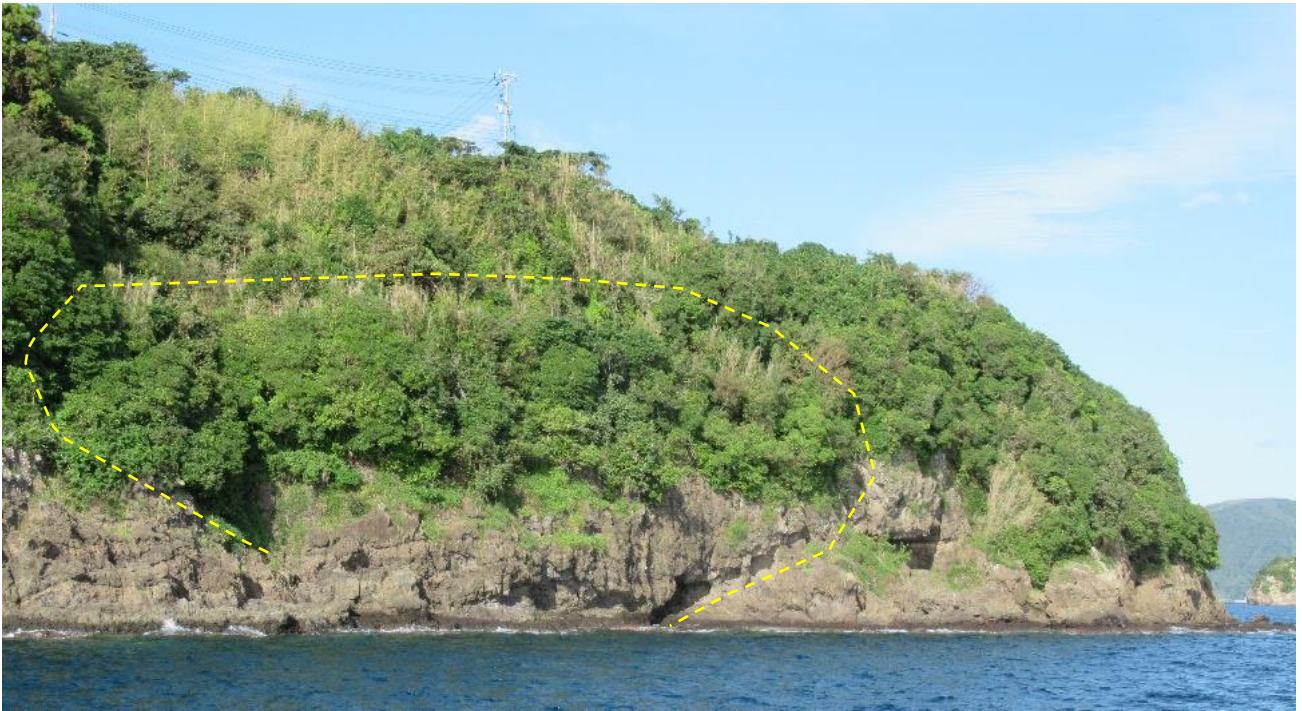
○海岸地すべり？（知夫村）

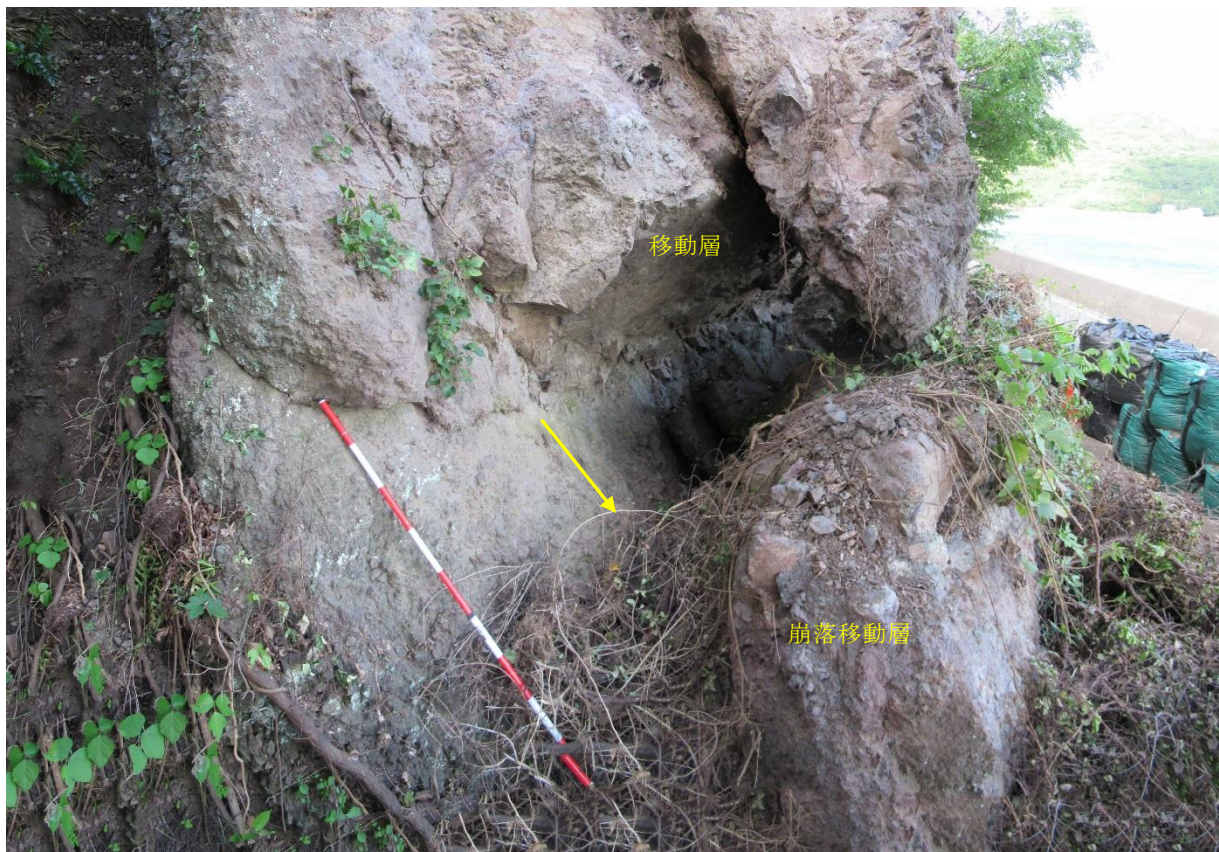
火砕岩層内のすべり面：すべり面粘土および地下水なし

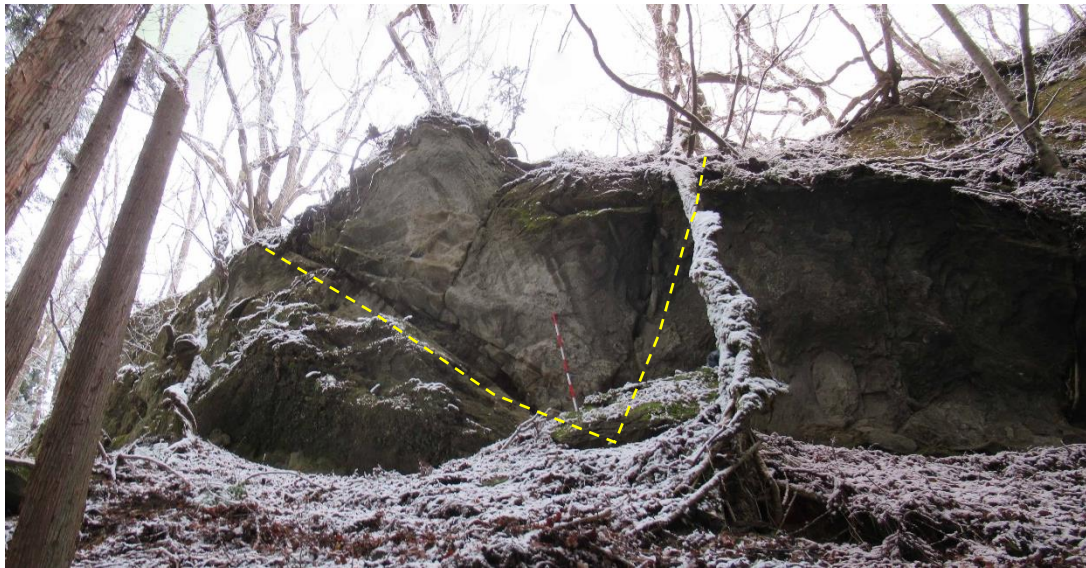
地すべり正面

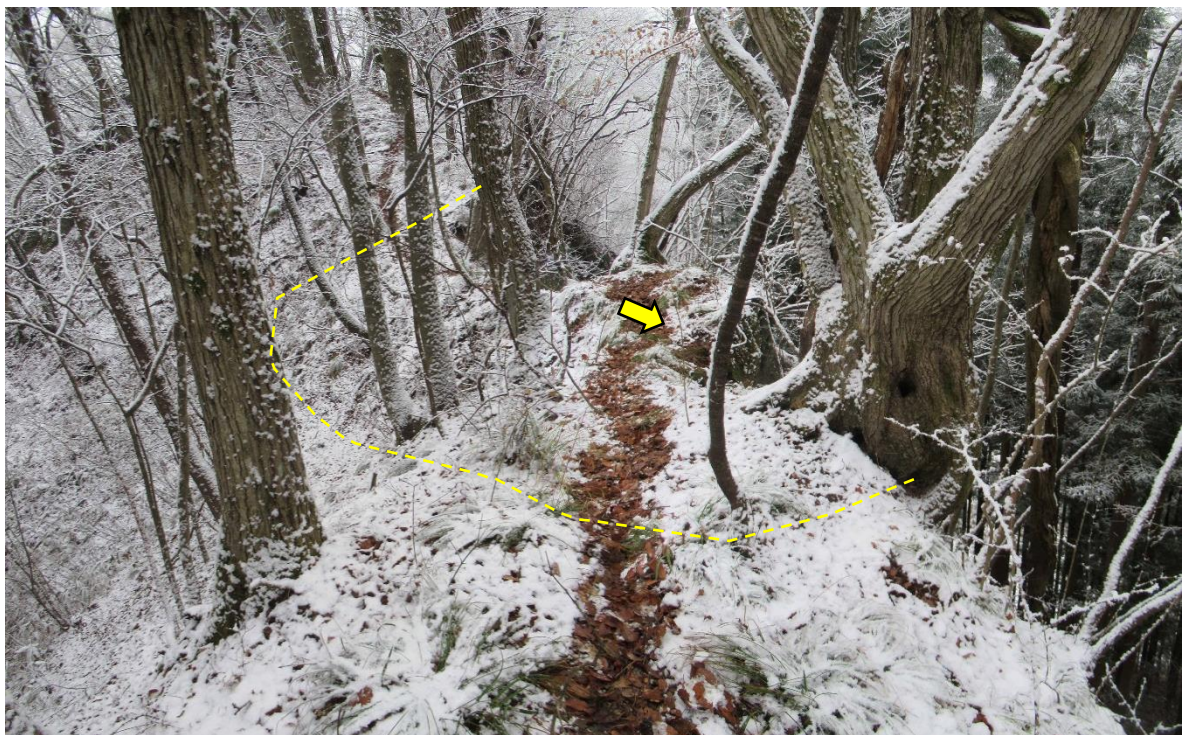
地すべり頭部：地すべり右岸側から撮影

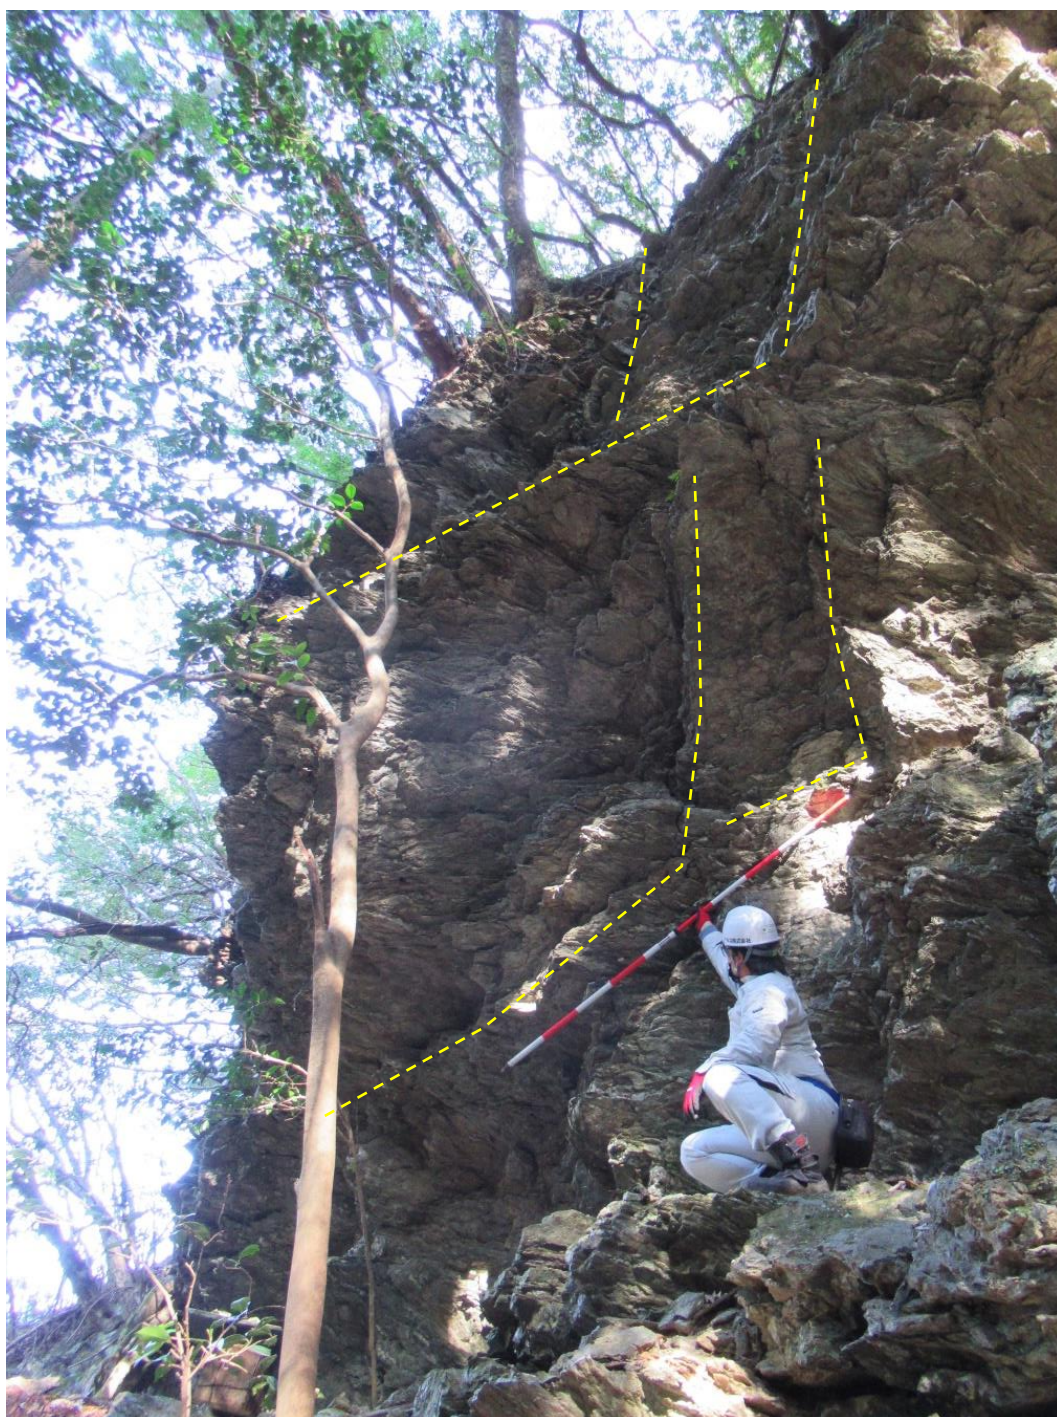
○受け盤斜面（片岩類）での岩盤地すべり  
・・・片理面傾斜  $25^{\circ}$ （受け盤），すべり面傾斜  $48^{\circ}$

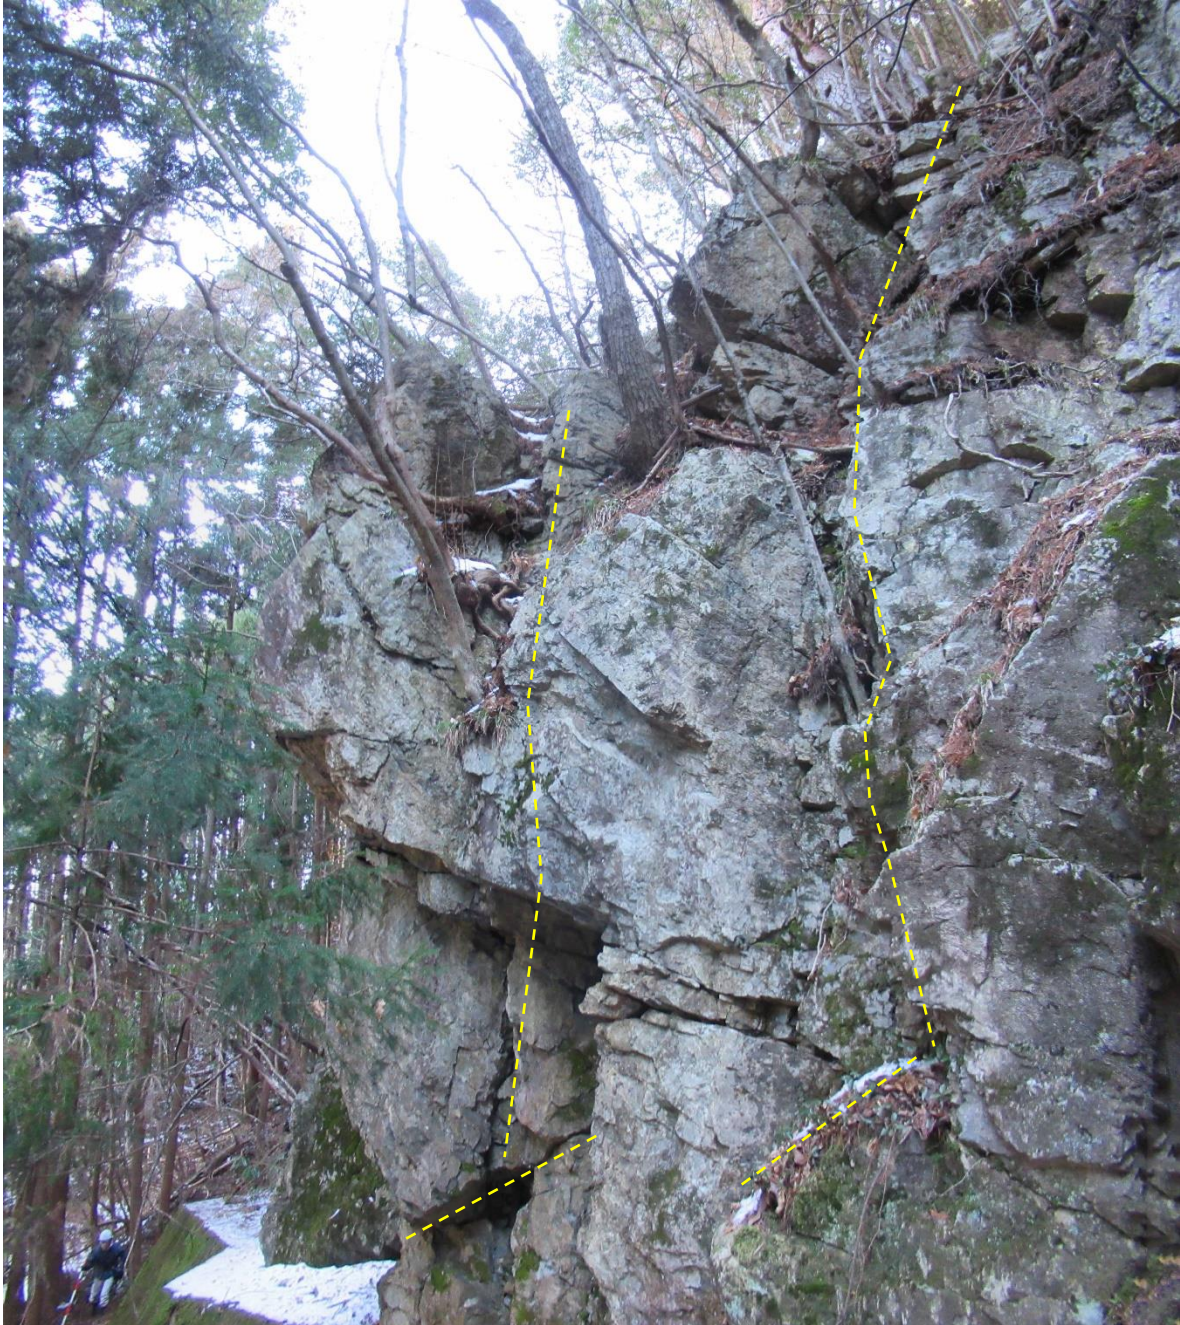
○頭部断層とシーティング節理（傾斜 35° ）に規制された滑動（流紋岩）

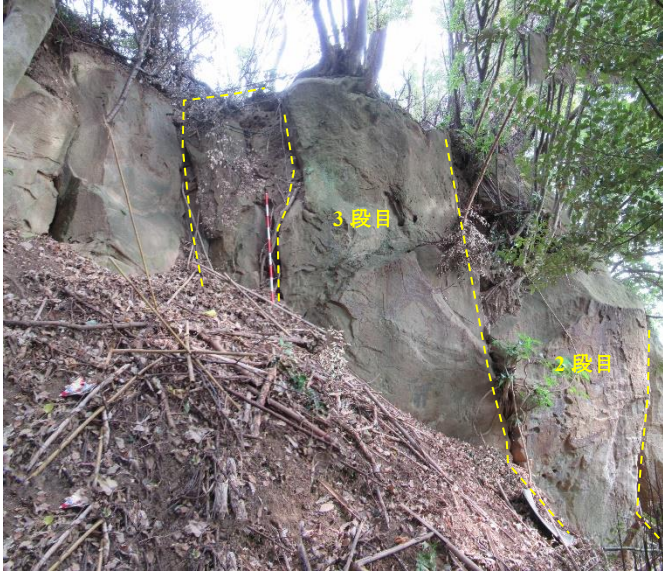
1段目

○新第三紀層（砂岩：受け盤）でのシーティング節理に規制された？地すべり

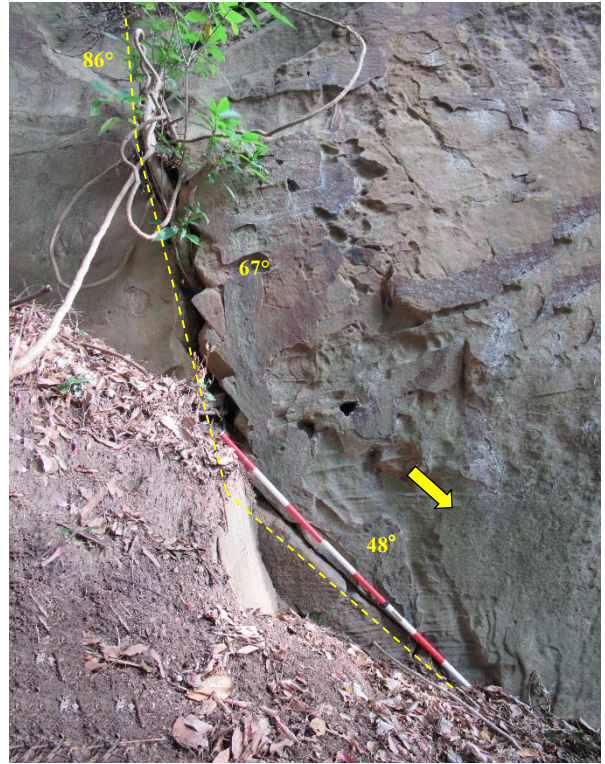
同左2段目キレット脚部
