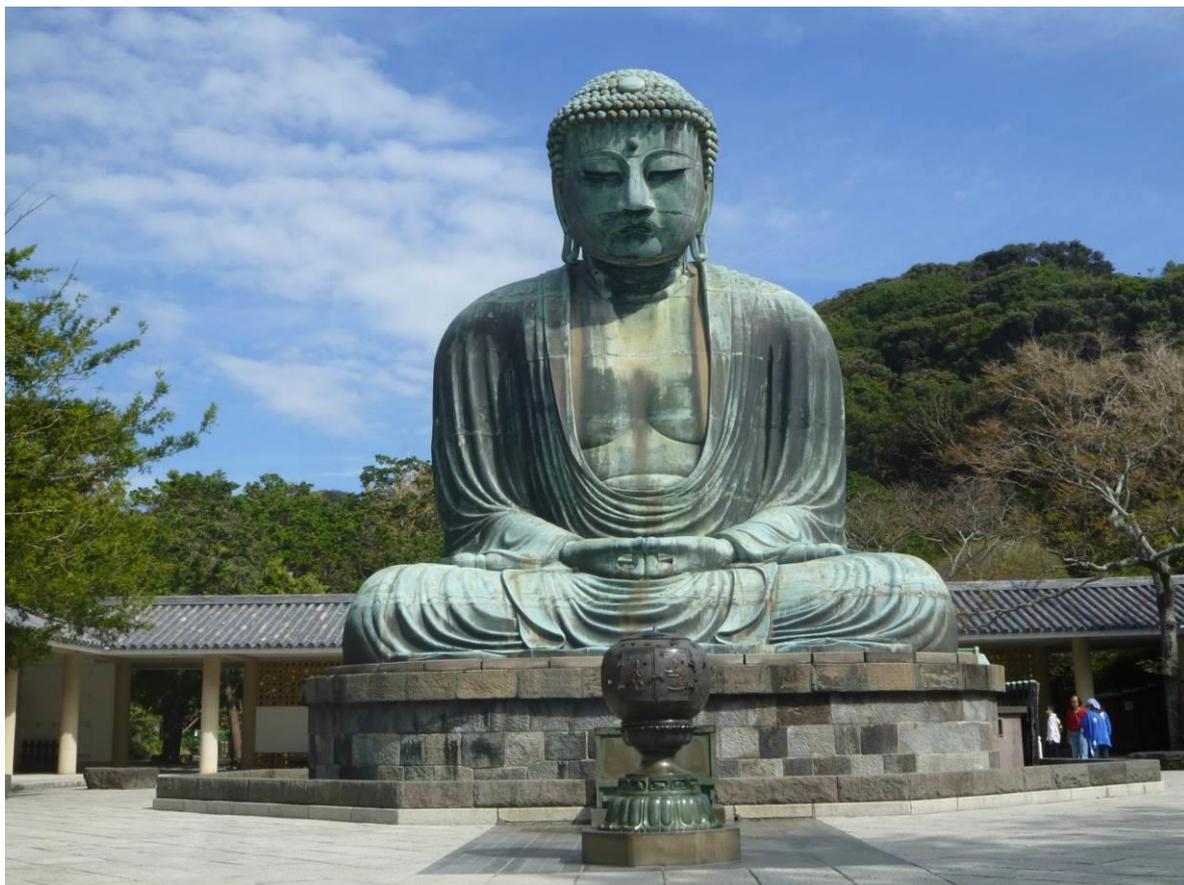
○鎌倉の大仏・・・津波等で建物を消失

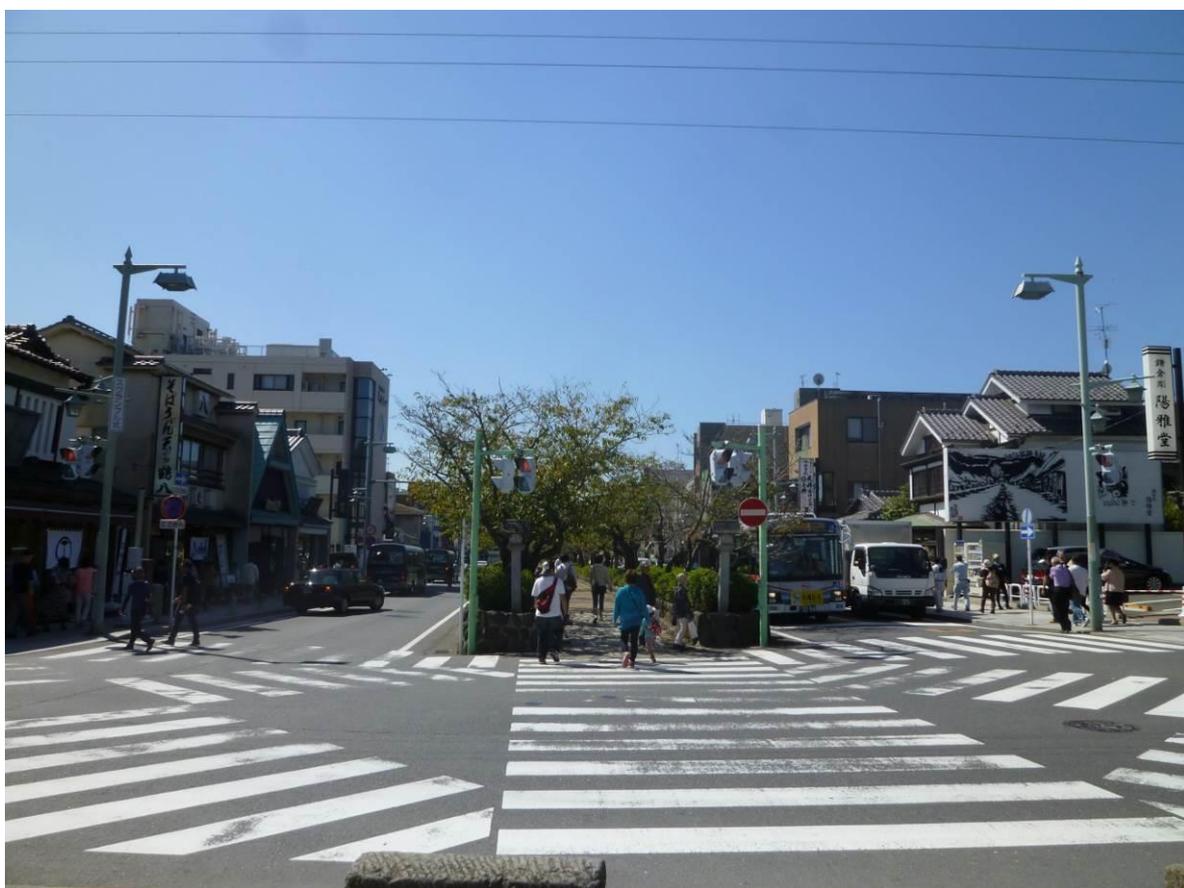
○参道・・・鶴岡八幡宮参道（両側に車道を配置：参道より低い）

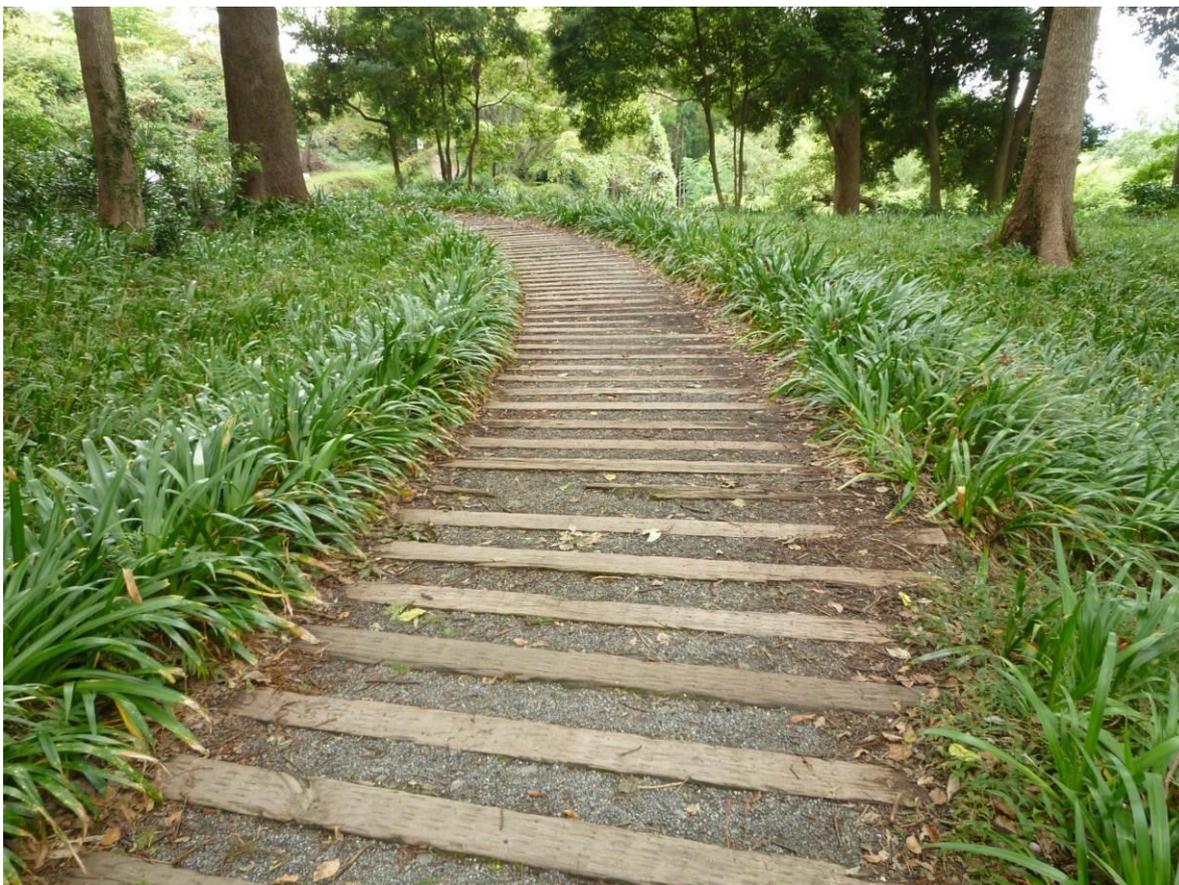
○木製階段（石垣山）

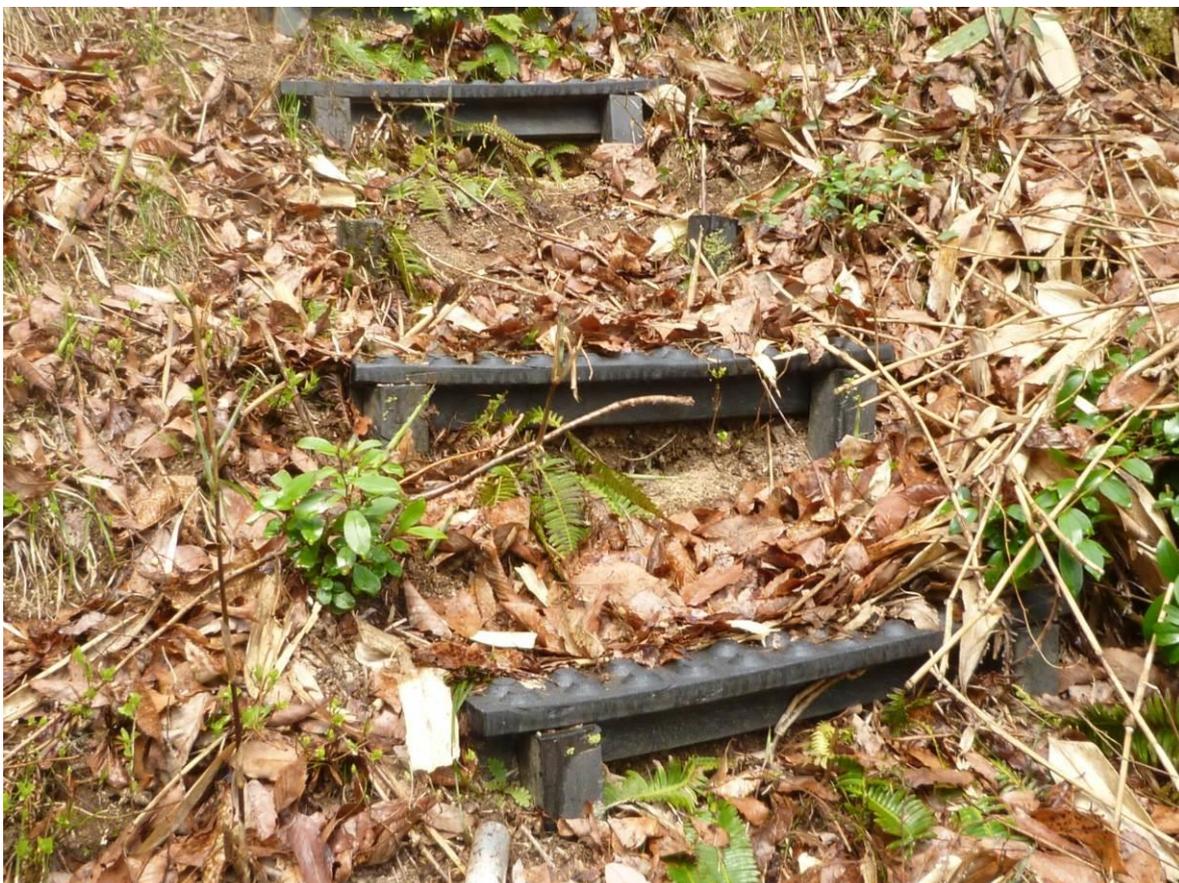
○樹脂製階段（鉄塔管理歩道）

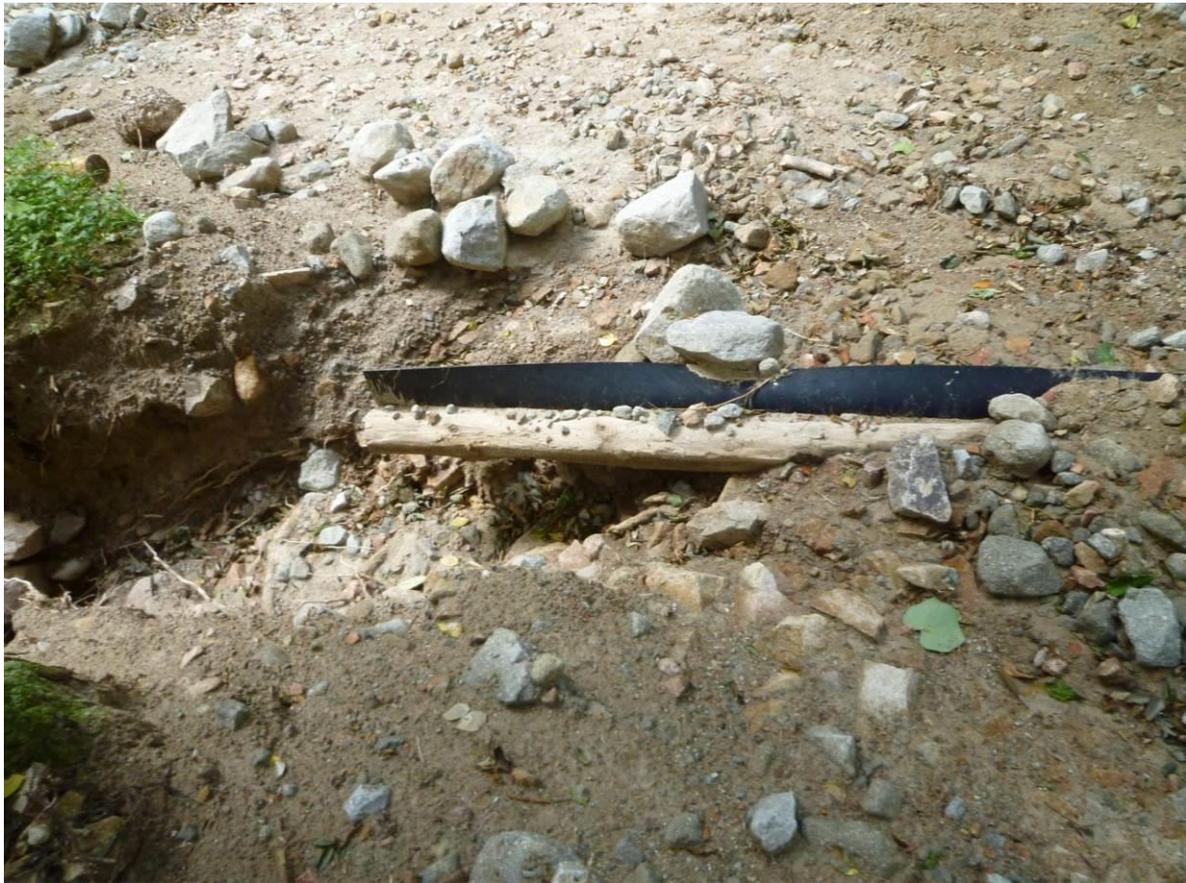
○林道横断溝・・・ゴム板を利用

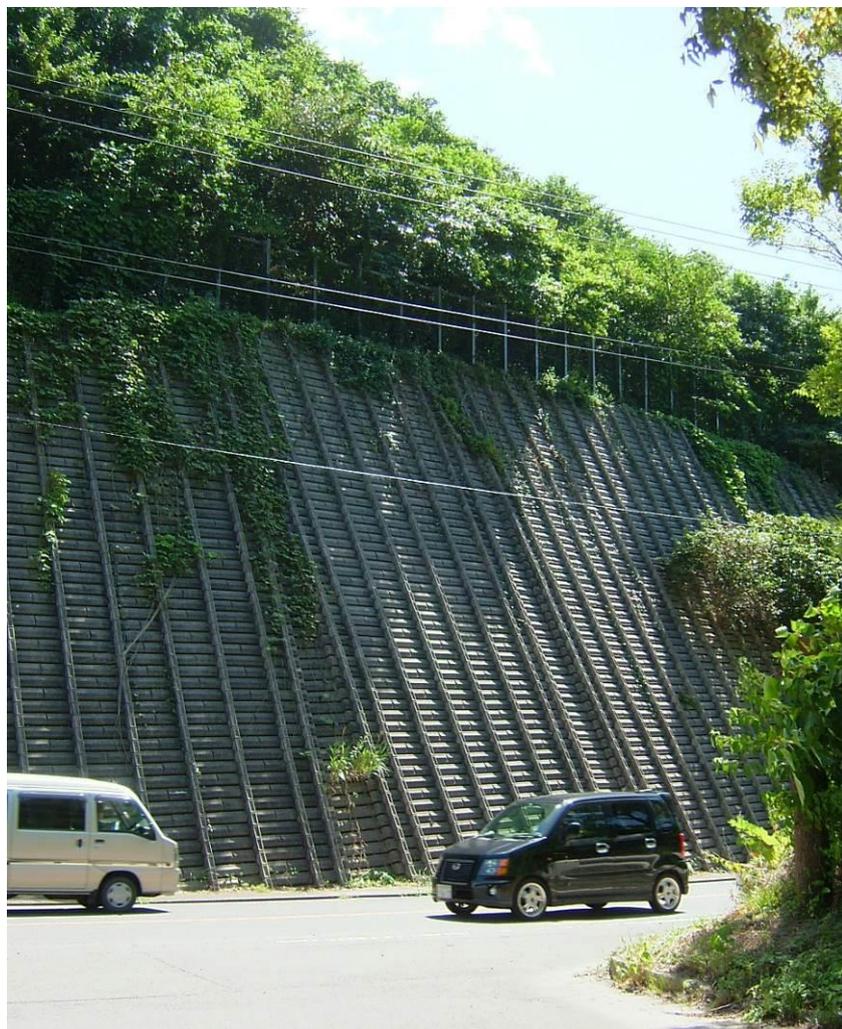
○近年見掛けなくなった井桁ブロック・・・数十年経過するが、ほとんど変状なし

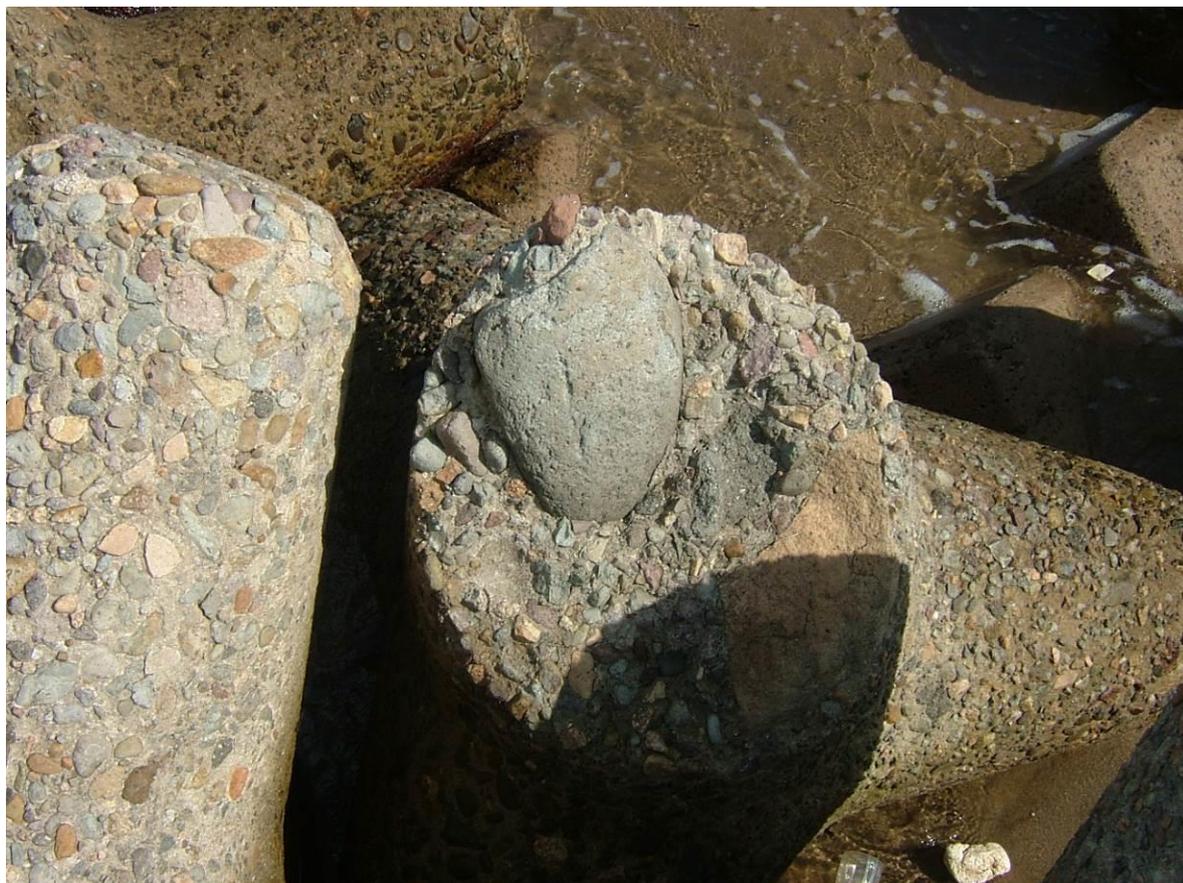
○川砂利仕様

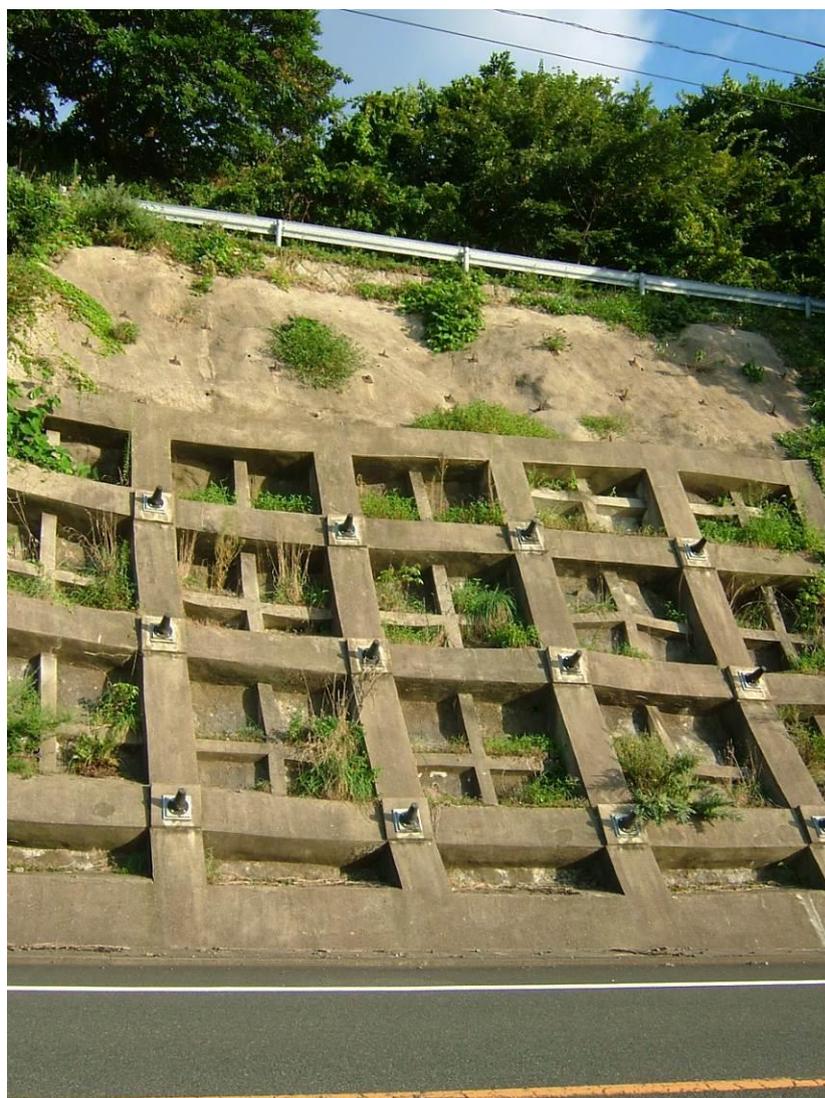
○二重断面枠

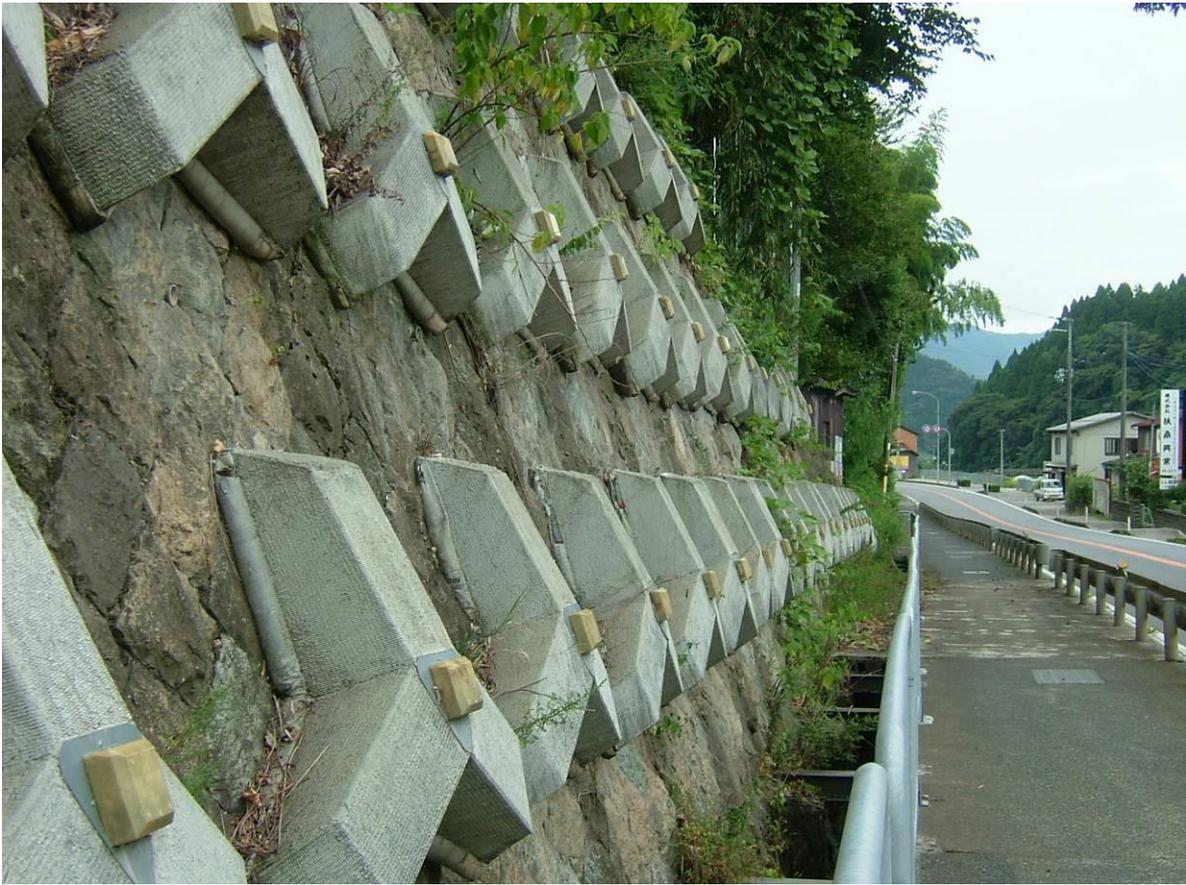
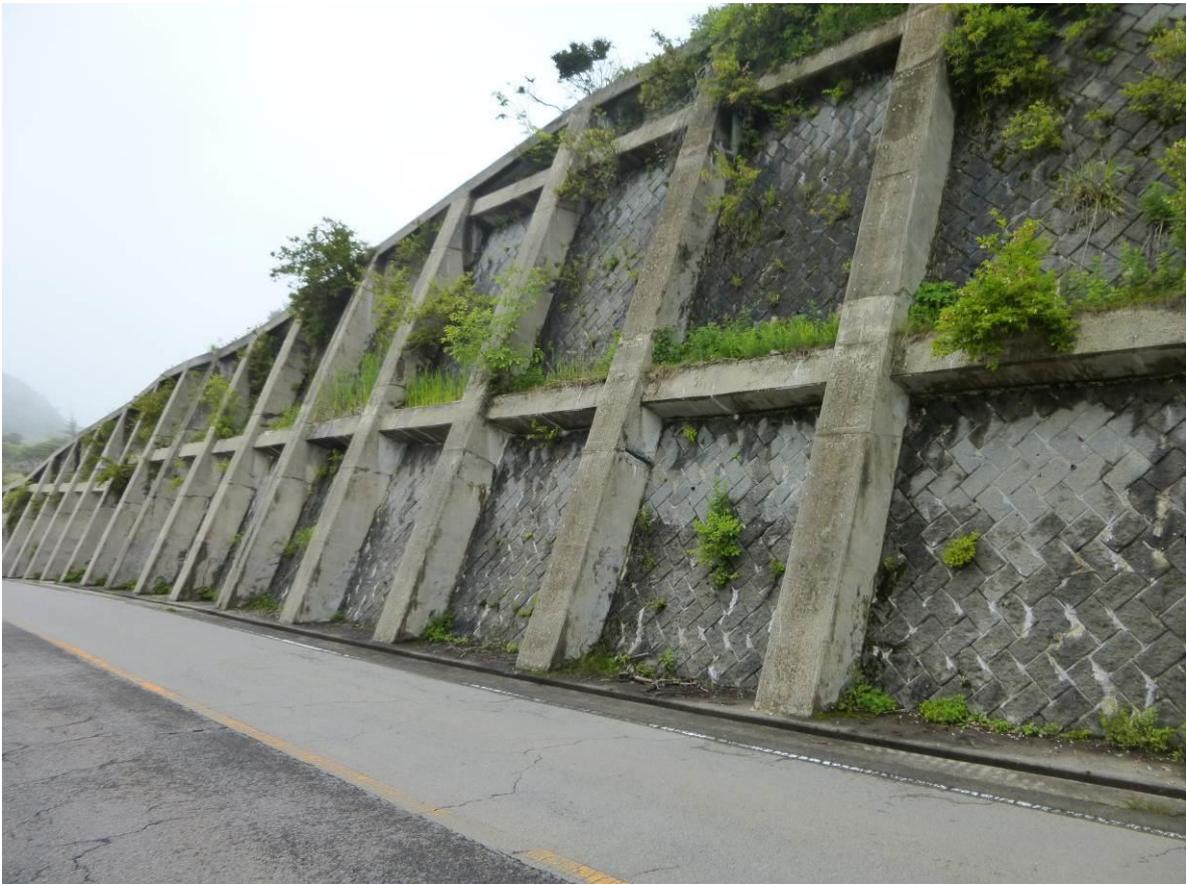
○石積の補強

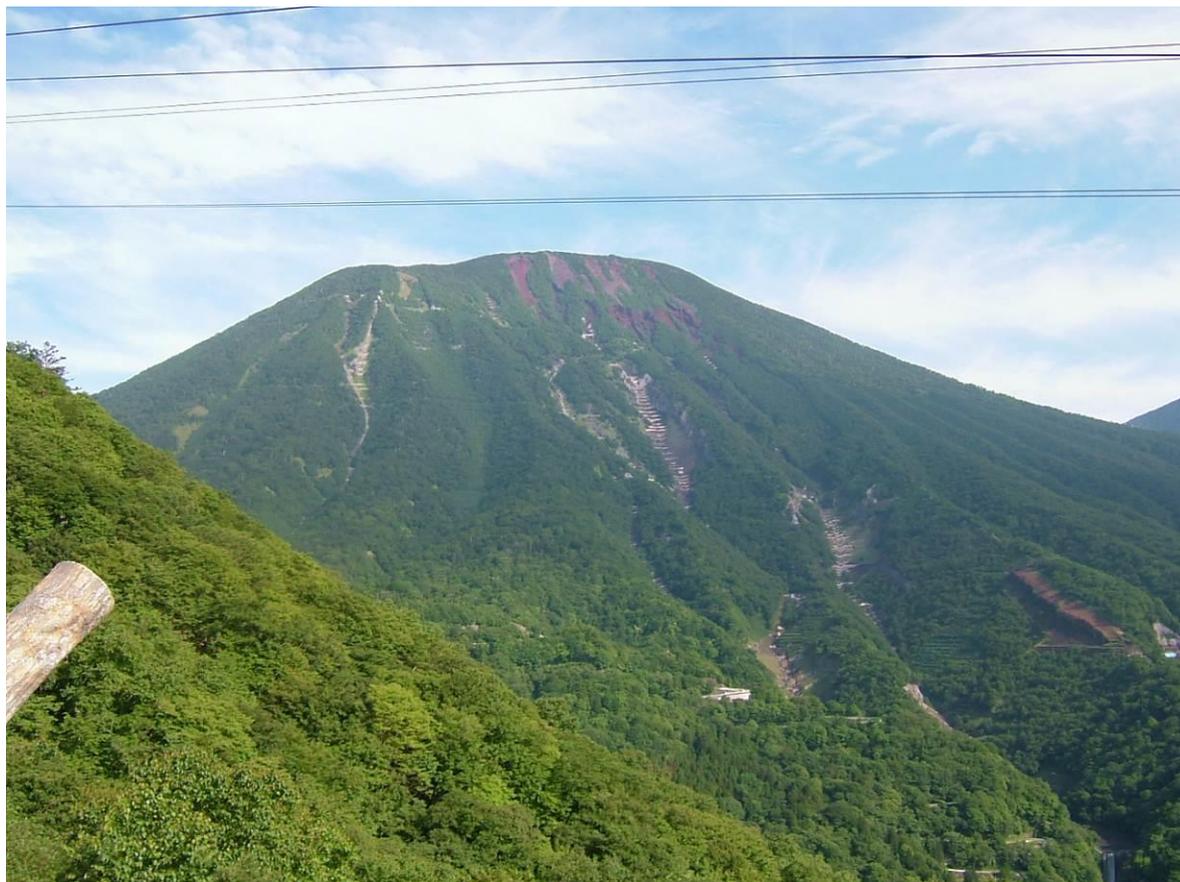
○男体山・・・着工より 60 年以上経過。鳥取県大山でも、浸食がなかなか収まらないようであり、発想の転換が必要か？

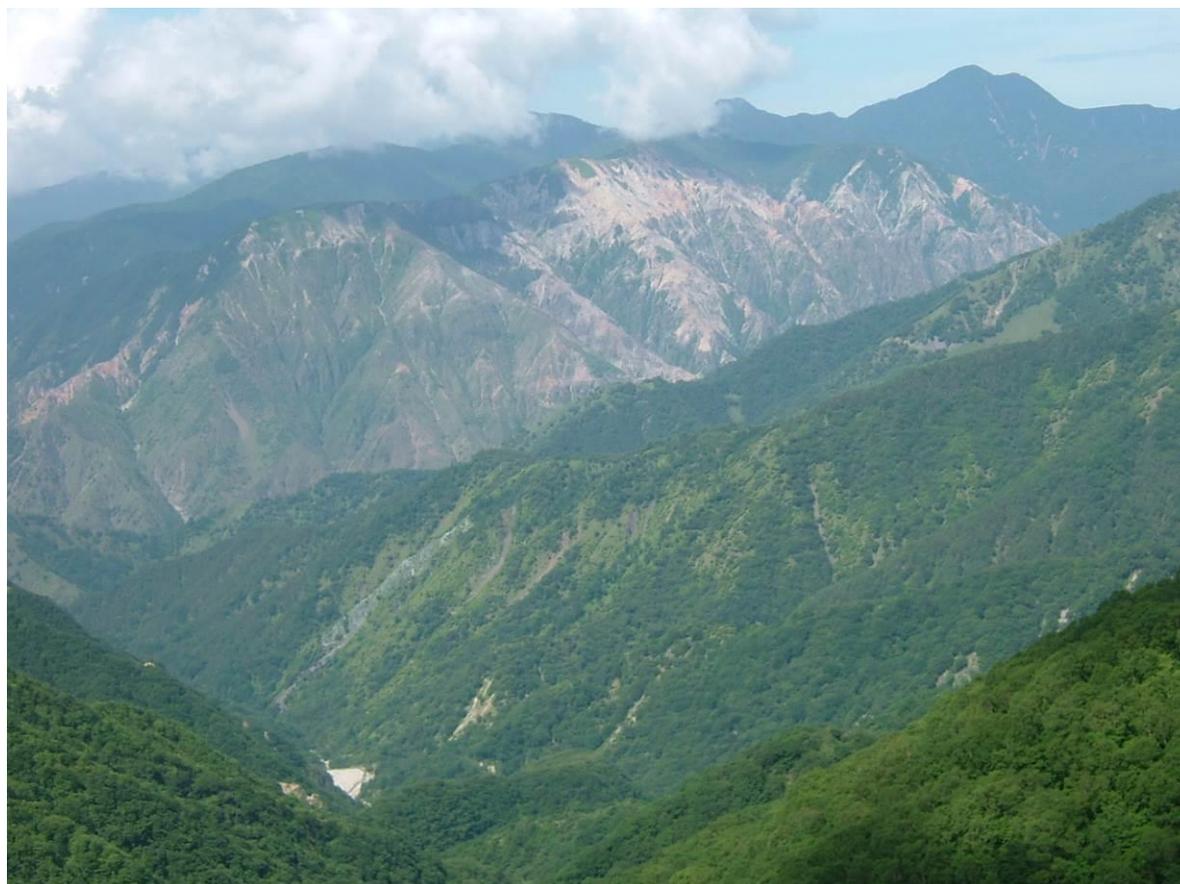
○足尾銅山の緑化状況・・・復旧事業に本格的に着手（昭和 31 年）してから約 60 年経過

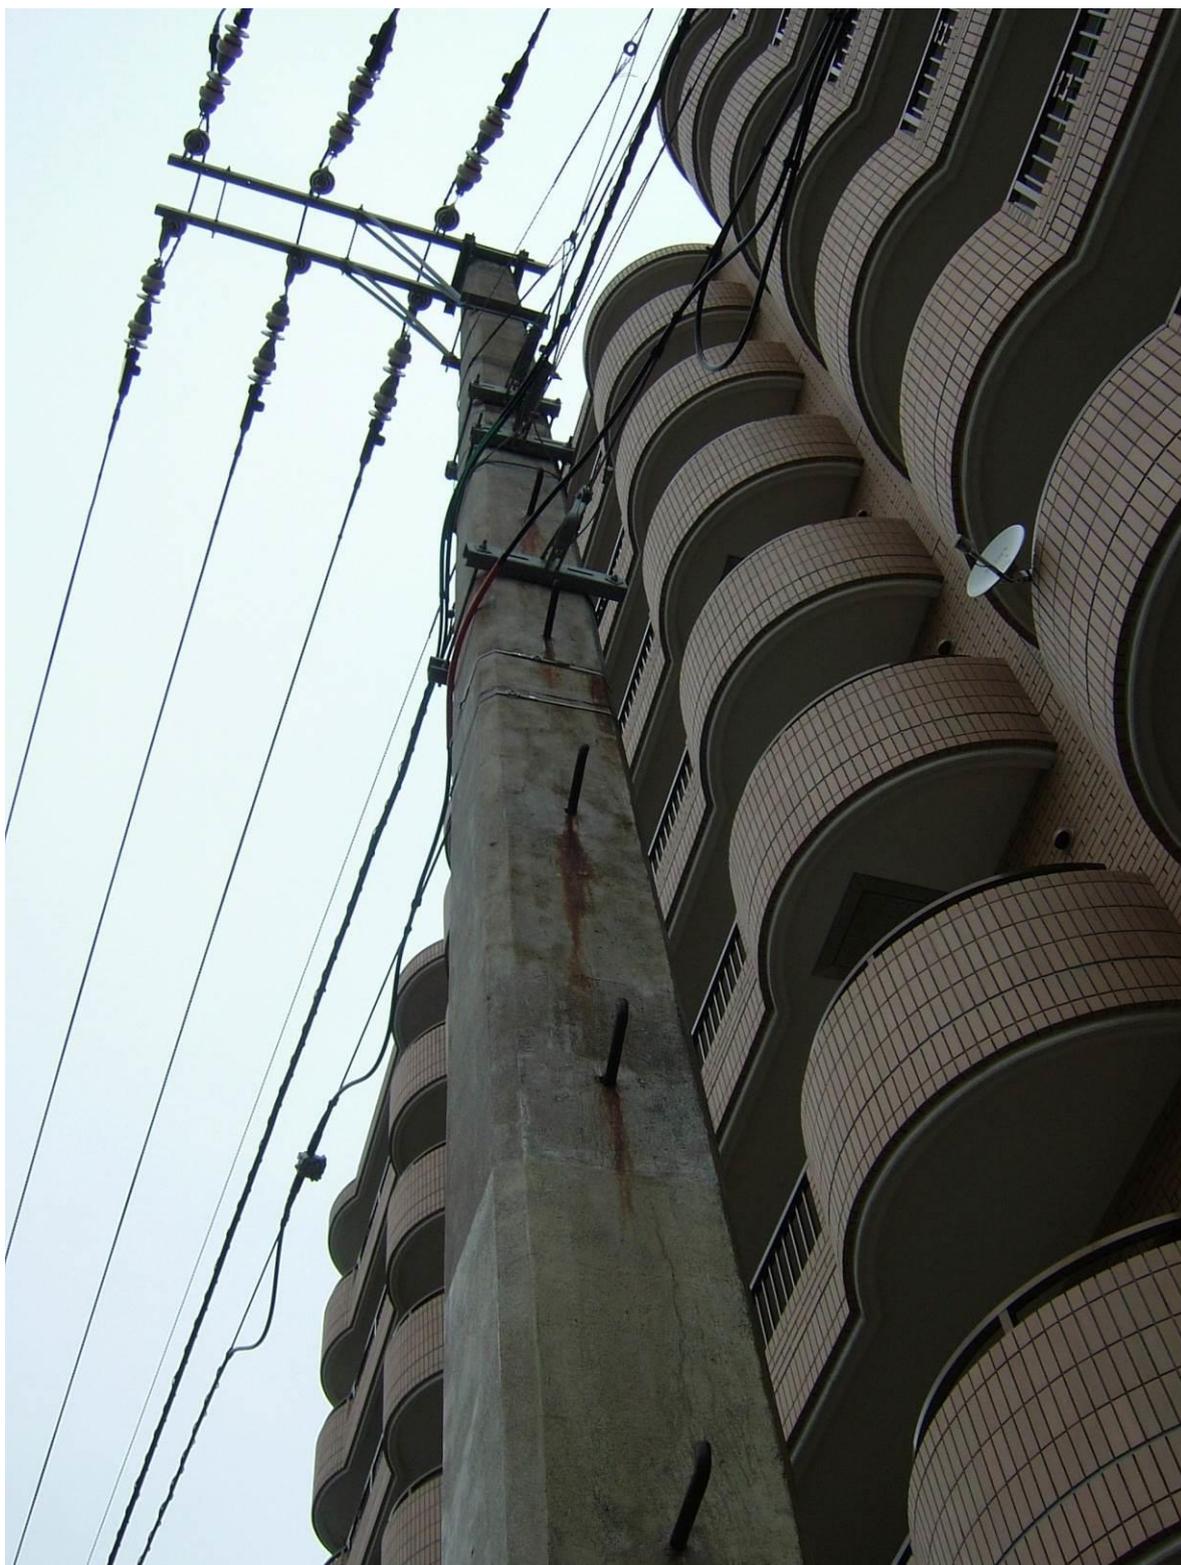
○日本最古のコンクリート電柱(函館)・・・昔のコンクリート構造物の方が良質のように思われる.だとすれば,一つの要因として,近年のものは養生が不十分(≒現場原価削減のため,手間暇かけない)といったことが考えられる.
