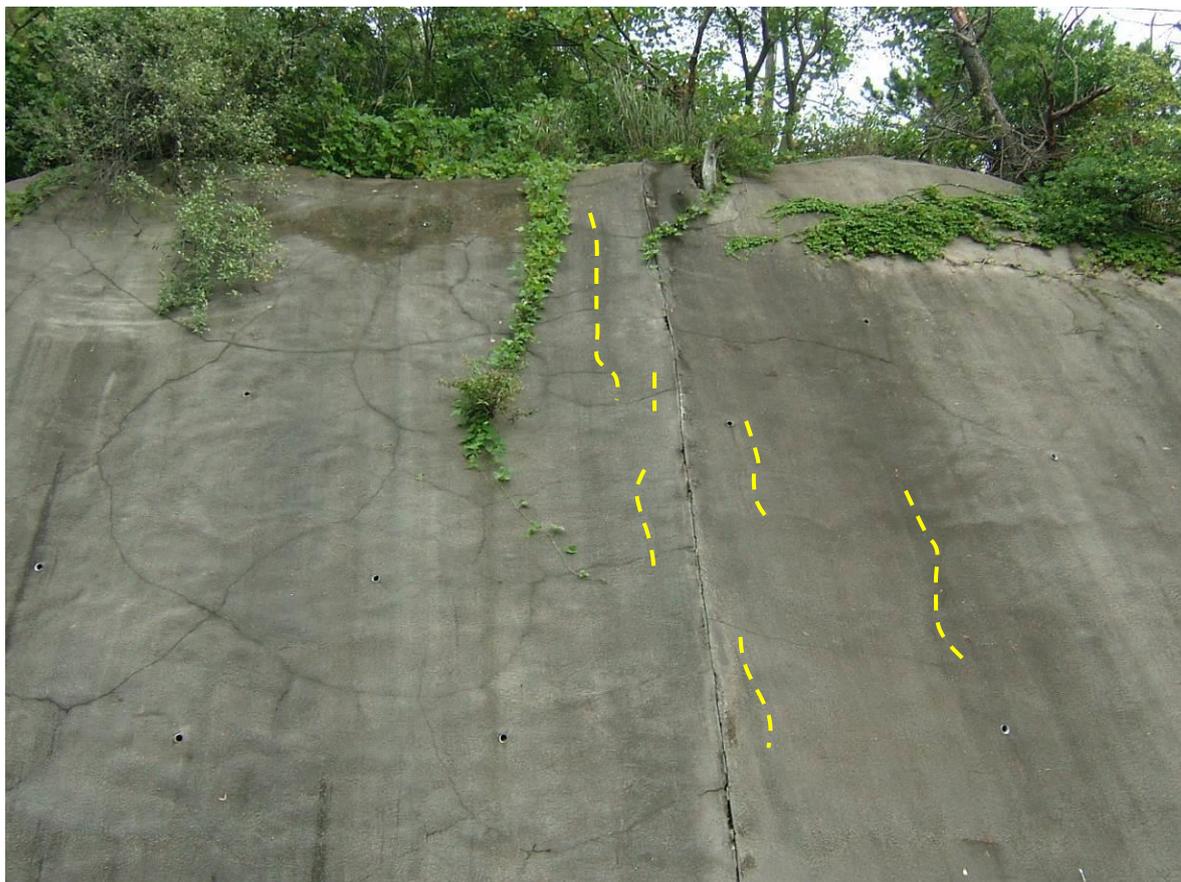
○凹凸のある吹き付け面での目地は不要？

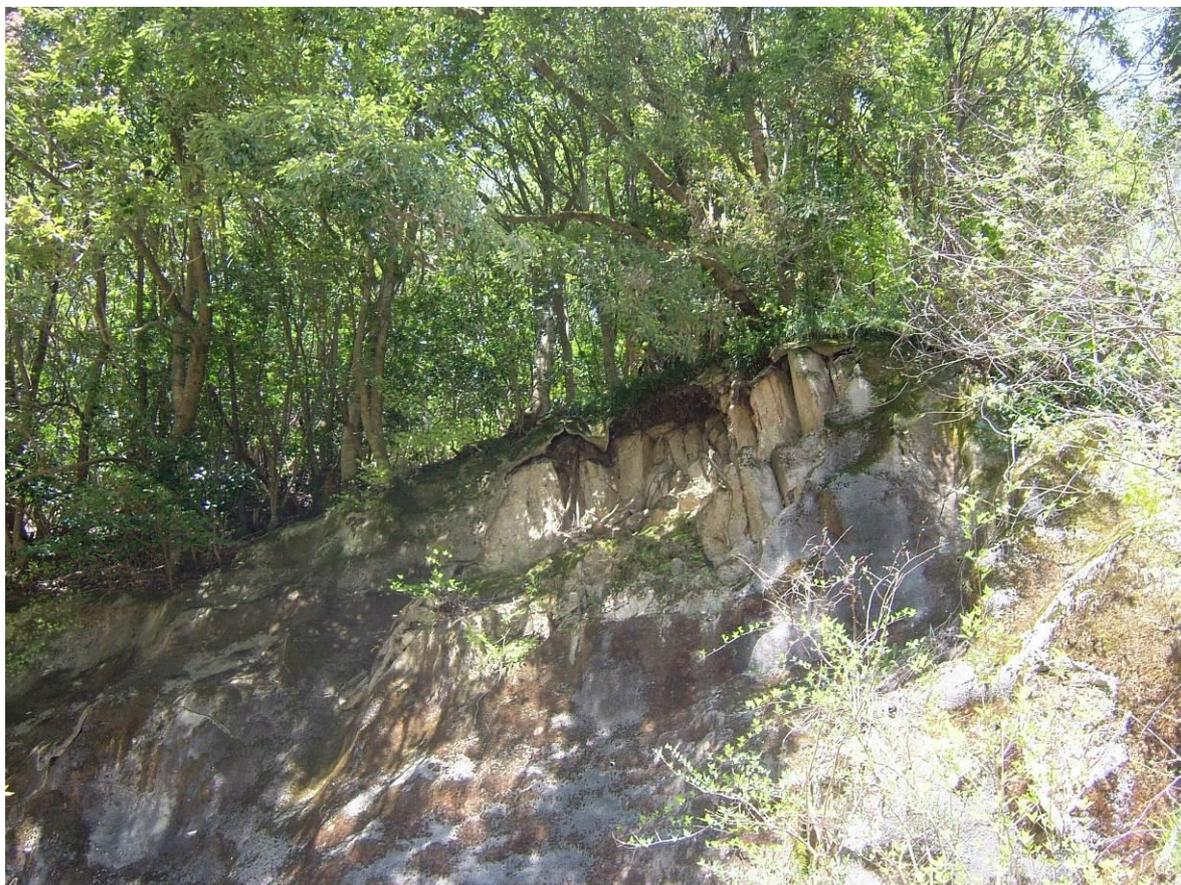
○根系による肩部浸食

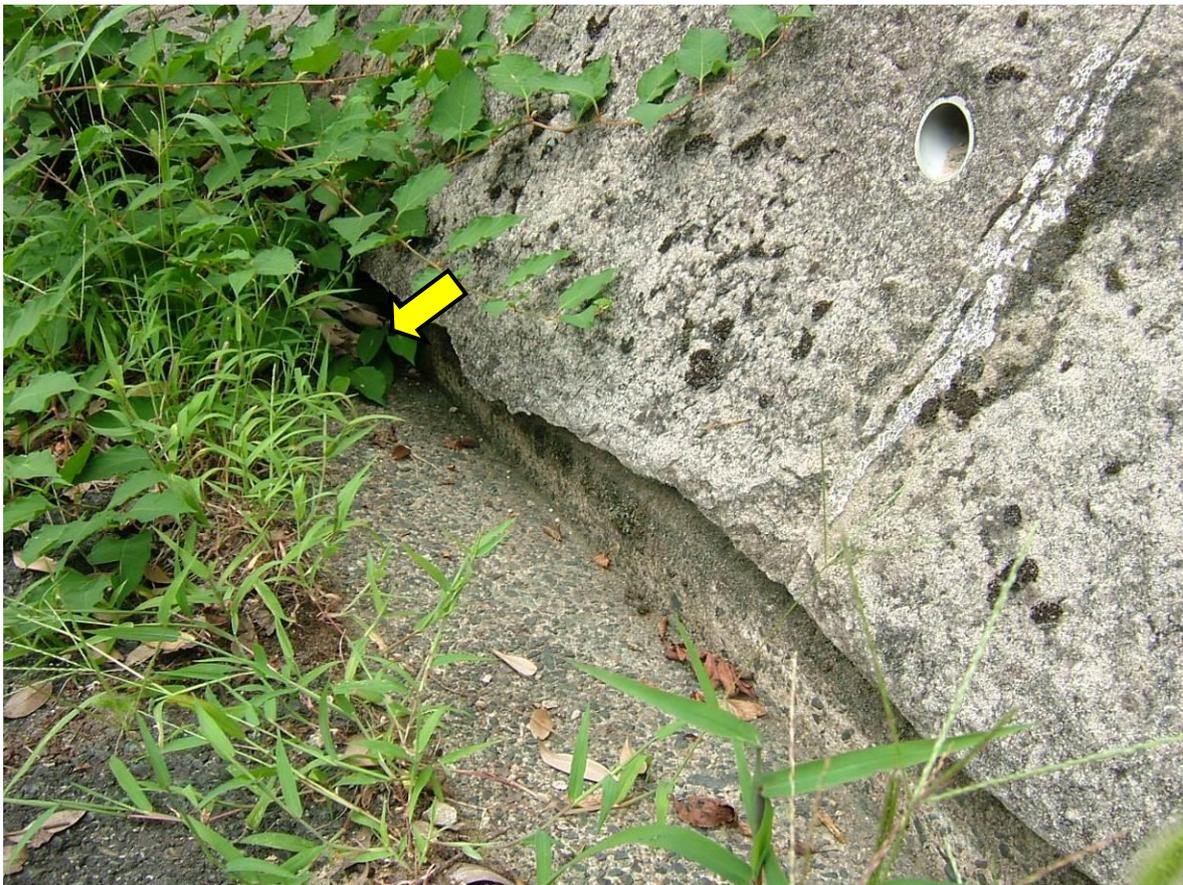
○吹付け材のズリ落ち…適度に直尺アンカー（1m程度）を打設することの必要性

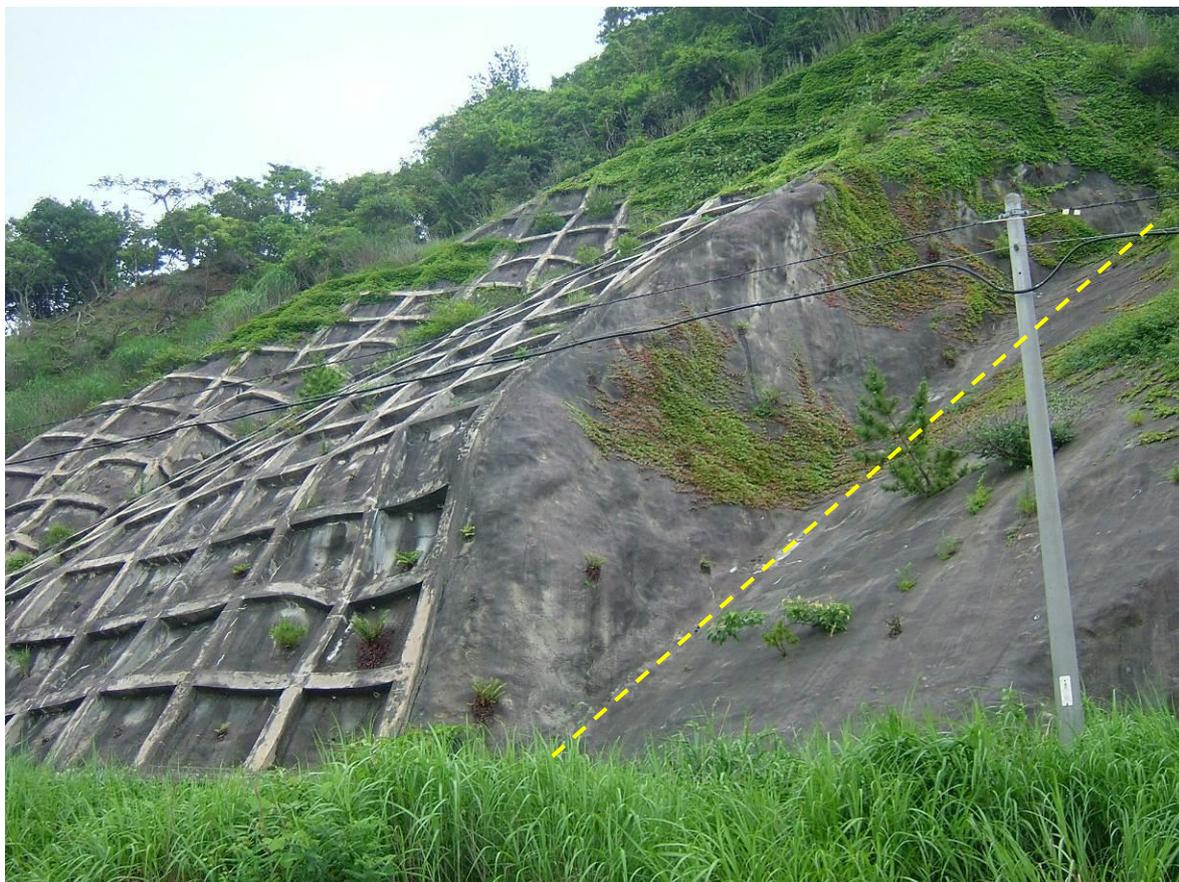
○法枠工…左側の岩塊が右側と同様の層準で剥離する恐れがあるとすれば、ピントのずれた対策と思われる…

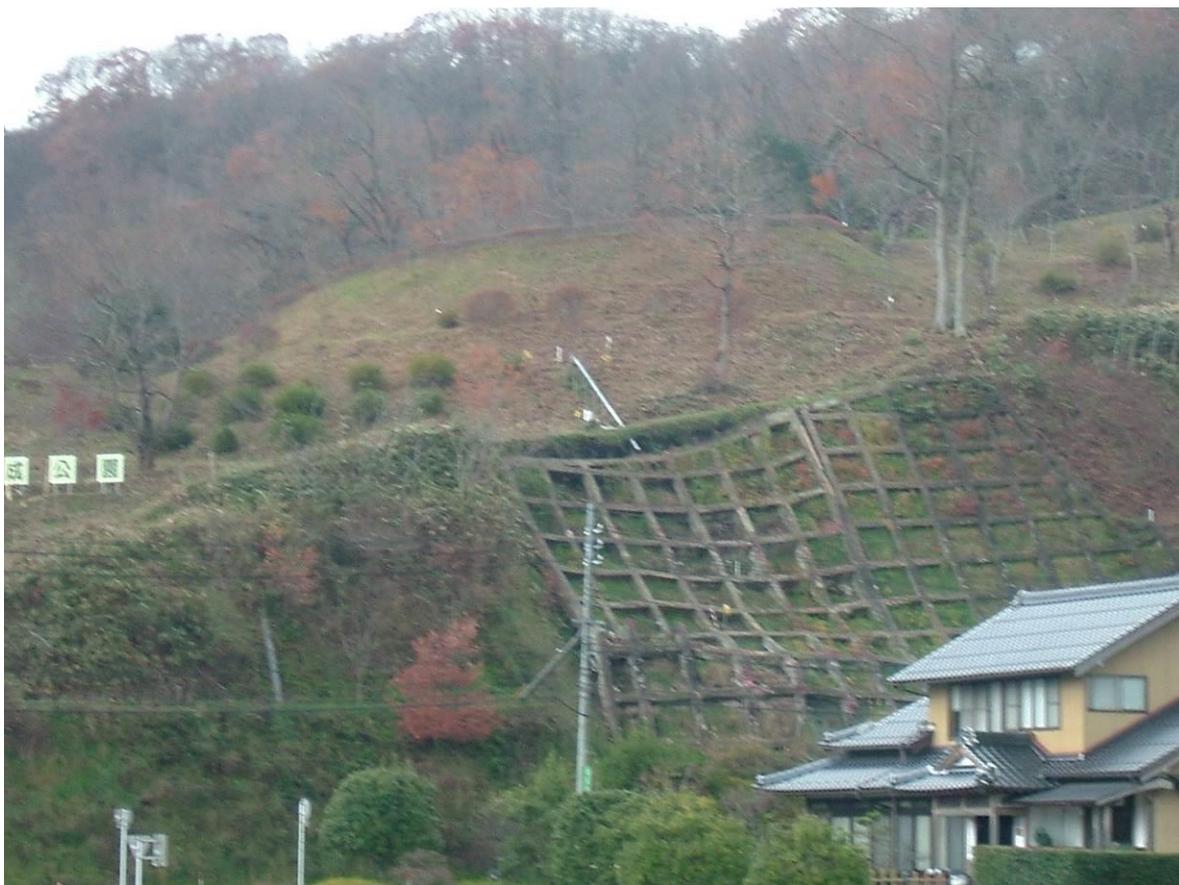
○法枠工（アンカーなし）・・・設計段階で，“地すべり”であることを見逃した可能性がある（脚部側溝に明瞭な“末端押し出し”有り）

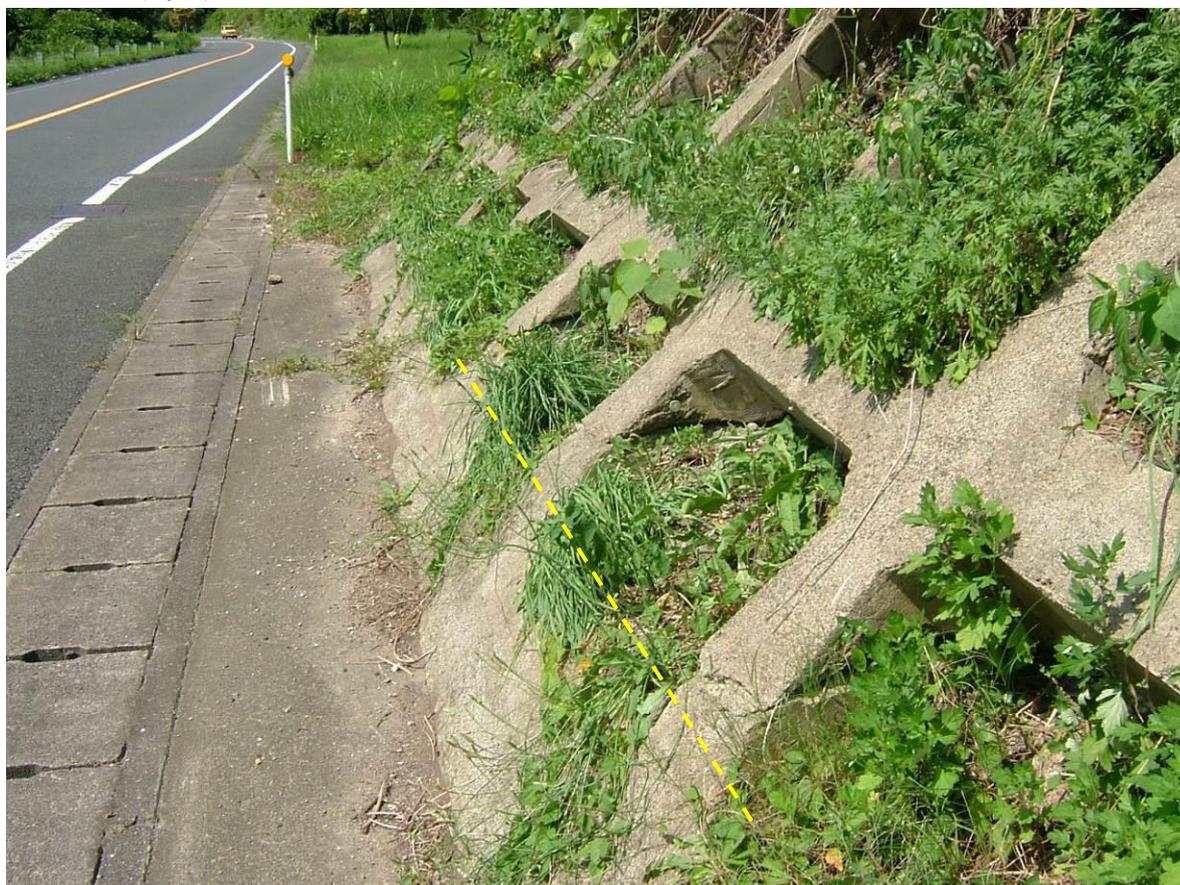
○法枠のせん断・・・珍現象

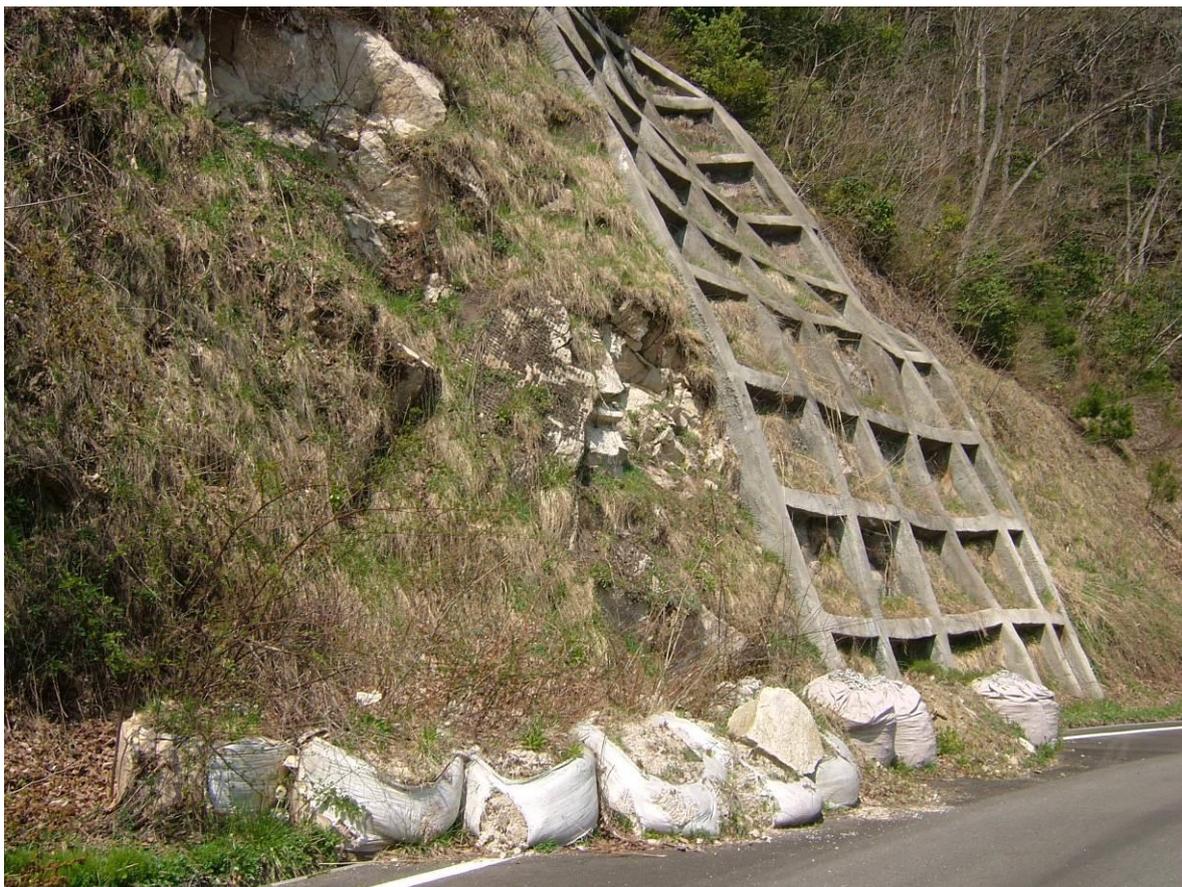
○地震後に、“法枠施工斜面は安全であった”といったコメントが発せられることがあるが、不安定土塊が滑落した斜面であり、当然である。むしろ、非被災斜面（ここでは隣接斜面）こそ対策を必要とする…

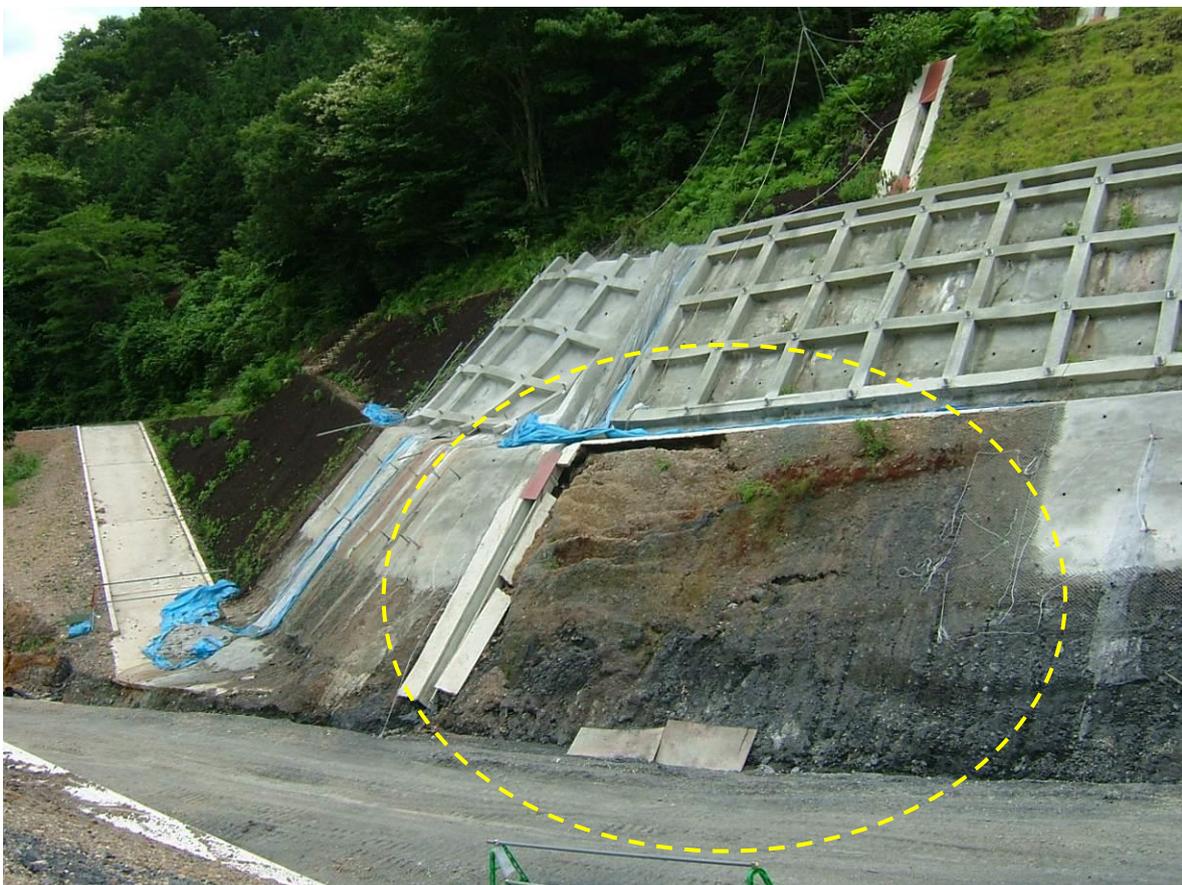
○安易（経費削減）に切り抜けようとするほど…
