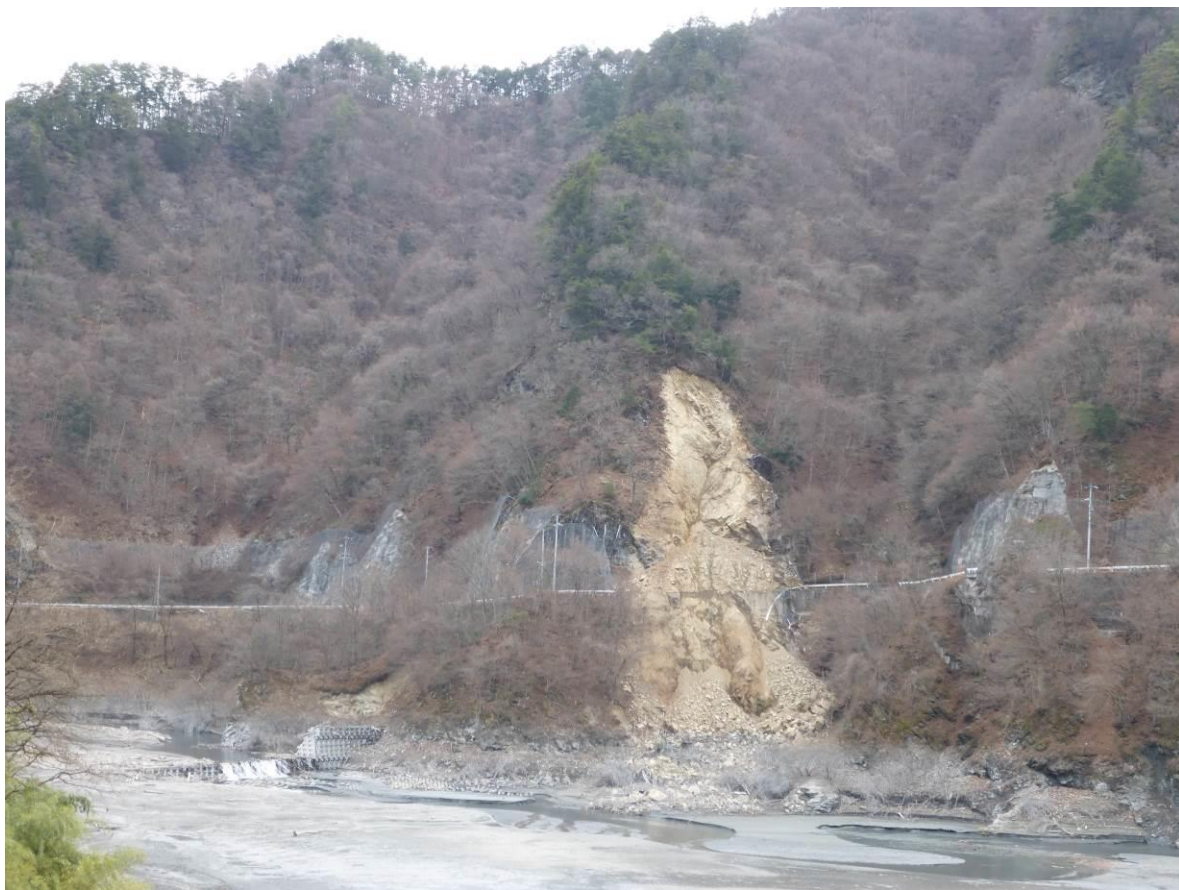
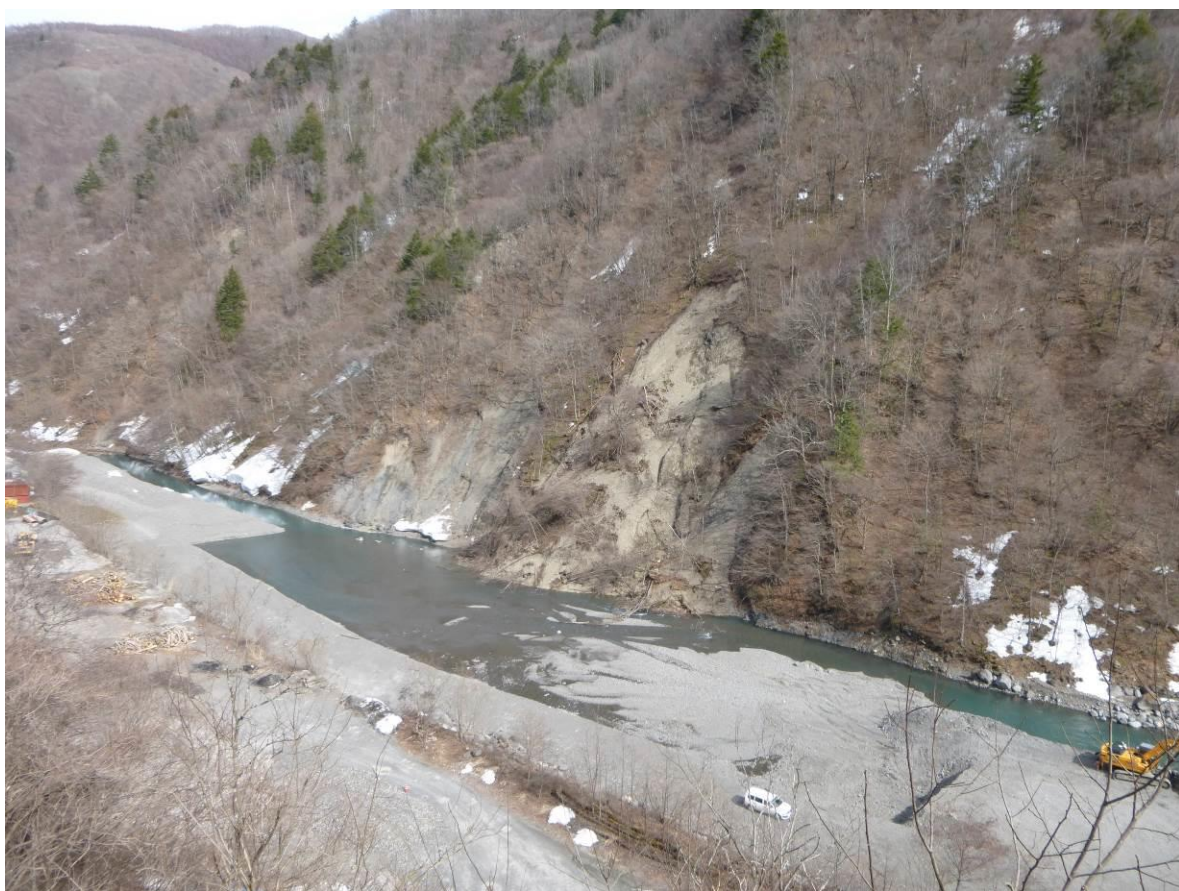
○崩壊・・・多くの場合尾根筋先端部や遷急点付近で発生している。

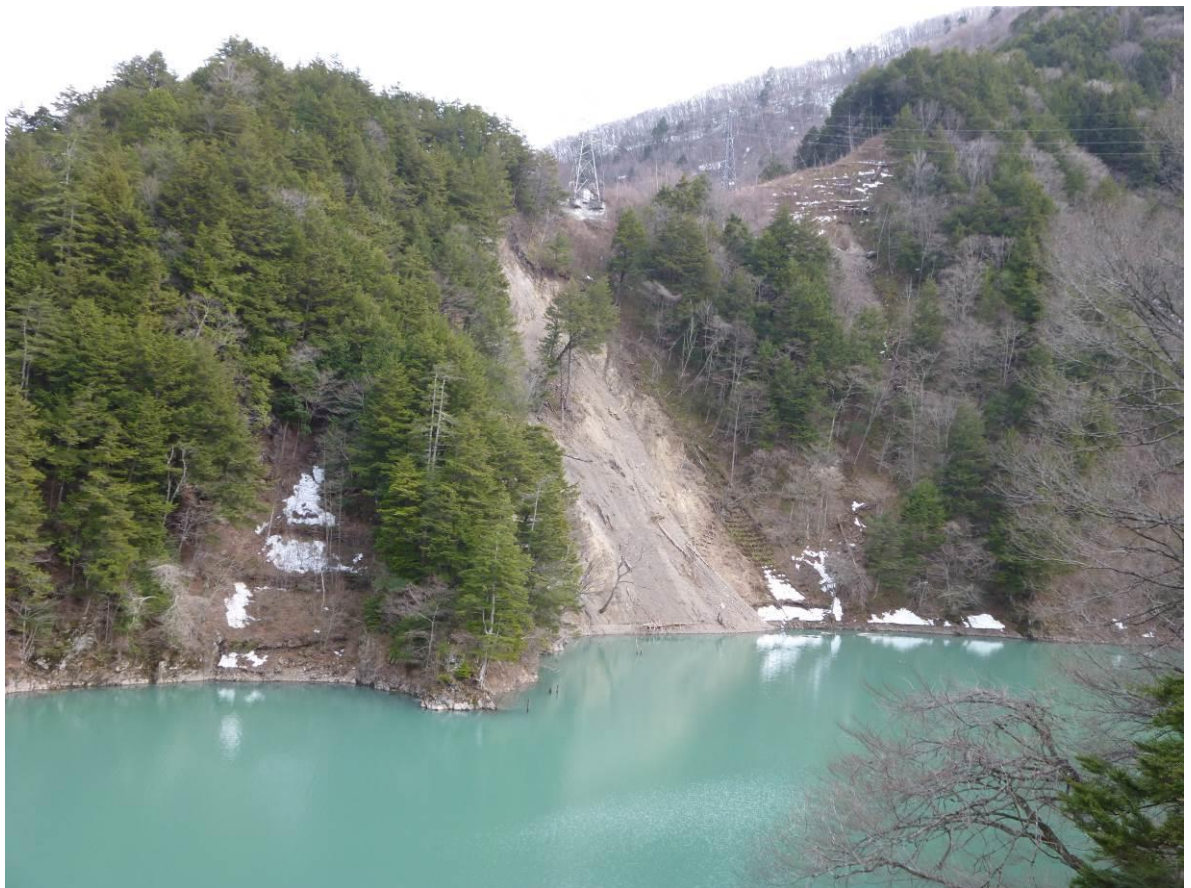
○ダム湖に面した表層崩壊

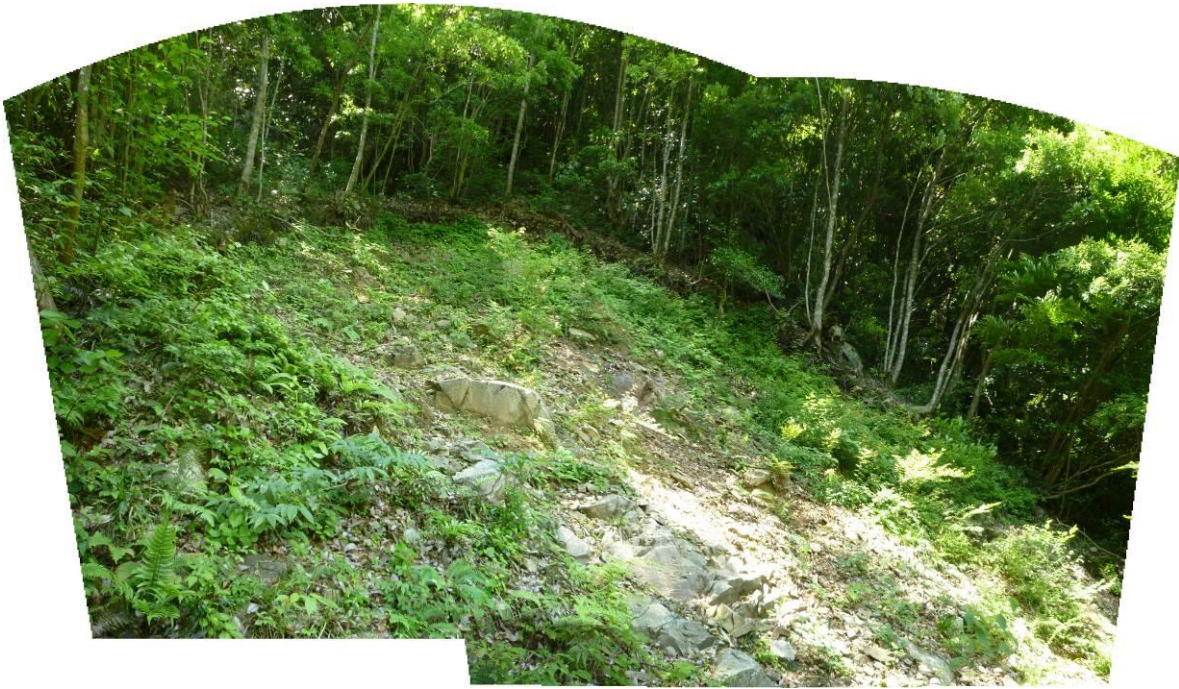
○凸状斜面の表層崩壊

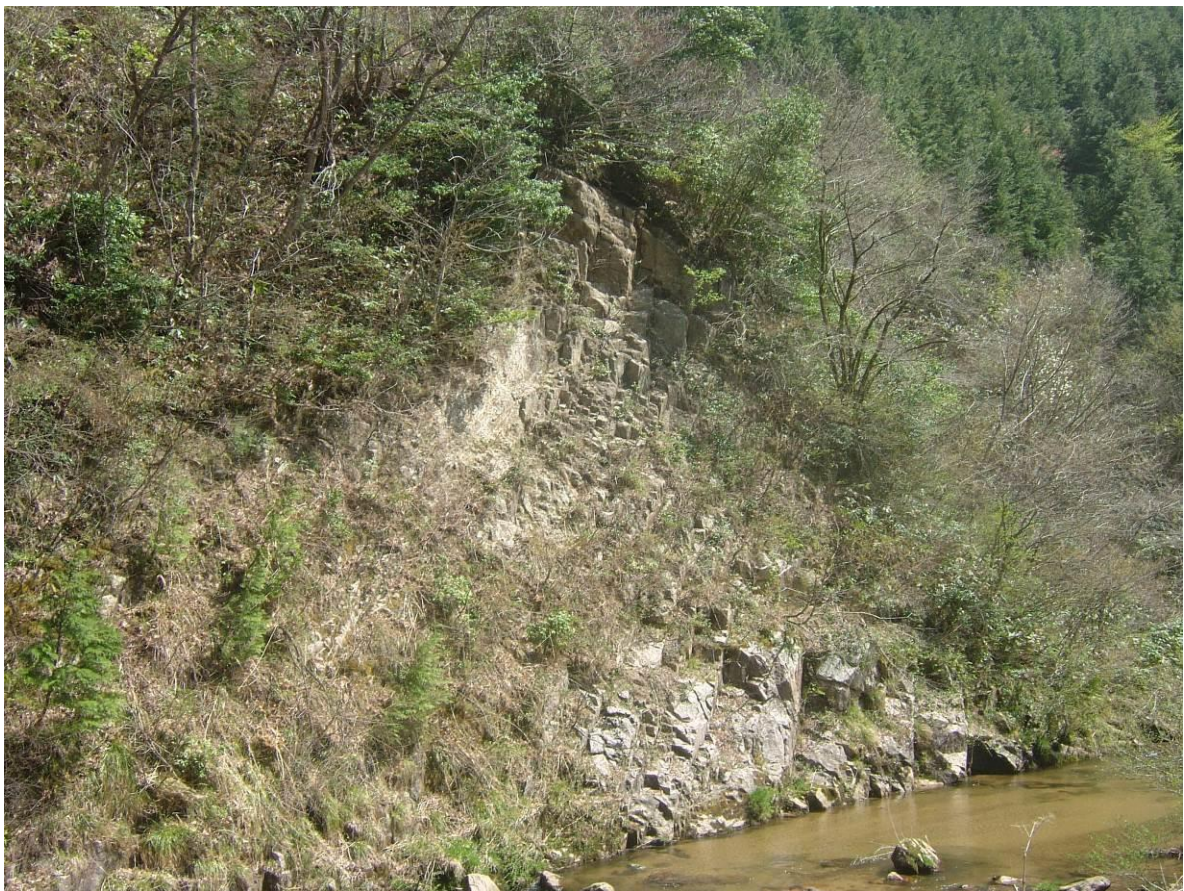
○節理の発達した凸状露岩斜面でトップリング状の剥離が進行

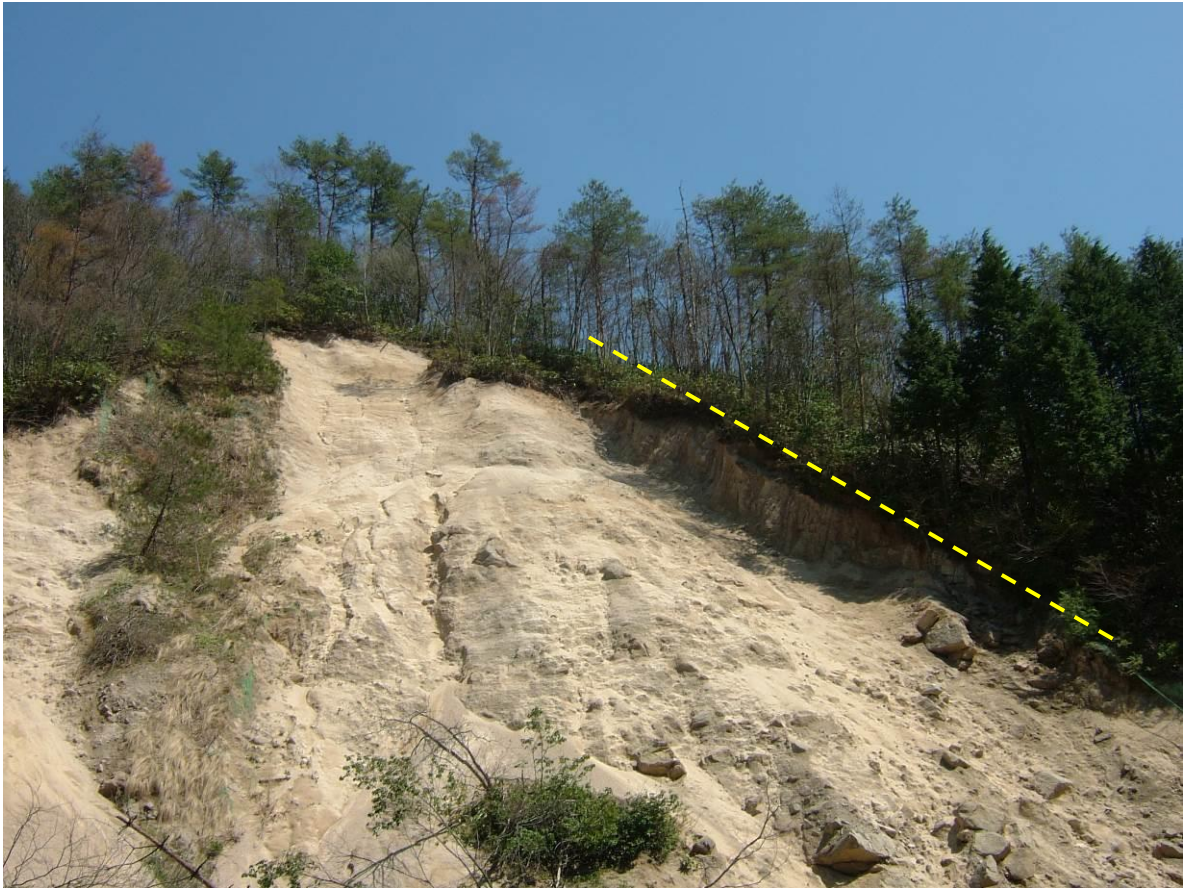
○左岸側では直線状の節理に規制

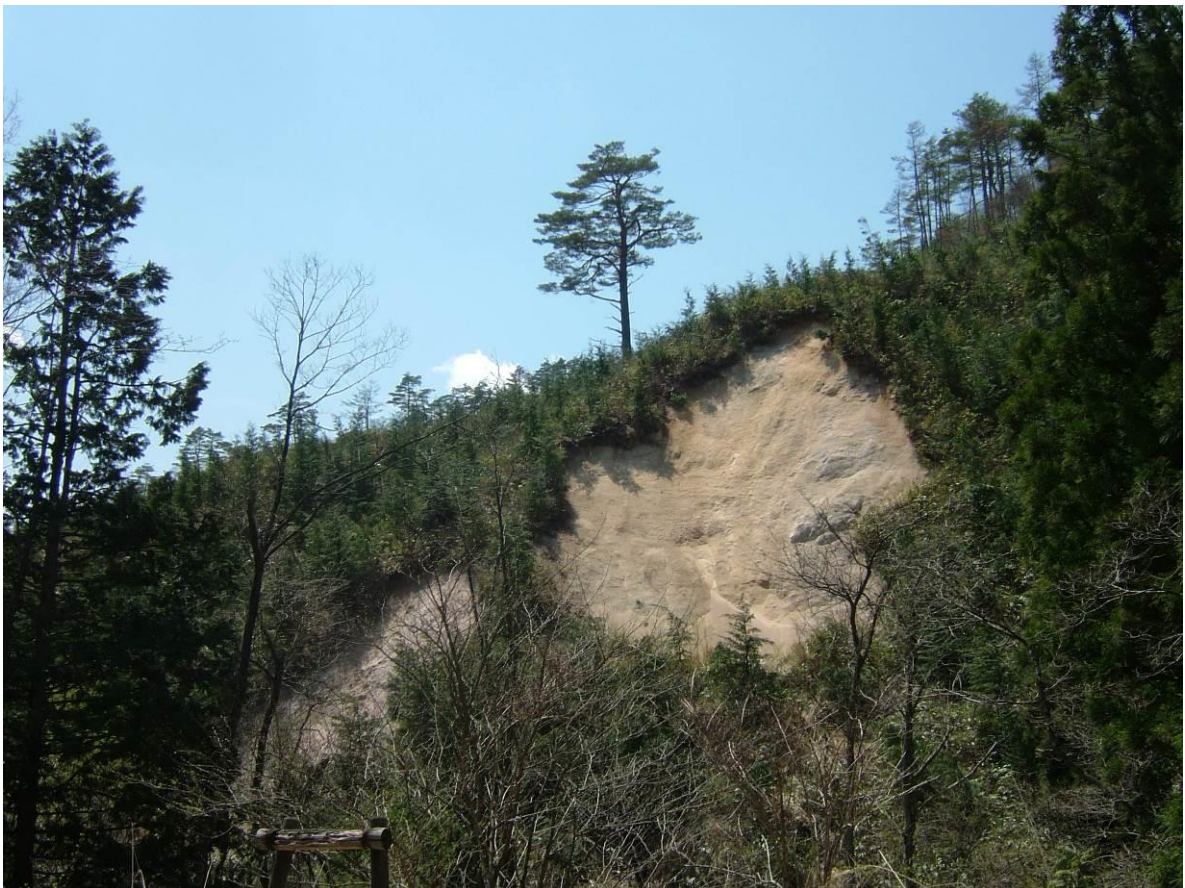
○小尾根先端部の表層すべり（マサ）

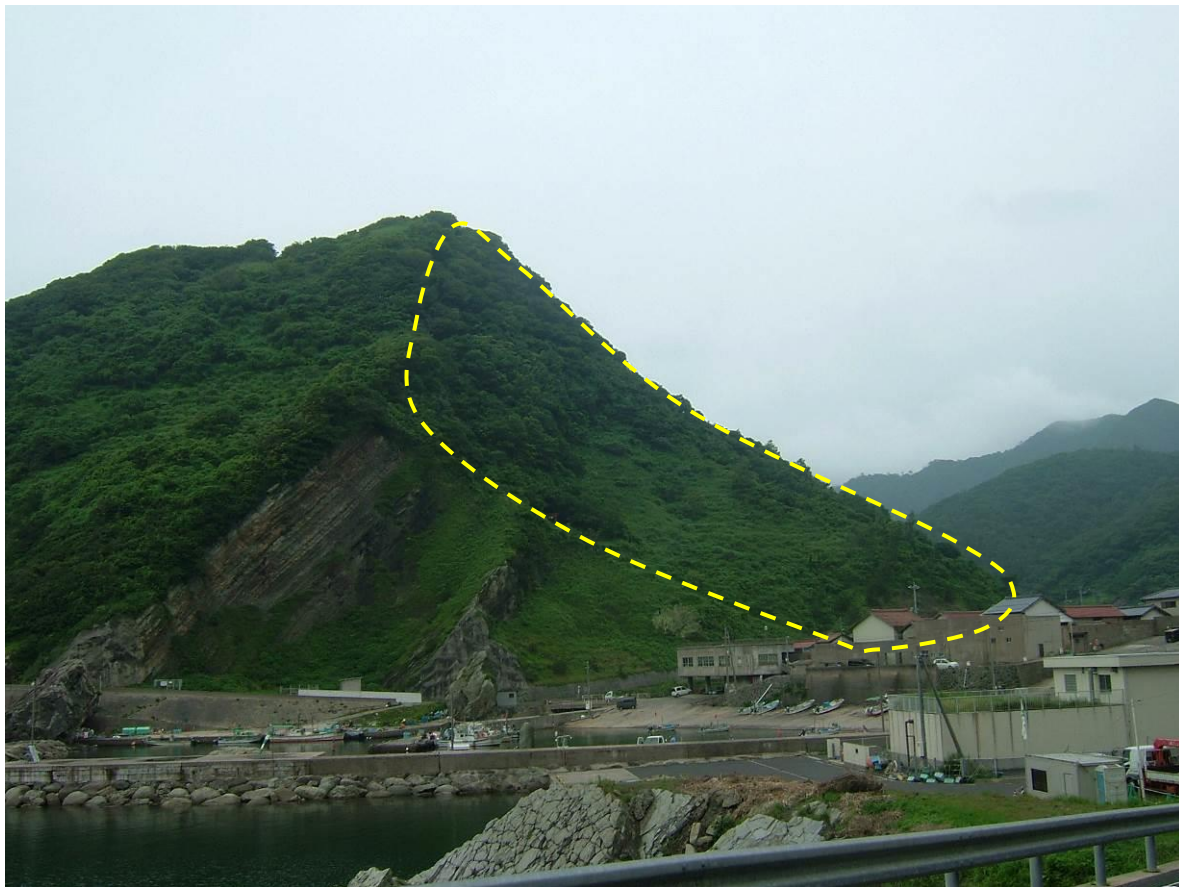
○受け盤のすべり（砂岩・泥岩）

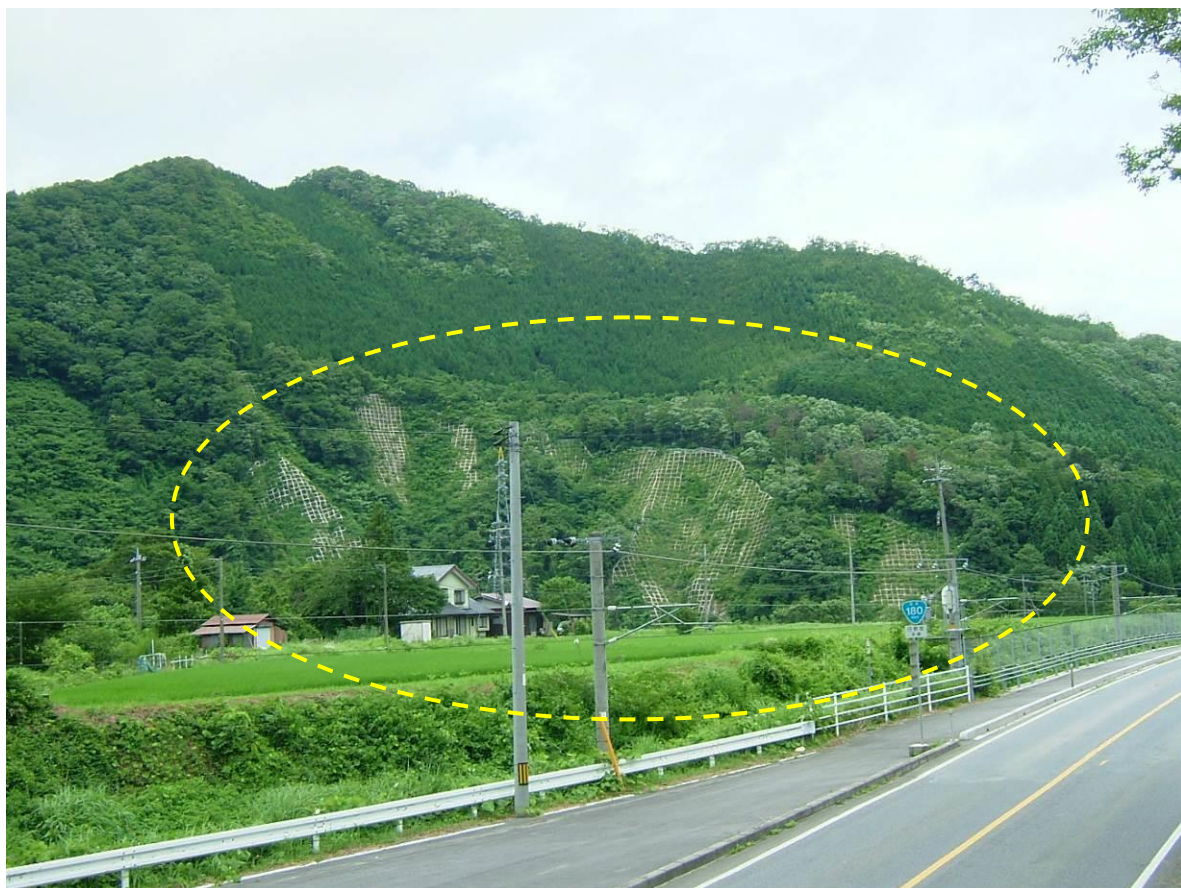
○法枠を基礎とした岩盤緑化（14年経過、鳥取西部地震）
