熊本地震（2016.4）：尾根筋先端等の遷急点付近に集中

【熊本城】

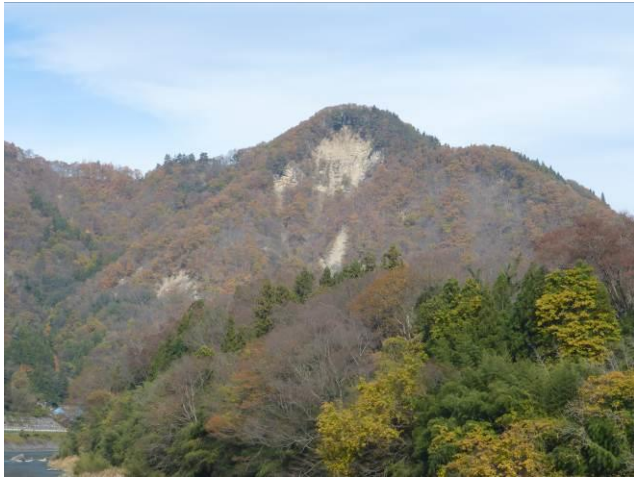
山頂付近（再滑落？）

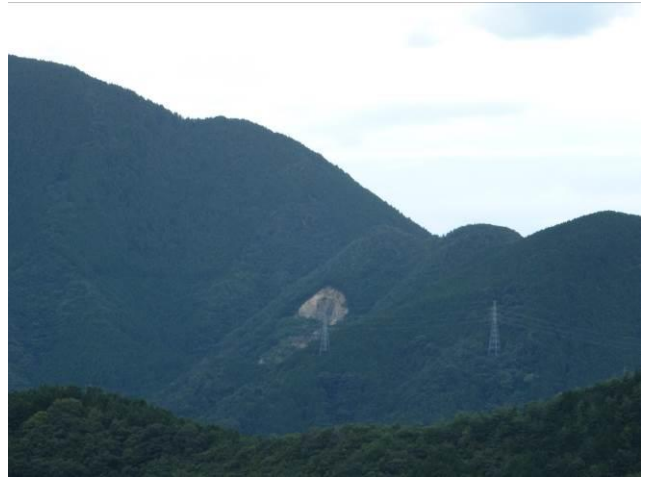
中腹部の崩壊（地すべり性）

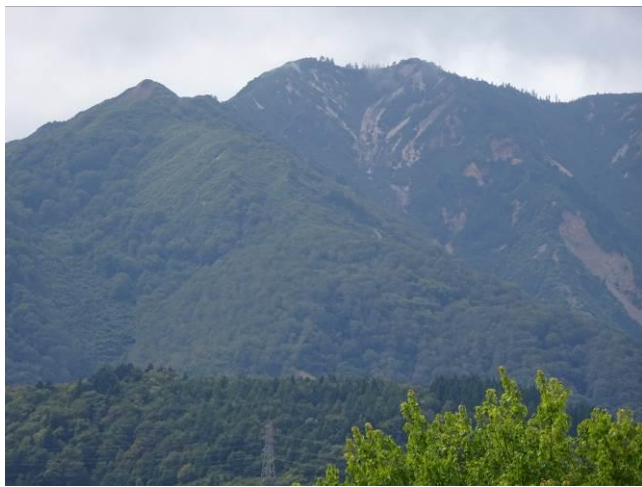
表層崩壊

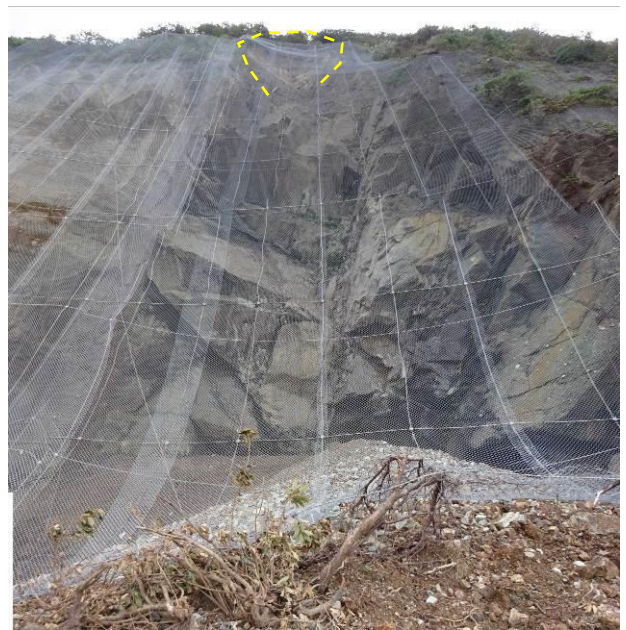
くさび状の退行性浸食

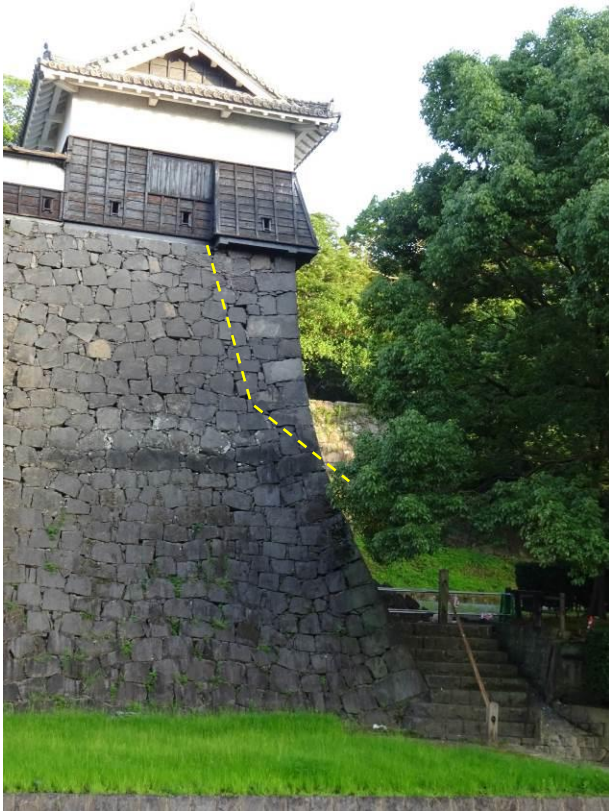
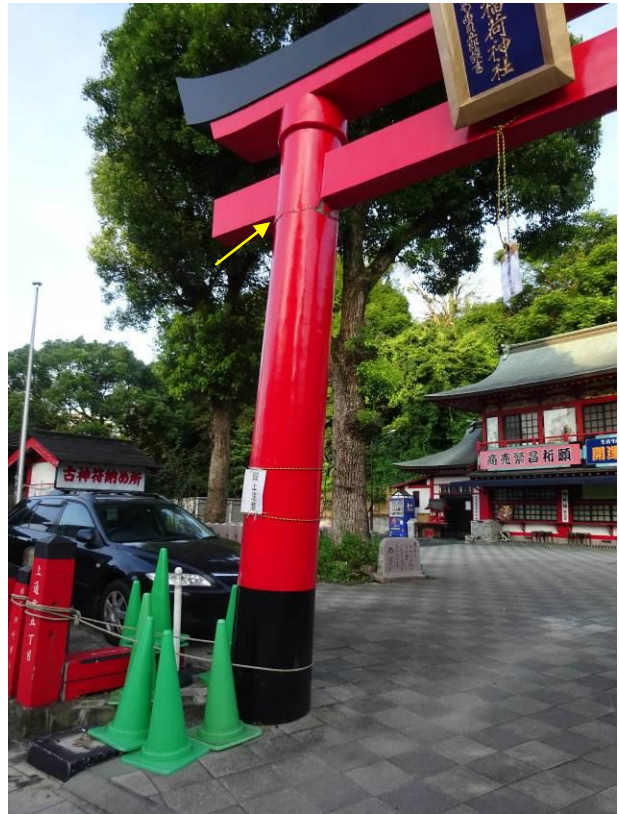
石垣にやや緩み（建物の水平力が影響）

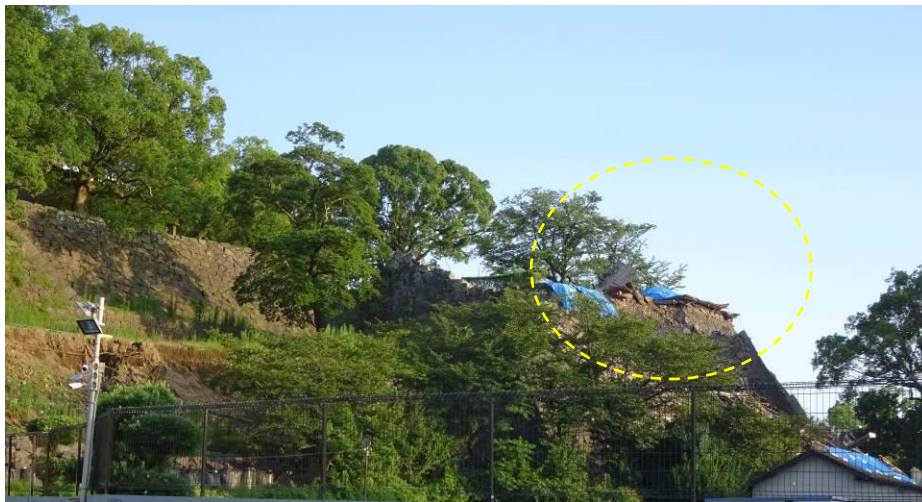
凸部で影響大

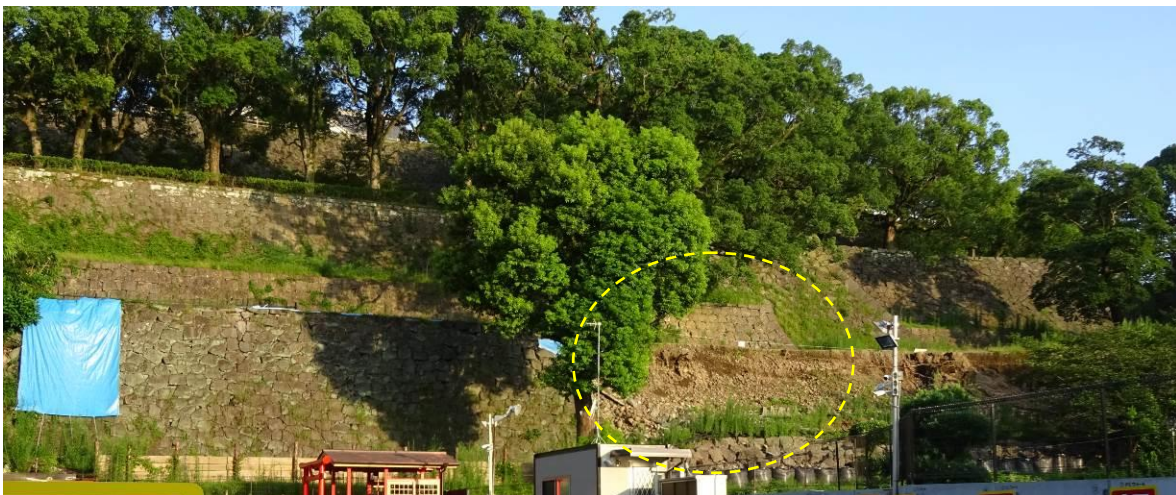
石垣の局所的な崩れ

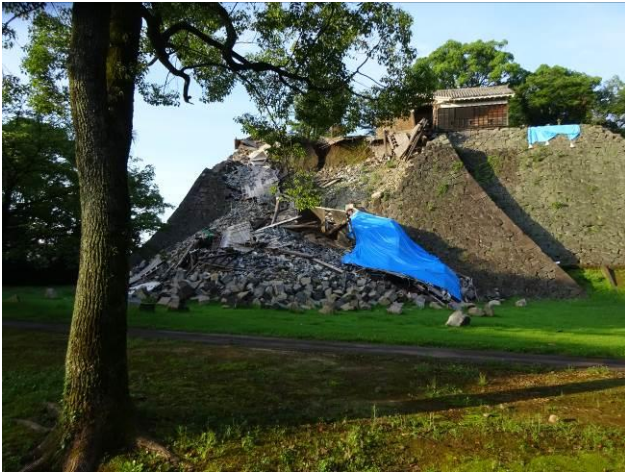
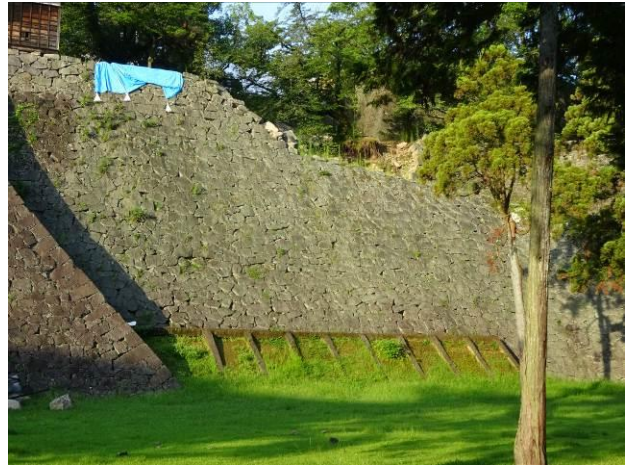
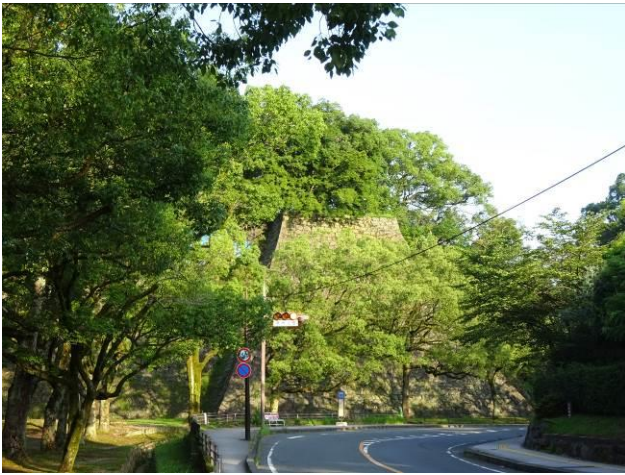
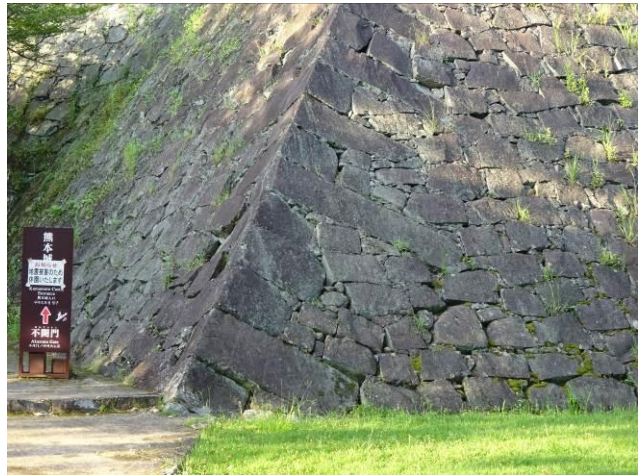
特殊な地形（局部的形状）以外では、およそ良く耐えている・・・
