森林関連(マツ枯れ被害, 根系の実態)

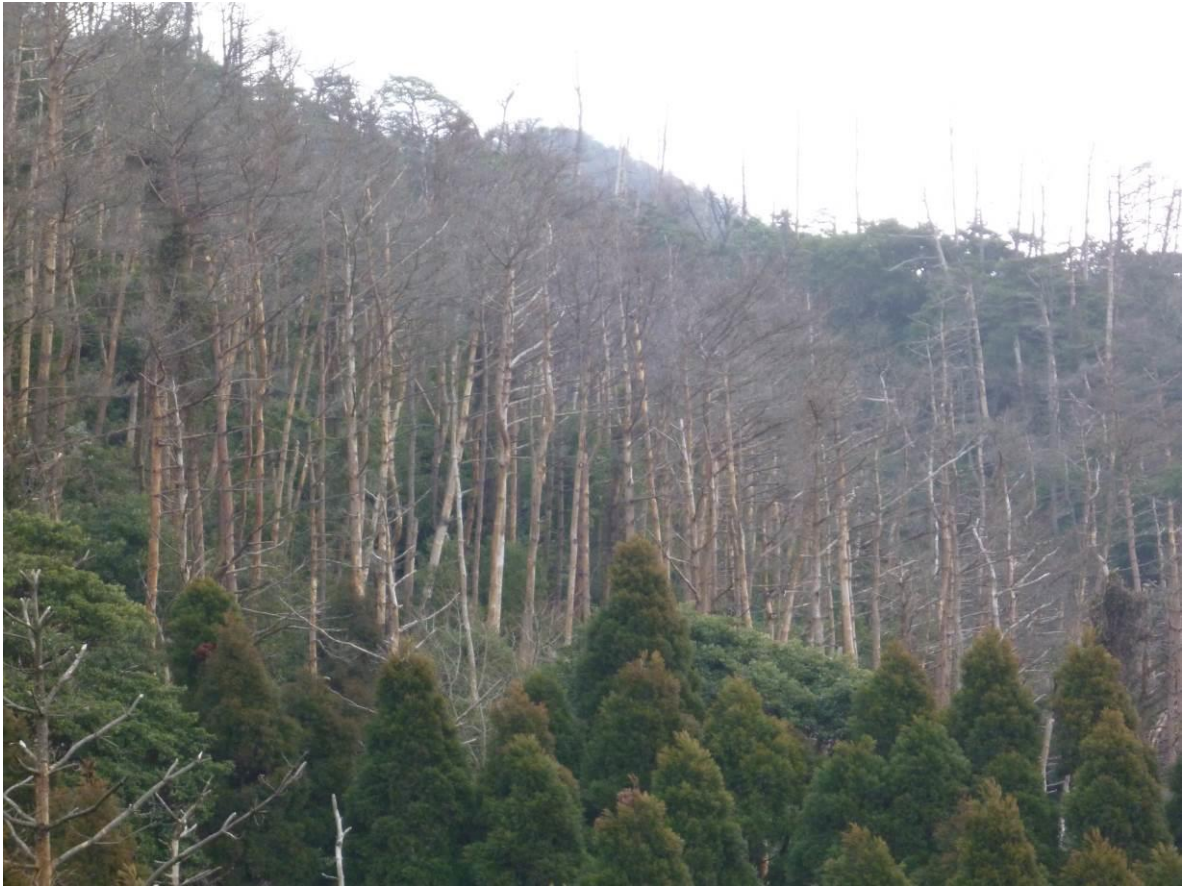
○マツ枯れ・・・近年, ナラ類も被害が拡大しているが, マツの場合は再びマツが生育しているように思われる(ただし, 大きく生育する前に再び枯れるようである・・・) .

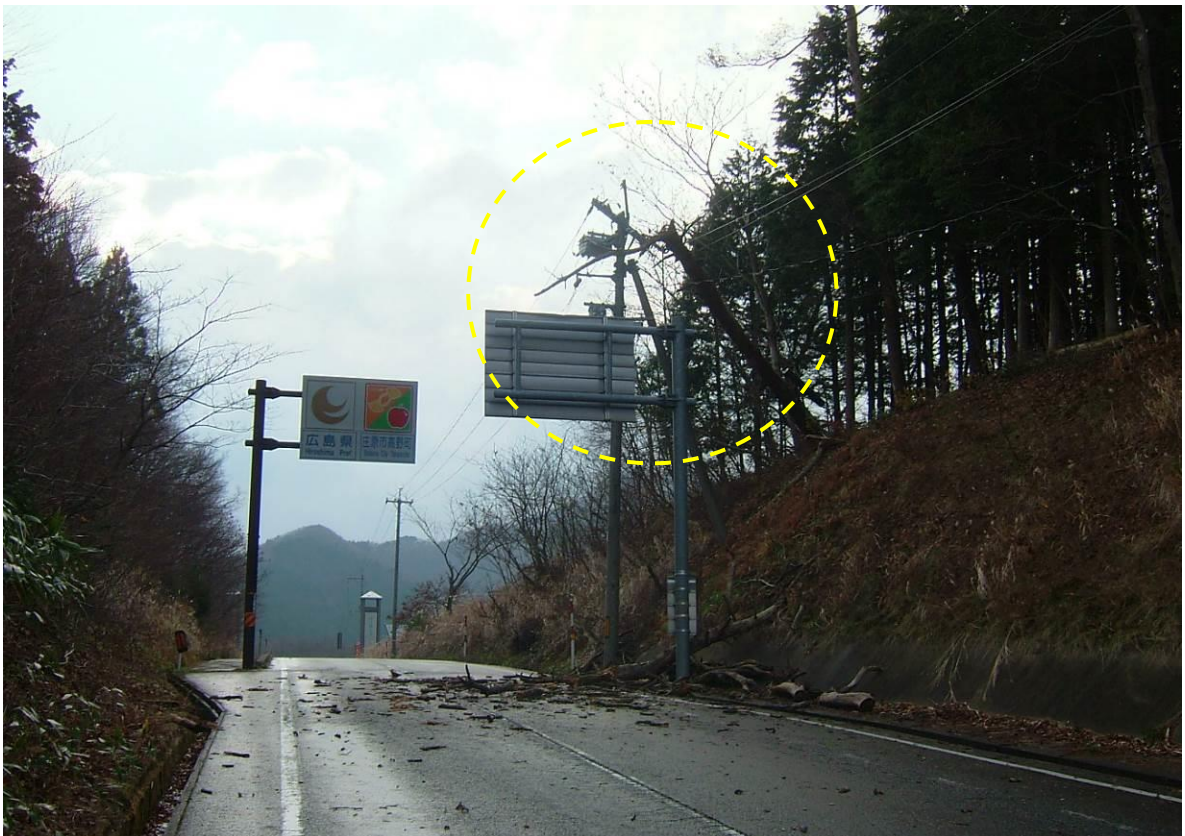
○倒木被害・・・枯れマツの倒木で死亡事故が発生するなど, 深刻な事態となっており, 少なくとも道路沿いの枯損木は徹底した処理が必要である.

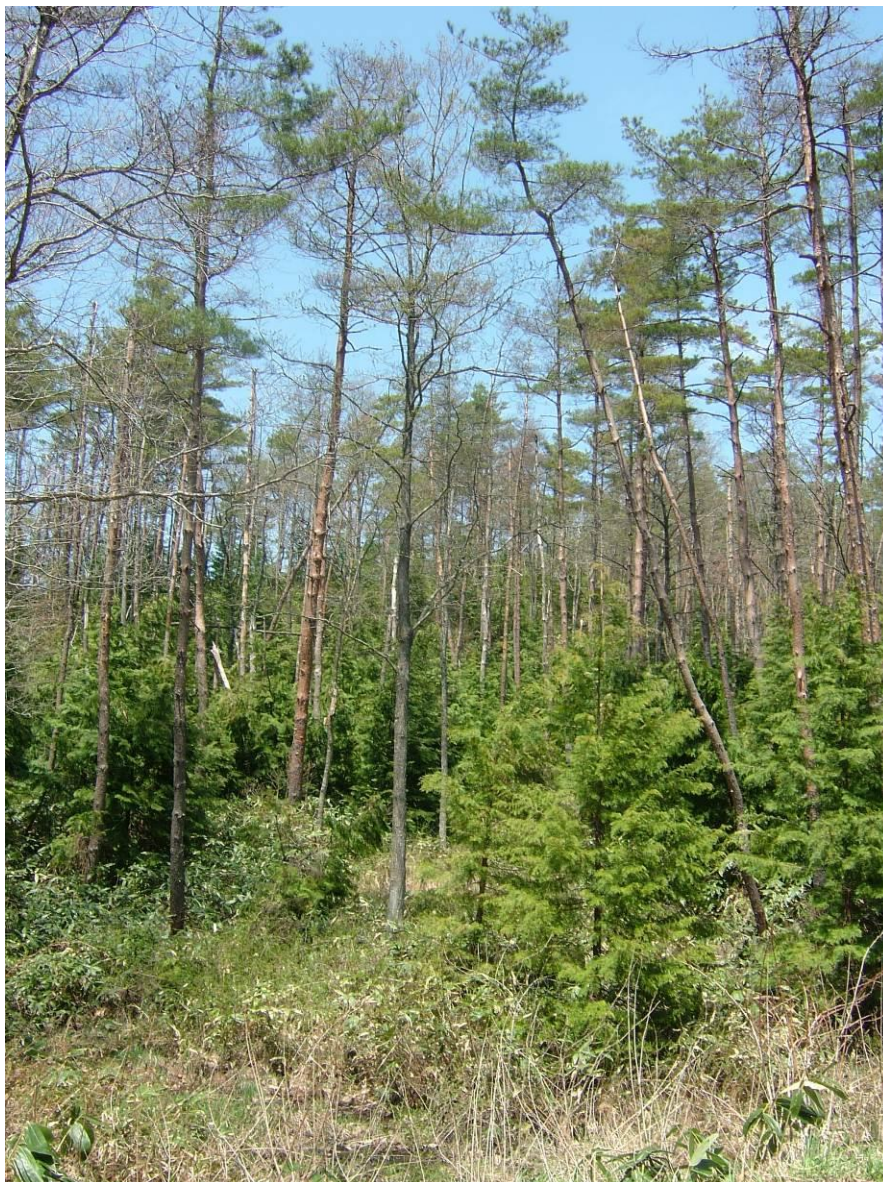
○2 段林・・・かつて、複層林施業が提唱されたが、上層木による下層木の被圧や、上層木伐採時の下層木損傷など、現実的でないように思われる。

農業ではほとんど機械化し、大幅な省力化を達成した。林業では立地条件が悪く、かつ担い手がないなど、農業と比べようもないほど深刻のように思われる。

経済林の特定と、そこでの作業道等の基盤整備、およびこれらを利用した機械化の進展など、公費を投入（公益機能確保）した戦略的対応が必要である。

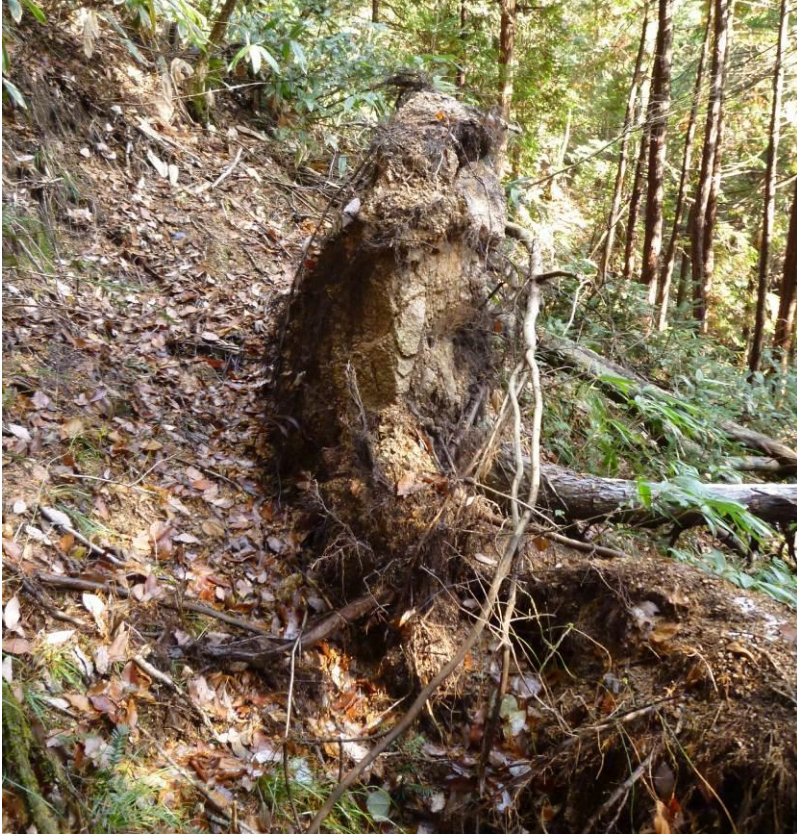
○根の発達…文献では“根系の広がり≒樹冠径”とされており、概ね妥当と思われる。しかし、実際の発達具合は貧弱なものが多く、“深根性と浅根性の樹種を組み合わせることで、立体的な根系を構築し、災害に強い森林基盤を造成する”などといった考え方は空想と思われる。すなわち、崩壊等は多くの場合、地層の不連続面で発生する。その不連続面より下位層は硬い岩盤のようなものであるから、根がこれを貫いて侵入することは困難である。したがって、ルーズな移動層内に立体的な根系を造成しても、崩壊等に対してほとんど役に立たない。

一方、土壌が良質なほど根が少ないとのことであるが、写真のものは髭根状態であり、相当痩せた土壌と思われる。

このように根系の発達が弱いから倒木に至るのであるが、1ha 当たり 5000～10000 本を密植する限りにおいては、樹高に対する根系巾の発達は期待できない。

さらに、現場で目にする土壌厚はせいぜい数十 cm 程度以下で、深層部に根を張ることも不可能であり、冠雪等による倒木は避けられないものと思われる。

なお、倒木時に破断された（転倒防止に寄与したと思われる）根の太さは概略 1～3cm であり、本数もわずか数本程度であることが多い。

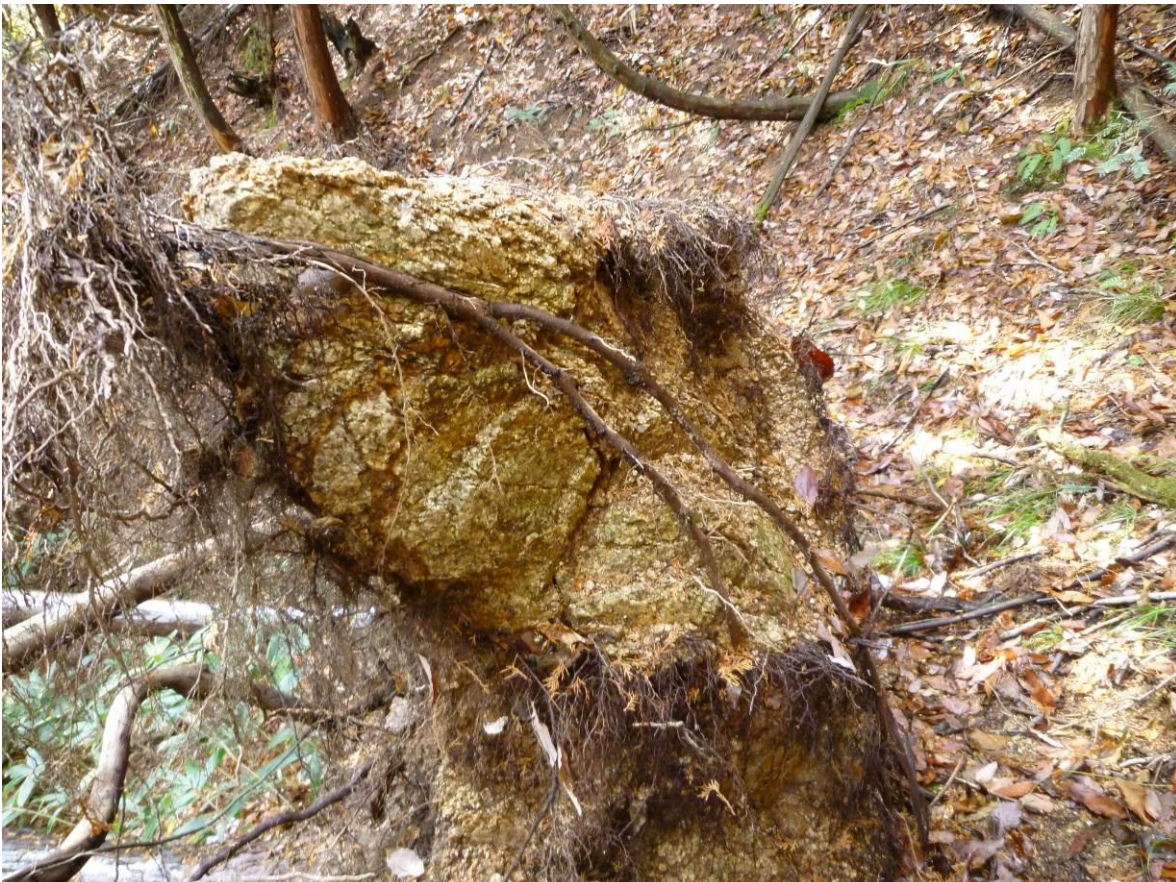
○流木（広葉樹）の根…これだけの高木を支えるにはあまりに“貧弱”と思われる。

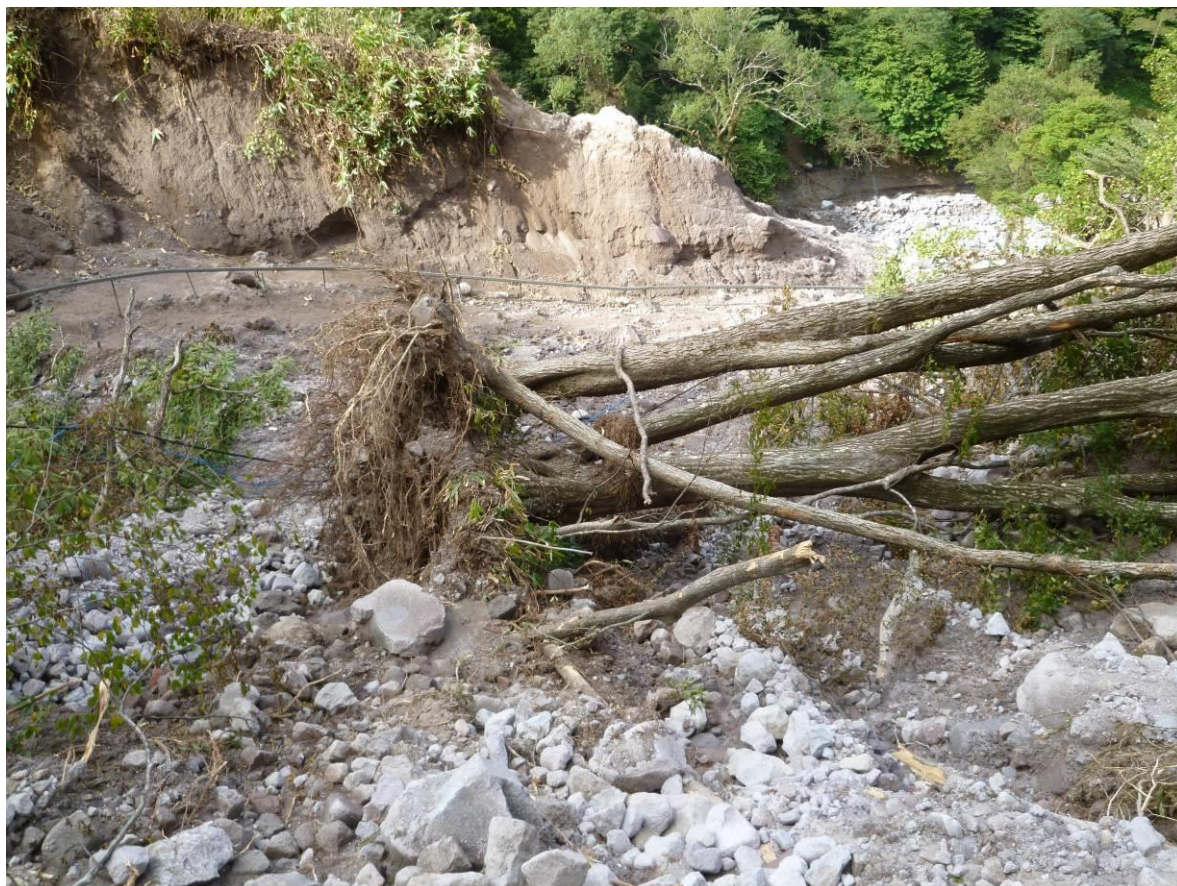
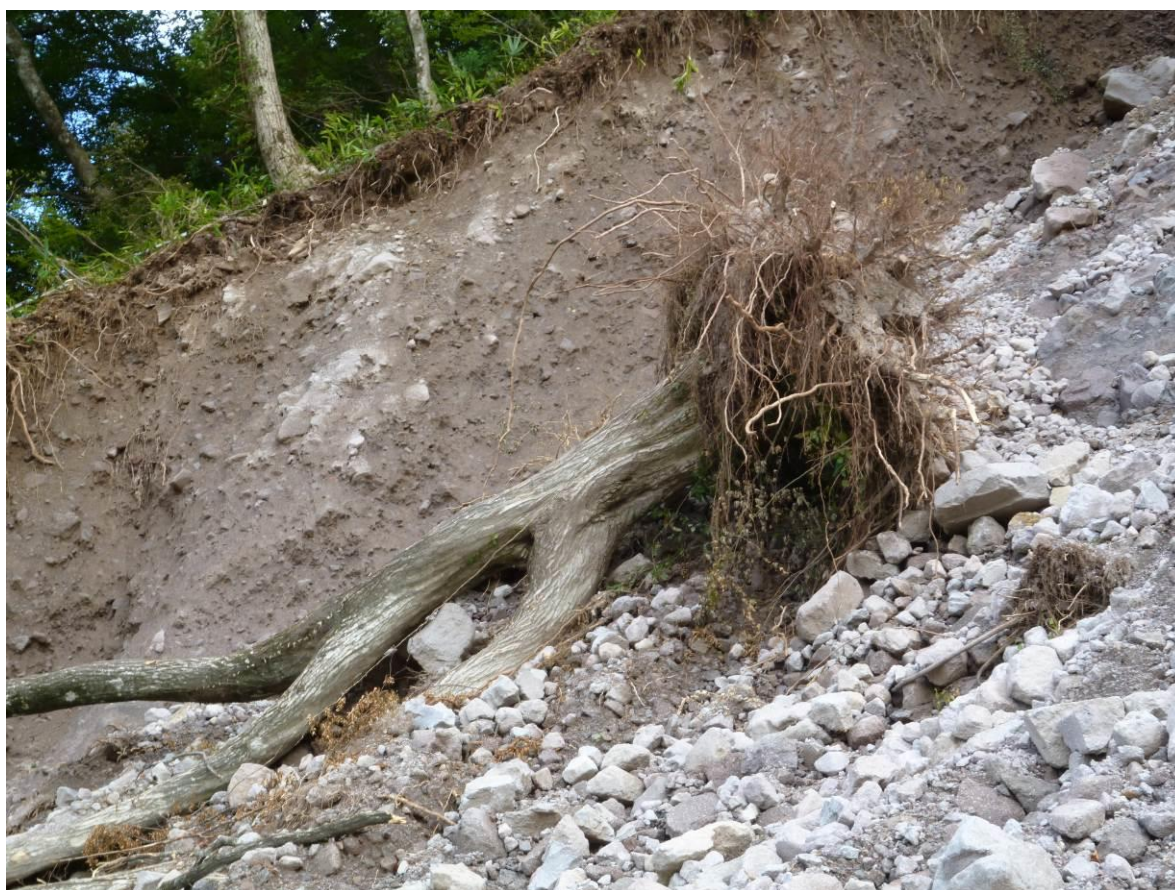
○ヒノキの根・・・“スギは深根性、ヒノキは浅根性”といったことが文献に記載されているが、実際には土壌厚

や植栽密度に支配されるため、現場ではほとんど参考にならない場合が多い。

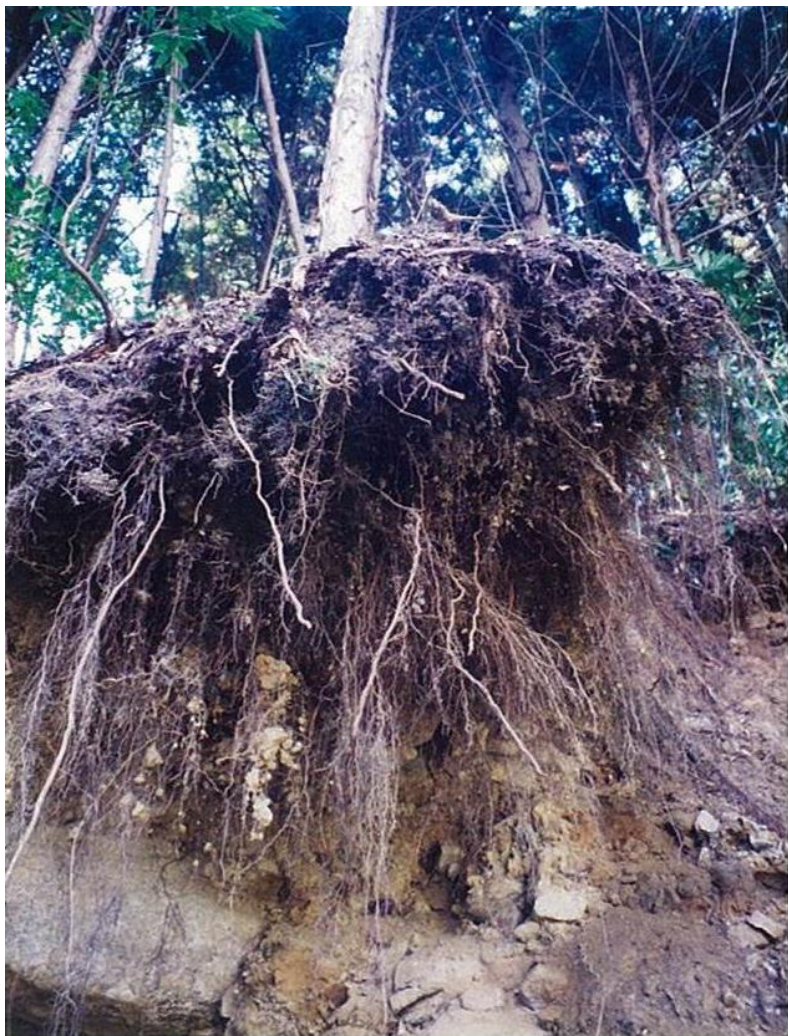
○法面の緑化・・・下位は風化泥岩．根系による面的せん断抵抗（対表層崩壊）はほとんど期待できない．

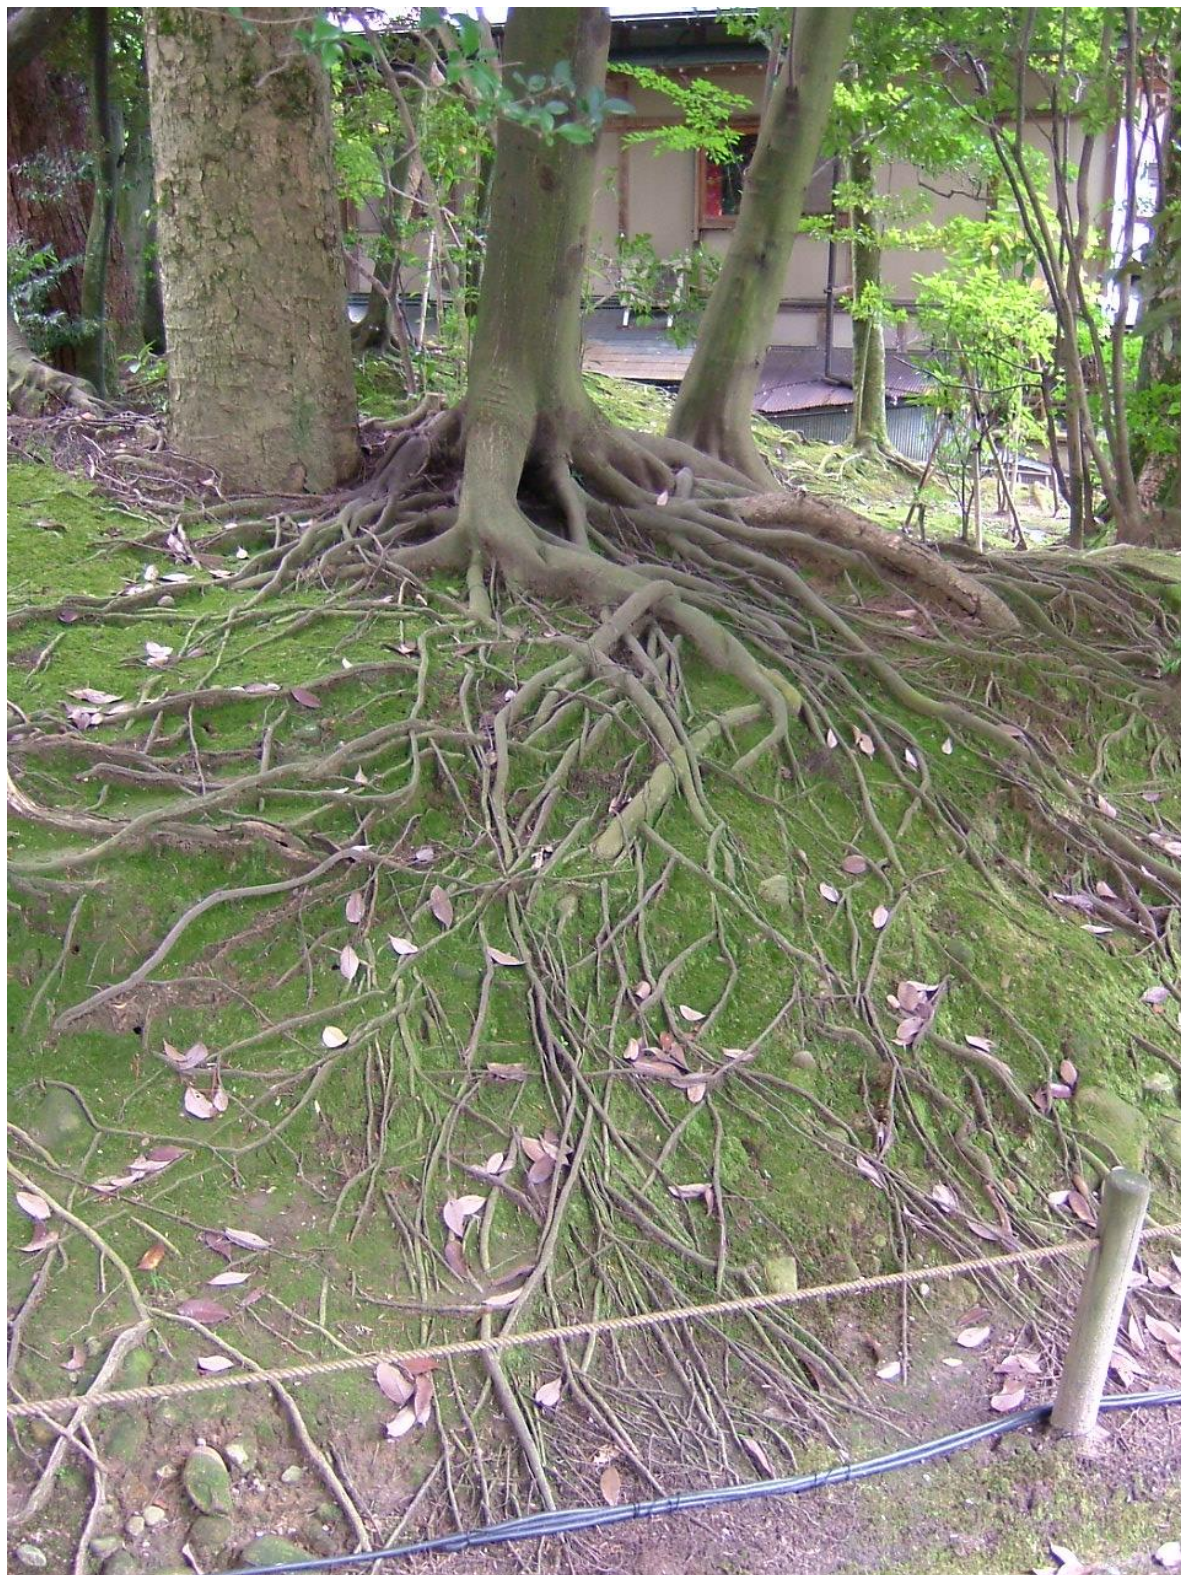
○双方の根が絡まって発達する様子は見受けられない。
