小規模土石流における知見 (2022.4)

次図は小さな谷で発生した土石流であり“斜面長 100m、浸食幅 10m、最大浸食深さ 3m”程度の小規模なものである。

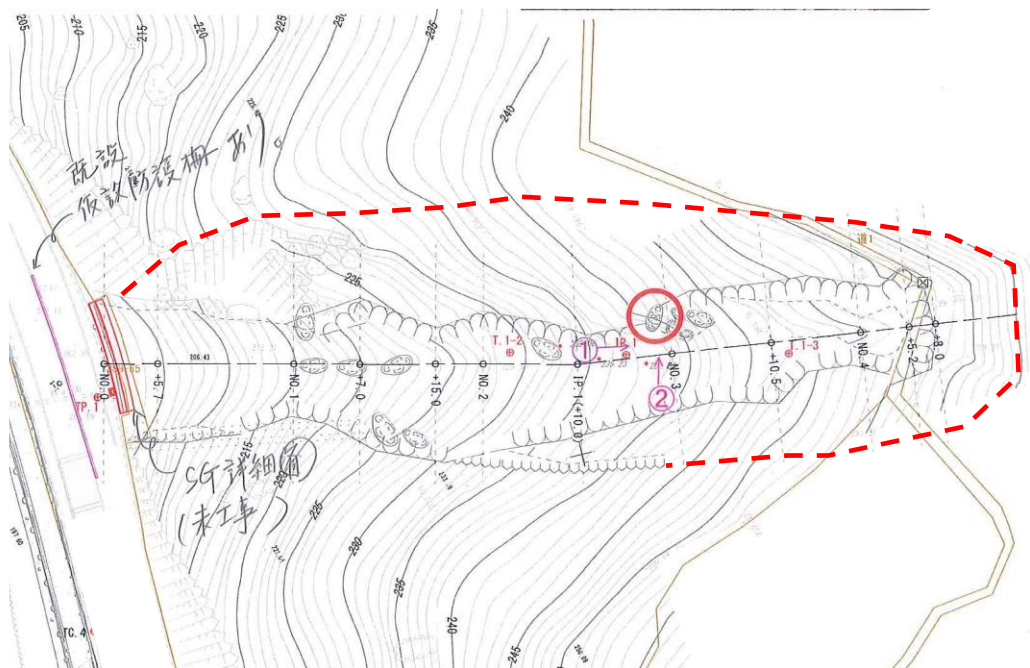
1 調査平面図・・・破線は旧地すべり地

※枝状に広がるパイプ（水道）による浸食
 ※河川水のような面的広がり認められない
 ※不透水領域の水圧が高まり局部崩壊～全斜面崩壊に至る

地表水による表面浸食なし
 旧滑落崖

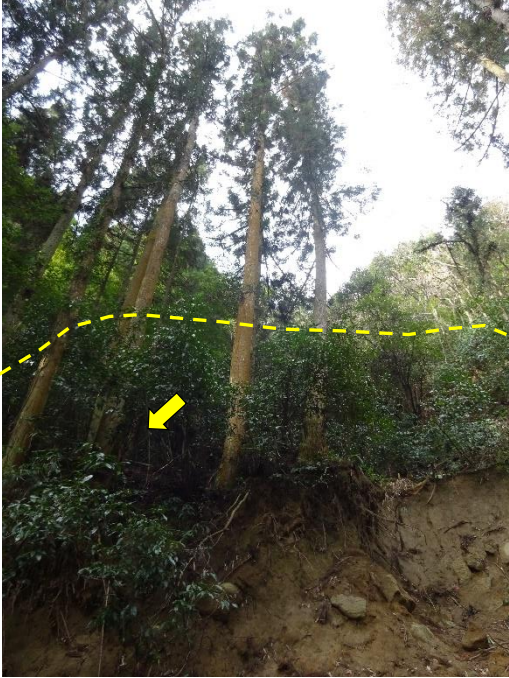
- 破線で囲む領域が地すべり地形（写真①：斜面長 120m、幅 35～45m、推定層厚 7～10m）をなしており、谷全体がルーズ化した状態と考えられる。
- 谷底には地すべりを誘発したと考えられる湧水（3箇所：写真③）があり、豪雨時に増大することでこれに沿った土石流をもたらしたものと考えられる。

① 地盤変位にともなう立木（スギ）樹幹の曲がり状況…谷頭部右岸側

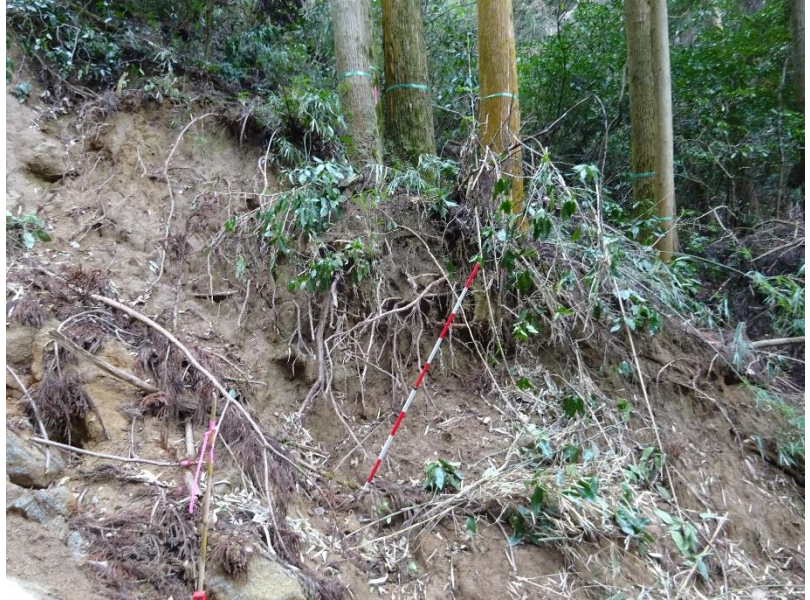
② 溪岸浸食厚：最大 3m 程度

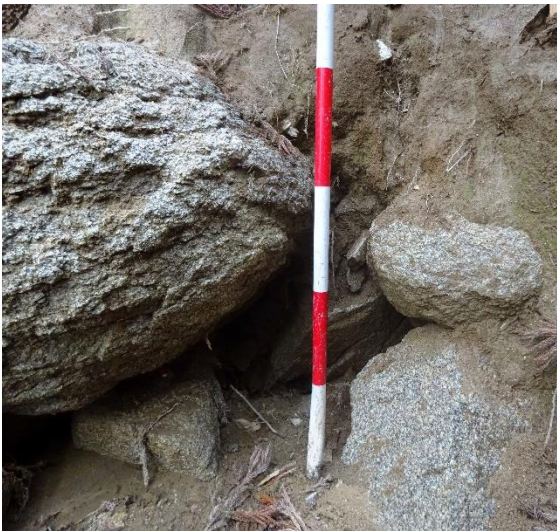
③ 発生直後の湧水地点（谷底）

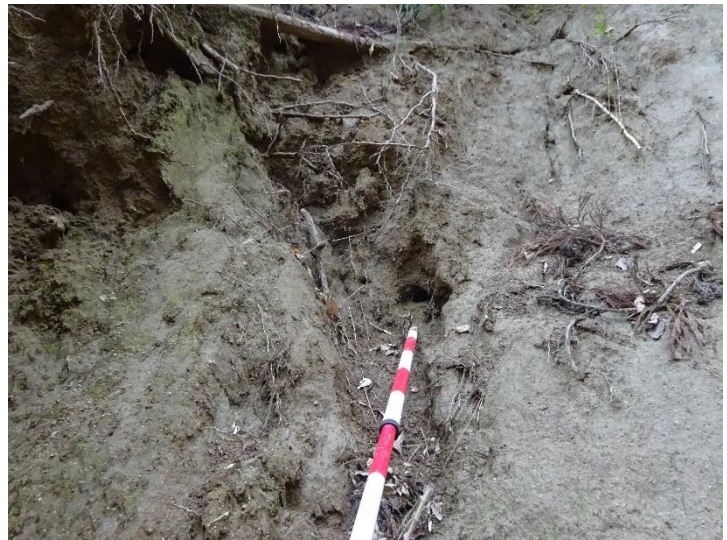
④ 土石流最上部滑落崖の水みち

- 土石流頭部等に、ガリー浸食等をとともなう地表水の流入跡が認められないこと
- 最上部滑落崖等には水みち（写真④）があり、豪雨時に多量の地下水が供給されたものと考えられること ※広島県の花崗岩からなる土石流現場でも、このような水みちが多数確認された。
- 相対的に浸食の大きい3箇所には、発生直後に湧水が見られたこと（写真③）。
- したがって、地表水による“掃流力”というよりは、地下水の“揚圧力”によって土石流化した可能性が高いように思われる。

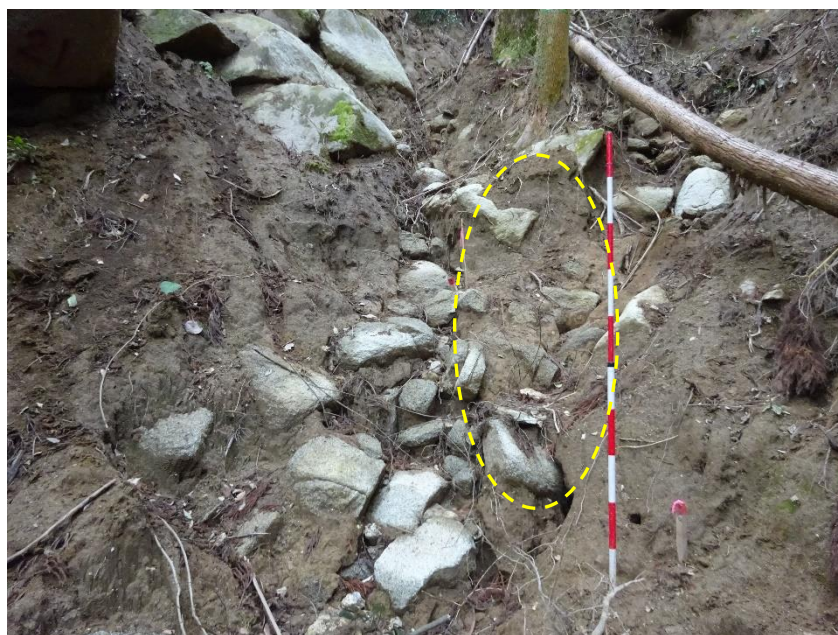
⑤谷底の風化花崗岩（円内）
