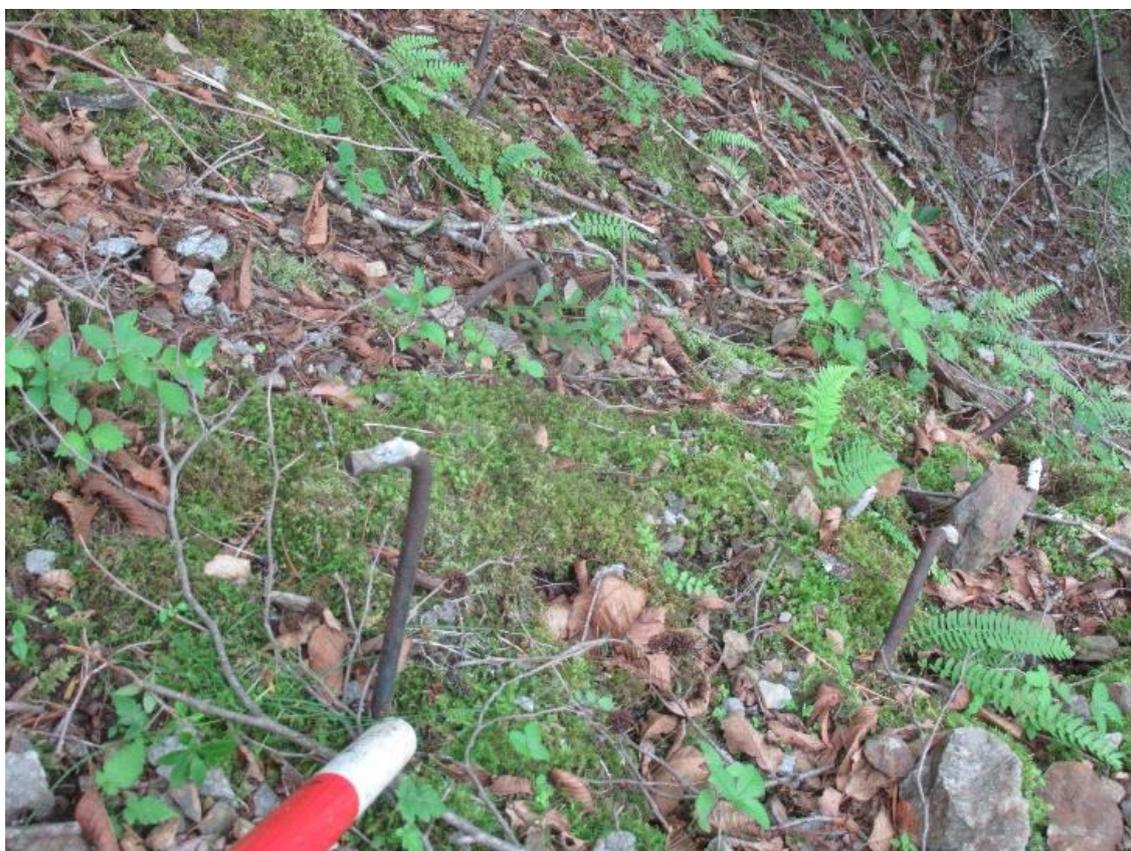
・凍上現象？（アンカーピンの抜け上がり）

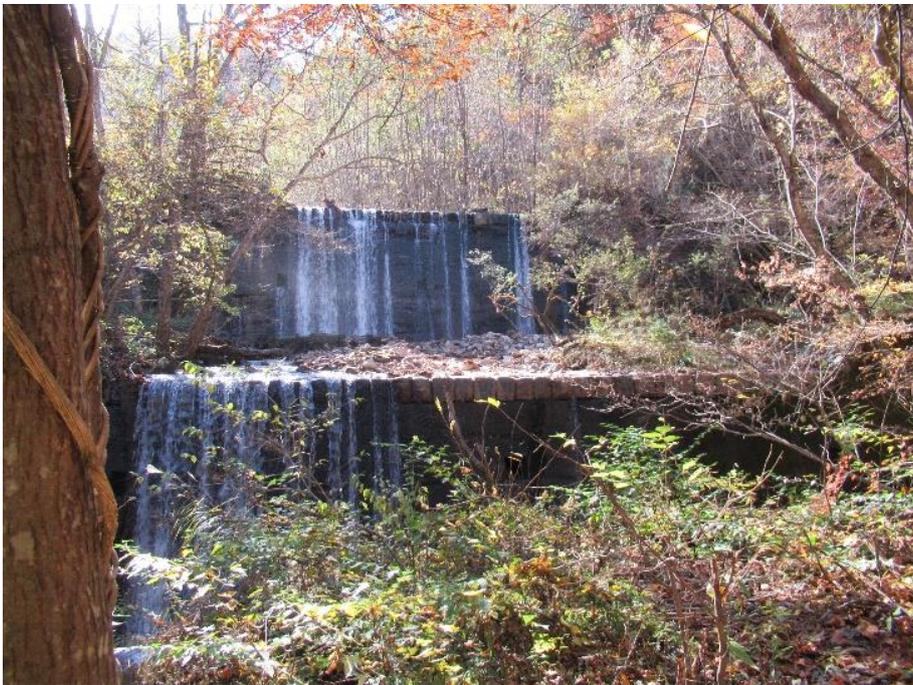
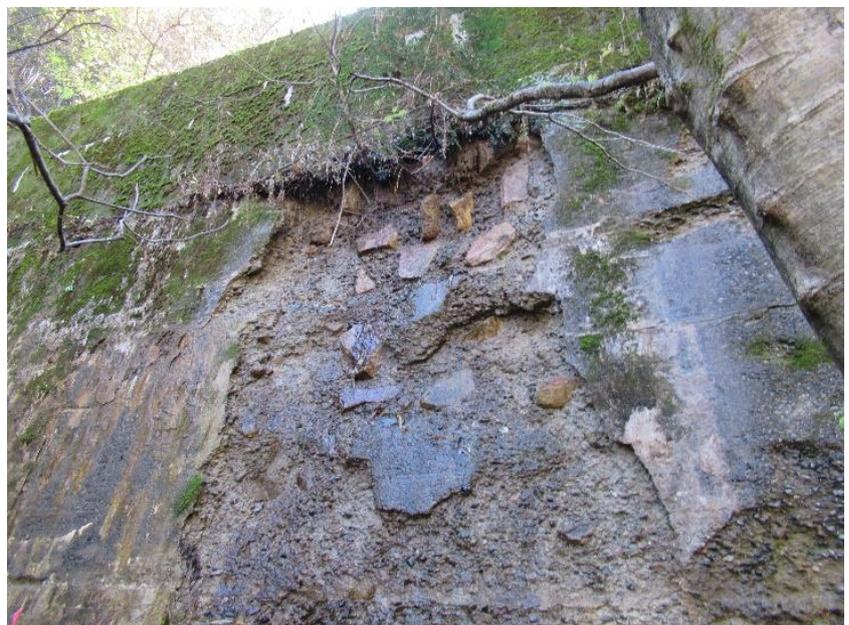
○玉石コンクリート堰堤（築堤 61 年経過）・・・増厚補修予定

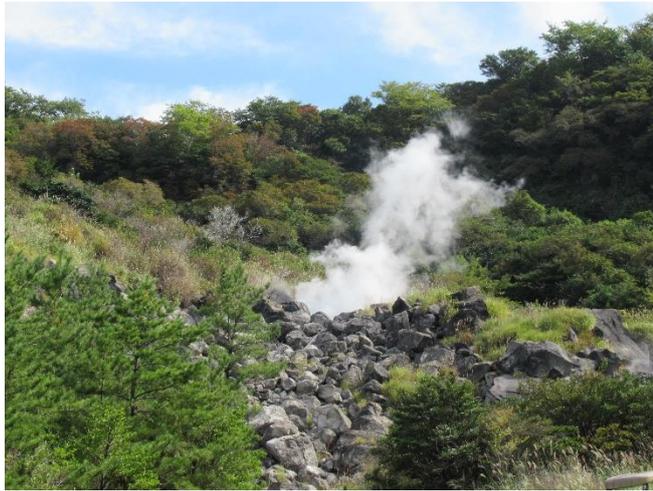
pH=1~2 の泉源

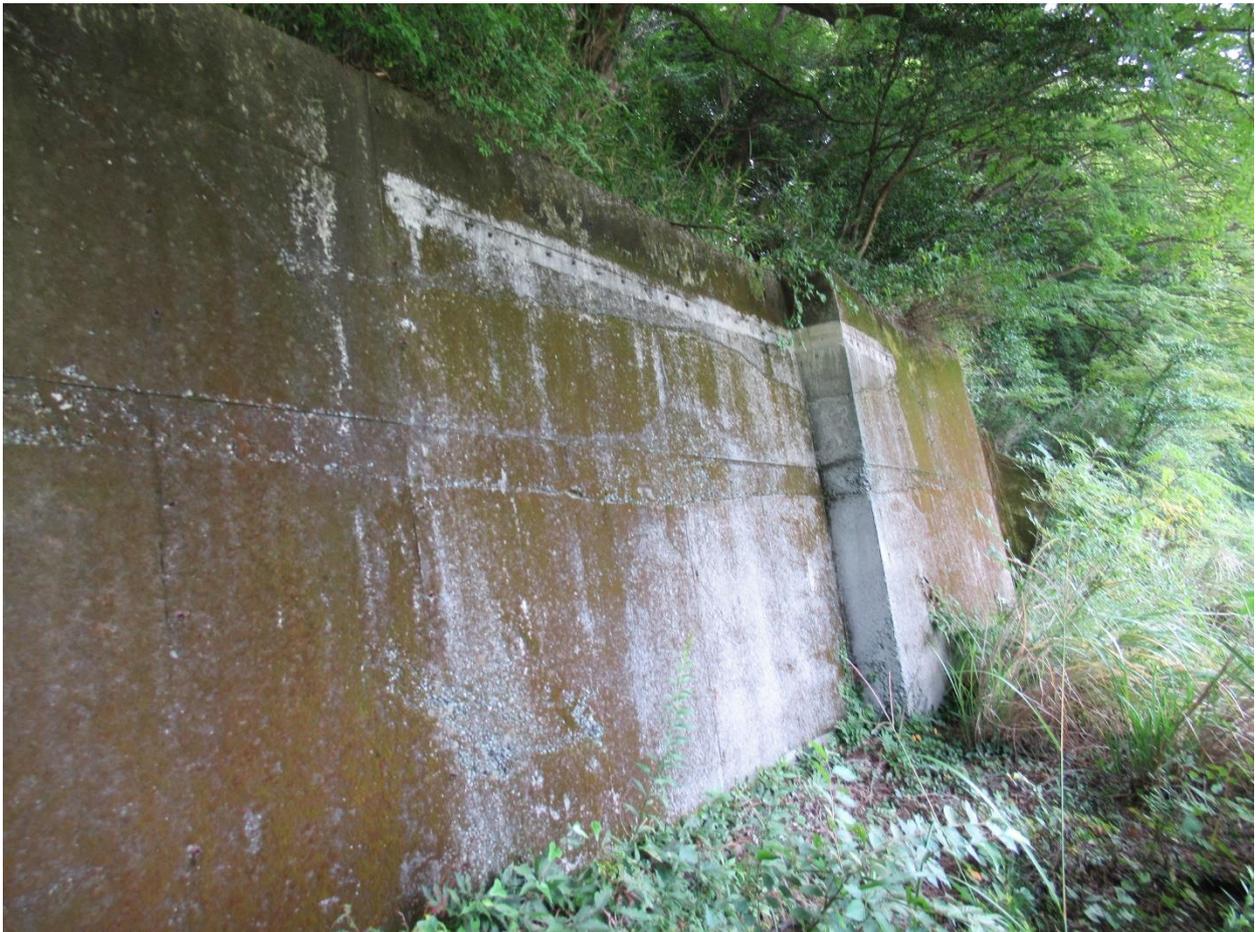
付近に温泉 (pH=1~2) があり, 工事対象斜面の岩盤は熱水変質しているからアンカーのグラウトはできないとの指摘を受けた. しかし, そもそも国土の多くは熱水変質を受けており, 斜面内のモルタル吹付 (20年経過) やコンクリート構造物にも異常は認められない.

同上, 付近のコンクリート構造物

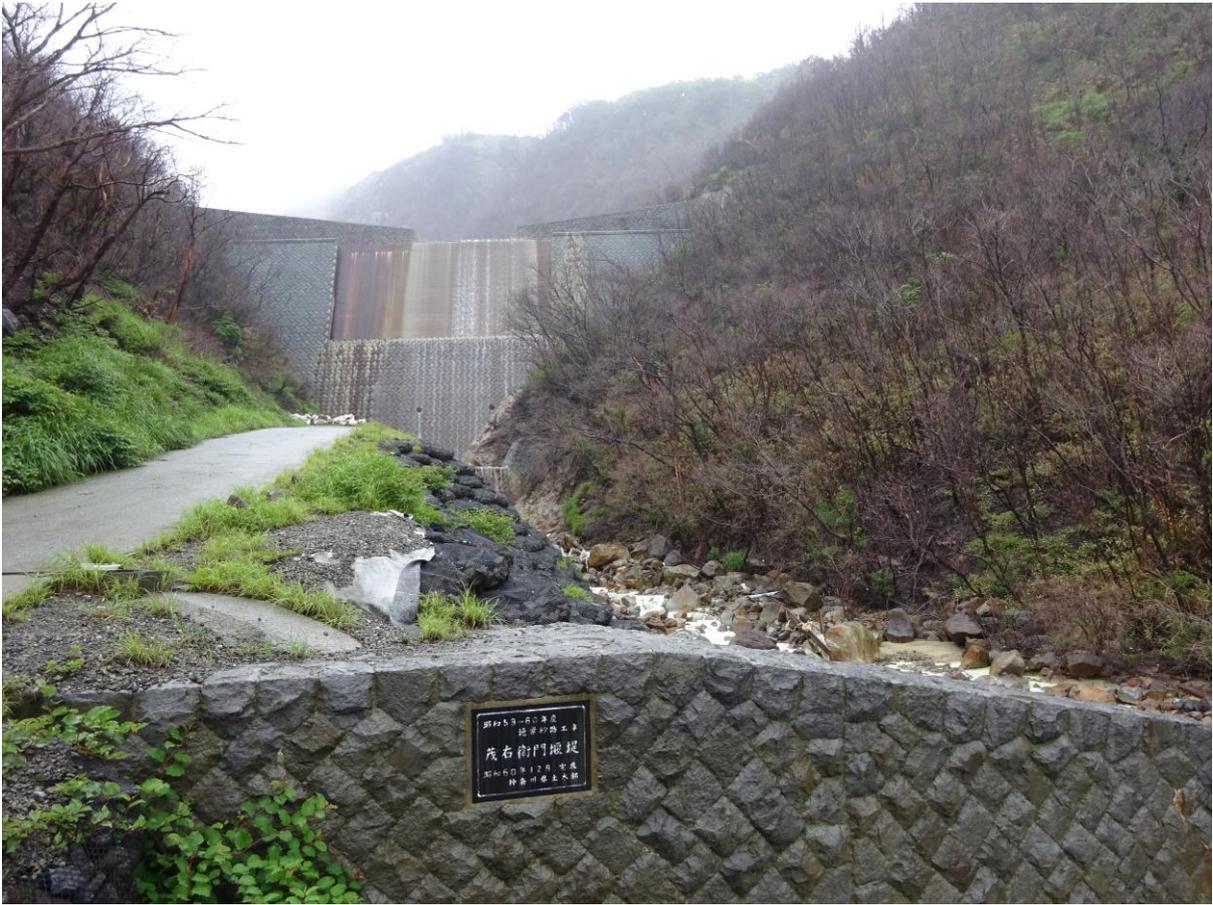
pH=1~4 (大涌谷温泉周辺, 噴気ガスによる枯損木あり)

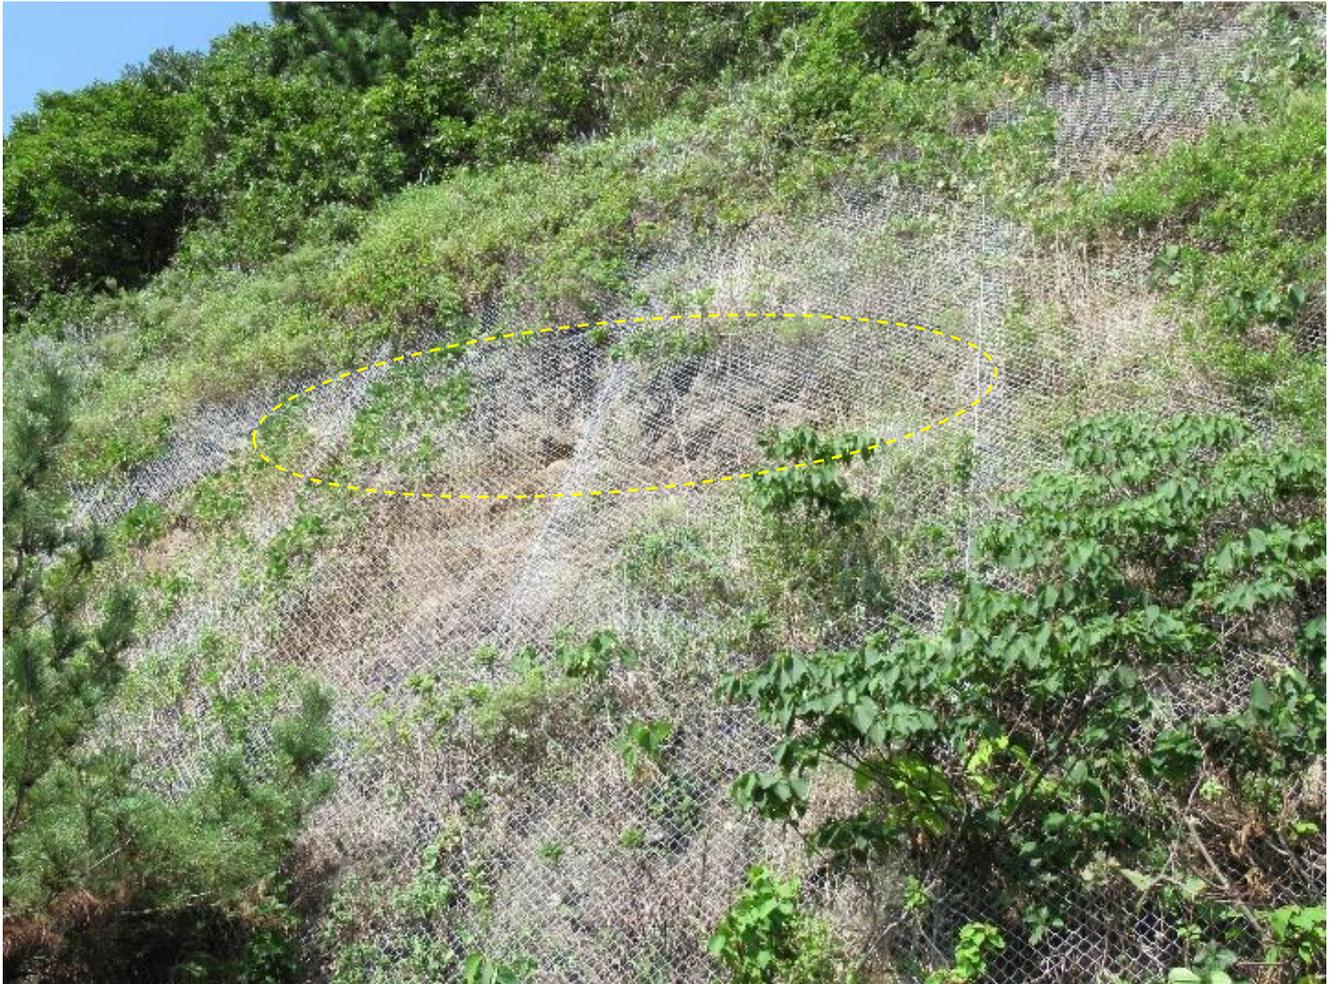
局部的に浸食拡大

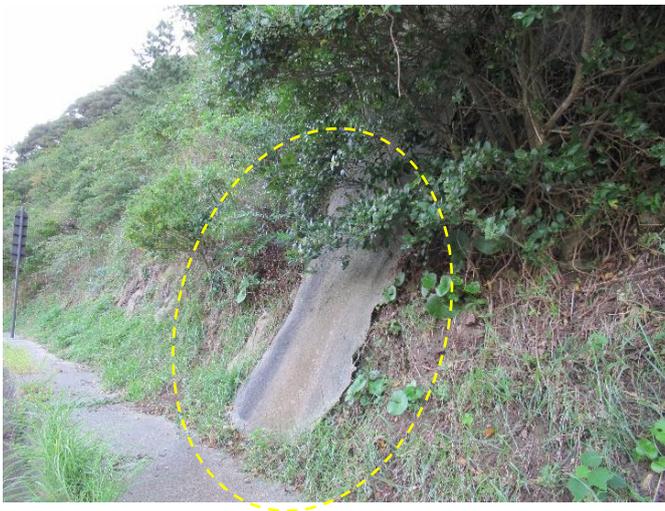
モルタルとのなじみが悪い

ネットによる固定力不足

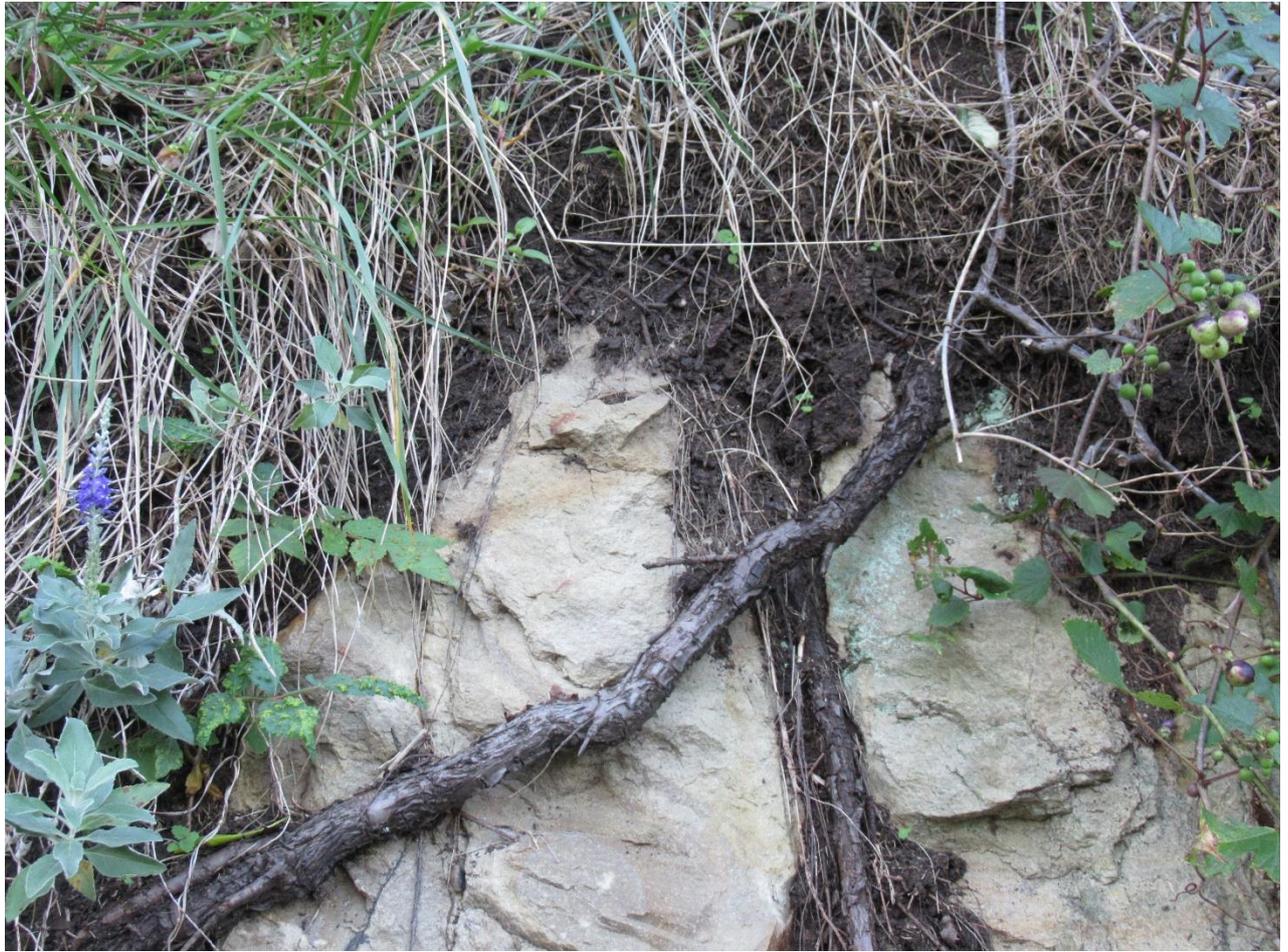
ネット（金網）腐食

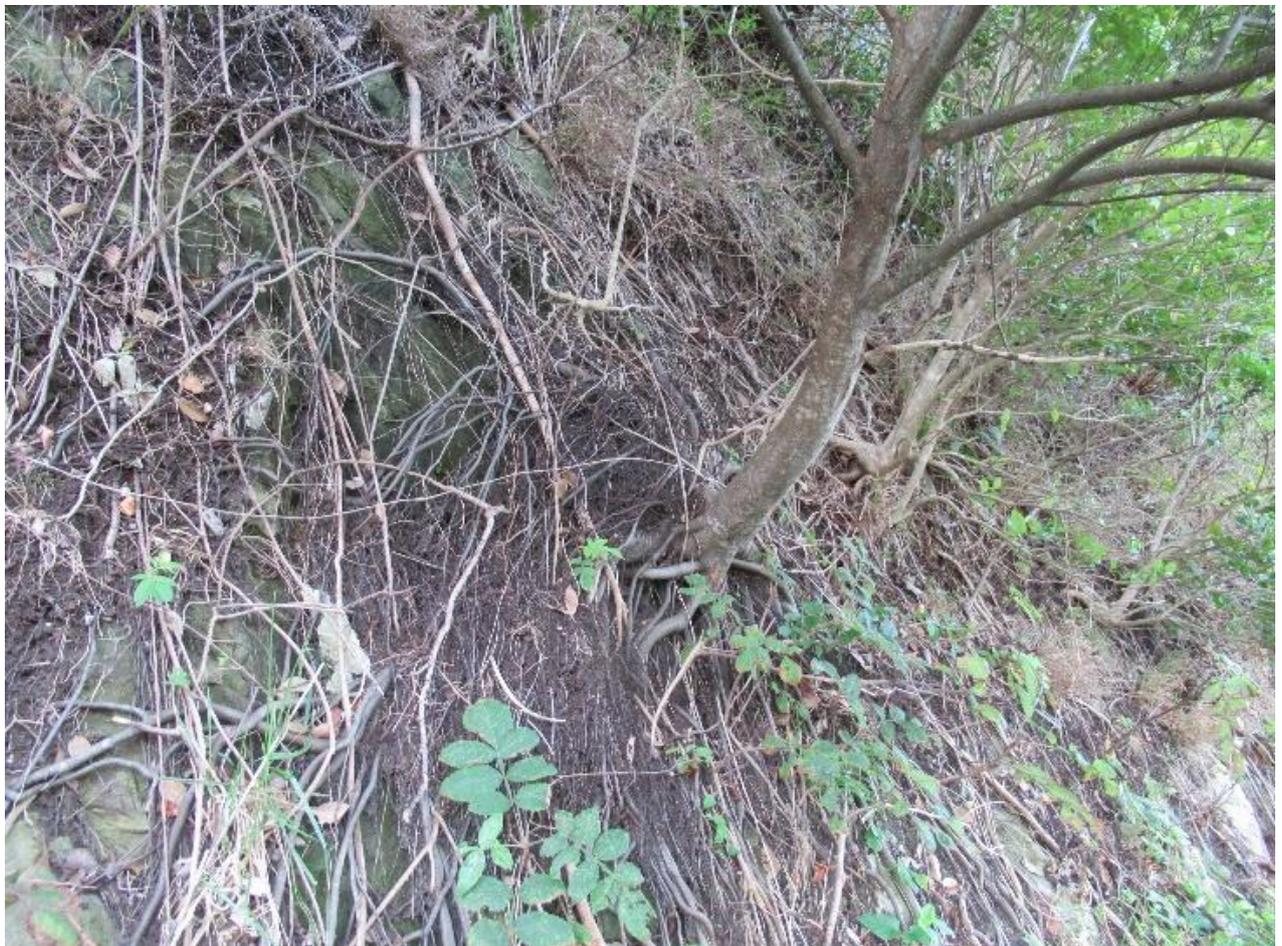
立木根系による露岩剥離進行

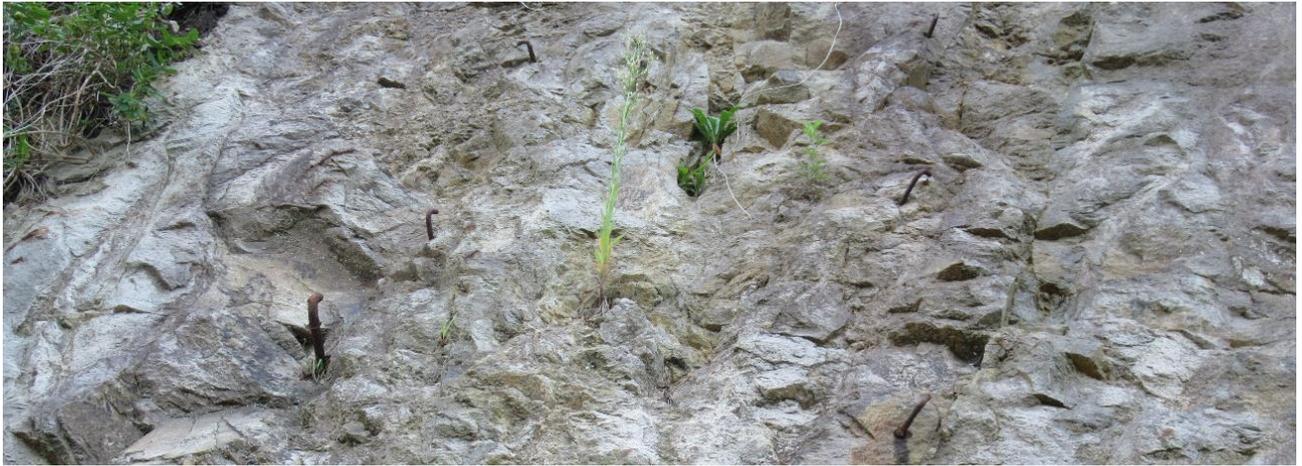
アンカーピンのみ残る・・・耐食性ネットが必要

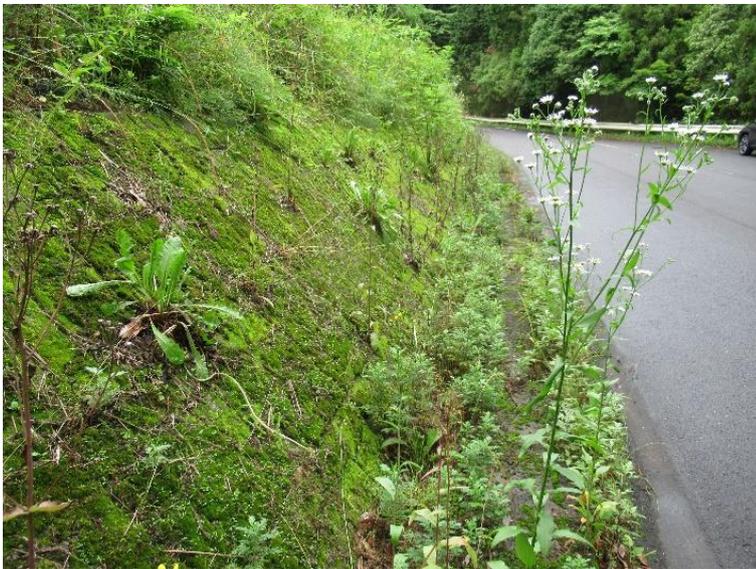
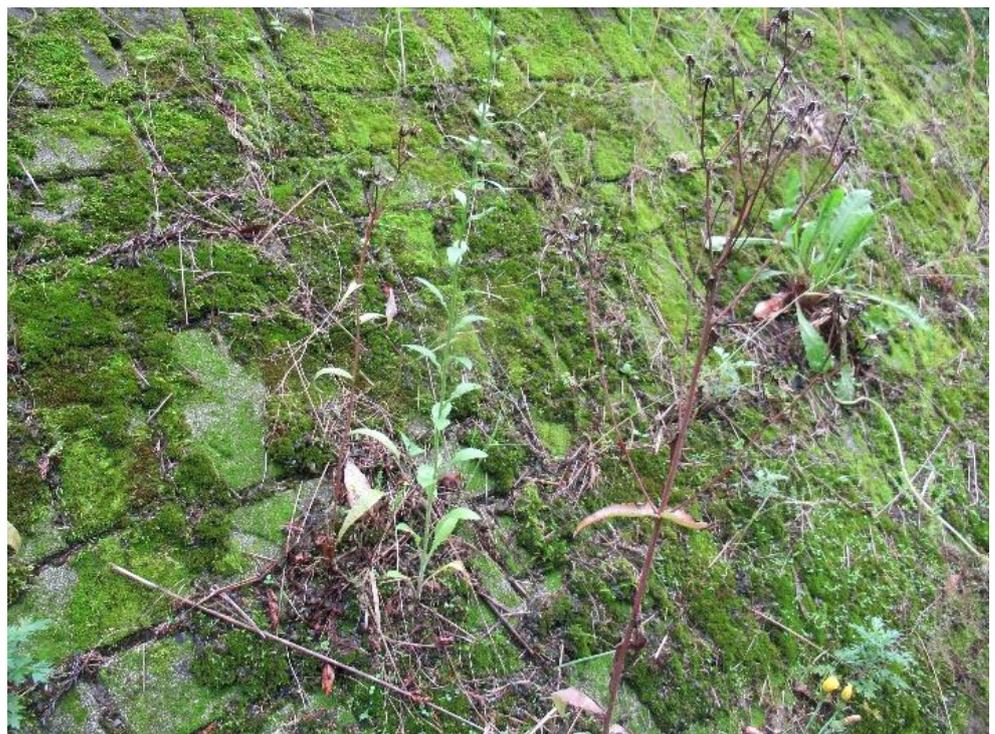
○もたれ壁面（1割）の苔・・・表面のザラつきや溝が適度な水分を維持供給？
