地すべりと地下水等(2025.12)

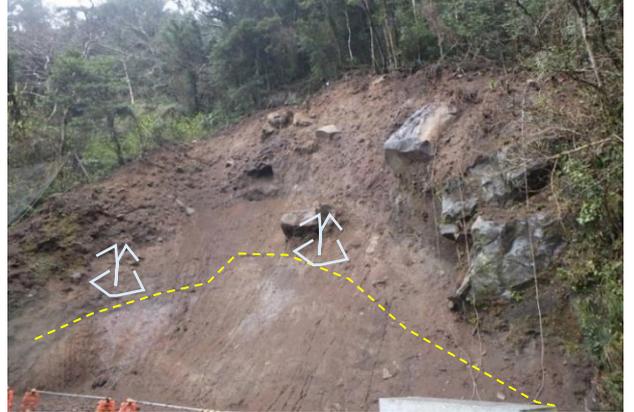
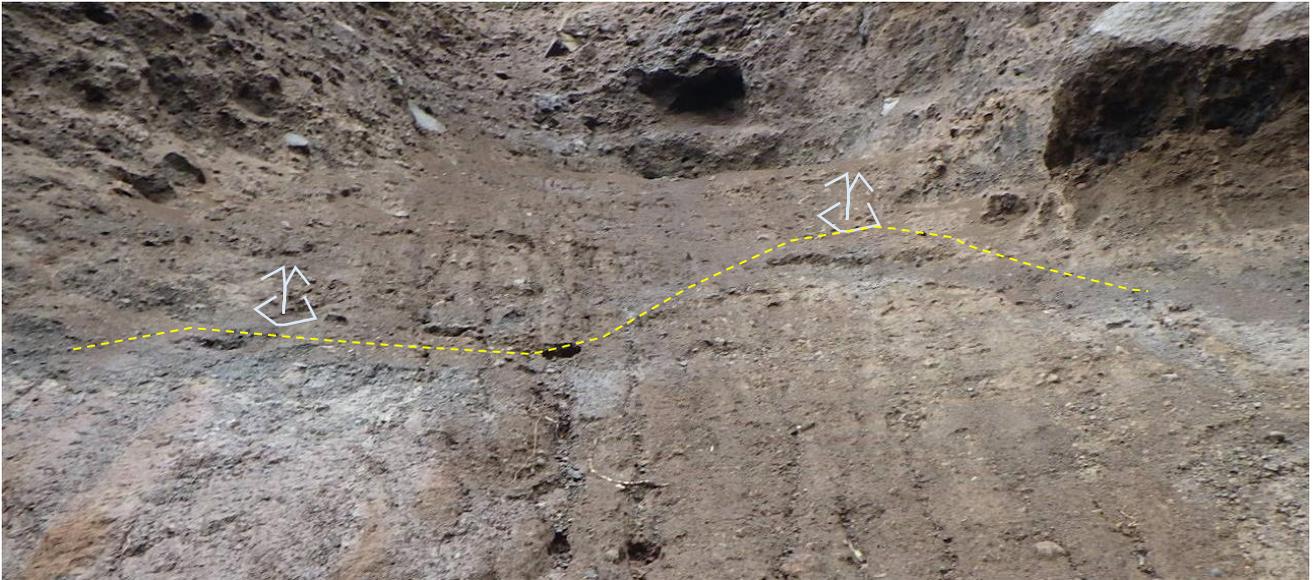
写真①のように、崩壊を誘発したと考えられる湧水は面的に連続して分布するわけではない。崖錐等のルーズな地層においても地下水はパイプ（水みち）を形成しており、地層水のような形態に遭遇した記憶はない。

①崩壊地の湧水状況

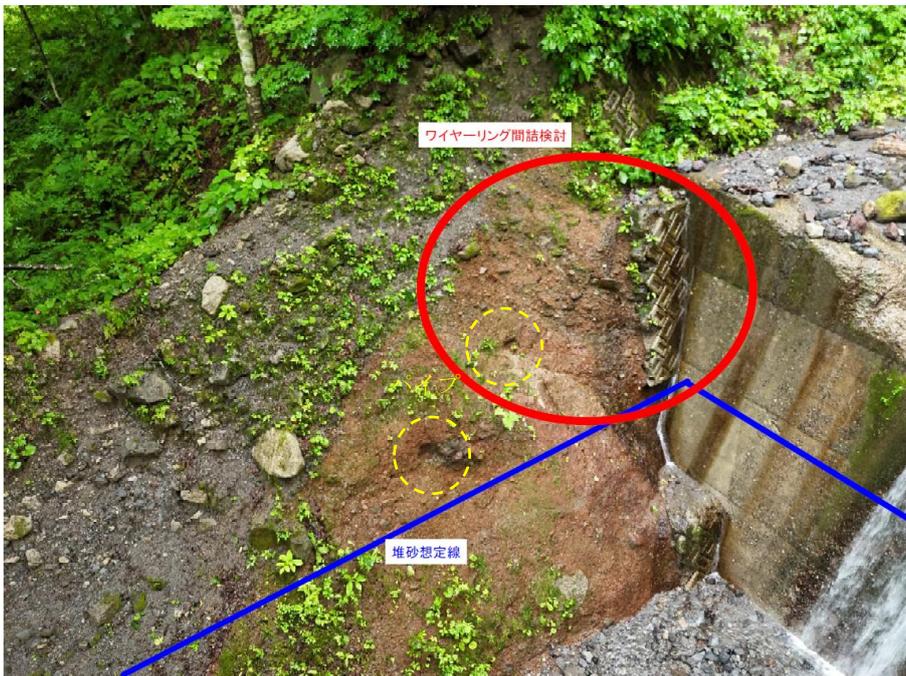
写真②は堰堤袖部の崩壊跡であり、崖錐と岩盤との境界付近にパイプ（2ヶ所）が形成されている。地層の透水係数 10^{-3}cm/sec といったオーダーにおいて、豪雨とともに地すべり地内の地下水が短時間で上昇することに疑問を抱いていたが、このような経路が形成されていれば理解できる。

② 崩壊面のパイプ
(水みち2カ所)

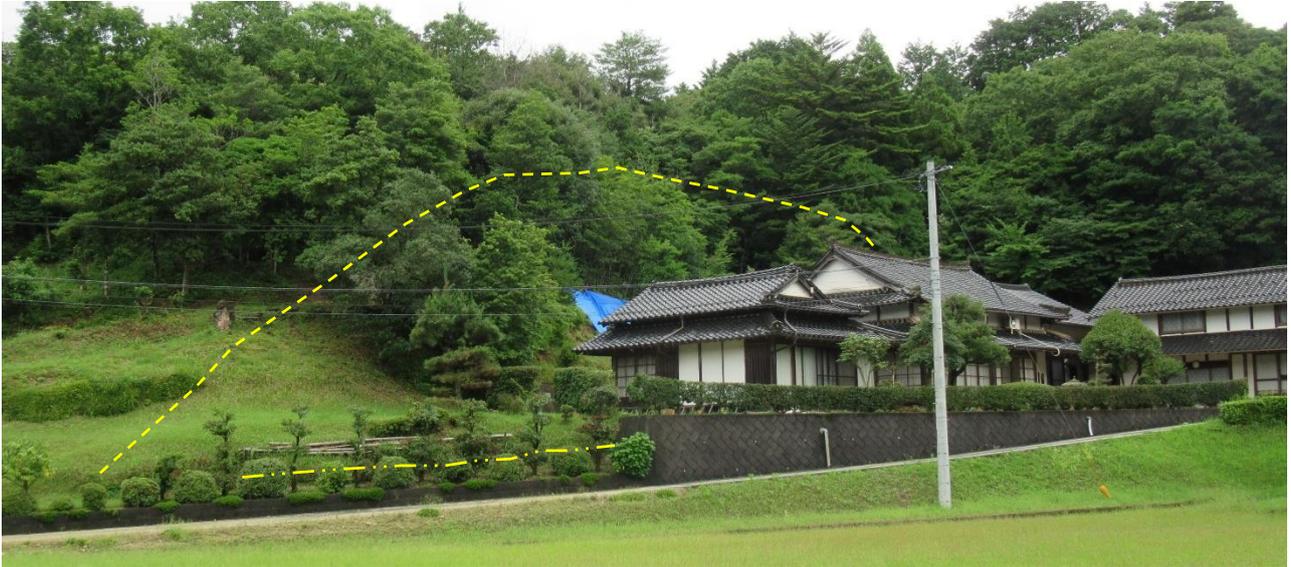
②2024年、地すべり中央付近で崩落（湧水伴う）が発生（写真①のブルーシート付近）。

③この両翼に位置する既設擁壁には地すべり土圧による古い変状があり、擁壁施工後も緩慢な滑動を生じていたことが分かる。

①2024年、地すべり再滑動による崩壊発生（二点鎖線：じすべり末端部，編柵施工）

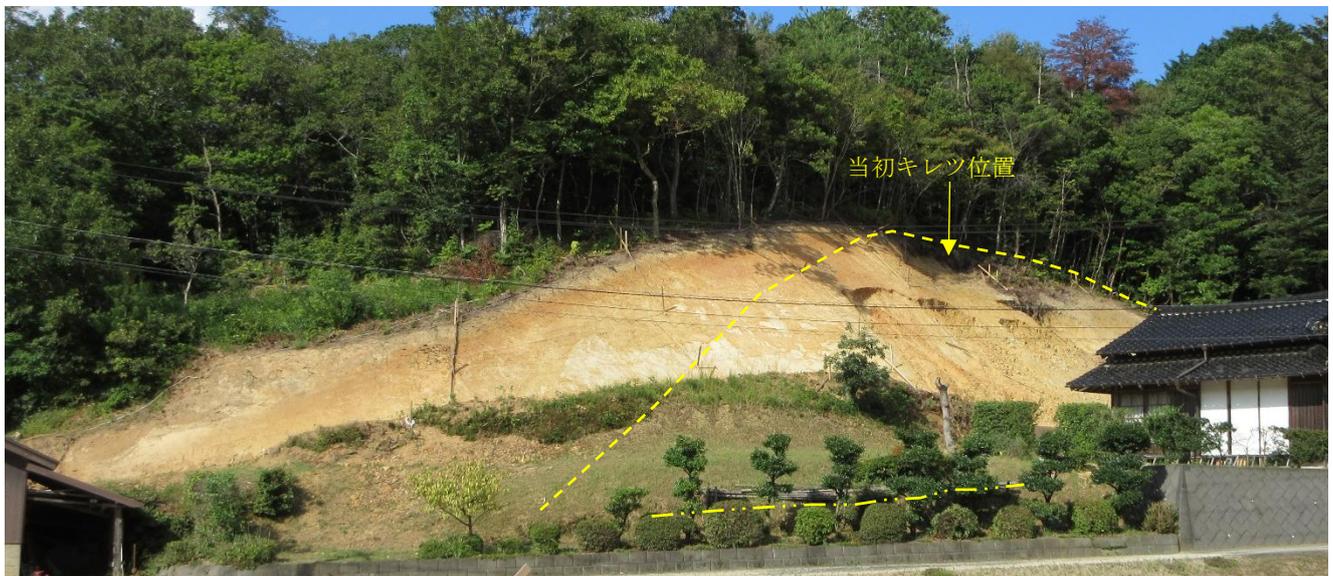
④地すべり中央付近の法切りは、当初の冠頭部キレツを残す形で実施されており、明らかに設計ミス。

②工事に法切り面が再崩落・・・移動層頭部を厚く残す形で法切りしたことによる失敗

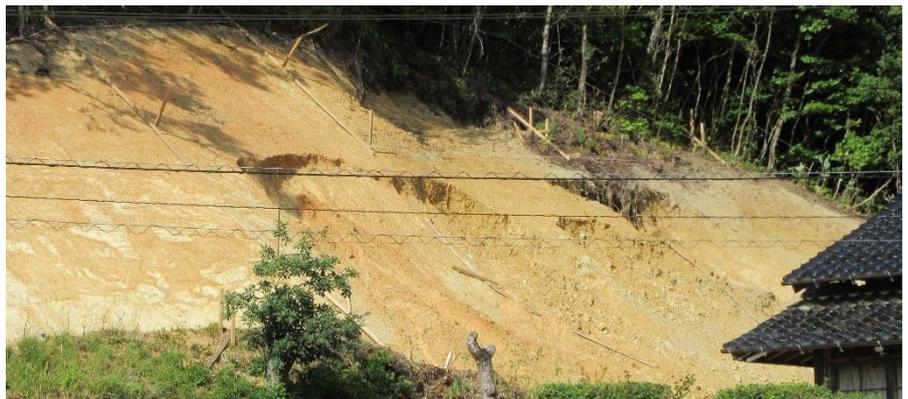
⑤2024年時小崩壊位置と同じ位置で、法切り後、再び湧水を伴う崩壊が発生。

※本地すべりでは、この付近に地下水が集中し、その揚圧力により全体の滑動をもたらしている可能性が高い。§1に示したように、地すべりに対する間隙水圧について、評価手法の再考が必要であろう。

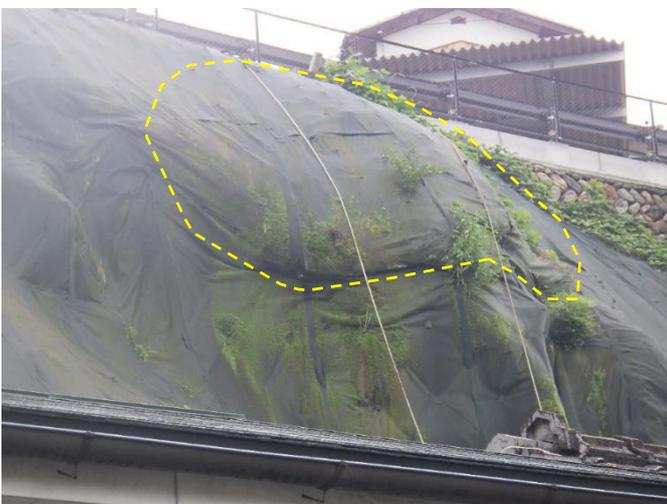
“切土補強土工法”の指針によれば、同工法は地山補強を主とした“予防工的対策”に位置づけられ、地すべりや崩壊地、もしくはこれらが想定される不連続面の形成された斜面に対しては適用外となっている。

下記現場は、施工17年後に写真①のような地盤の垂れ下がりを生じており、上記基準を裏付けるものといえる。すなわち、当該斜面の頭部（道路面）にキレツや補修跡が見られ（写真②）、明らかに地盤変位を生じていることが分かる。これを固定するための対策として設計・施工したとすれば、上記指針に背くことになる。

①変状領域

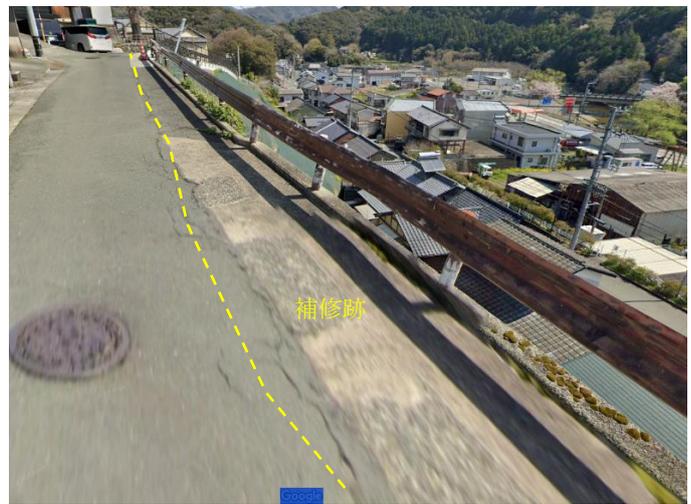
②法面頭部のキレツ

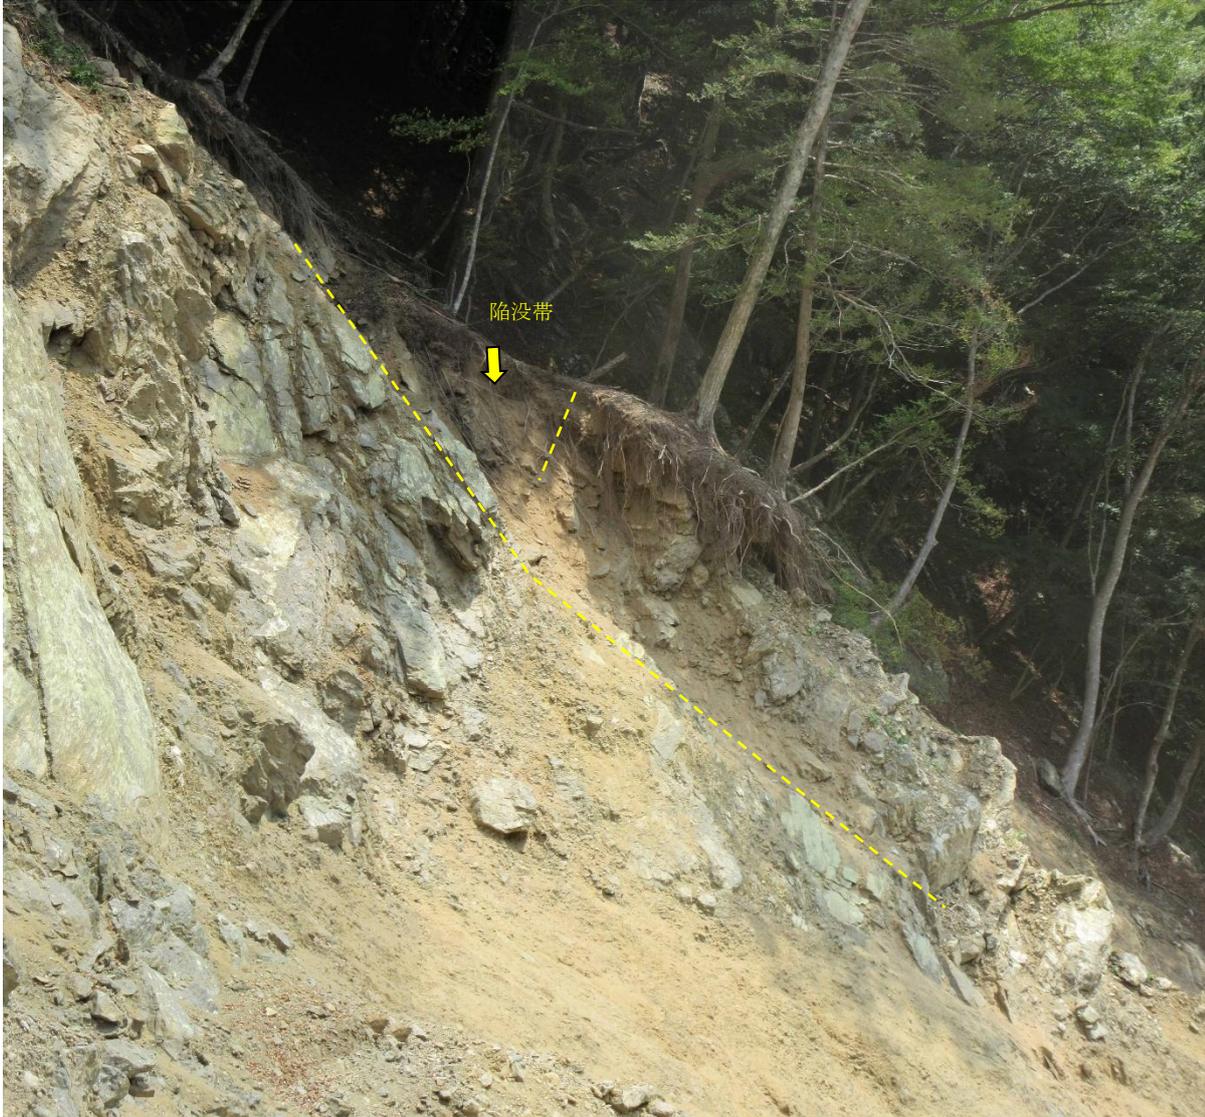
“円弧すべりはない”という研究があるらしいが、現状では“円弧探査”に基づく設計等が行われている。感覚的に、“円弧すべり”より写真のような“板状すべり”の方が不安定となるケースが多いように思われる。いずれにしても基岩面形態の把握が必要であり、これを無視した解析はあり得ない。

※計算上は“深いすべり”ほど、あるいは“斜面長の長いすべり”ほど不安定となるはずであり、基岩面形態にあわせて最も危険なすべりを想定すべきである。

板状地すべり断面（凝灰岩）

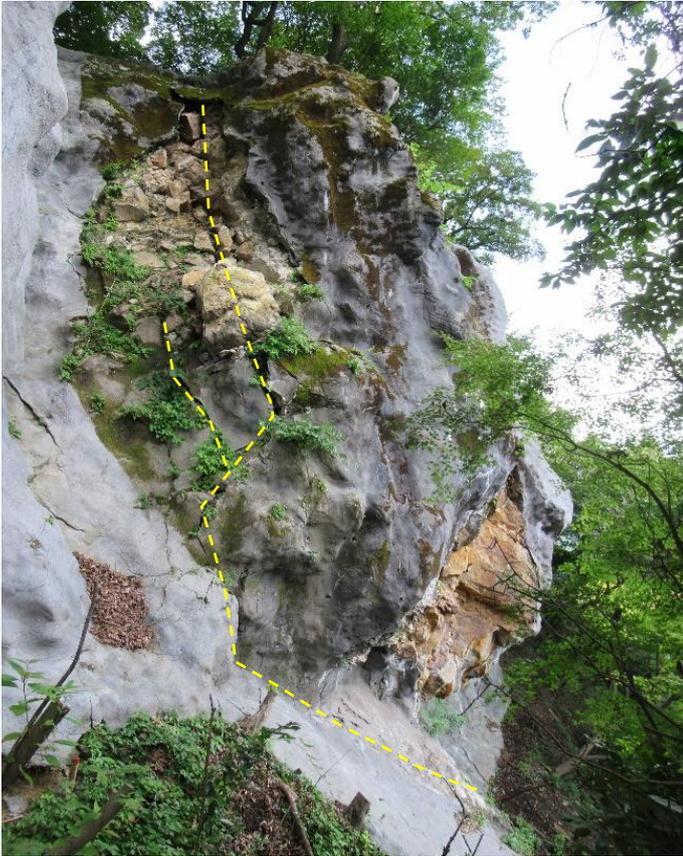
○冠頭部キレツ形状が不明瞭であったが，再滑動によりほぼ鉛直状をなすことが確認された。

2023年10月：キレツは幾分傾斜するよう見えた

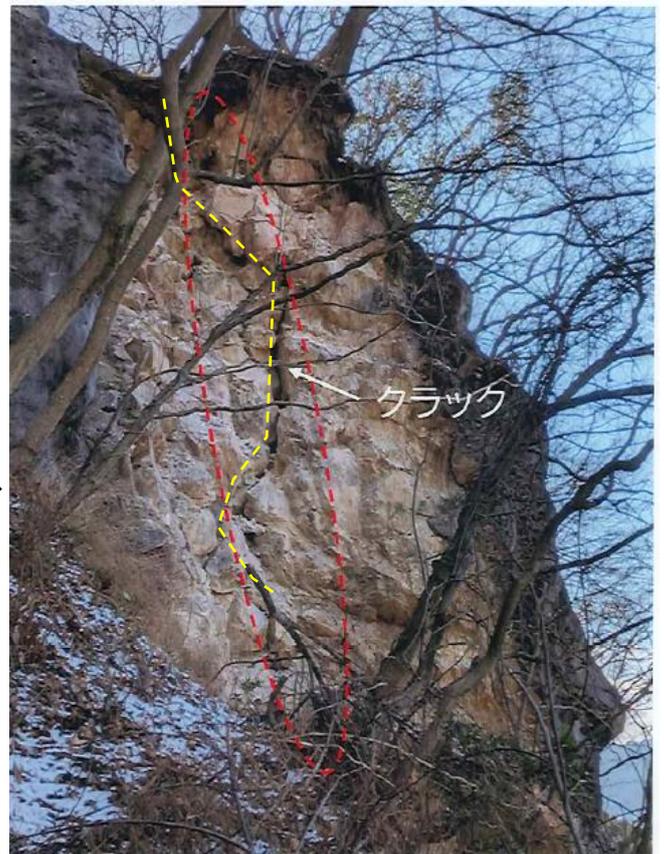
○3週間程度震度2~3が続いたのち崩壊発生。およそ1日前の震度3が引き金となった模様。

○凸状斜面であり，地震の影響を受けやすかった。

…岩盤すべりの場合，得てして傾斜 60° といったすべり面を想定しがちであるが，当然このような形態も存在することを理解すべきである。

2026年12月 再滑動

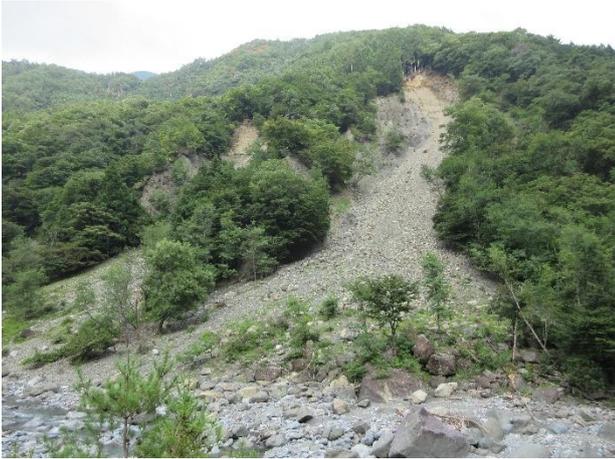
○稜線（地下水経路）沿いの崩壊

構造線沿いの崩壊群

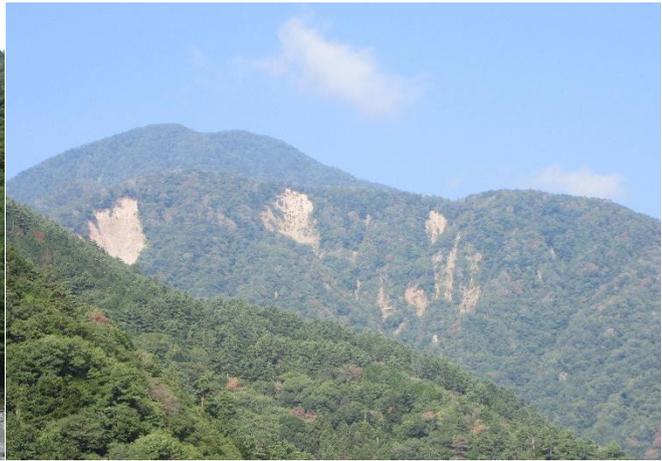
尾根付近の崩壊要因：これを伝わる地下水の集中？

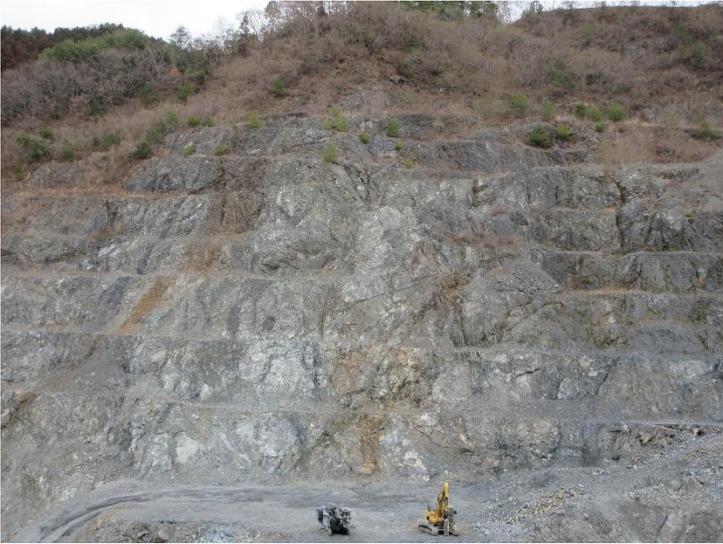
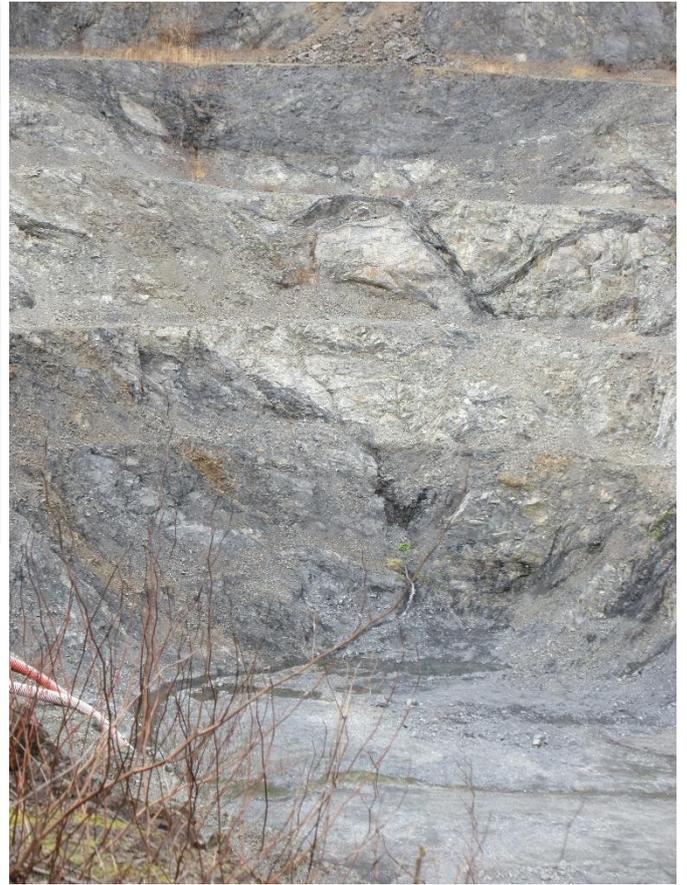
広い採石場において、恒常的湧水は1カ所
“地下水分布=斜面災害”とすれば、危険斜面の分布は極めて
特殊な環境に限られる・・・

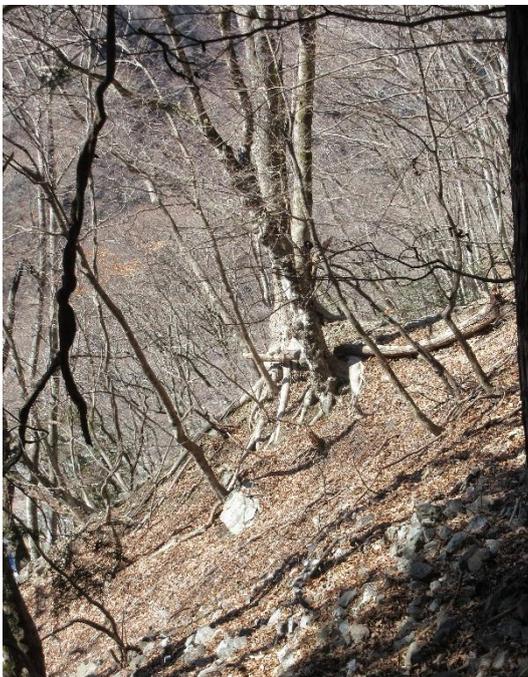
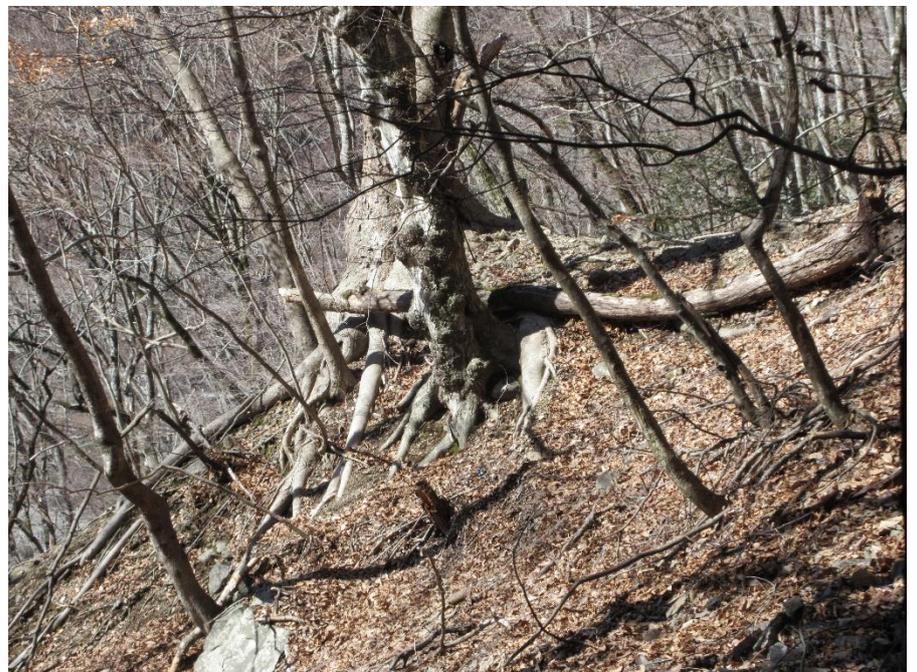
立木根系が表層土を固定しているように見える
