調査編

1.ボーリング調査について

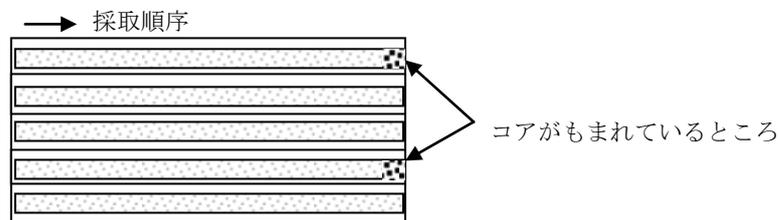
ボーリングコア箱 (5m 分の試料)

古い話ではあるが、調査会社の地質を専門とする“大家”にボーリングコアを見てもらった時のことである。ボーリングコアは幅 1m (全 5m 入り) の木箱に収められており、端部付近のコアを見て“非常にもまれてますねえ…”といったご発言があった。

試料は風化した片岩であり、当時は脆弱化した区間の試料は無水堀でメタルクラウンに無理矢理押し込む方法（焼き付け）で採取していた。そのため、コアがむちゃくちゃにもまれるのは当たり前であり、そのような試料を並べていた筆者の責任でもある。

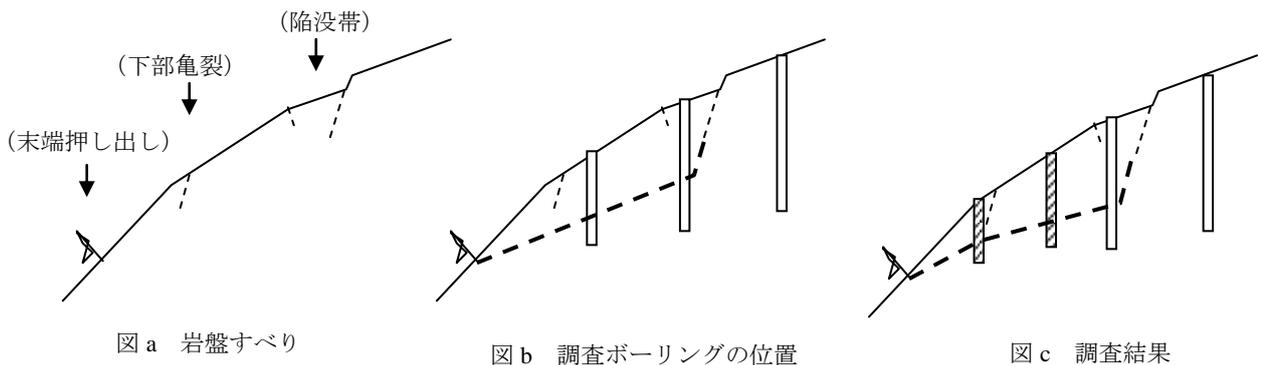
次図は幅 100m, 斜面長 70m 程度の岩盤すべりの例であり、末端部位置も明瞭であったことから図 b のような地すべり断面を想定し、主断面上での調査ボーリングは対策工等を踏まえ同図のように実施した。

ところが調査結果は図 c のようであり、下部亀裂位置ですべり面の変換点があることが判明した。ここで問題となるのはこの下部亀裂の成因を調査計画段階で無視したことにある。その後の模型実験により、すべり面の変化点などに変状が現れることが確認され、本来であれば図 c のように（ハッチングした位置）ボーリングを実施すべきであったと反省した現場である。

図 a 岩盤すべり

図 b 調査ボーリングの位置

図 c 調査結果

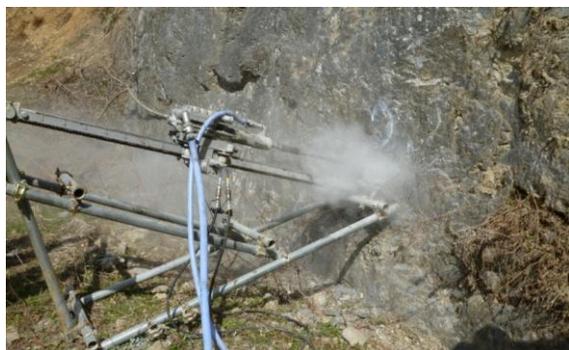
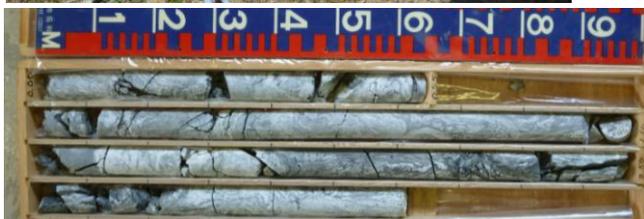
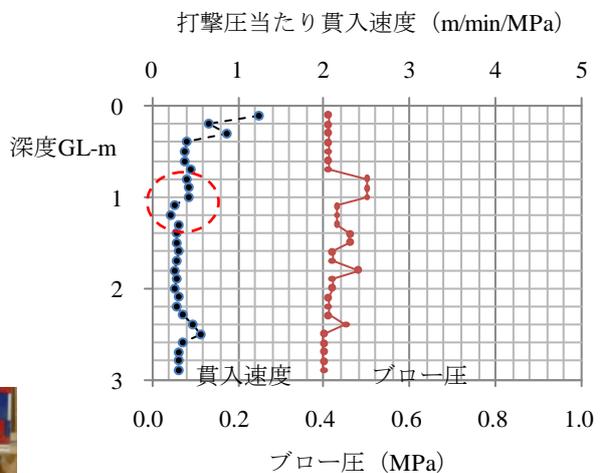
図-1 均一と思われる露頭での測定
(輝緑岩, 真庭 No.2)

図-1 は亀裂の少ない均一と思われる露岩（輝緑岩）で実施した削岩機を利用したサウンディング試験結果とボーリングコアとの対比図である。

ボーリングコアでは全体に硬質な岩体をなすが地表から 0.6~1.0m に試料がなく、空洞あるいは亀裂の多い脆弱層の介在が想定される。

サウンディング試験（図-1）ではこれに相当するものは検出されず、地表より 1m 付近を境に相対的に岩質が硬く（貫入速度の低下）なっていることを示している。

両者を総合すれば“表層より 1m 付近までは相対的に下位層より脆弱である”といった結論となる。

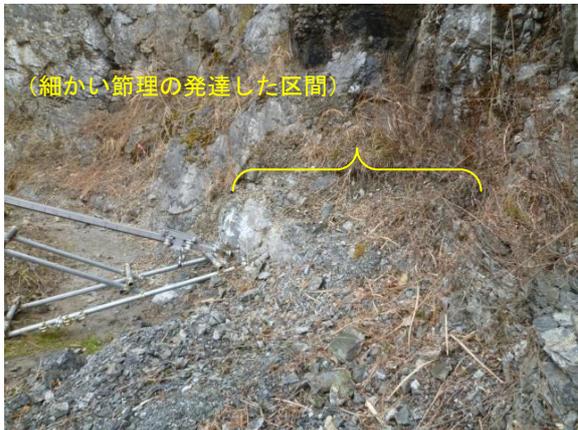
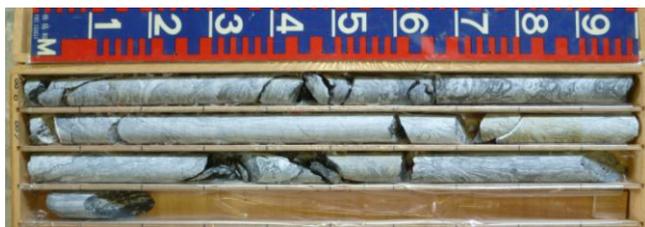
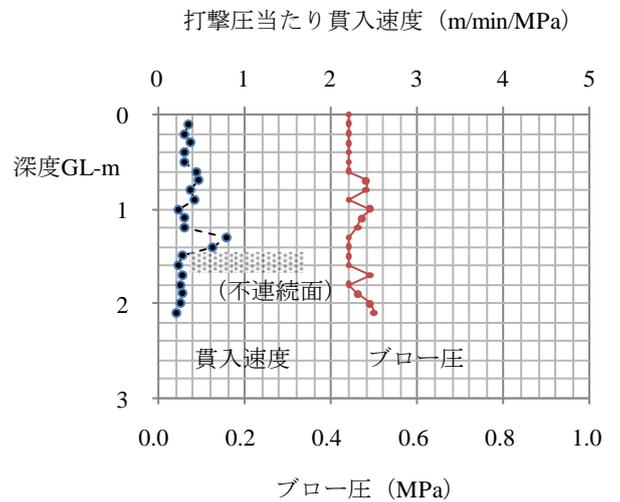
図-2 風化岩露頭での測定
(輝緑岩, 真庭 No.4)

同様に、図-2は著しく細かい亀裂が発達した層（幅 1.5m）と亀裂の少ない層が連続する露頭で実施したものである。ボーリングコアでは予想に反し均一なコアが採取されたが、サウンディング試験では地表より 1.5m 付近を境に、これ以深で相対的に地層が安定した状態を示している。

掘削技術の問題もあるが、毎分数百回、数千回もの回転を加えながら採取したボーリング試料は基本的に変状したものであり、これを持って地山状態を正確に判断すること自体に無理があるように思われる。

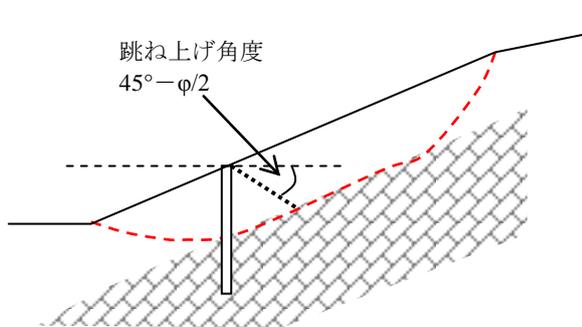
(図-1 文献が示すすべり面角度)

図-1のように、抑止工（杭工等）に規制される跳ね上げすべりでは、その末端部すべり面傾斜角を“ $45^\circ - \phi/2$ ”とすることが文献に示されている。仮に“ $\phi \doteq 30^\circ$ ”とすれば地すべり末端部形状はすべて同じものとなり、時に不格好なものとなる。

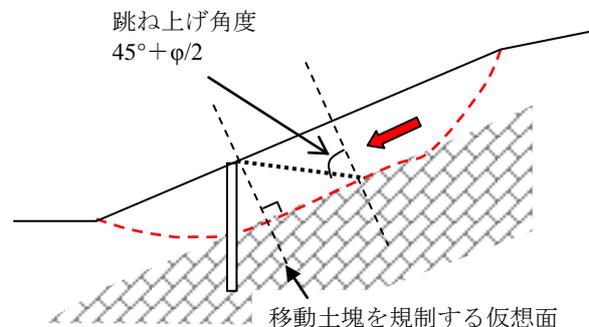
(図-2 現場マンが考えるすべり面角度)

筆者の考えでは、まとまった岩塊（土塊）がすべり面に沿って滑動すれば、その末端部では抑止工等により図-2のように規制されるはずであり、したがってここでの破断角は同図に示すような形を想定すべきと考えるが、いかがでしょう・・・

地すべり末端部で生ずる跳ね上げすべり面の角度

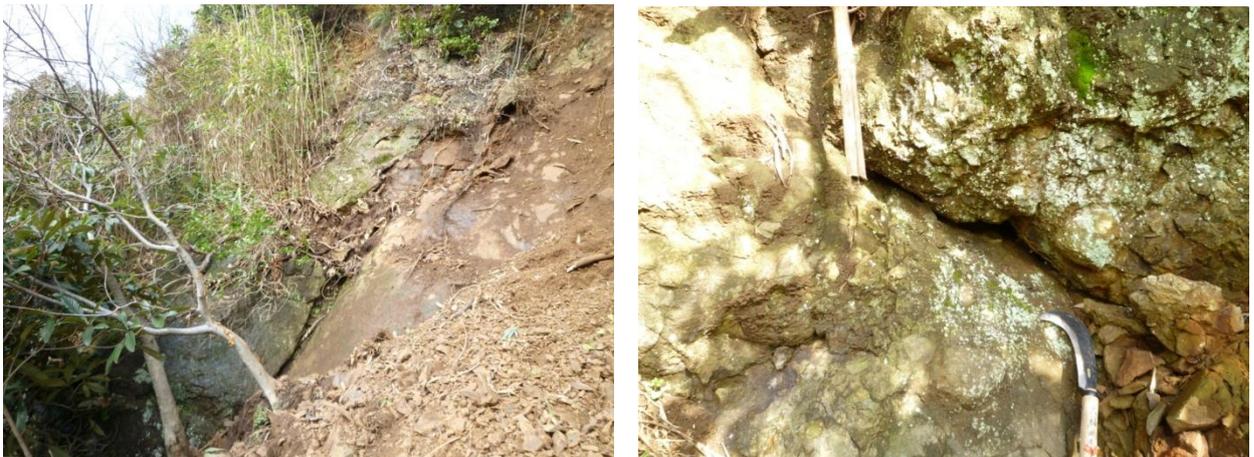
写真は急傾斜地の岩体内部でのすべり（層厚 3m）であり、すべり面位置には数 cm 以下の空洞が形成され、一部地下水がにじみ出ている。この位置でボーリングを実施した場合、空隙部が確認されることはあってもすべり面粘土のようなものは採取できない。コア箱には礫状の岩片が並べられ、ボーリングコアのみですべり面深度を決定するには相当の苦闘を強いられるであろう。

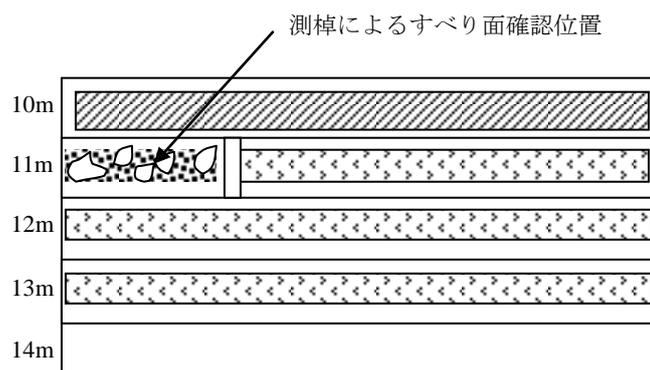
次図は痛い目にあった現場のコア状況である。深度 5m 付近から“N 値 ≥ 50 ”の強風化層が連続したあと深度 11.0~11.3m 間に礫状コアが続き、これ以深はおよそ柱状となるコアが仕切り板とともに並べられていた。

地表面象等から当初予想したすべり面は深度 5m 付近であったが、大きく滑動した後で確認したすべり面（せん断位置を測棒で確認）は上記礫状コア区間内であった。

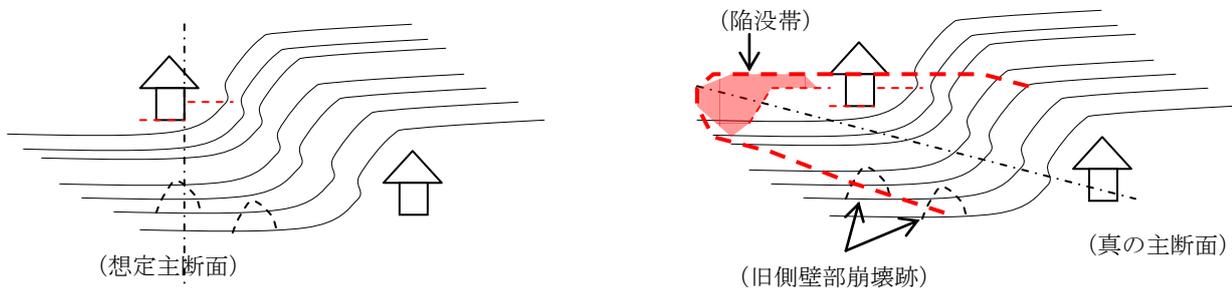
次図は比高 20m 程度の台地斜面で発生した岩盤すべりの例である。当初左図のように台地上の家屋敷地内に断片的なヘアクラック状のものが認められたことから、盛り土造成内の変位と考えた。そのため主断面方向も地形の最大傾斜方向に想定し、調査ボーリング等を進めた。着岩深度（頁岩）も 5m 程度であったことから想定通りと決め込んだ頃、梅雨末期の豪雨により右図のような岩盤すべりを生じ、移動方向もすべり面層準も間違っていたことが判明した。

地すべり調査の難しさ、“技術者の目”のいい加減さ等をつくづく考えさせられた。特に不動と判定した深層部の硬い岩盤内（礫状コアとして採取）にすべり面が確認されたこともショックであり、岩盤地すべりの難しさを思い知らされた現場である。

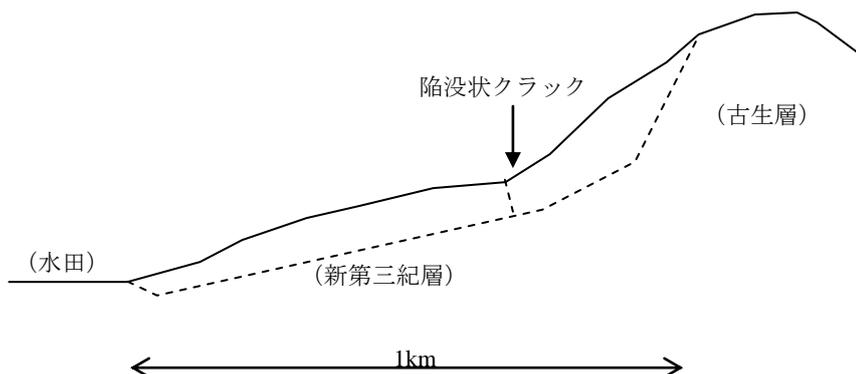
次図は斜面長 1km という大規模地すべりの例（概略図）であり、そのような規模の地すべりなどとも想像できなかった頃に経験したものである。

地すべり現象としては末端部水田内の擁壁の転倒や三面張り水路の激しいうねりが認められる一方、これより上部斜面には斜面中腹部に延長数十メートル程度の短い陥没状クラック等が認められるのみで、末端部現象を説明する冠頭部クラックを発見できなかった。

意地になりながら 1 週間かけて中腹部以下の斜面をくまなく踏査していた頃、地元の方から“別のすべりがあるから見てほしい”との要請があった。案内されるまま山頂付近に到達したとき、地すべり全容を示すクラックが連なっており、夢中でこれを追ったことを今でも鮮明に覚えている。

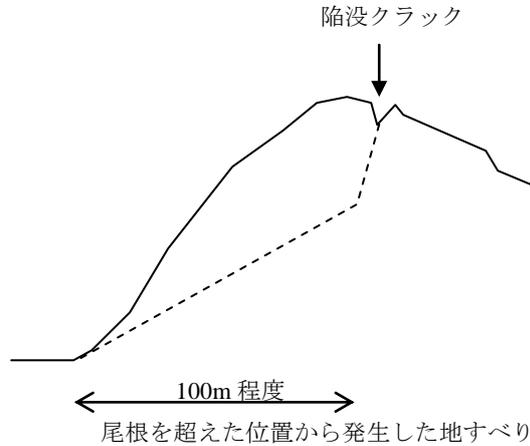
尾根を超えた位置から発生する地すべりは数現場経験したことがある。そのため、踏査においては基本的に山頂部まで確認するのが鉄則と考えている。

尾根部に至るも冠頭部が確認できない場合は、これを超えて末端部標高まで追跡する。それでも異常が認められないといった段階で、地すべり意外の要因を探ると言った姿勢が必要であろう。

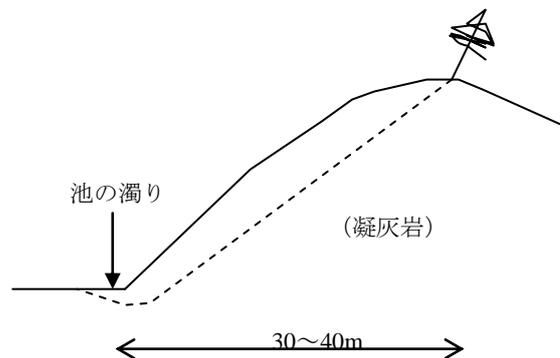
次図は地すべり末端現象（家屋の変形，池の濁り）が明らかであるが、冠頭部クラックを発見できなかった例である。そのうち、偶然にやや傾いた立木が直線上に並んでいるのを発見し、冠頭部と特定したものである。

当現場もその後の精査に携わっていないが、図のように冠頭部は山頂部の緩斜面に位置しており、亀裂の落差が出現し難かったものと思われる。このほかにも不自然な段差や連続した古い崩壊跡地が地すべり側壁部に位置していたなどの例を経験した。

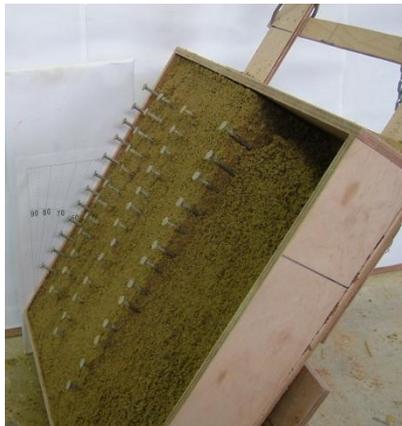
写真のように地すべり末端部が規制された条件で、地すべり斜面水平長 L と地すべり幅 D の比 (L/D) が $m=0.75, 1, 1.25, 1.5$ とした場合の地すべり層厚の変化による安全率を試算する。

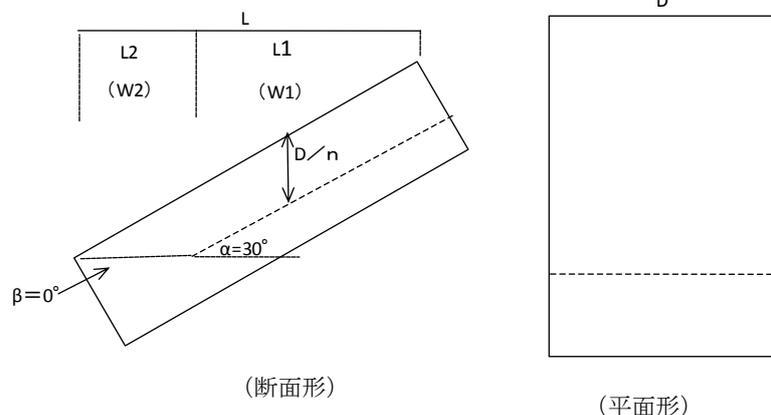
図-1 検討モデル図

すべり面形は図-1に示すような層厚 (D/n) の層すべりとし、末端部は層すべり面を軸とした主働破壊面とする。粘着力成分によるせん断抵抗はすべり面および側壁部に均一に働くものとし、その他の記号等は枠内の検討条件に示す。

- ・斜面傾斜 30°
 - ・内部摩擦角 $\varphi' = 30^\circ$
 - ・粘着力 $c' = 5\text{kN/m}^2$
 - ・斜面長比 $m = \text{斜面長 } L / \text{地すべり幅 } D$
 - ・地すべり層厚比 $n = \text{地すべり幅 } D / \text{地すべり層厚 } h$
 - ・すべり面形：地表面に並行する層すべり
 - ・地すべり末端部の破断角 $\beta = \alpha - (45^\circ - \varphi/2) = 0^\circ$

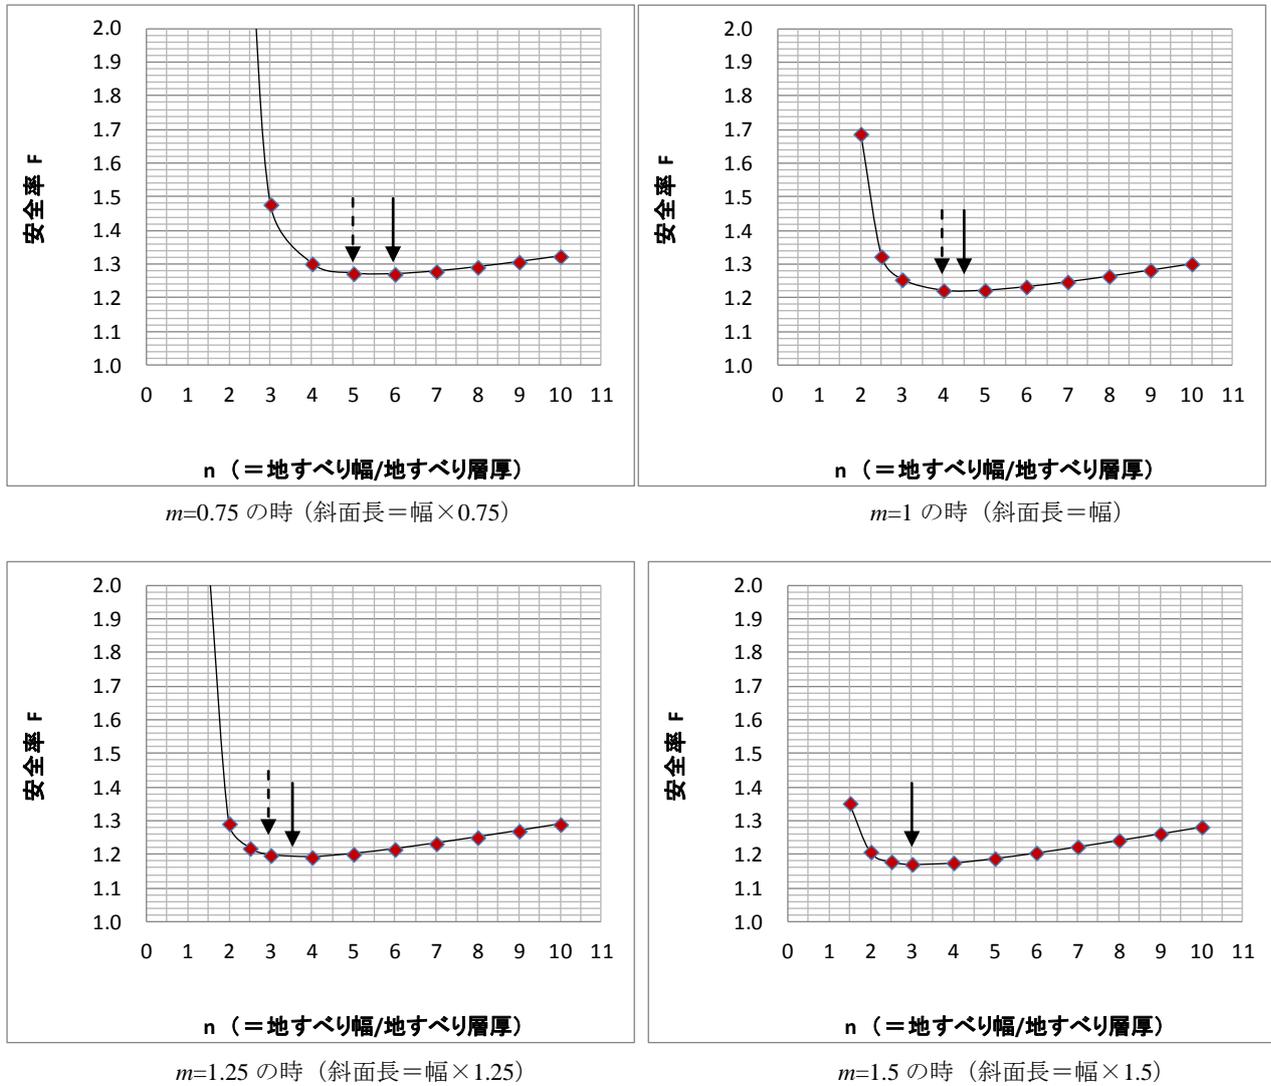
図-2 地すべり層厚比 n と安全率 F

図-2 は上記条件に基づく地すべり層厚比 n (=地すべり幅 D /地すべり層厚 h) と安全率の関係であり、斜面長比 $m=0.75\sim 1.5$ の範囲で安全率が最も低くなるのは地すべり層厚比が $n=3\sim 6$ の場合である。すなわち、地すべり幅の $1/3\sim 1/6$ の範囲で土塊が最も不安定となることが分かる。また地すべり幅に対して斜面長が長くなるほど、地すべり幅に対する移動層厚が厚くなるといった関係にある。

以上より、地すべりが滑動するにはその幅に対してある程度の層厚が必要であり、末端部が規制される条件下では地すべり層厚比が $n=3\sim 6$ の時最も滑動する危険性が高いものと言える。筆者の約30年にわたる経験では“ $n=5$ ”を目安としており、上記結果はこれを裏付けるものと考えている。

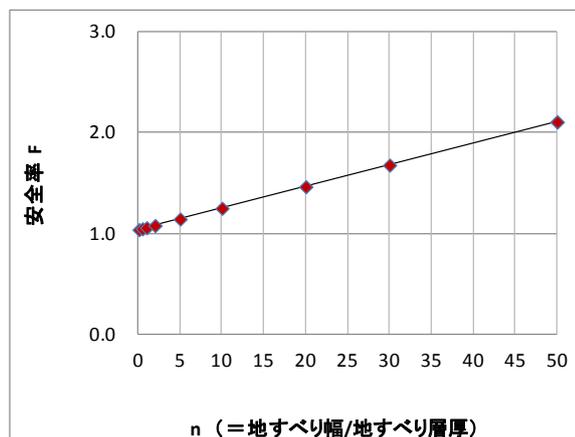
図-3 末端部が解放された層すべり

一方、図-3 は末端部が解放されている場合であり、地すべり層厚比が大きくなるほど（地すべり幅に対して地すべり層厚が薄いほど）安全率が高くなる。

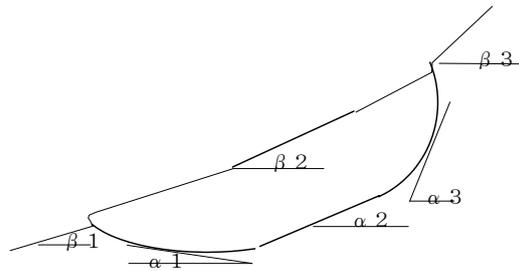
図-3 亀裂落差とすべり面傾斜角の関係

さらに、すべり面形状は図-3の関係から以下のように判断することができ、これらを用いれば踏査段階で概略の地すべり機構を推定することが可能となる。

- $$\left\{ \begin{array}{l} \alpha > \beta \text{ の時、地すべり移動地内が沈下} \\ \alpha = \beta \text{ の時、キレツ落差なし} \\ \alpha < \beta \text{ の時、地すべり移動地内が盛り上がる} \end{array} \right.$$

これらの関係が妥当なものとなれば、側壁部の不明な地すべりの範囲を想定したりすることができる。あるいは、不安定土塊の層厚を知ることによってその滑動範囲（危険ブロック）を想定することもできる。

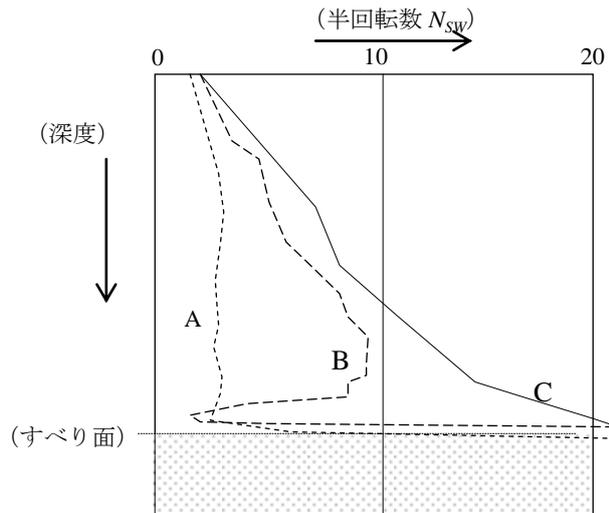
第四紀層地すべり地における N_{sw} 曲線（島原半島口之津）

次図は地すべり地（泥岩地帯）で実施したスウェーデン式サウンディング試験の測定パターンを示すものである。これによれば、基岩面（すべり面）付近で貫入に要する半回転数 N_{sw} 値が落ち込む傾向を示しており、すべり面判定や移動地と不動地（図中 C のパターン）を区分するのに有効なものとなっている。

一方、測定を終了する基準として 5cm 貫入させるのに半回転数が 50 回以上となった場合としているが、たいがいその前に先端のスクリーポイントが折損するので、これに相当する硬さになった段階で早めに終了すべきである（こうした点もマニュアル等に記載されておらず、初心者泣かせとなっているのではなかろうか・・・）。

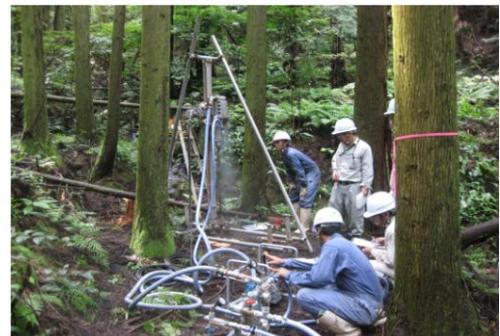
全地盤サウンディング試験測定状況

写真は削岩機を利用したサウンディングで堰堤の基礎地盤調査を行っているものであり、わざわざボーリング機械を持ち込むことなく簡易な方法として提案するものである。

これを用いれば礫質地盤や硬岩などあらゆる地盤に対して 5m 程度の削孔が可能であり、その範囲内で地層の硬軟を知ることができる。穿孔方向も鉛直はもとより水平～斜下方向での調査が可能であり、主に急傾斜をなす変状法面の調査用に開発したものである（開発工法の項参照）。

ちなみに写真に示す現場では 3 地点（5m/本）を入現から撤去まで 1 日で終えている。
