【最近の出来事から】

【花崗岩のすべり】

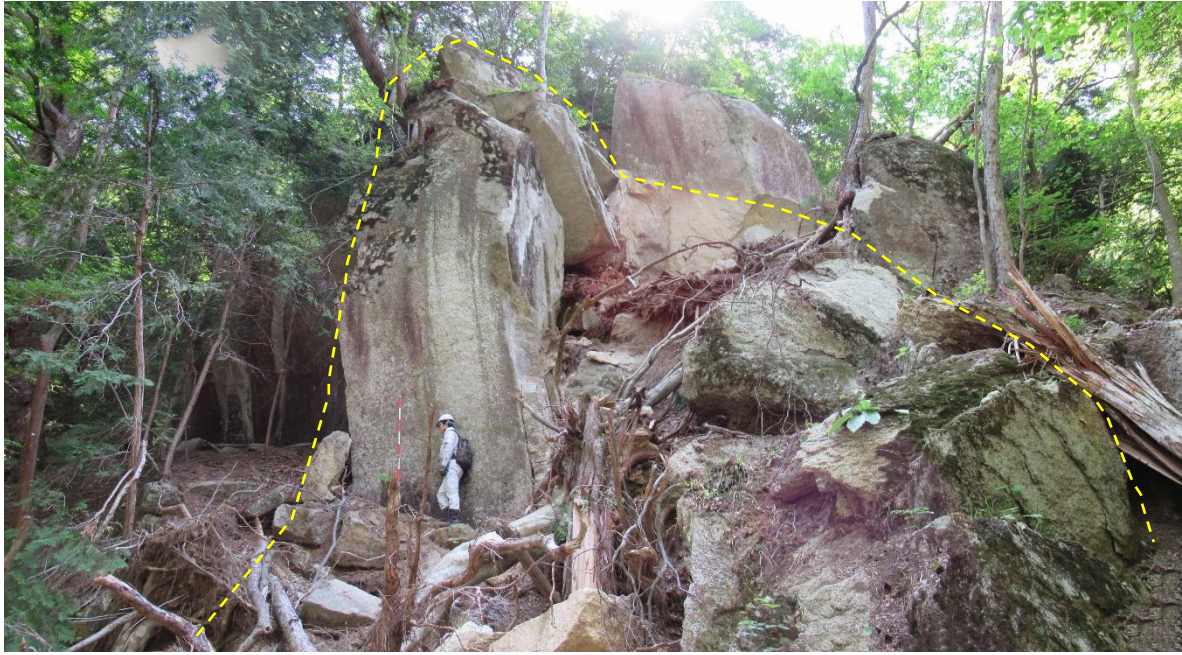
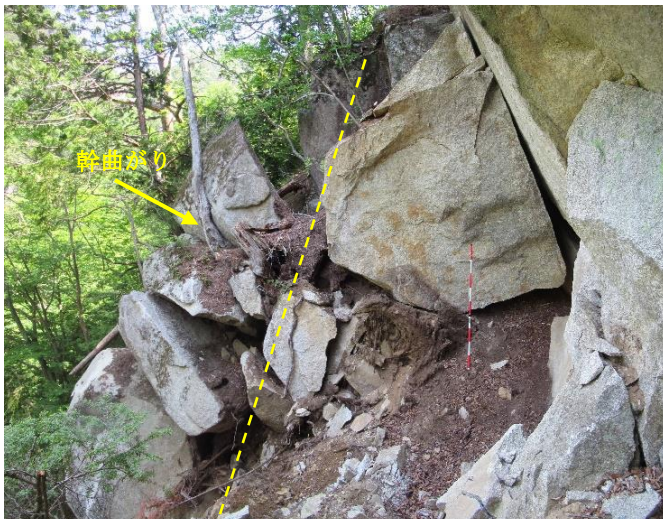
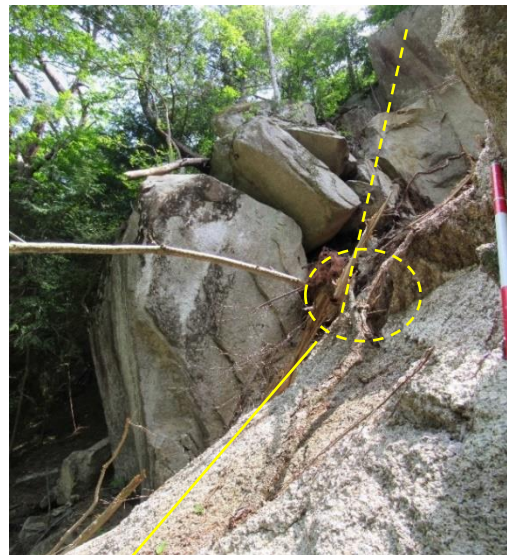
地すべり冠頭部破断面例（花崗岩）・・・当該斜面の落石要因． “立木の曲がり＝古い時期から滑動”

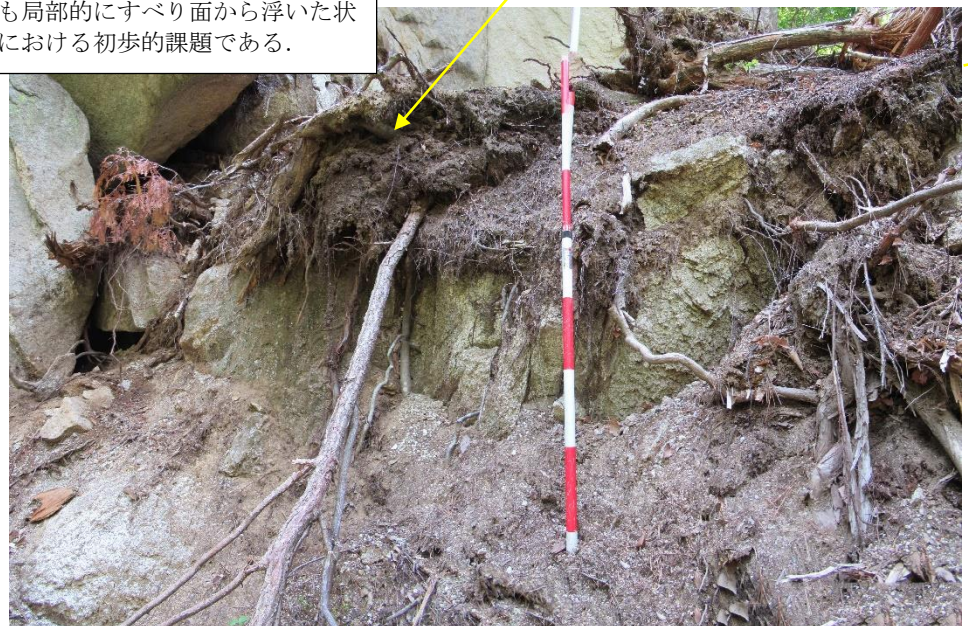
頭部破断面は剥離状態にあり、この付近では粘着力は働かない．これより下流側でも局部的にすべり面から浮いた状態が想定され、安定解析における初歩的課題である．

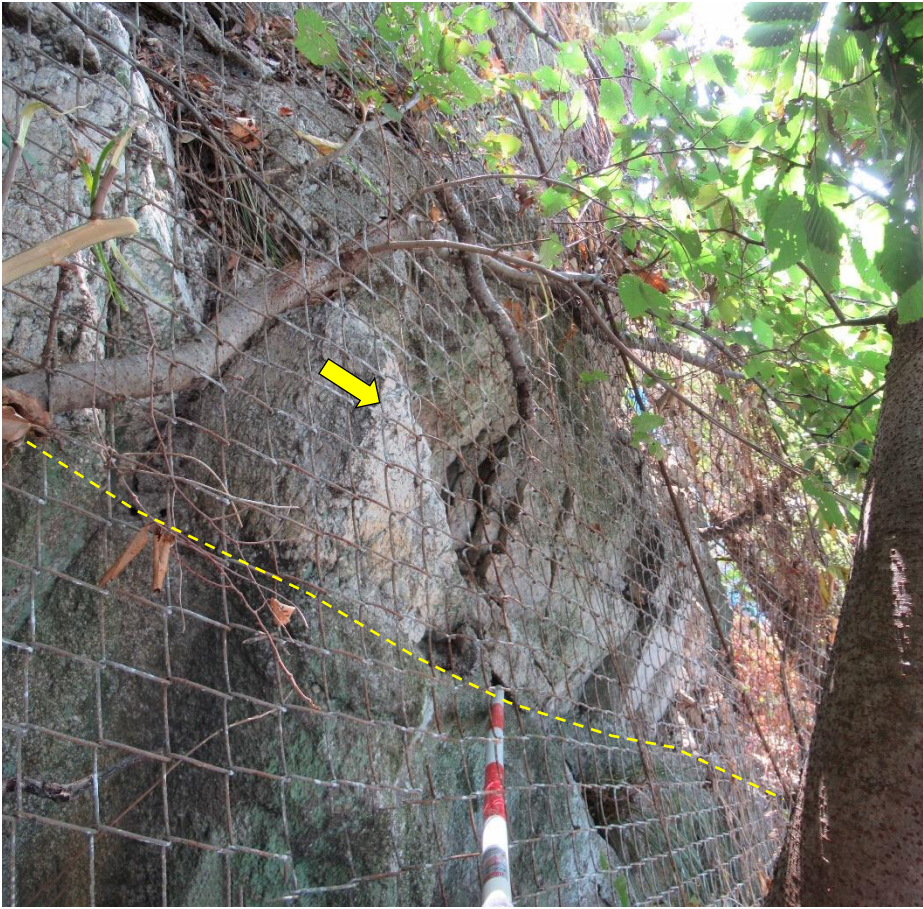
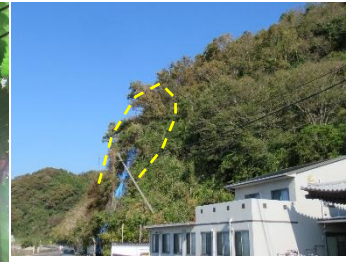
層厚 3~5cm の固結層（細粒）に規制され滑動（滑動幅・斜面長 20m, 層厚 3~5m）

・・・下流側道路法面で続く落石要因

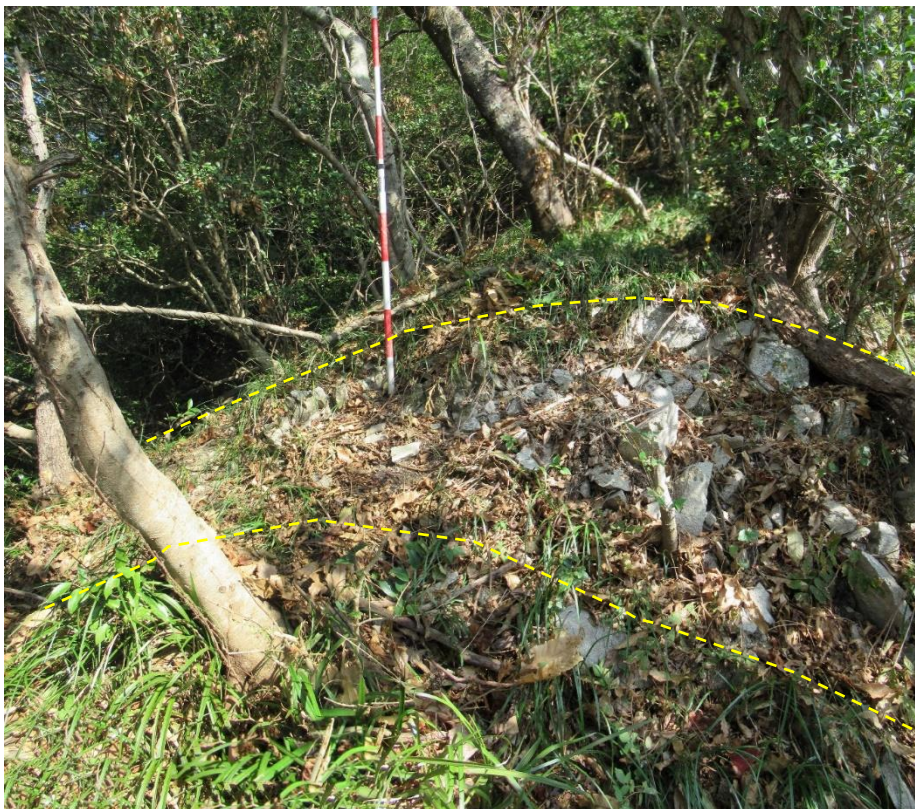
右岸側側壁部すべり面
(傾斜 45°, 粘土層や湧水なし)

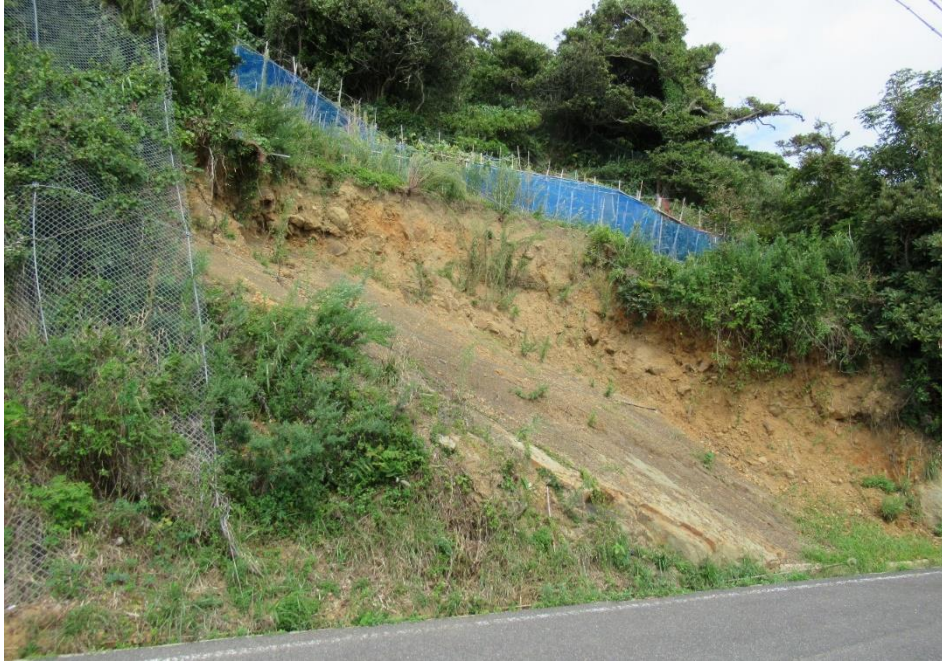
尾根筋を横断する冠頭部キレット

退行性すべりのため段差が不明瞭。これに至る間には断続的に 30~50cm 程度の小段差を形成

【頁岩層面でのすべり】…すべり面粘土層らしきものなし

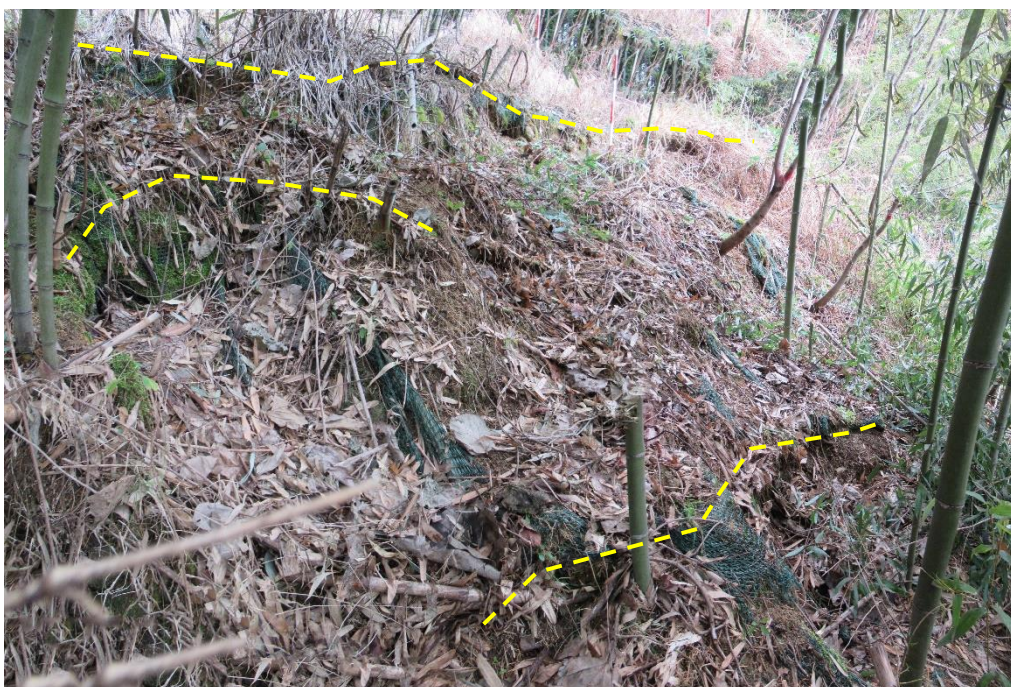
①横断クラックのみで、斜面縦断方向の連続したキレツなし

法切による復旧斜面に再び断続的クラックが全面的に発生（攪乱状態）。表層 2～3m は“N 値<8（風化岩層）”であり、当層での板状すべりと考えられる。

ちなみに、調査報告書では層厚 10m 程度の円弧状すべりが想定されているが、地表のキレツ形態と整合しない。間隙水圧を低下させるための水抜きボーリングが施工されているが、むしろ斜面を横断する礫暗渠が適当と思われる。

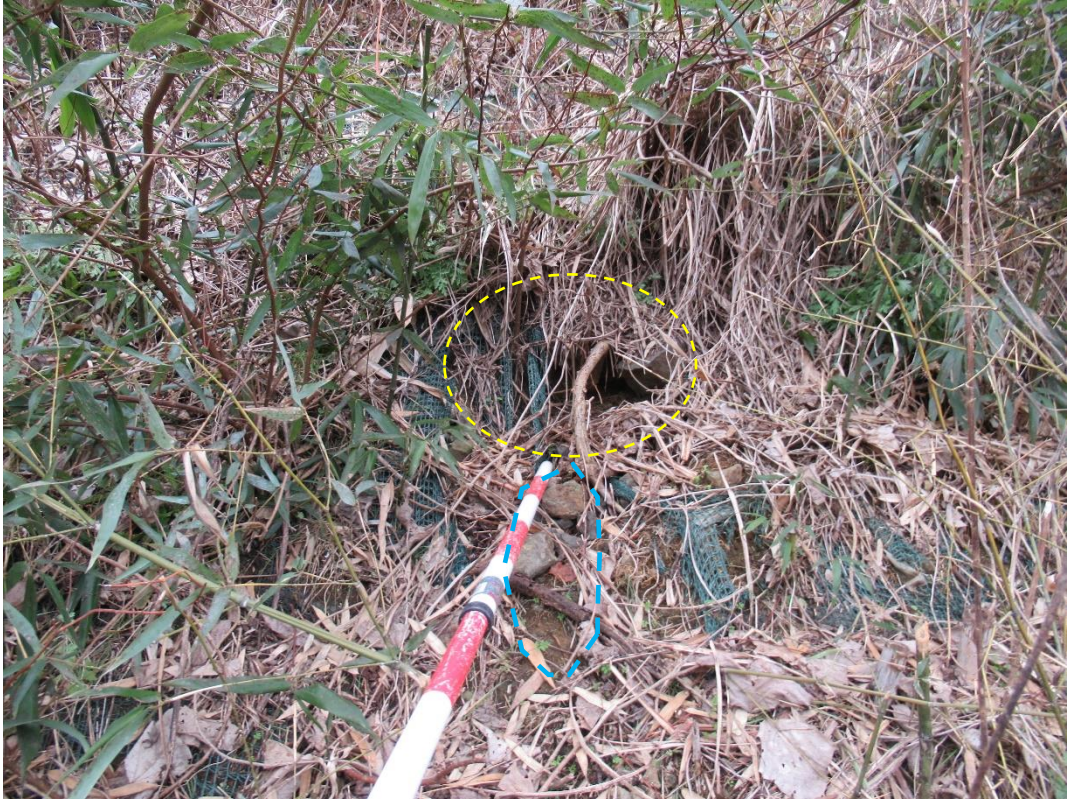
②地下水の噴出跡：空洞の形成と礫の噴出. 表土層 0.2m 以下は風化岩

地内右岸側は竹が侵入しており、「竹林：崩壊地に真っ先に侵入，岩盤が浅い，地下水位が高い（写真②）」といったことを示す例といえる。

※写真②からは、地すべり要因として“間隙水圧”というより，“パイプや開口キレツを伝って瞬時に作用する浸透水圧～静水圧”といった可能性が高い。

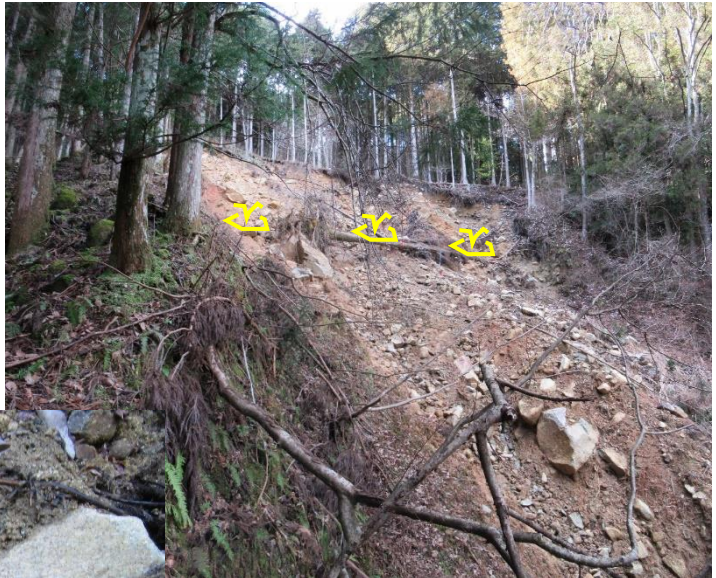
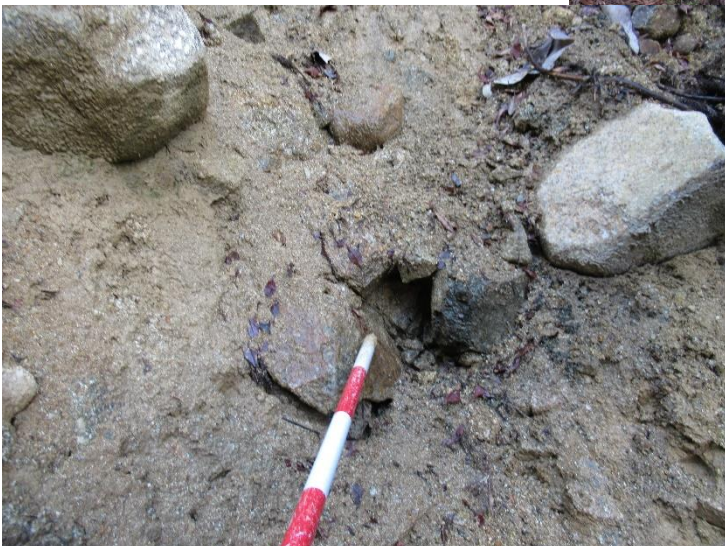
ここでもパイプ状の湧水形態が確認された（新第三紀礫層）. 特徴として、滑落崖付近ではなく崩壊地中央付近であり、かつ同レベルに並ぶ形で分布している. あたかも移動層下位から揚圧力が働いたように見受けられ、このような構造をボーリング調査等で把握することはできない.

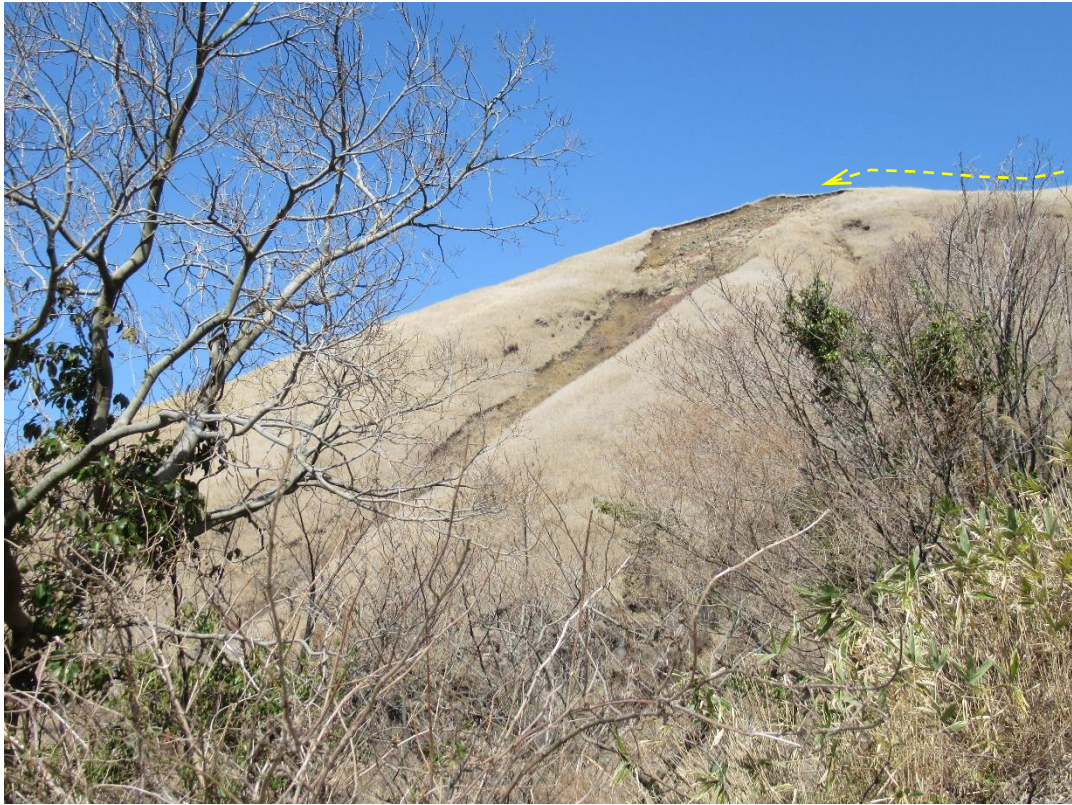
※稜線を境に両側斜面が沈下することで、この位置に線状の空隙（水路）を形成

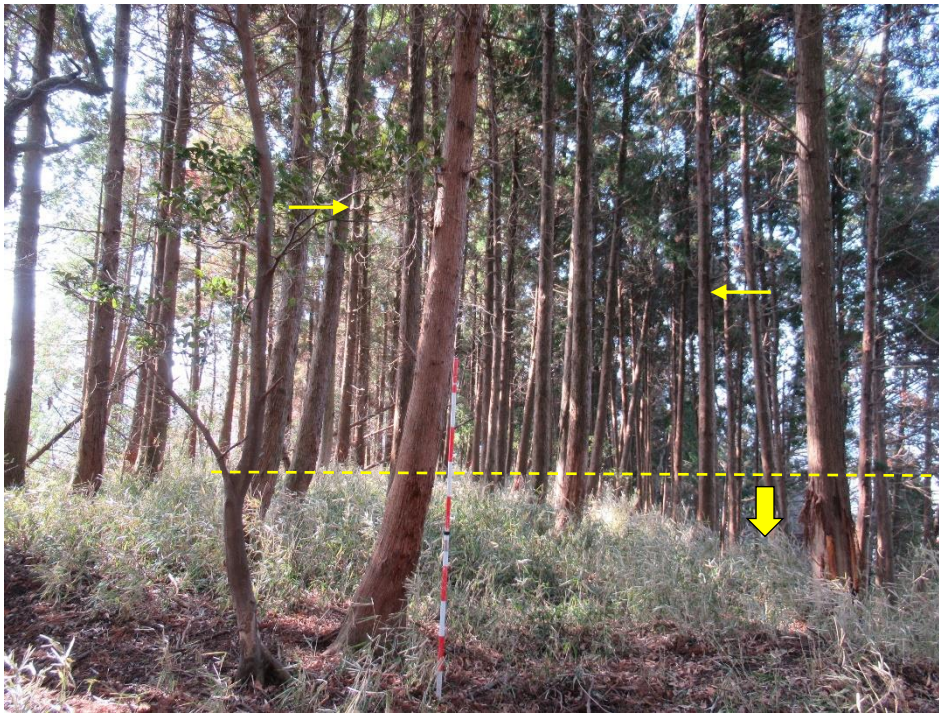
地震の豪雨により発生した崩壊斜面の復旧状況

台地面の変状（立木の面的傾き，台地肩部の沈下）

当該現場は玄武岩からなる比高 50m 程度の台地をなし，地震時に台地面（幅 20～30m）に複数の開口キレツが確認されている．この段階で大きな変状はなかったが，その2ヶ月後に豪雨があり，写真のような崩壊をもたらしたとのこと．

復旧対策として，不安定土塊の除去とモルタル吹付がなされている（時期不明）．地震より7年後の現在では，台地面に形成された開口キレツはほぼ消滅しているが，復旧法面（モルタル吹付）を斜交する B キレツや，旧崩壊末端付近（露岩）の新たな剥離（C）などの現象があらわれ，台地面に形成された地震時開口キレツを冠頭部とする地すべりの再滑動といった様相にある．
