○鳥取西部地震の記録

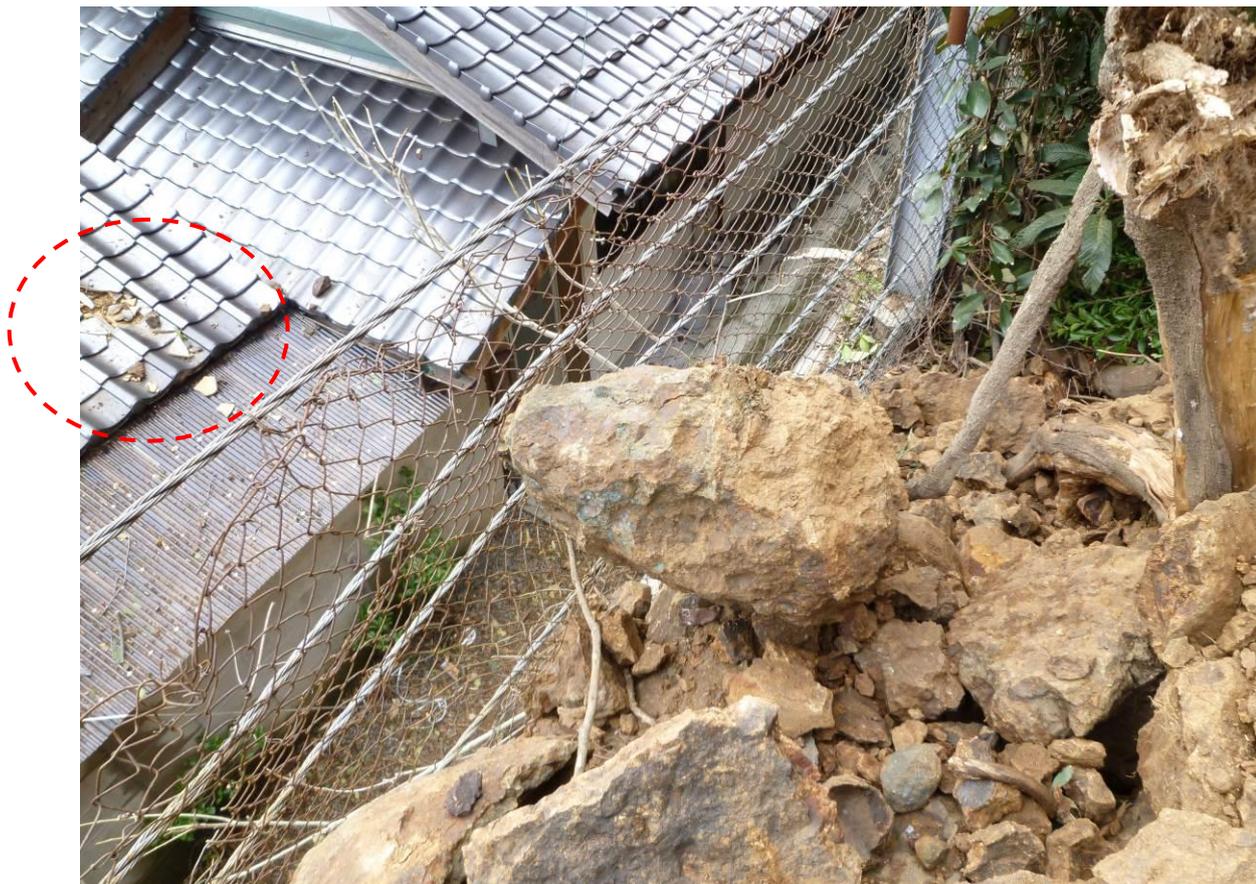
○崩壊→ポケット埋没→フェンスを乗り越えて落下. 柵高の決定はこのような点を踏まえる必要がある.

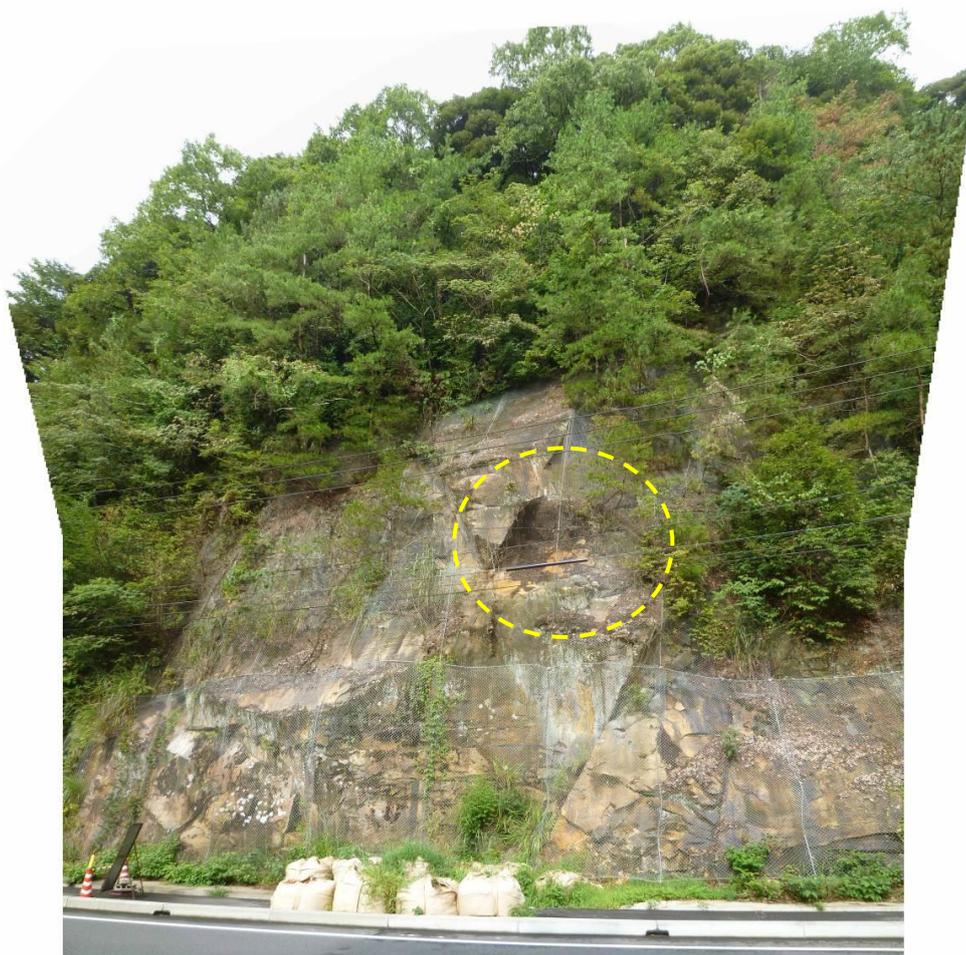
○抜けだし (流れ盤状の節理に規制され転落. 防護網を突き破る)

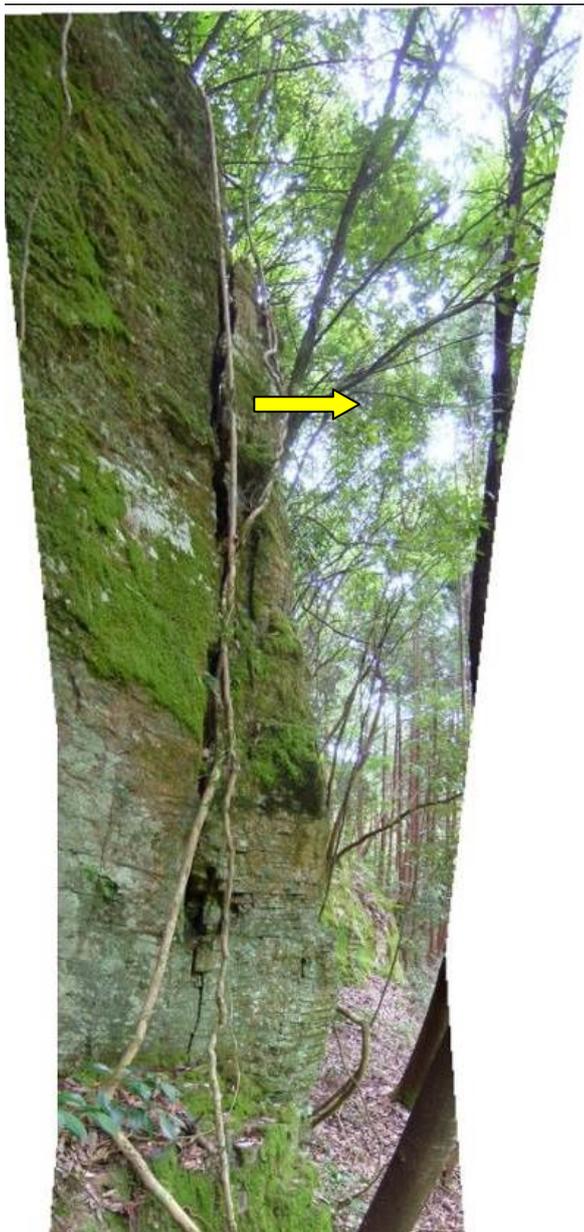
○トップリング

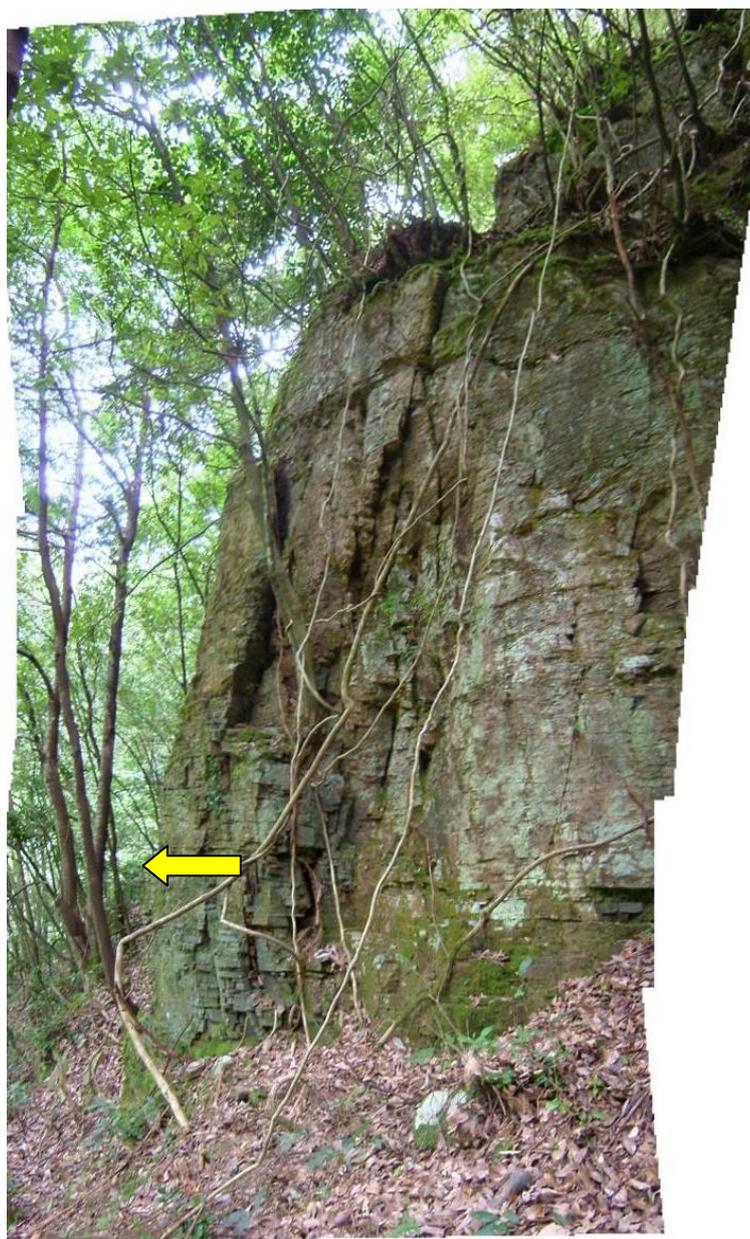
○バックリング

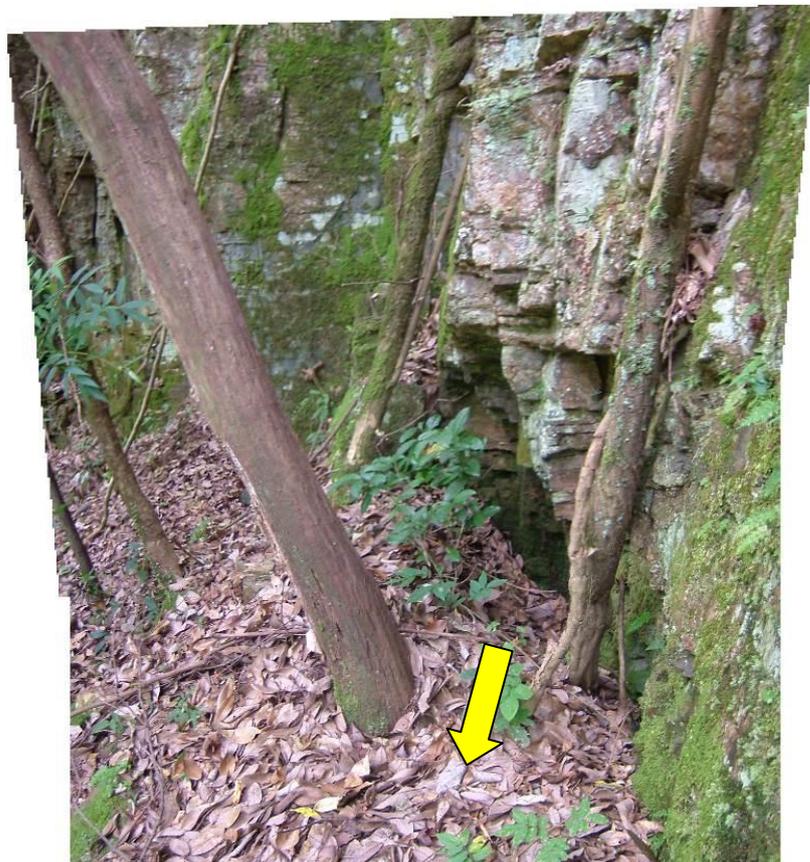
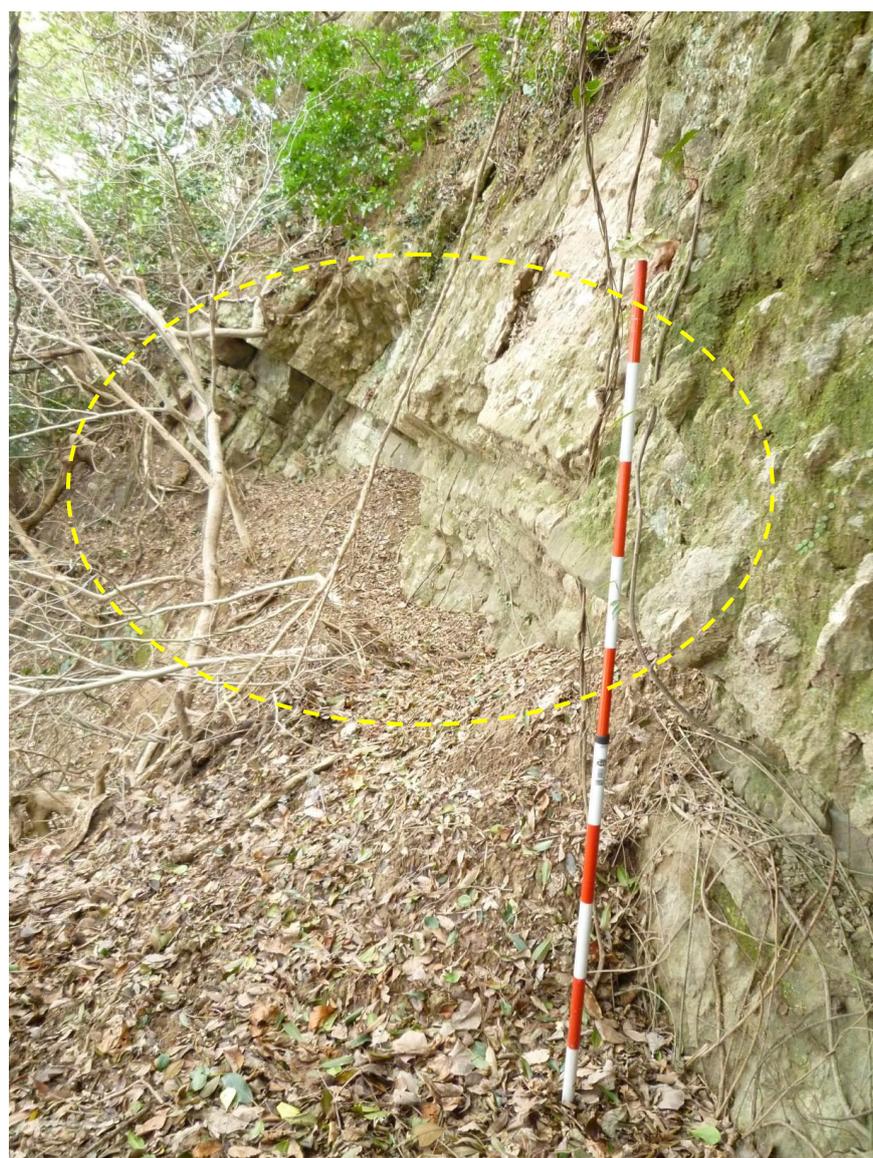
○脚部浸食（沈下）による不安定化

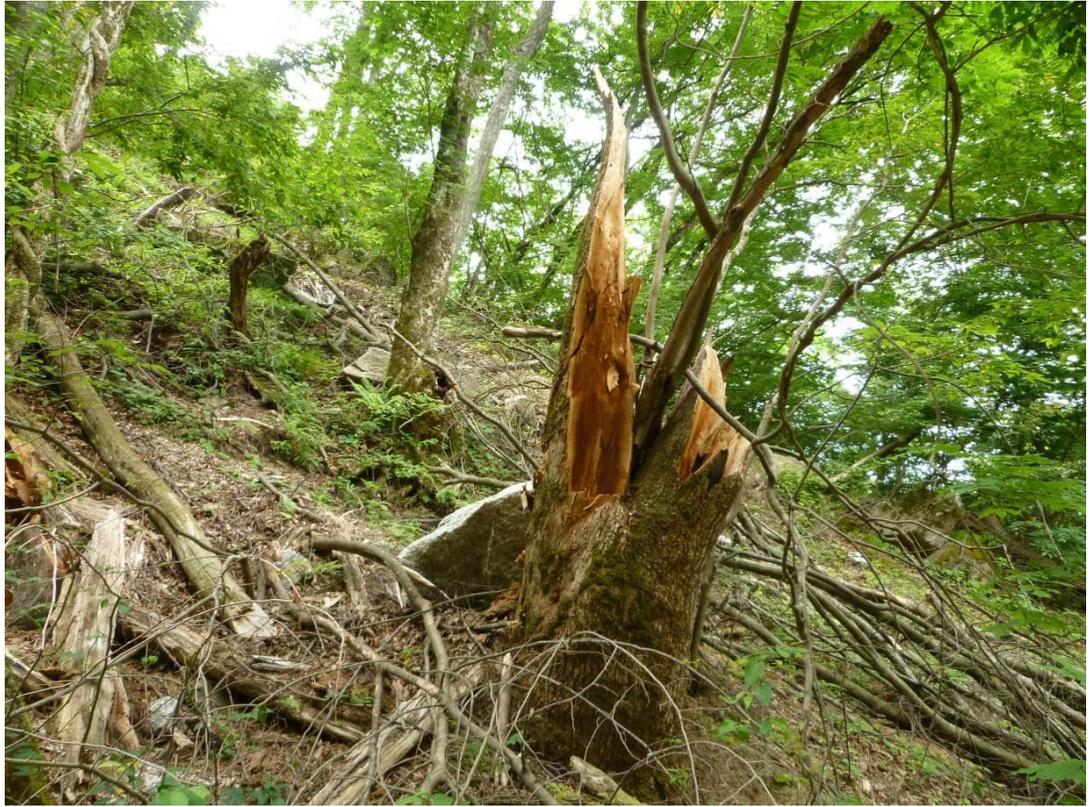
○落石による

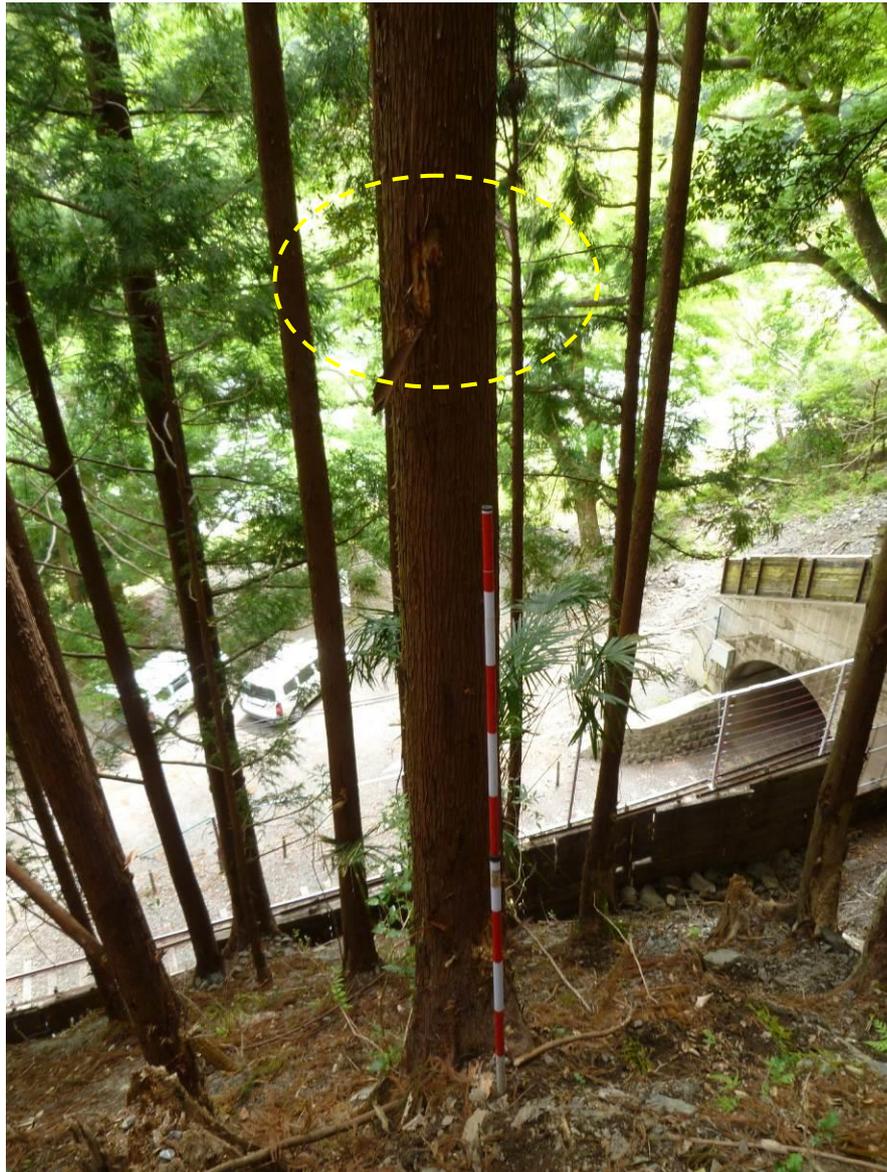
○落石の跳躍高

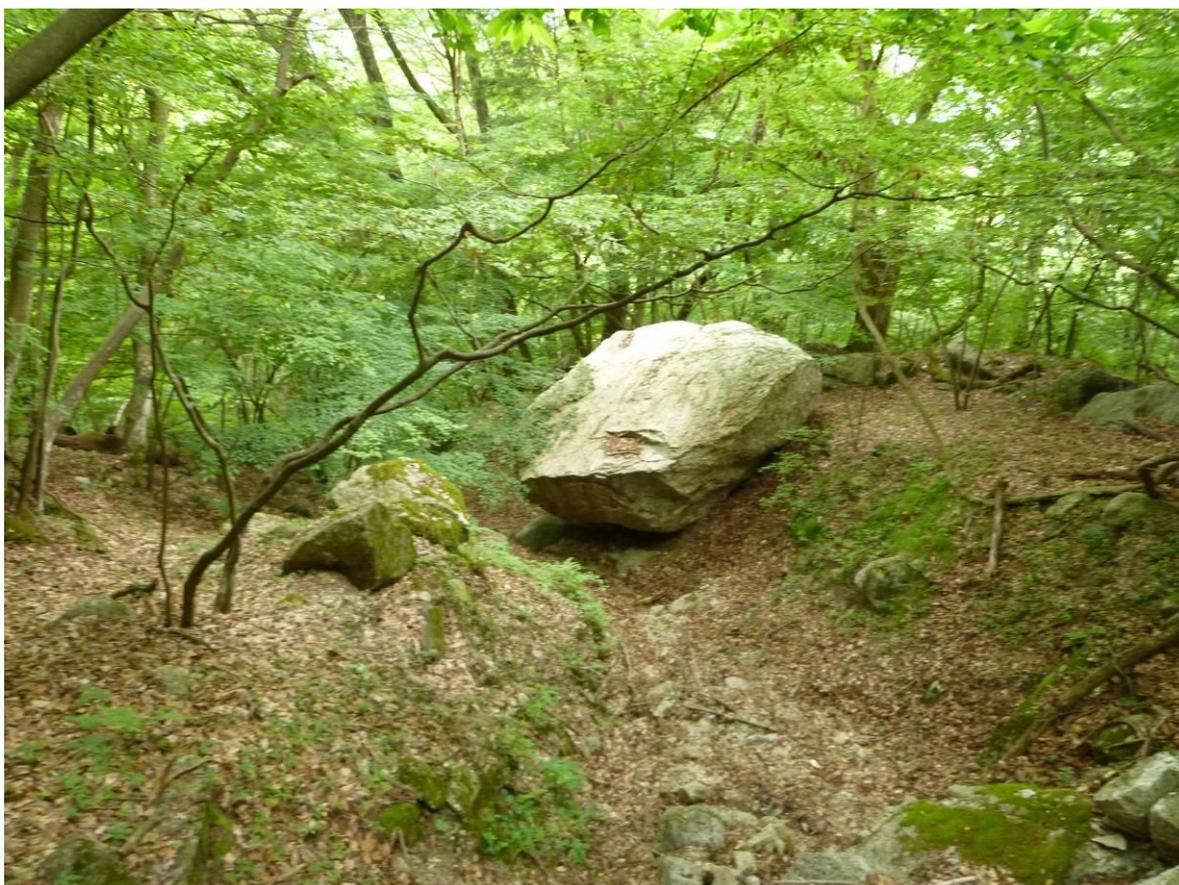
○落石の停止状況（傾斜 20° 程度）

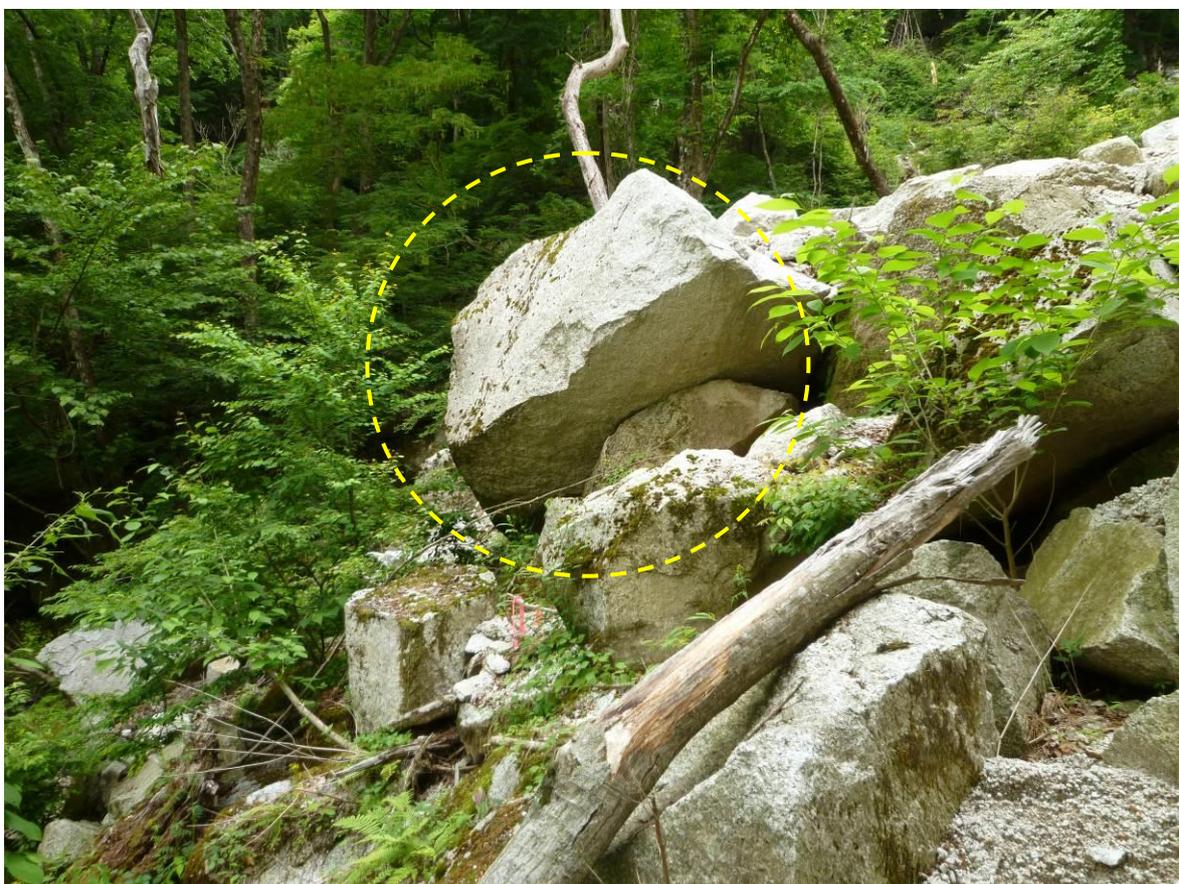
…急崖直前で停止（新規崖錐上）

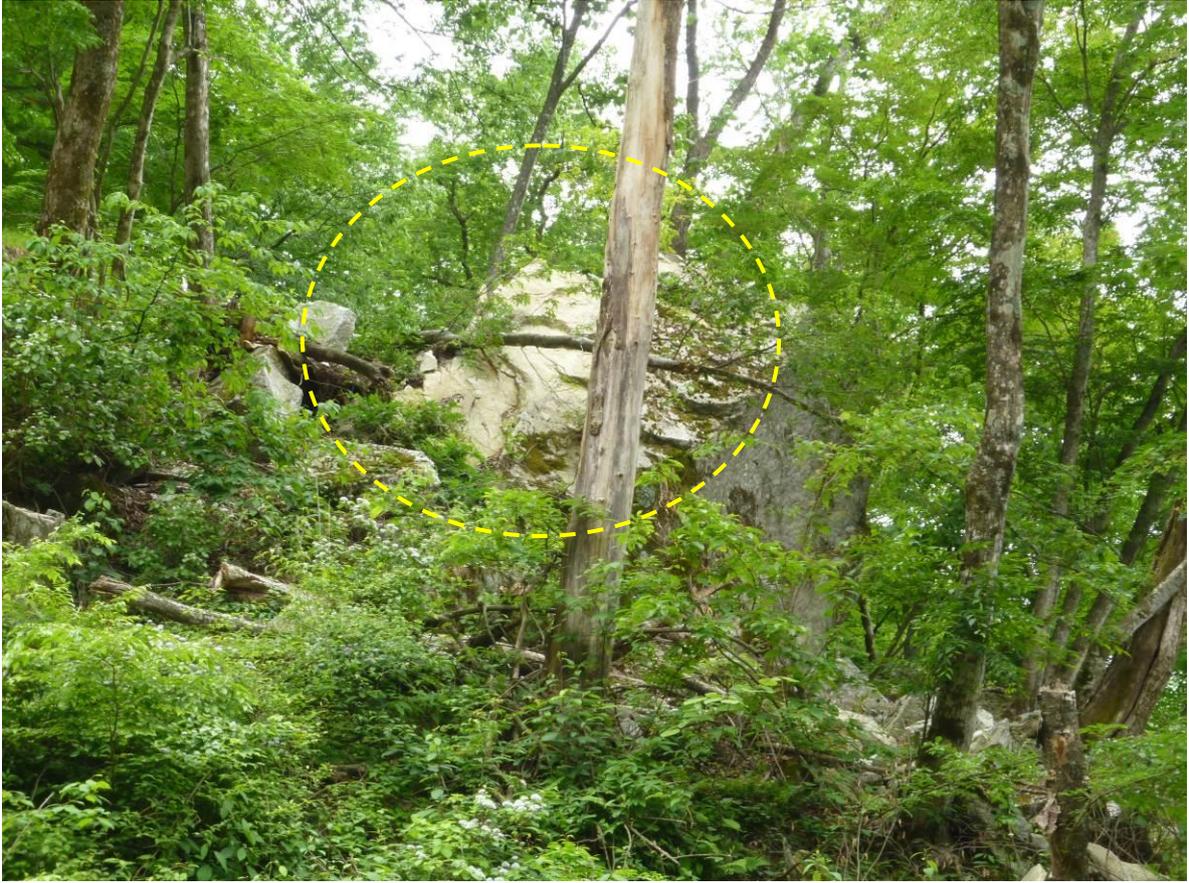
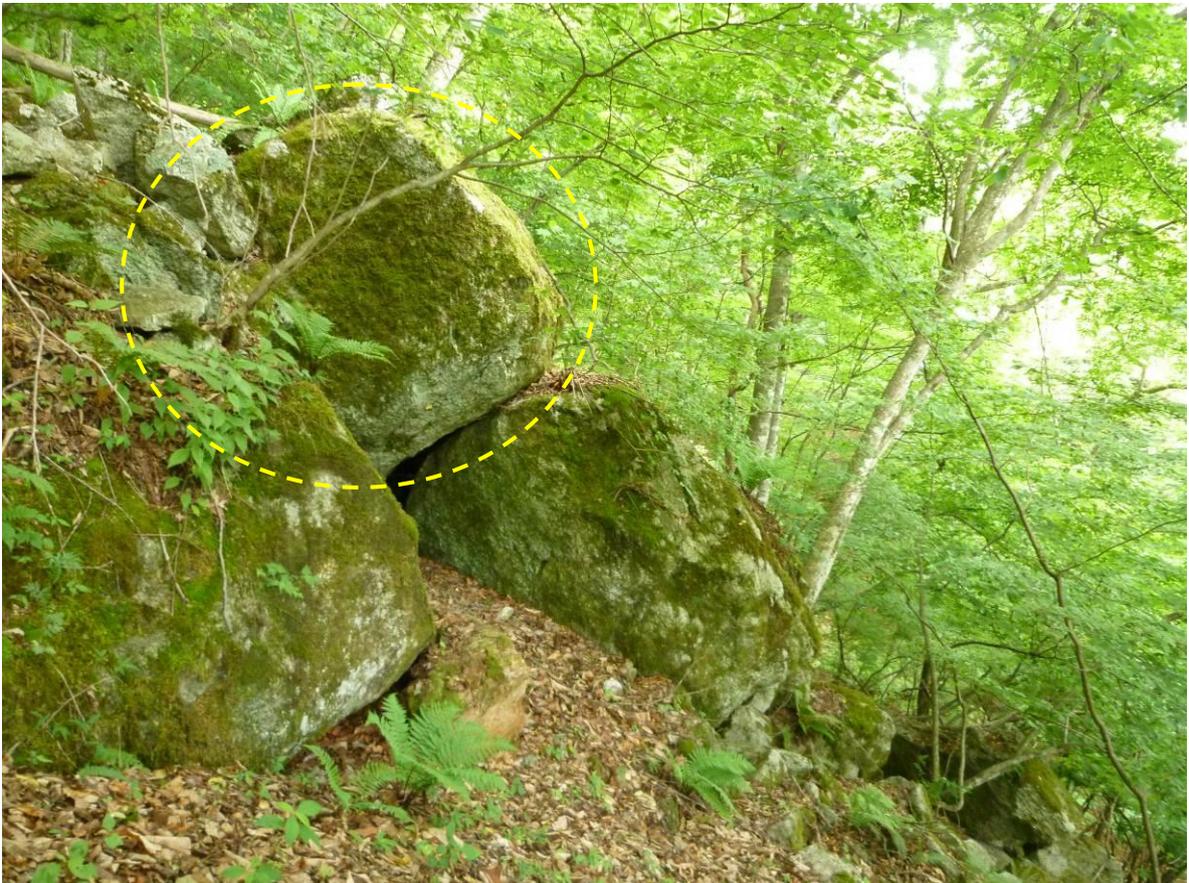
…旧転石に衝突し、停止（傾斜 30~40°）

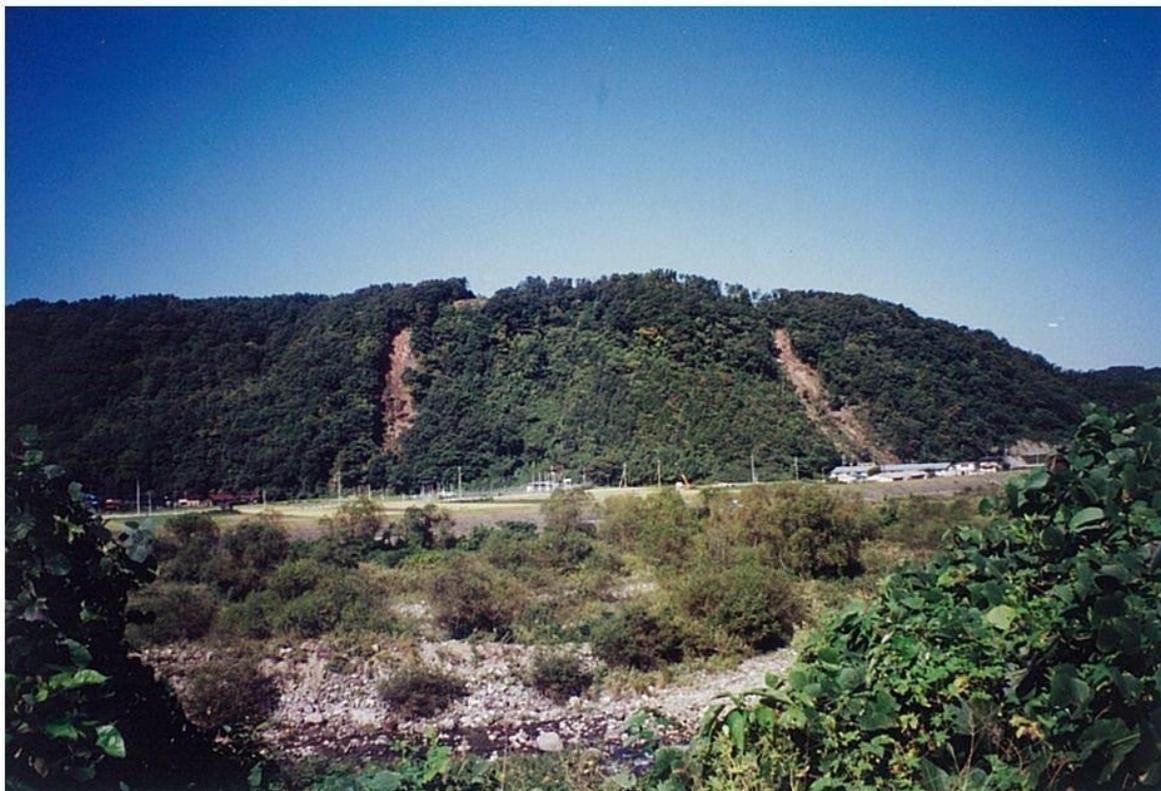
…遷急点からの崩壊

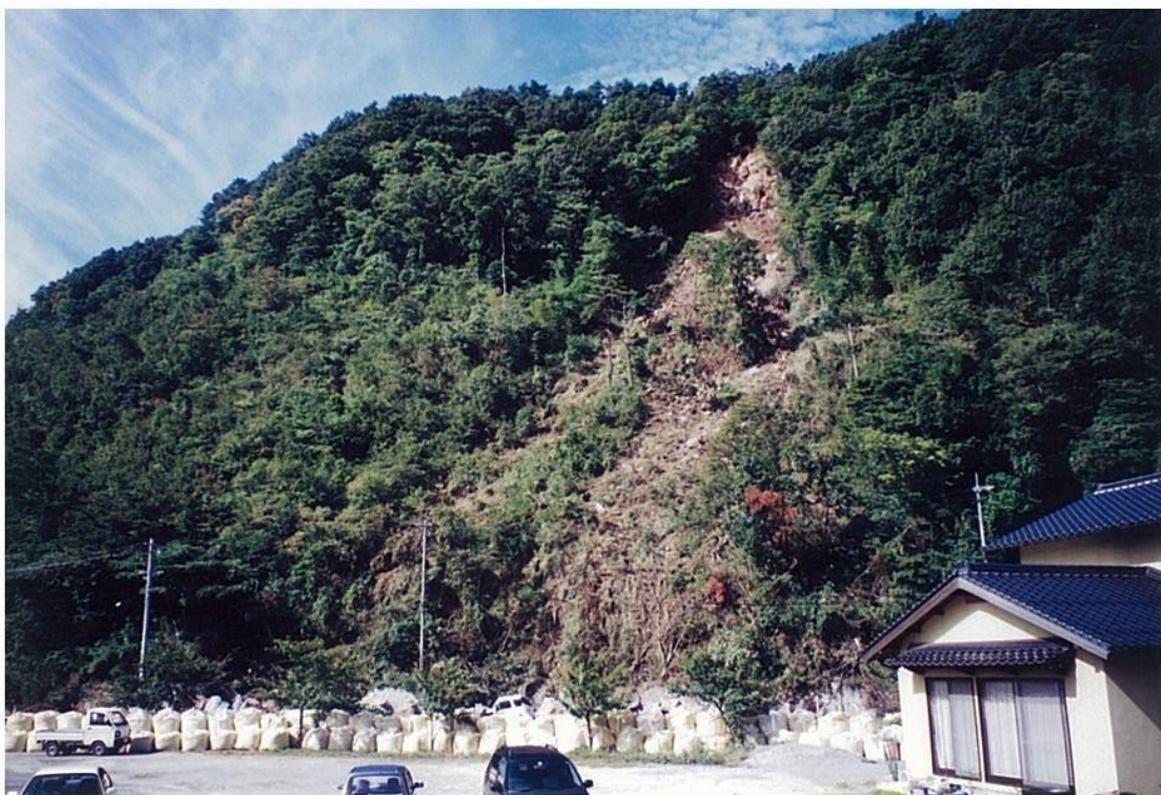
…崩落岩塊の広がり（扇状内角）は45°程度

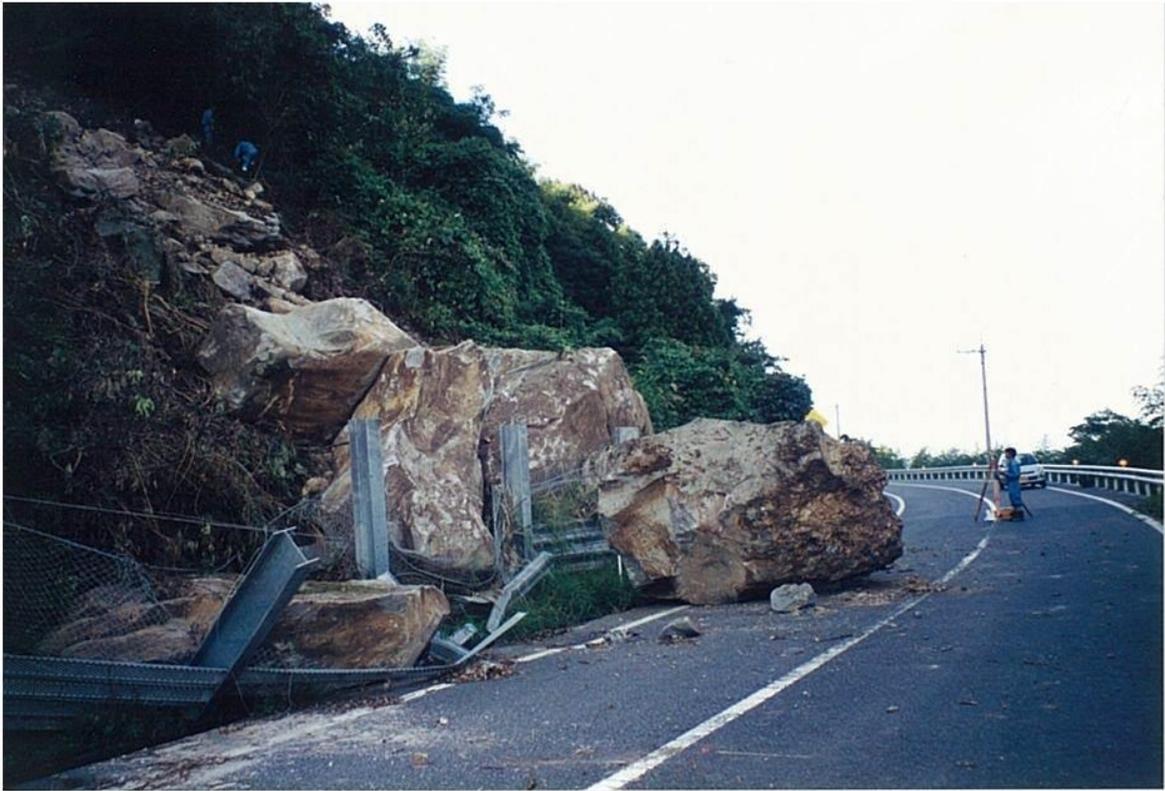
…道路を越えて落下したものは少ない。

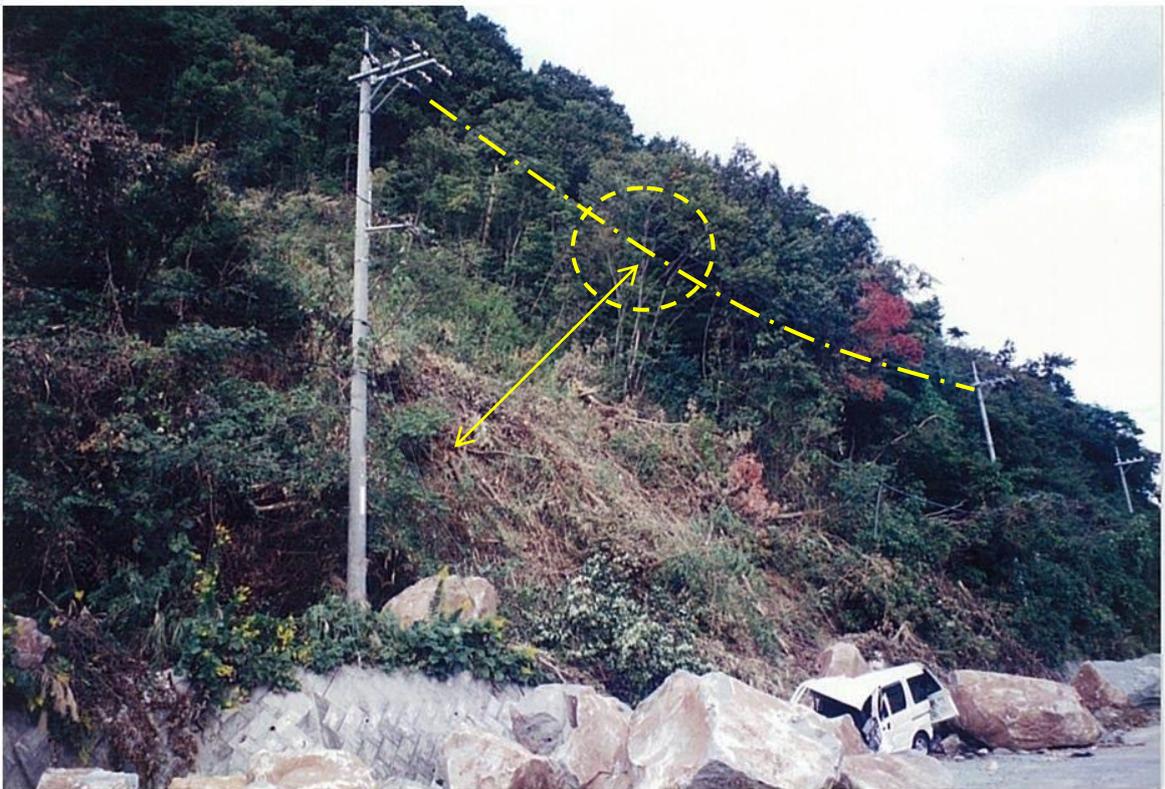
…高い位置の電線が破断

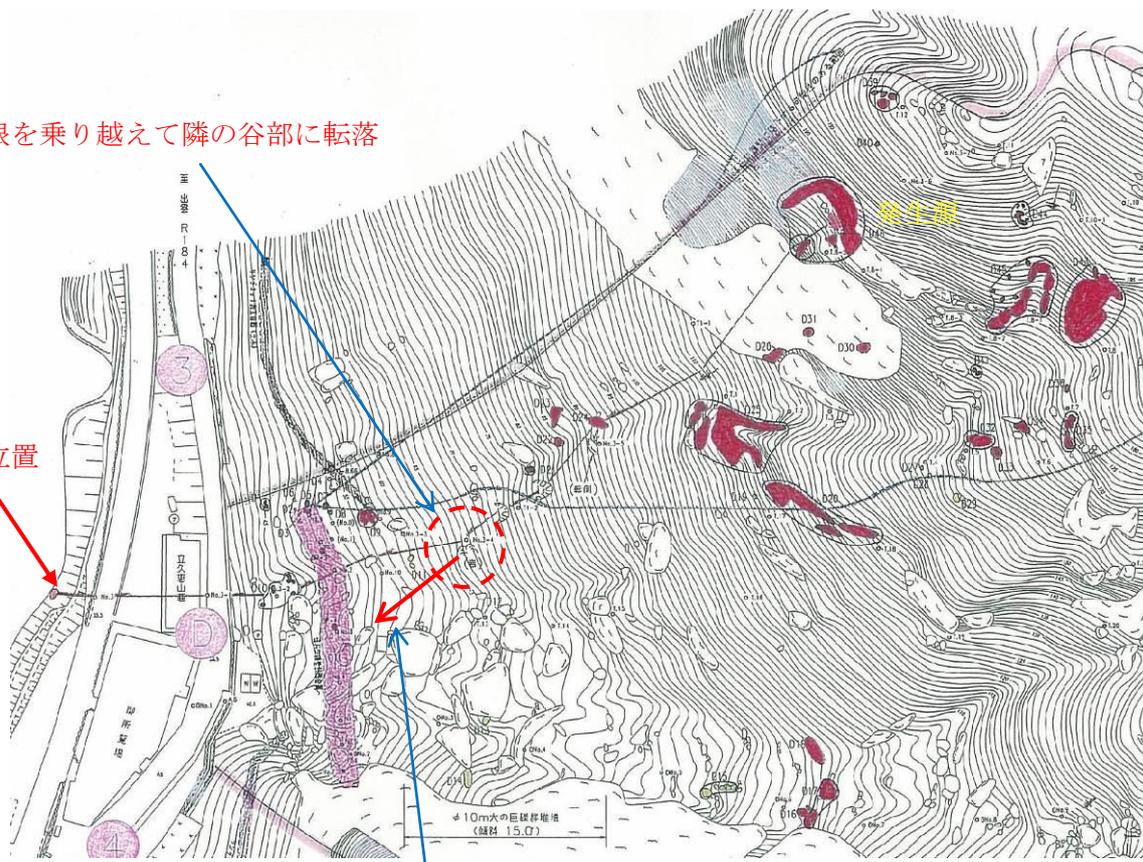
○落石の軌跡…最大傾斜方向に対して、左右 20~25° のブレを生じながら転落（跳躍巾 3~5m）。

“シミュレーション技術では、とても対応できない”と思われた

小尾根を乗り越えて隣の谷部に転落

停止位置

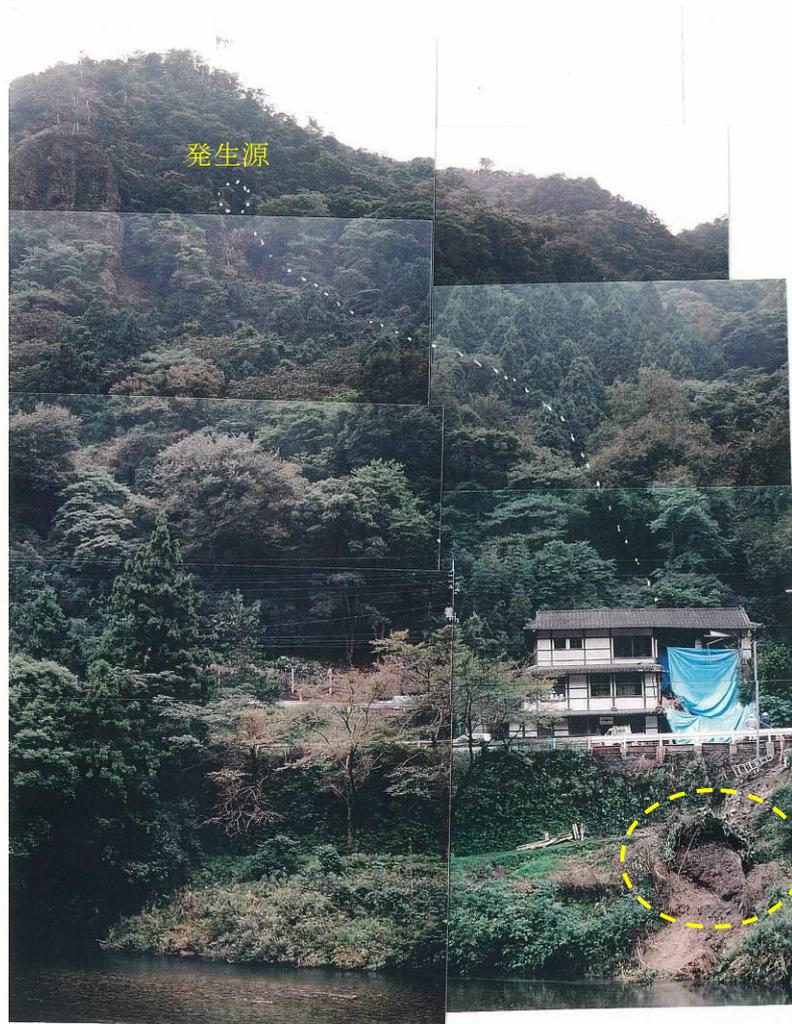
現地での最大傾斜方向（この方向に転落すべきであるのに……）

停止位置
