地すべりと地下水(メモ)
—氷河の流動をヒントに—

2018.5

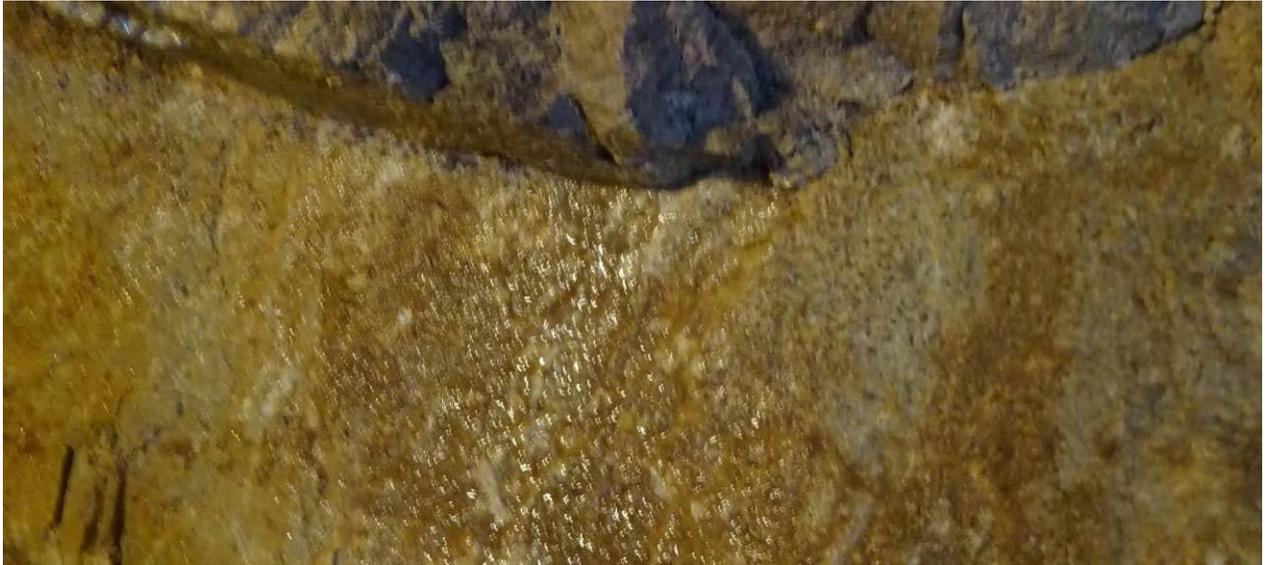
写真1 裂ヶ水…ずいぶん地下水検層をやってきたが、実態としてはこのようなものを検出していたのかも

- ⑱ “すべり面に働く間隙水圧”を測定するための議論がなされているが、そこには、常に面的に広がる地下水制限床の概念を前提としている。しかし、初生地すべりならいざ知らず、大きく滑動した地すべり土塊内でそのような環境があり得るだろうか。実際には写真 1 に示したような裂ヶ水の立体的なつながりであり、制限床を伴う地層水のような概念を採り入れるのは、基本的に間違いのように思われる。

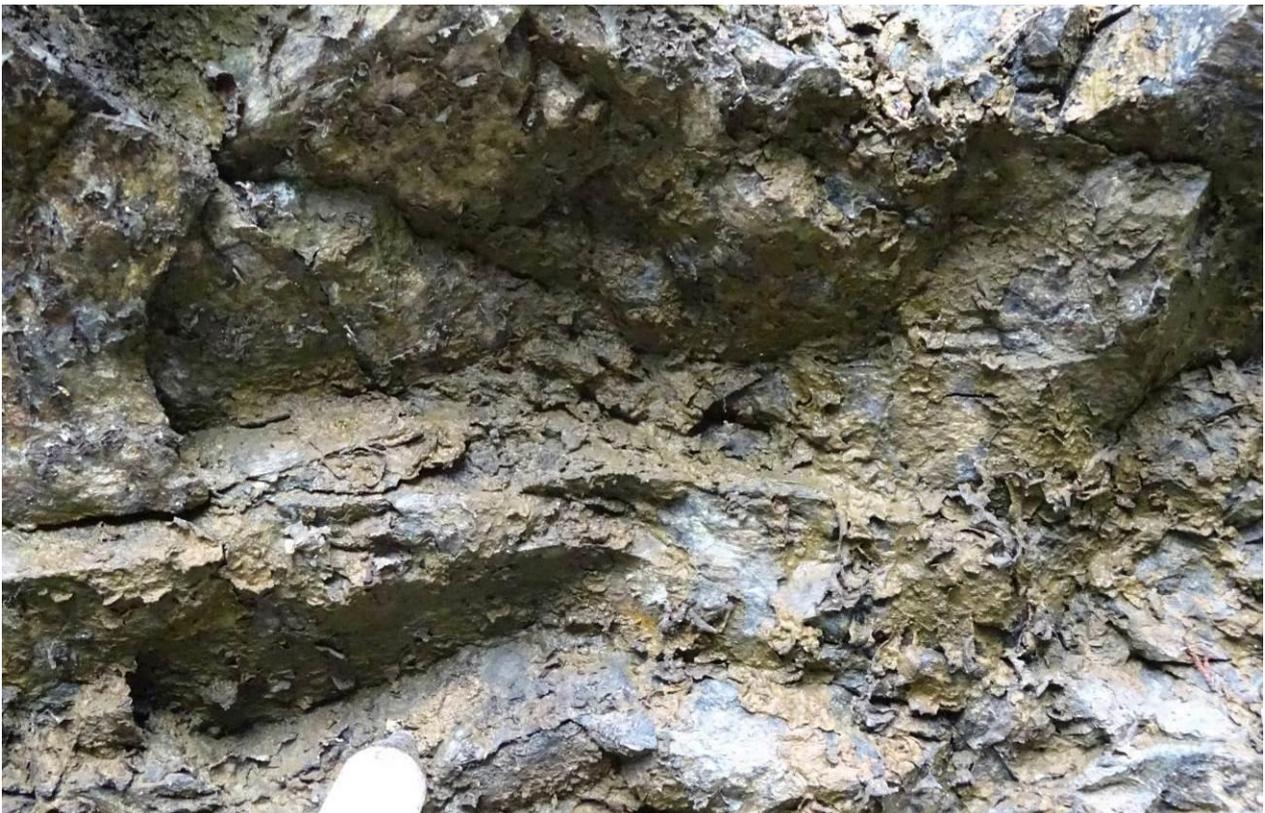
写真2 節理面に介在する粘土層（蛇紋岩）

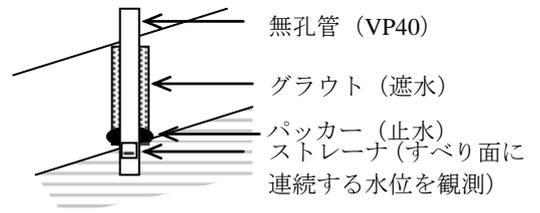
- ⑯ D 岩盤地すべりにおいて、すべり面付近の間隙水圧を測定するための専用孔を右図のように設置した。しかし、グラウト（セメントミルク）が孔底までまわりこみ、失敗した。

このことから、地すべり移動層は“良透水層”をなし、すべり面に至るまで“地下水制限床などないのでは？”と実感した。

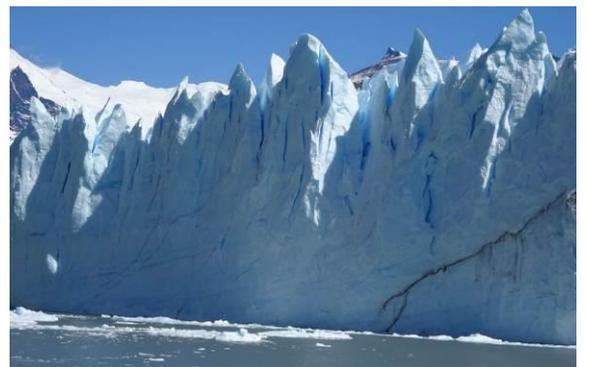
写真 3 ペリト・モレノ氷河（アルゼンチン）

- ⑰ E 岩盤地すべり（A 地すべりと同等規模）も、冠頭部付近は氷河のクレパス（写真 3）に似た変状を示し、面的な地下水制限床の形成はあり得ない。・・・地元民は“山に登った犬が帰ってこなくなる”ほど危険な場所と認識している。

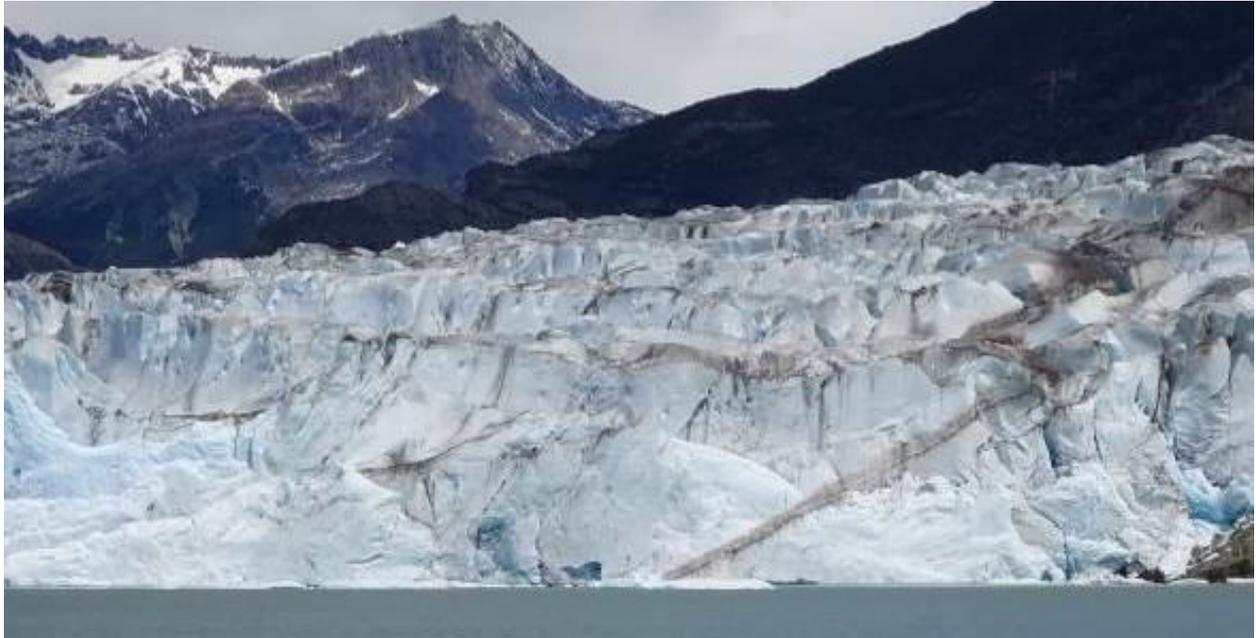
写真4 ビエドマ氷河（アルゼンチン）先端部：階段状に細ブロック化し、多様な破断面を形成

- 氷河には多様な破断面が形成され、細ブロック化した状態で全体がおよそ一様に流動している（幅数キロメートル、延長数十キロメートル）。その外力として地下水が考えられるが、それは氷河全体に一様に働くのではなく、ブロック化した個々の氷河に対して異なる条件（環境）で作用し、それらの総和として全体の流動化を招いているように思われる。
地すべりもこのような状態が想定され、特定の地下水層やすべり面粘土（強度）を想定するのは無理があるのでは…
- コア観察で想定すべり面より高角度の粘土層を介在することがあり、頭をひねったことがあるが、氷河のような移動層内の破断面であった可能性がある。歪計における複数層準の変動も同様であろう。
- 地すべりでは深層部以外に表層すべりを伴う場合があり、深層すべりに対する“頑丈なせん断杭”が、規模の小さな表層すべりにより大きく傾くことがある（曲げ）。
“すべり面は、二つはない”とお叱りを受けたことがあるが、“物”が壊れるのに決まりはないのでは…。 “断層がなぜ同じところでしか動かないのか、新たな断層はなぜ発生しないのか”，専門家に聞いても返答がなかった…

- ② 一般的な地すべりは、移動層頭部への盛土や移動層末端部での切土時、豪雨時、地震時等に発生することが多い。その仕組みとして、
 - ・盛土：接線力の増大による不安定化
 - ・切土：切土による地山の緩みが順次後方斜面に伝搬し、すべりを誘発。写真4のような延長数十キロに渡る氷河が流動するのも、主にこのような仕組みと考えられる。写真5は岩盤崩落の例であり、岩塊末端部より破断面が形成されていることが分かる。
ちなみに高速道路調査会による地すべりの発生事例によれば、盛土より切土が圧倒的に多い。

氷河底面では圧力により氷が溶けるとされている。これに伴い氷河は局部的に沈下し、写真 4 に示した細ブロック化した氷河を形成する。その際、氷河底面を流下する地下水を“封圧”することでせん断抵抗を失い、全体として凸状斜面を越えるような（写真 6, 14）大きな推進力を確保するものと思われる。

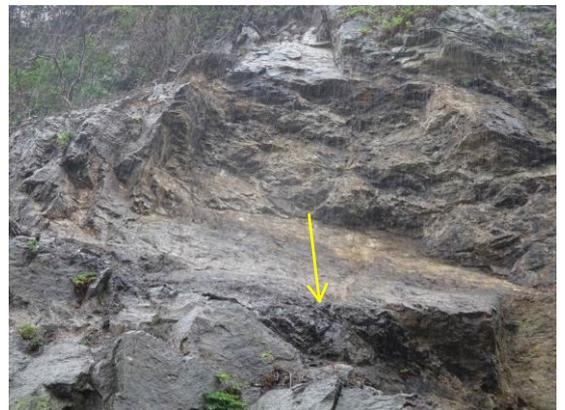
写真5 岩盤崩落
すべり面下部半分程度が変色しており、末端部から徐々に破断面が形成されていたことが分かる（島根県出雲市）。

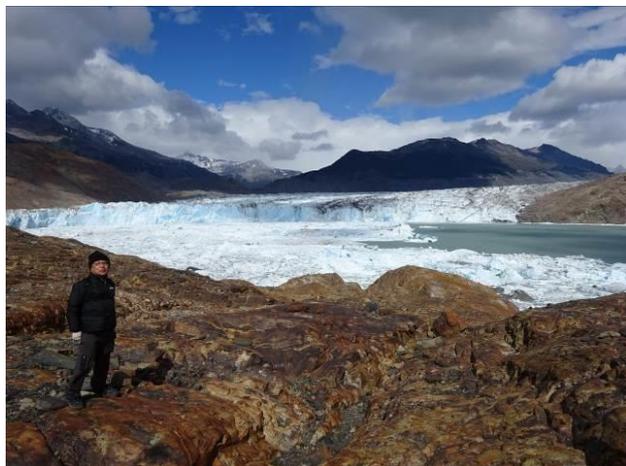
写真6 ビエドマ氷河：かつて1000m程度の厚さがあったが、現在は、氷河湖（深さ300~400m）の湖面より上60m、下140m（計200m）。かつては、立っている位置（湖面より数十メートル高い）を乗り越えて流下。

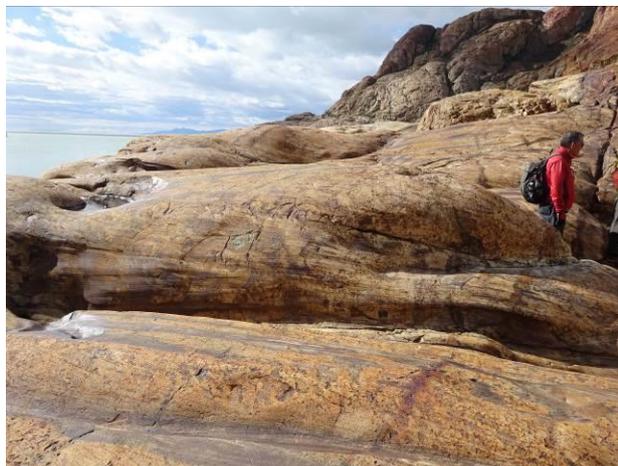
写真7 同左、氷河のすべり面跡（擦痕：花崗岩）表面の汚れは1mm程度厚の粘土層（現在は乾燥状態）。氷河湖の濁りが絶えないのは、氷河底面に介在する当粘土層の溶出による。

一方、webでは以下のような記載があり、地すべり粘土は、氷河のすべり（写真7）と同様、必ずしも面的（一様）に分布しないようである。

※写真7は氷河の流下跡であり、地すべり面のような“擦痕”や粘土薄層が認められる（相対的に中央部の流れが速い）。当氷河の後退は概略“50m/年”であり、写真の氷河すべり粘土が露頭化したのは数十年以内と思われる。その粘土は面的に一様に付着しておらず（縞状をなす）、上記に示した地すべり面粘土の実態と整合する。さらに、すべり面において地下水の流れやすいところ（粘土層がなく空隙を形成＝揚圧力が発生しやすい）と、流れにくいところ（すべり面粘土層の形成＝外力としての水圧が働き難い）の存在が示唆される。

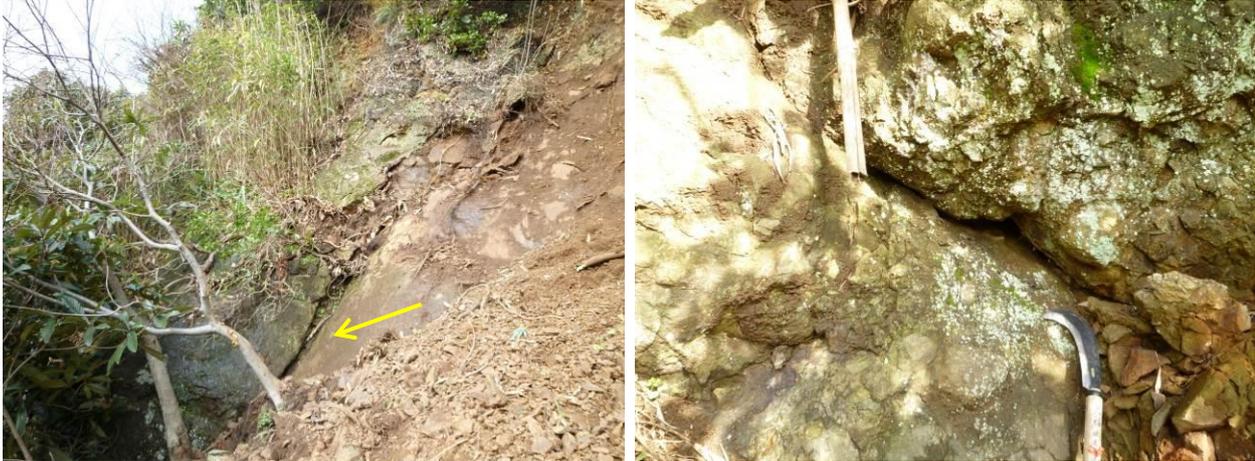
現場例として、写真 8 は幅 20m, 斜面長 20m, 層厚 3~5m 程度の古い地すべり末端部状況である。その側面には、すべり面(破断面)と判断される開口 3~5cm の空隙(局部的)と、わずかな湧水が認められるが“地すべり粘土”といったものはない(あるいは浸食された可能性がある)。

写真 8 地すべり面(末端部崩壊地内)

集水井掘削においても、地すべり粘土は元より、“すべり面自体”が明瞭に確認される訳ではなく、前述した C,D,F 岩盤地すべりもその例である。当然、すべり面の想定に誤りのあるもの等が考えられるが、上記写真 8 のような状態であれば、見逃している(判断がつかなかった)可能性がある。

※裂ヶ水について: 研究報告によれば、写真 8 等に見る裂ヶ水は面的に流下するのではなく、基本的にパイプ流の状態と考えられており、現場実態(湧水状態)としてもそのように見受けられる。

①前述した写真8や写真11のように、すべり面には空洞が形成され、揚圧力が短時間で容易に発生する状態にある。

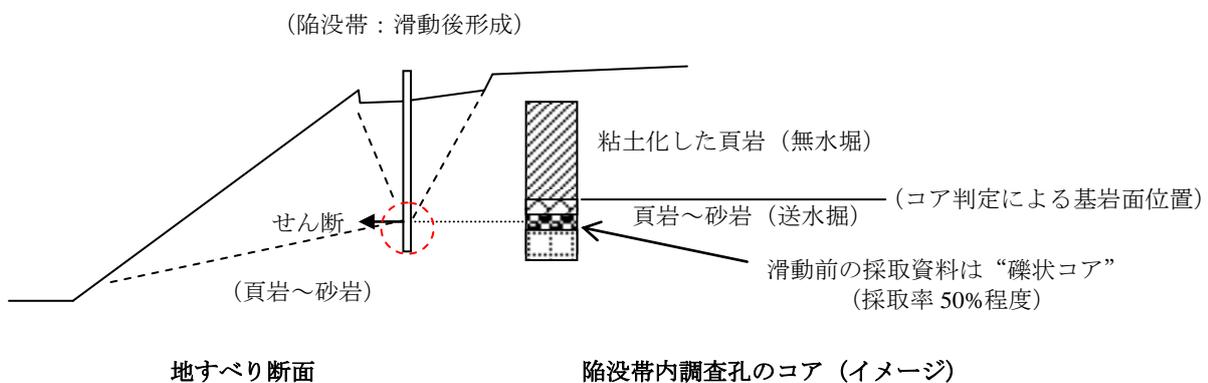
次図は上記⑩に示した、丘陵斜面を横切った F 岩盤地すべりの例である。当初は“丘陵肩部が徐々に沈下する”ということで、単なる“造成盛土のすべり”と予想していたが、梅雨末期の記録的豪雨により大きく滑動した(岩盤すべり:幅 30~40m, 斜面長 50~60m, 層厚 5~10m)。

踏査段階で、斜面中腹の等高線沿いに古い崩壊跡が連っており、当該地すべりと無関係と考えていたが、結果的にこれに沿って滑動(側壁部)した。したがって、かなり古い時期から微少な滑動を生じていたものと判断されるが、冠頭部陥没帯は新たに形成されたものであり、“初生すべり”に近いものと思われる。

既設調査孔がせん断されことにより、測棒ですべり面深度を確認することができた。当該深度のコアは“礫状”(固い岩盤面から 1m 程度下位)であり、当初は単なる風化帯と判断した層準である(ボーリングオペが、多少の異常に気付いていた可能性はある)。

移動土塊中央に集水井を掘削したが、担当者からは“すべり面粘土らしきものはなかった”と聞いた。確認できなかった要因として

- ⑦ たまたま、集水井掘削地点のみなかった。
 - ⑧ 明瞭なすべり面粘土を形成しない地すべりであった。
 - ⑨ 見落とした。
- 初生地すべりに近いものと考えられることから、上記⑧の可能性が高い。⑨はすべり面深度が明瞭であり、その可能性は低い。

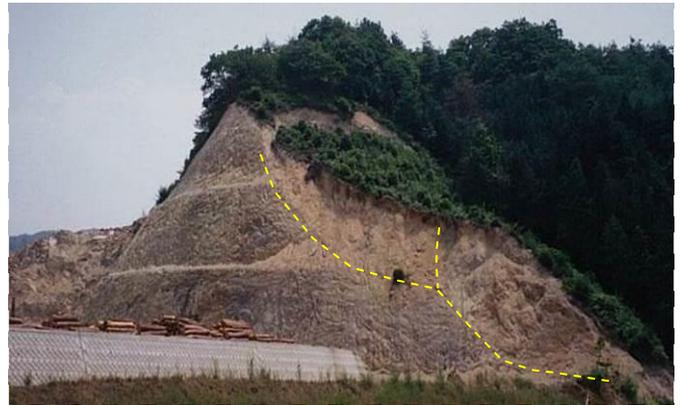
写真9は豪雨災害時に発生した地すべりの断面であり、すべり面らしき粘土層も湧水もない。内部に揚圧力が働いていないとすれば、移動層の重量変化による可能性が高い。

写真9 地すべり断面（豪雨災害時に発生）

写真9はその一例であり、地すべり移動層は“崩積土”より“密”であり、自由地下水帯を形成する可能性は低い。

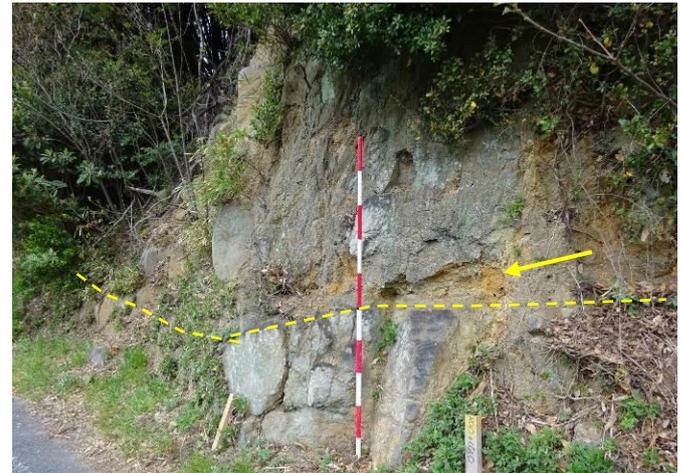
④写真10, 11は、花崗岩内に発生した板状地すべり末端部におけるすべり面（破断面、層厚5～10cm）である。“風化岩”の状態（密）であり、間隙水圧が働く様相にはない。

写真10 末端部すべり面（花崗岩）

その代わりに、破断層内には径1cm程度のパイプ（地下水流路）が認められ、移動層に揚圧力をもたらすことはできる。

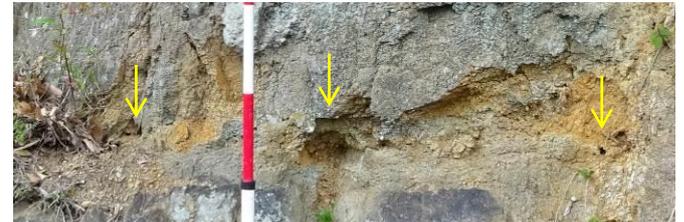
写真11 同上、拡大

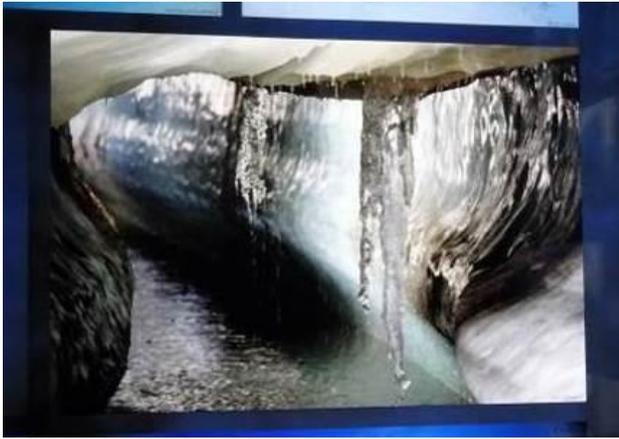
③写真13は氷河底面に形成されたトンネル状の空洞（巨大なパイプ）であり、最近では同様のものが氷河中層部にも確認されている。これらが、クレパスを通した縦穴（ムーラン）などと立体的につながり、氷河の流動を助長する役割（地下水供給）をなすことが考えられる。

写真 13 氷河底面のトンネル状空洞
 …雪氷学博物館展示資料（アルゼンチン-カラファテ）

※写真13の状態では氷河は流動しており（移動層準は不明）、揚圧力等が働いているとした場合、移動層全体に一樣に働くわけではないことが示唆される。

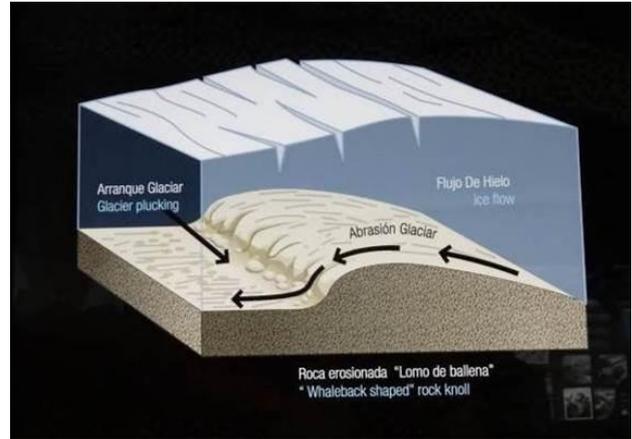
写真 14 氷河の流動断面
 …雪氷学博物館展示資料
