## 1. 表層地すべりと地下水

## 2. 旧地すべり末端部の崩壊要因

### 3. 路体の崩壊要因

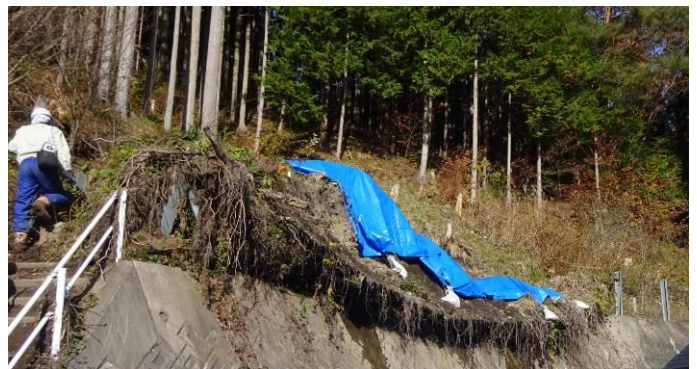
一部崩壊基岩面が露出。湧水は 2 箇所に認められ、パイプを伝って、不安定層への静水圧や基岩面沿いの揚圧力上昇をもたらしたものと考えられる。

☆粘土質地盤であり、地下水が一様に流下するようには思えない。→崩壊要因としての浸透水圧や間隙水圧の否定

☆現場で観察される崩積土（崖錐等）層には多くの“パイプ”が形成されており、そこに形成される地下水形態としては“地層水”より“劣ヶ水”の賦存形態に近いものと思われる。

☆豪雨時には、パイプを伝って短時間で不安定土塊に静水圧や揚圧力をもたらすことができる。

崩壊地全景

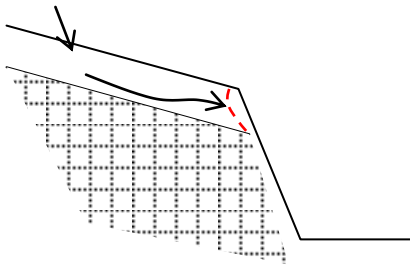
- 遷急点肩部は、その脚部が洗掘され不安定である.
- そこに地下水が湧出することで、崩壊を誘発しやすい.
- その地下水は、写真右下のような、崩積土底面付近に形成されるパイプから供給される.

道路法面肩部（遷急点）の表層崩壊

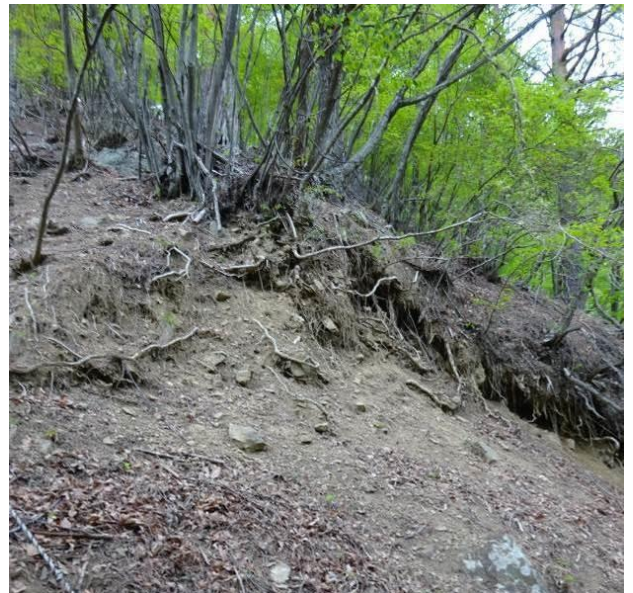
下の写真に示す“月出の構造線”が通る山腹斜面では、局部的な谷を形成する。

一般斜面でも、平衡斜面から突然小谷頭が出現することが多く見られ、いずれも断裂からの水圧による浸食と考えられる。

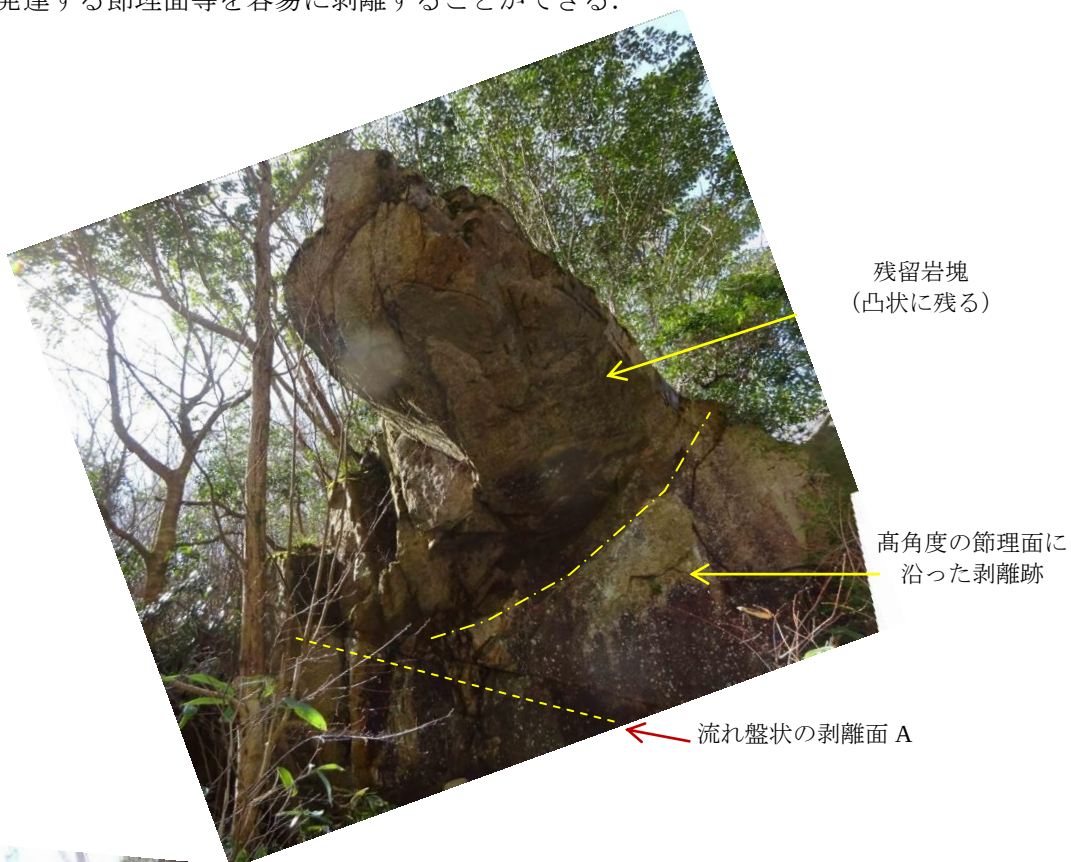
オーバーハングをなす岩塊下位に流れ盤状の剥離面 A があり、この面に沿って湧水が見られる。剥離面は流れ盤（やや写真右方向に傾斜）をなし、これに沿ってすべりを生じている。

したがって、オーバーハングの形成は当裂け水やこれに伴う岩盤すべりに起因するものと判断される。なお、湧水はわずかであり、凍結の影響も考えられる。水の凍結圧力は 209MPa といった例が報告されており、鉛直方向に発達する節理面等を容易に剥離することができる。

剥離面 A からの湧水，上位岩塊のすべり方向
