地すべりと地下水等(2025.12)

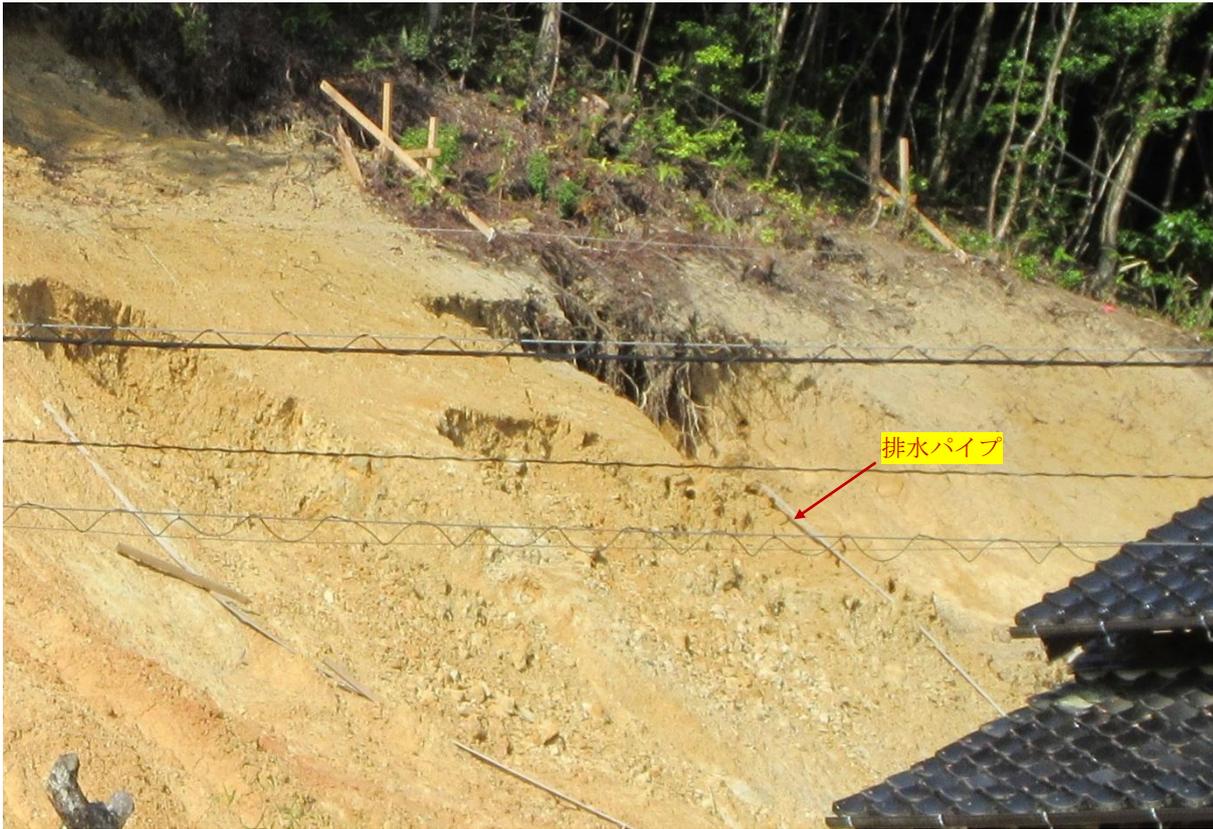
⑤2024年時小崩壊位置と同じ位置で、法切り後、再び湧水を伴う崩壊が発生。

※本地すべりでは、この付近に地下水が集中し、その揚圧力により全体の滑動をもたらしている可能性が高い。§1に示したように、地すべりに対する間隙水圧について、評価手法の再考が必要であろう。
