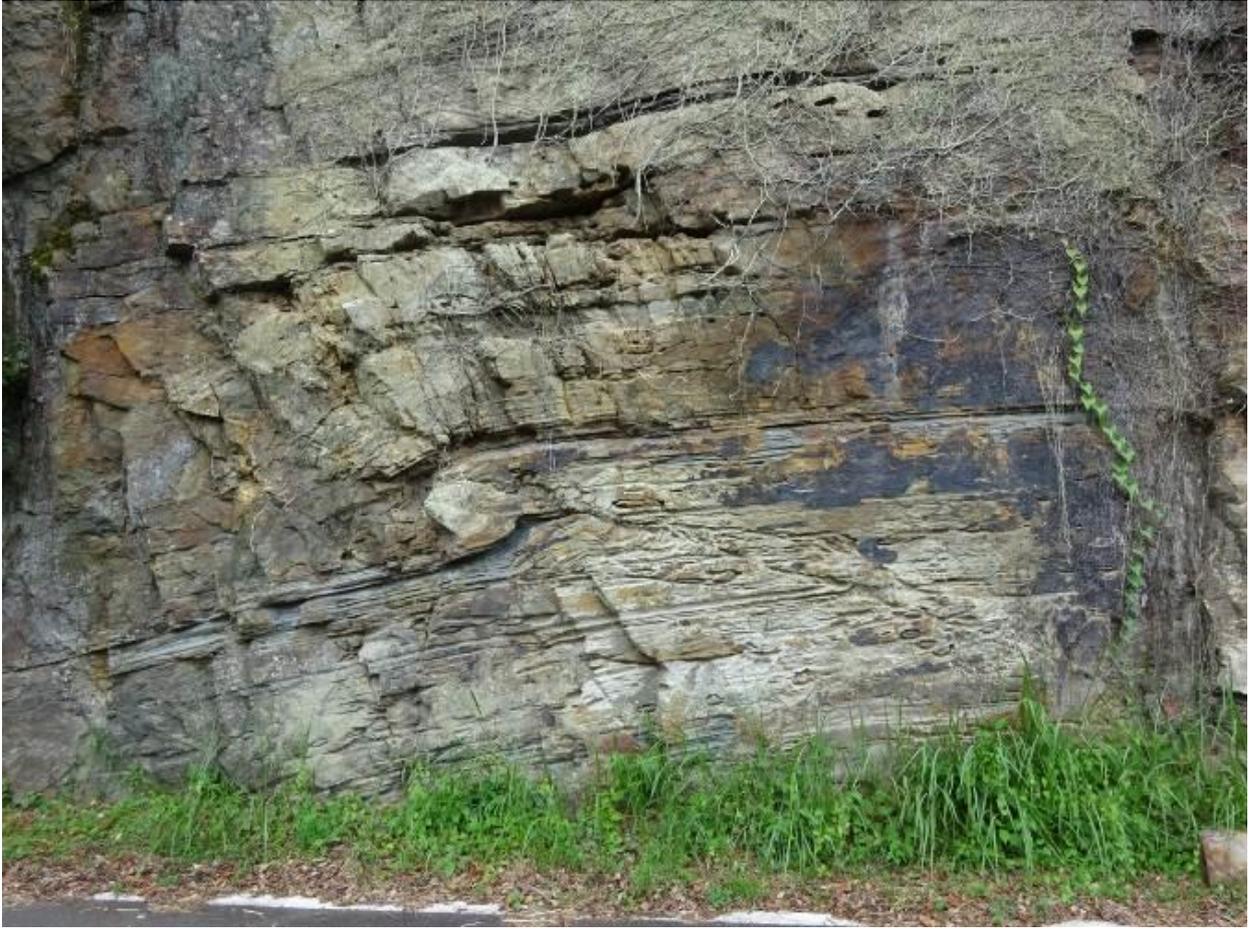
逆断層（熊野市）

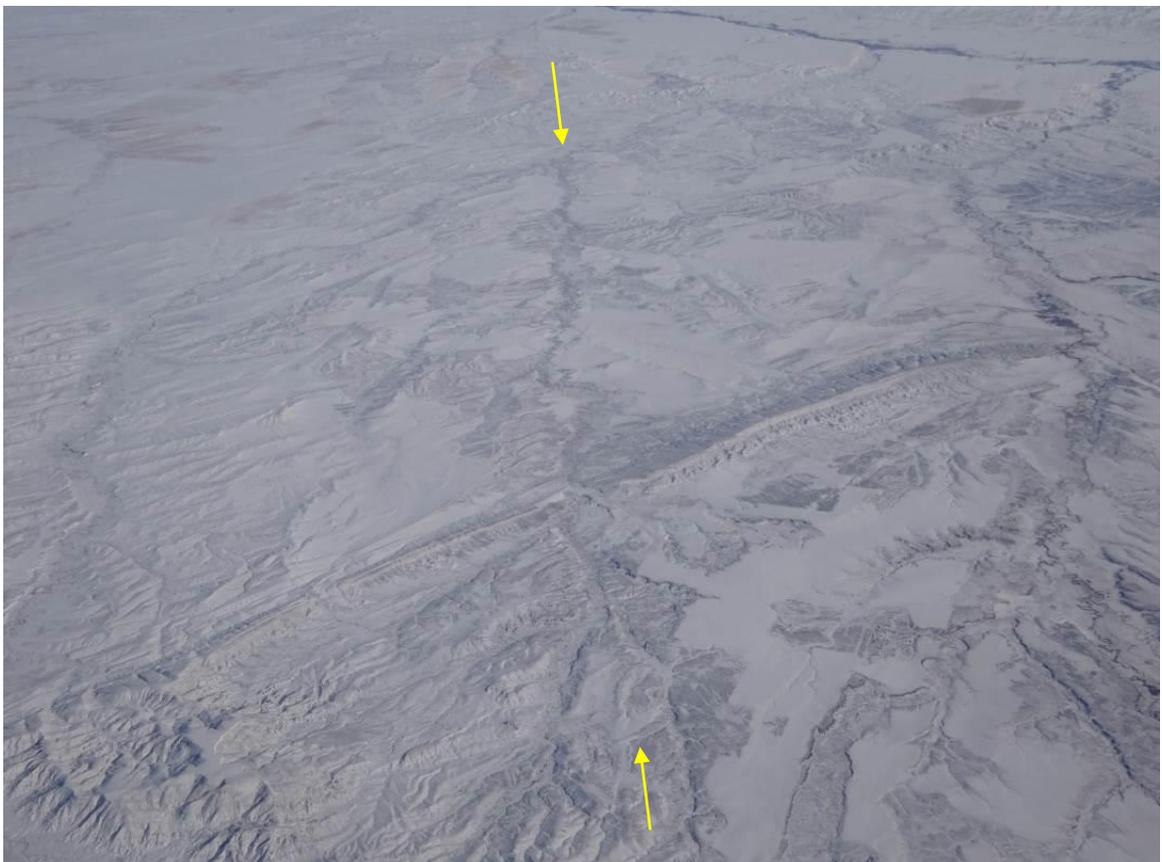
アラスカ上空での断層（右横ずれ）

・・・通常は河川等の屈曲点しか確認できないが、植生のない状態では屈曲点を通る線構造が明瞭に分かる。

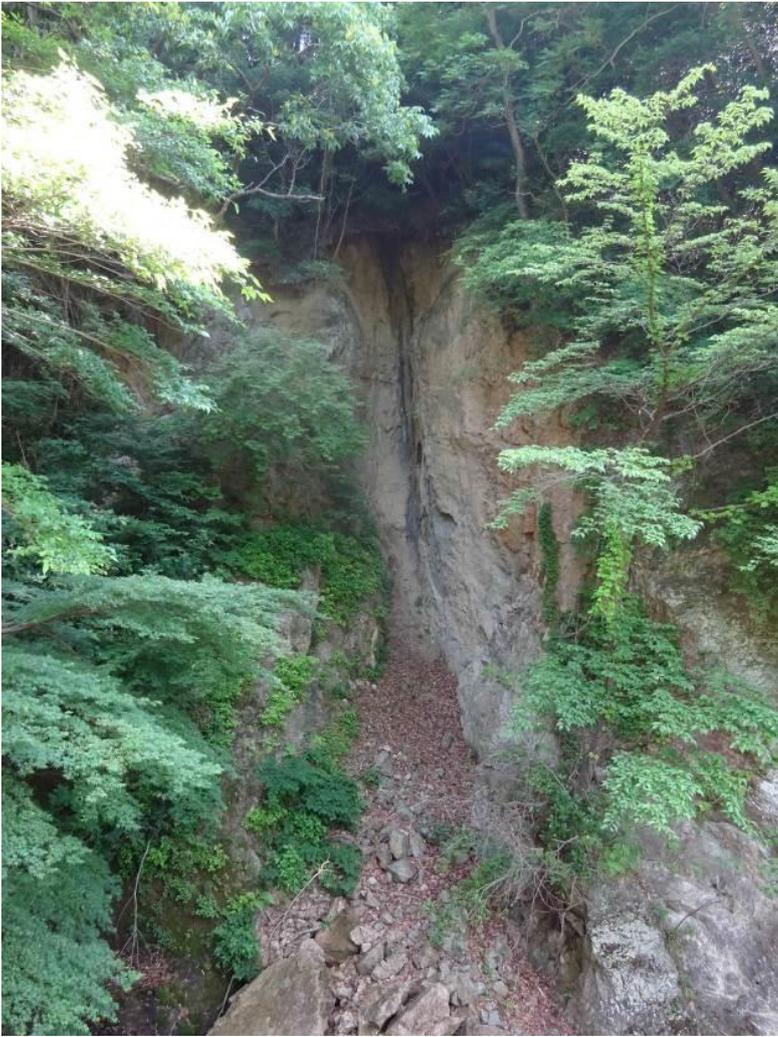
布引き断層
(花崗岩：兵庫県)

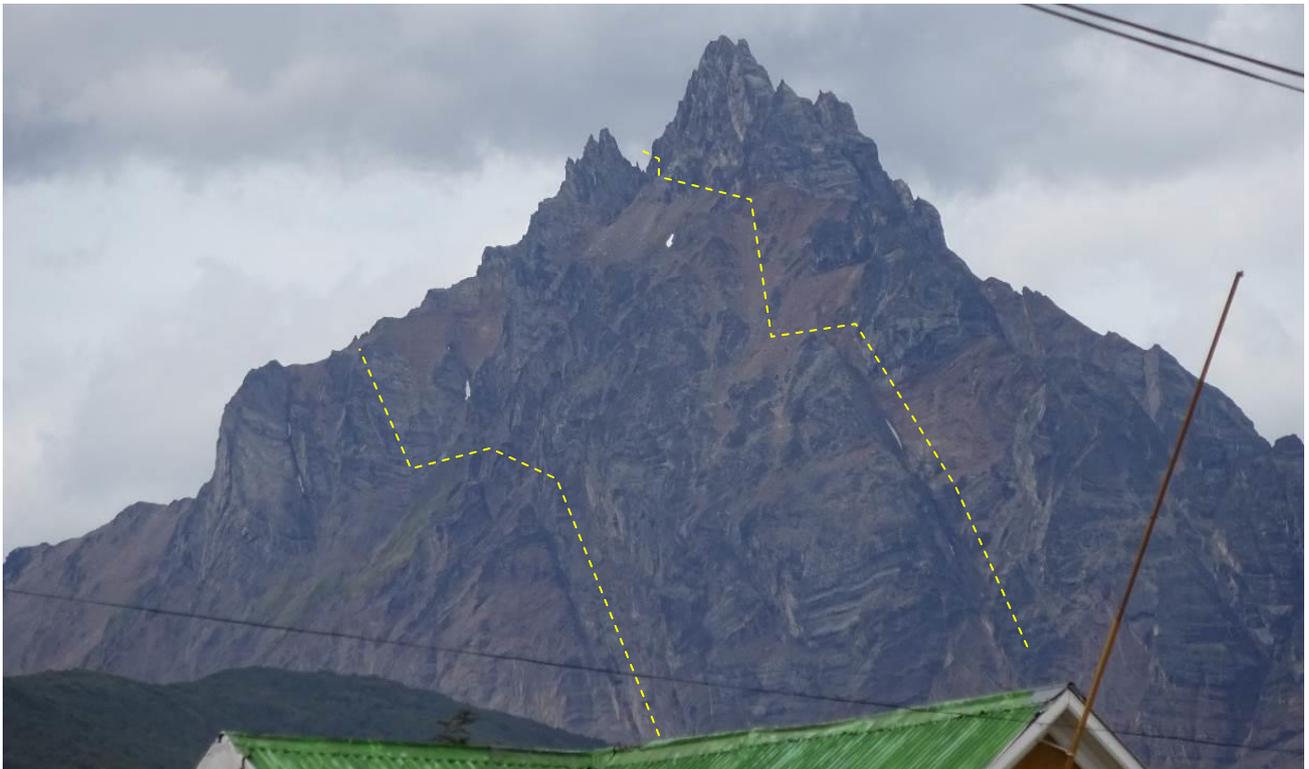
地形変換点と不連続面：ウシュアイア（アルゼンチン）
…地すべり想定断面の決定根拠において，“地形変換点”をあげるのは妥当のように思われる。

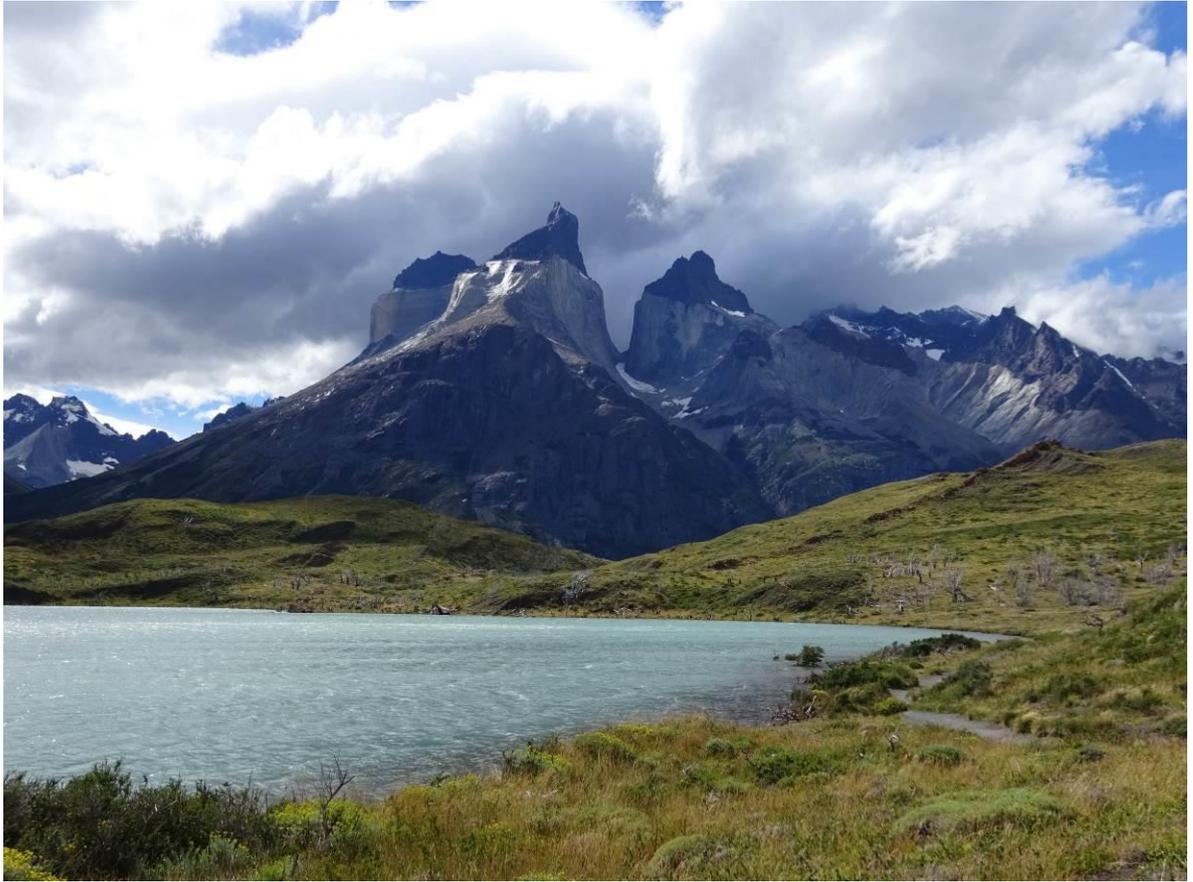
パイネの塔 (チリ) …片岩に貫入した花崗岩 (バソリス)
日本では植生に被われ、このような構造を目にする機会がないのでは…

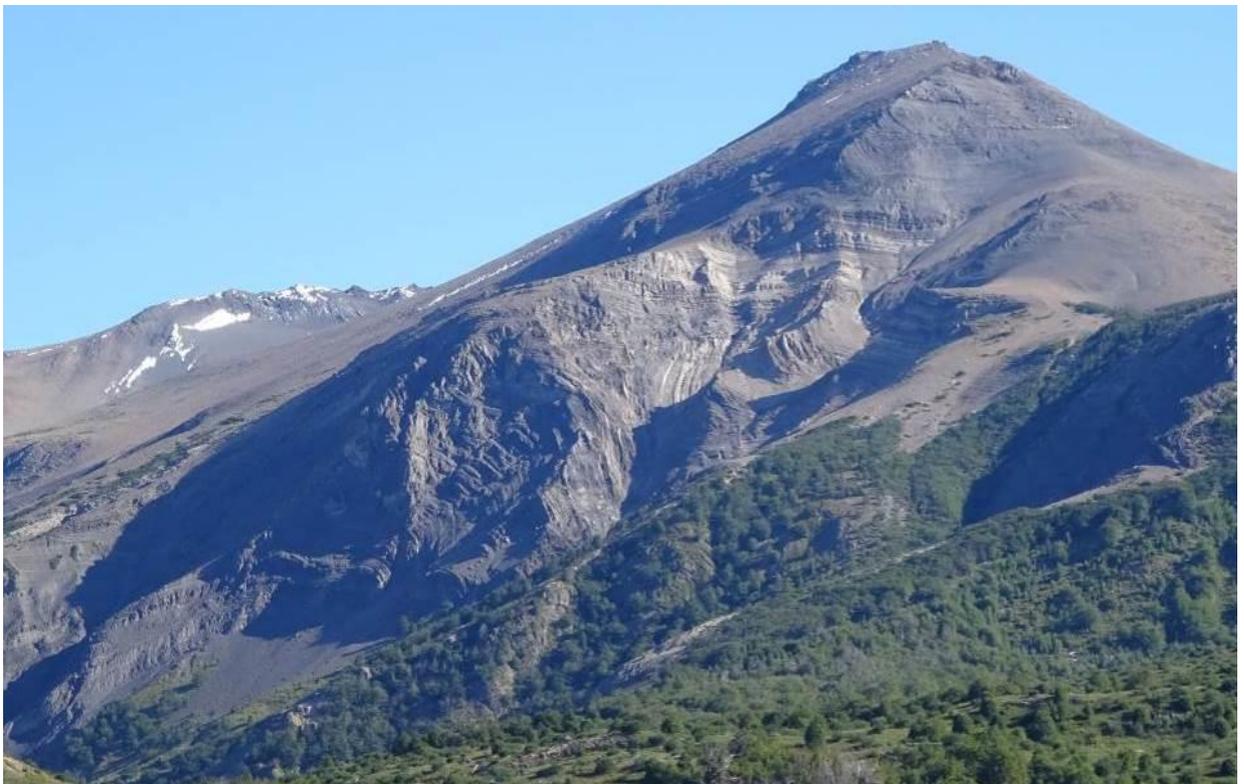
アンデス山脈 (世界最長の褶曲山地)
目の当たりにしても、その構造を理解できない程うねっている…。
ましてや、植生がある場合には、プロはどのように描くのであろうか…

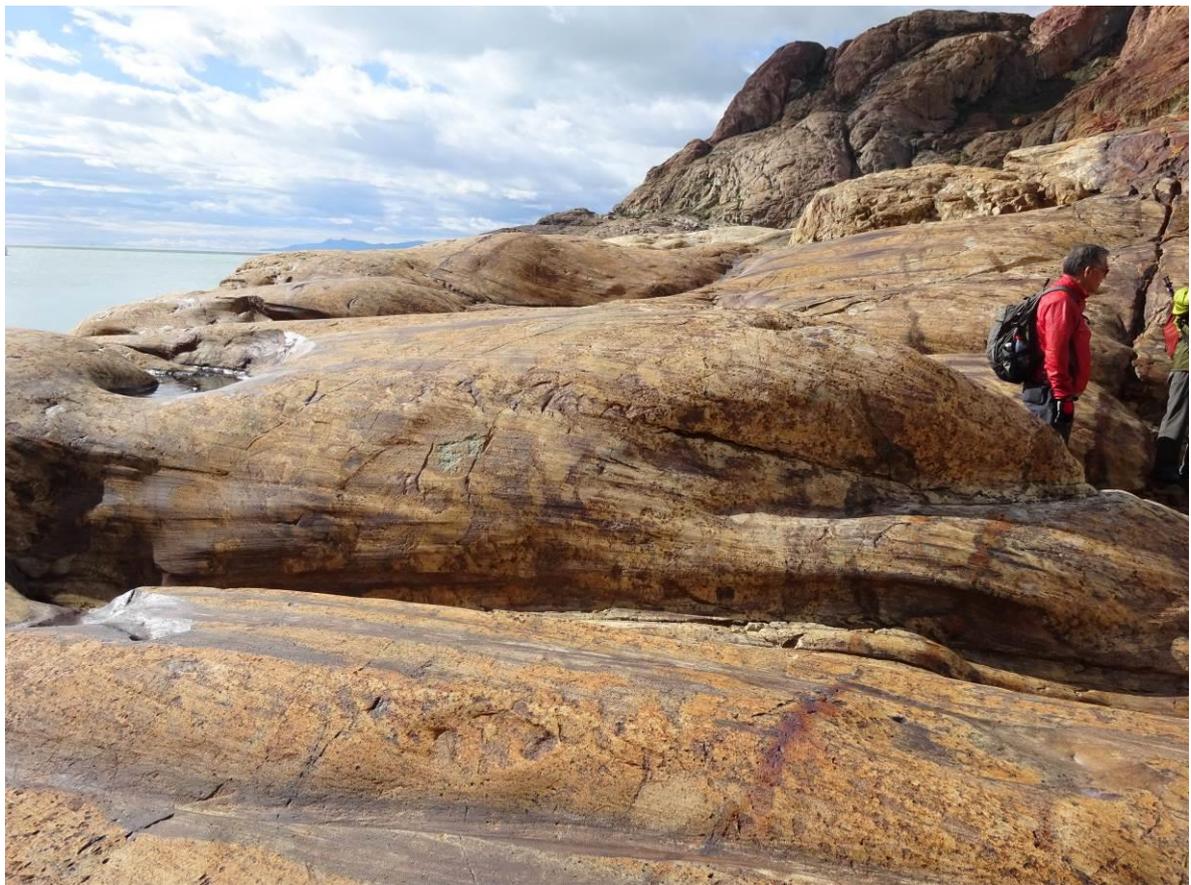
ビエドマ氷河が削った跡（花崗岩のすべり面）
1mm 程度厚の乾いた粘土（縞模様）がこびりついており，地すべりと類似するような滑動が推定される…

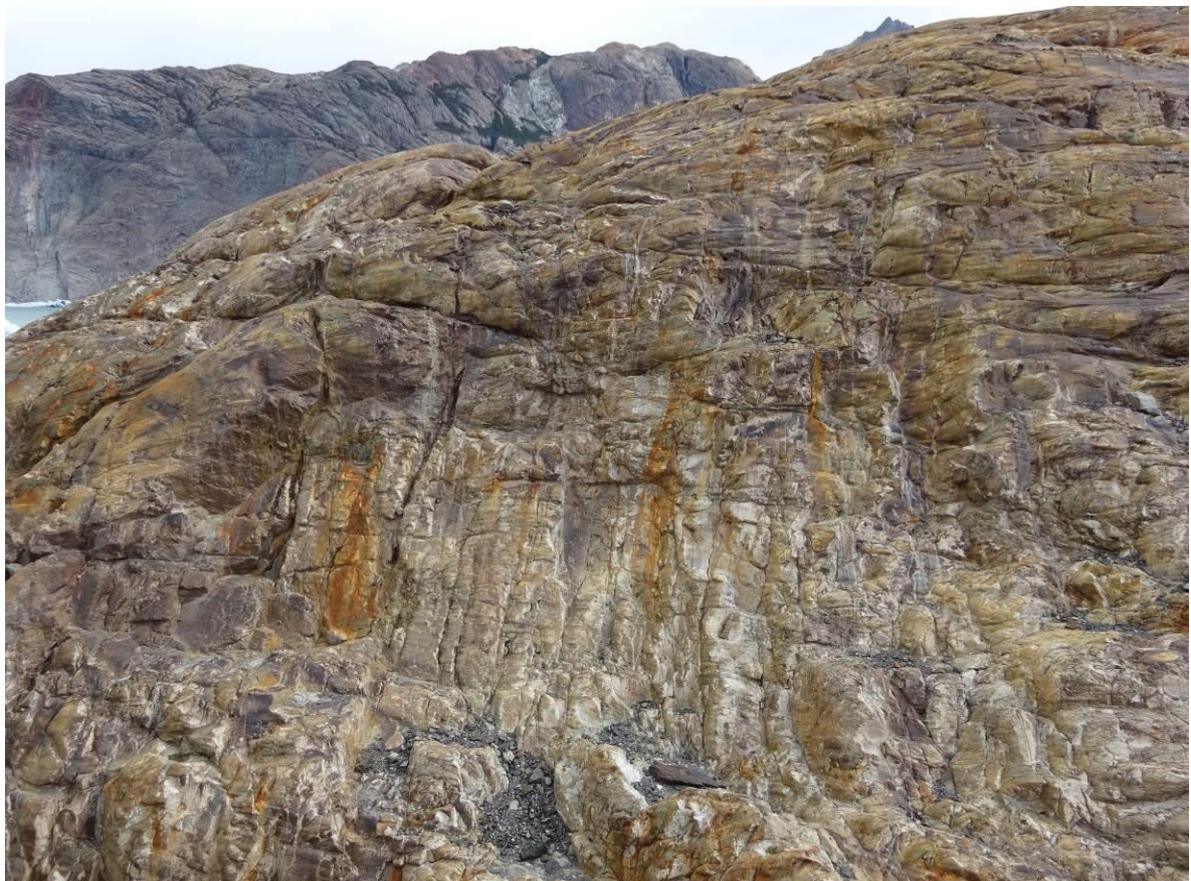
同上，側壁部の削り跡
こちらの方は接地圧が小さいのか，凹凸が多い…
