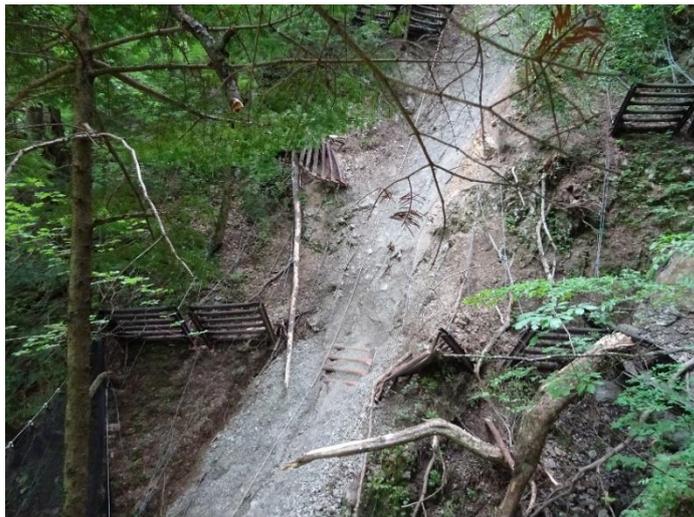
○雪崩防止柵（崩壊土砂による被災）

…ワイヤーロープで固定されており，衝撃荷重に耐えられなかった

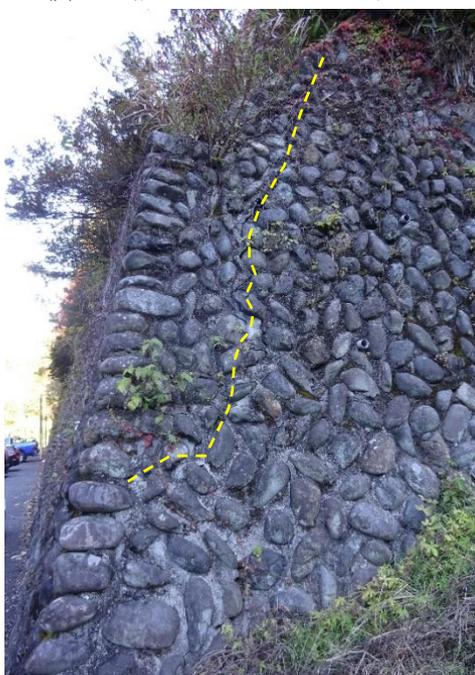
○練り石積みの緩み…水圧によるすべり

石積み端部のクラック

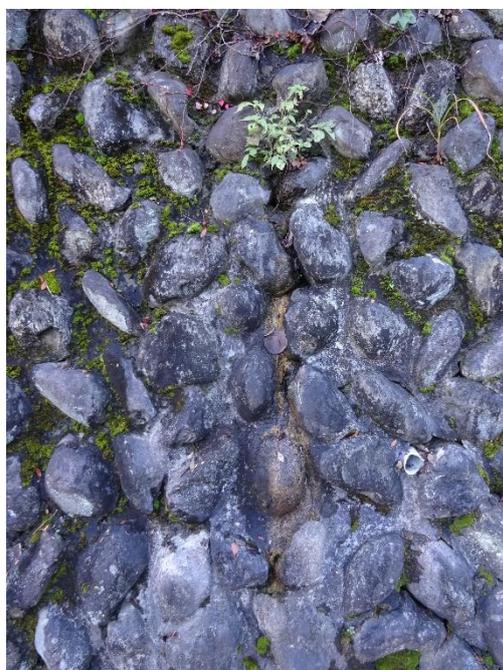
同左，中央末端付近の湧水

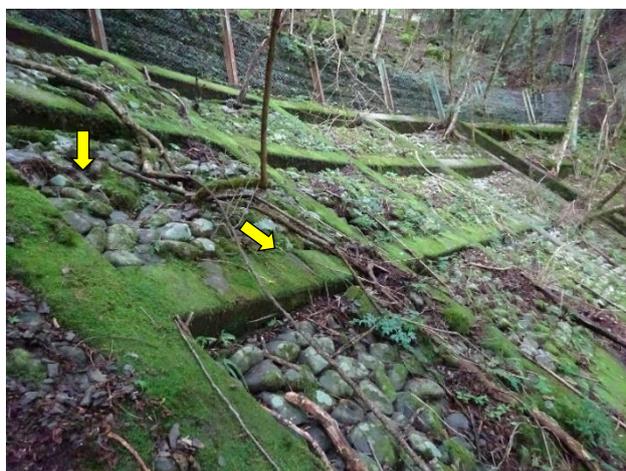
○法面工の被災…防草コンクリート（張りコン）等でも，土砂地盤では浸食を受けやすいようであり，このような地盤は緑化を基本とすべきであろう

枠内石詰めめの沈下／ハラミ

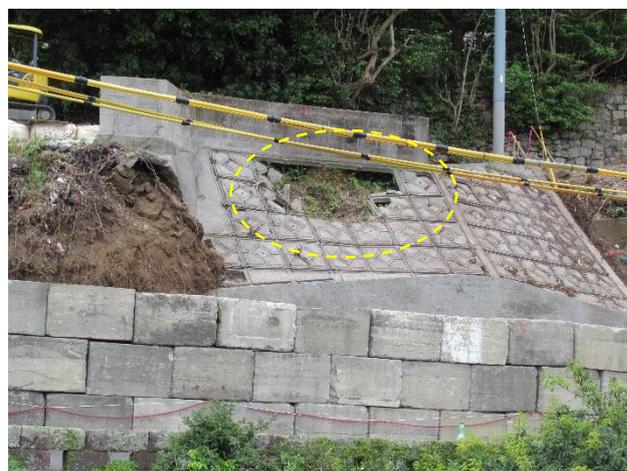
法面工下位地盤の浸食による被災

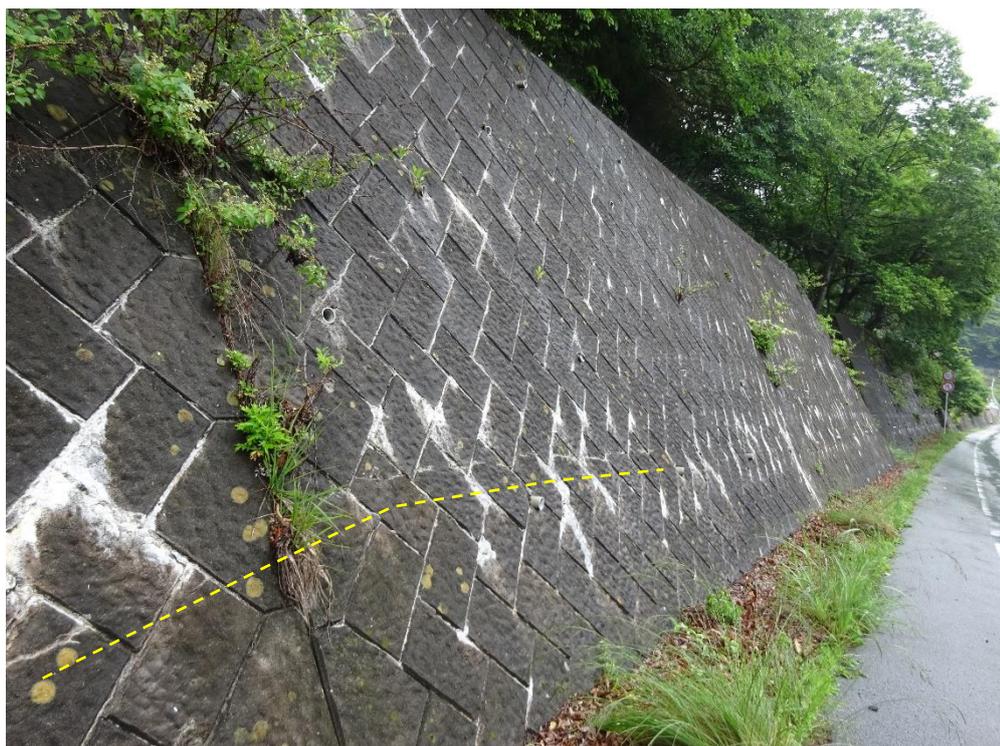
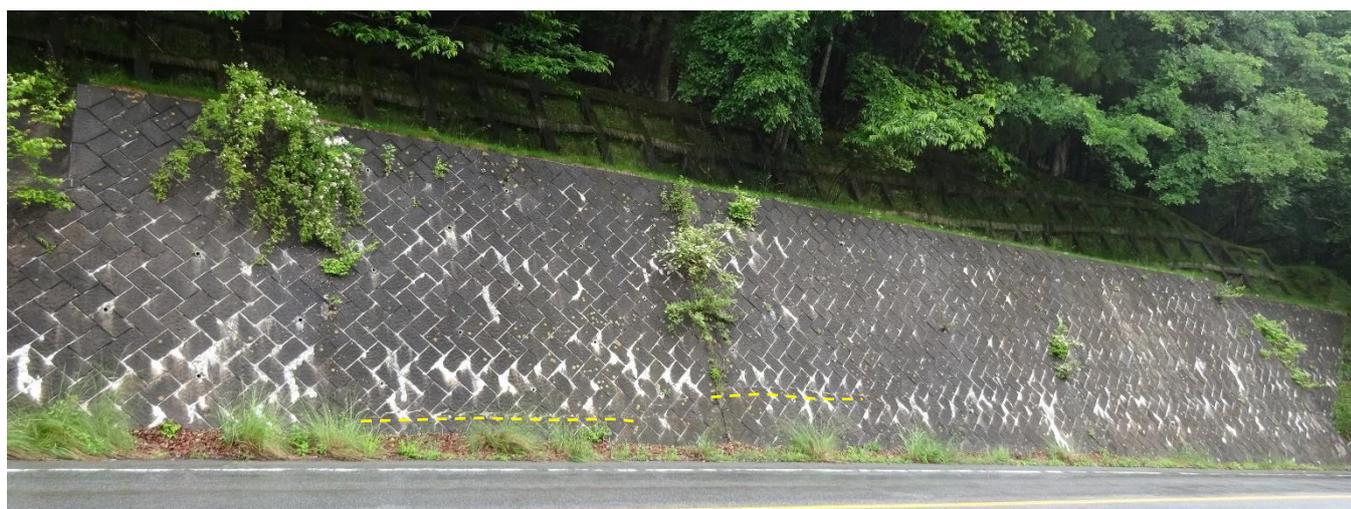
○ブロック積みの水平状クラック…座屈？
